Pré-Rapport de repérage des matériaux et produits contenant de l'amiante avant réalisation de travaux dans un immeuble bâti

Nom du site : SANTE PUBLIQUE FRANCE - Amiante

Bâtiment "VACASSY"
12 rue du Val d Osne
94410 ST MAURICE

Référence du rapport : 21201101/S6.7.2.R

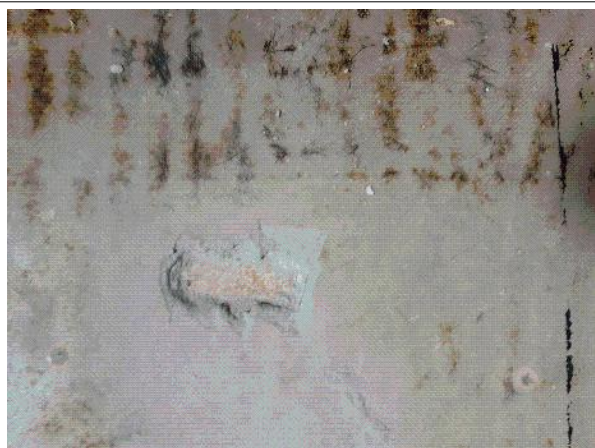
Prélèvement - P001 : Niveau 2/3 / Combles A1 / Bureau 1 - Colle- (Absence d'amiante)

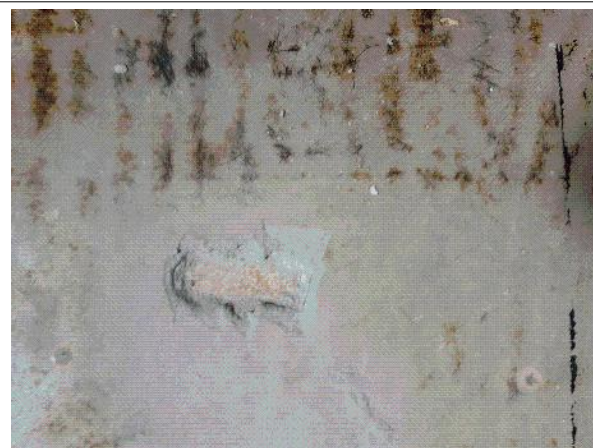
Prélèvement - P002 : Niveau 2/3 / Combles A1 / Bureau 1 - Ragréage, Primaire d'accrochage- (Absence d'amiante)

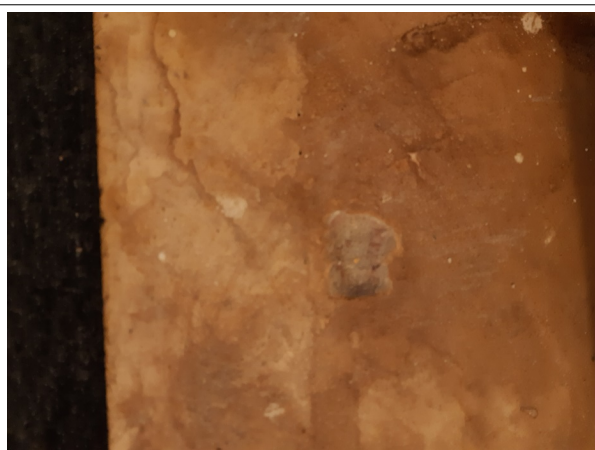
Prélèvement - P003 : Niveau 2/3 / Combles A1 / Sas - Colle, Ragréage- (Absence d'amiante)

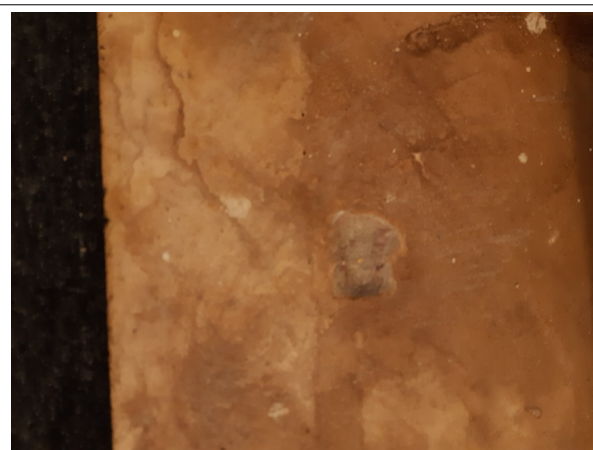
Localisation	Ouvrage	Matériau ou produit	Description
Niveau 2/3 / Combles A1 / Sas	Revêtement de sol	Colle	bitumineux, noir(e), sous le ragréage rose

Un second prélèvement de confirmation de la colle bitumineuse noire (P004) devra être effectué.

Prélèvement - P004 : Niveau 2/3 / Combles A1 / Sas - Colle- (Présence d'amiante)

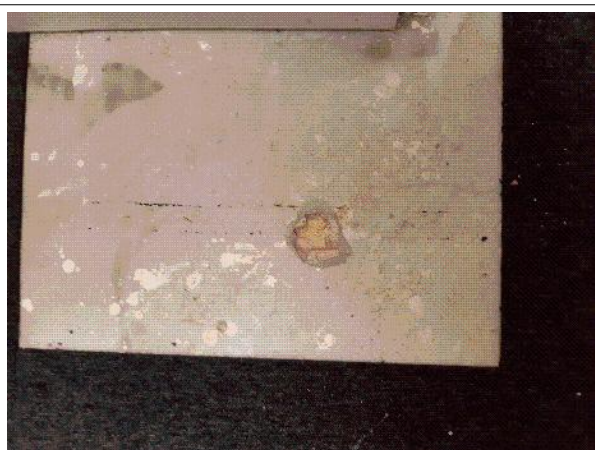
Prélèvement - P005 : Niveau 2/3 / Combles A1 / Local 2 - Colle, Ragréage- (Absence d'amiante)

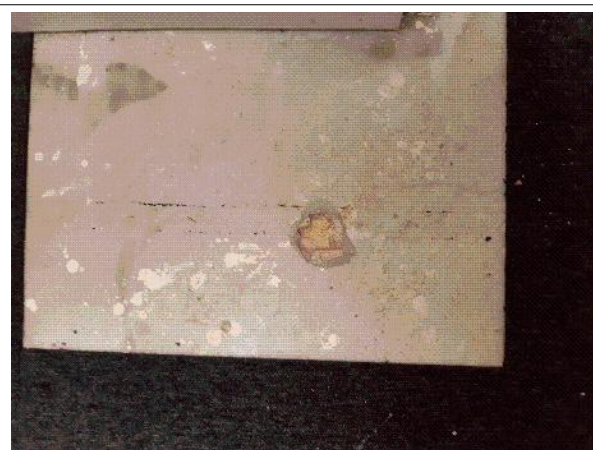
Prélèvement - P006 : Niveau 2/3 / Combles A1 / Local 2 - Ragréage, Primaire d'accrochage- (Absence d'amiante)

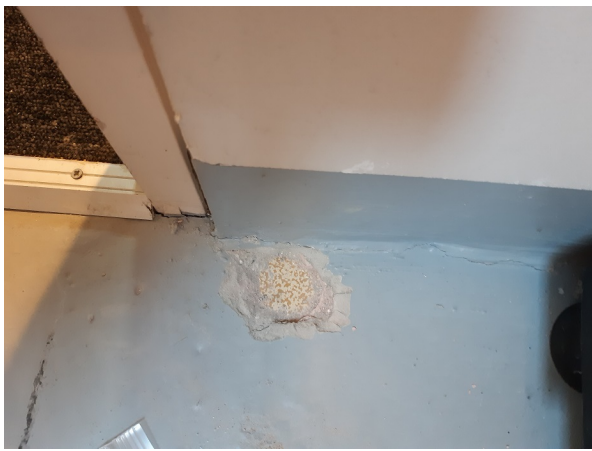
Prélèvement - P007 : Niveau 2/3 / Combles A1 / Local 1 -
Ragréage, Peinture- (Absence d'amiante)

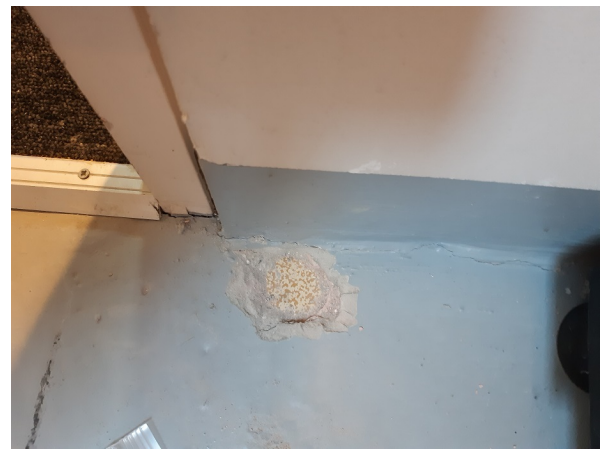
Prélèvement - P008 : Niveau 2/3 / Combles A1 / Local 1 -
Ragréage- (Absence d'amiante)

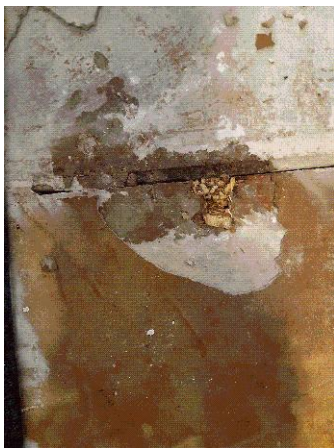
Prélèvement - P010 : Niveau 2/3 / Combles A1 / Sas - Colle,
Ragréage- (Absence d'amiante)

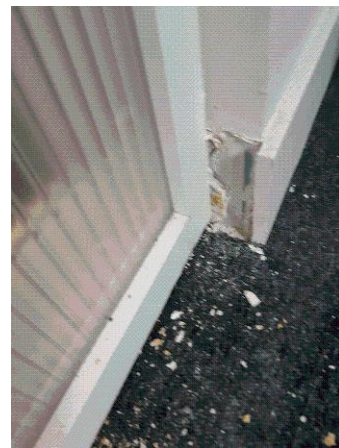
Prélèvement - P011 : Niveau 2/3 / Combles A1 / Plateau de
bureau - Colle de plinthe- (Absence d'amiante)

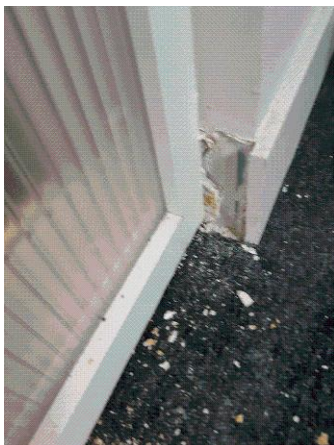
Prélèvement - P012 : Niveau 2/3 / Combles A1 / Plateau de
bureau - Bande de plaque de plâtre- (Absence d'amiante)

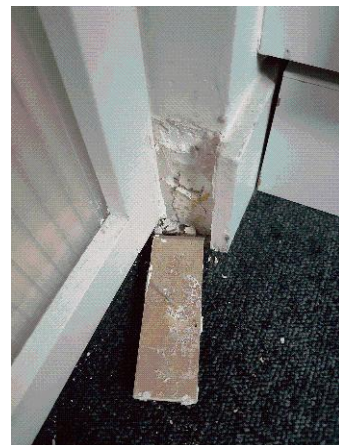
Prélèvement - P013 : Niveau 2/3 / Combles A1 / Plateau de
bureau - Colle de plinthe- (Absence d'amiante)

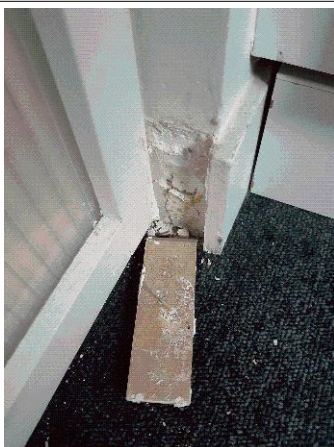
Prélèvement - P014 : Niveau 2/3 / Combles A1 / Plateau de bureau - Bande de plaque de plâtre- (Absence d'amiante)

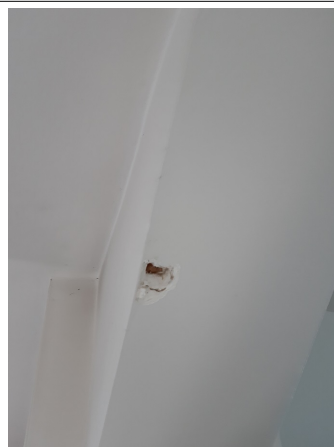
Prélèvement - P015 : Niveau 2/3 / Combles A1 / Plateau de bureau - Enduit- (Absence d'amiante)

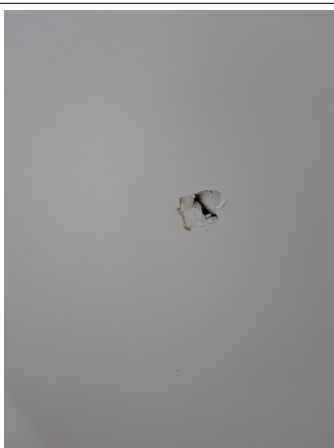
Prélèvement - P016 : Niveau 2/3 / Combles A1 / Plateau de bureau - Plaque- (Absence d'amiante)

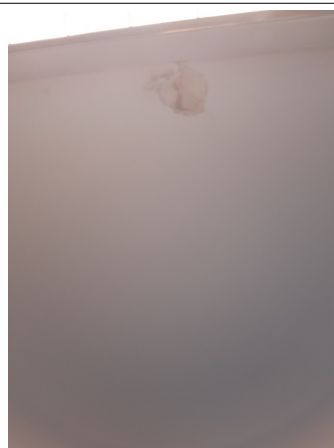
Prélèvement - P017 : Niveau 2/3 / Combles A1 / Plateau de bureau - Plaque- (Absence d'amiante)

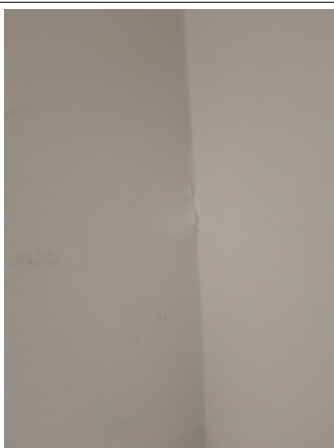
Prélèvement - P018 : Niveau 2/3 / Combles A1 / Plateau de bureau - Enduit- (Absence d'amiante)

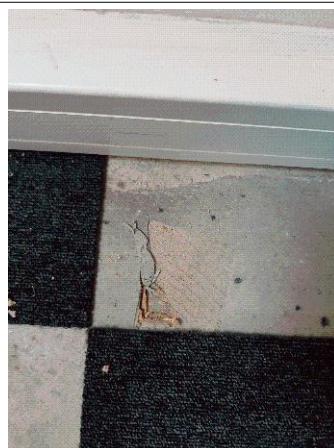
Prélèvement - P019 : Niveau 2/3 / Combles A1 / Plateau de bureau - Colle- (Absence d'amiante)

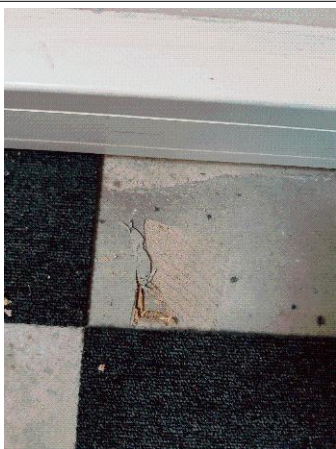
Prélèvement - P020 : Niveau 2/3 / Combles A1 / Plateau de bureau - Ragréage- (Absence d'amiante)

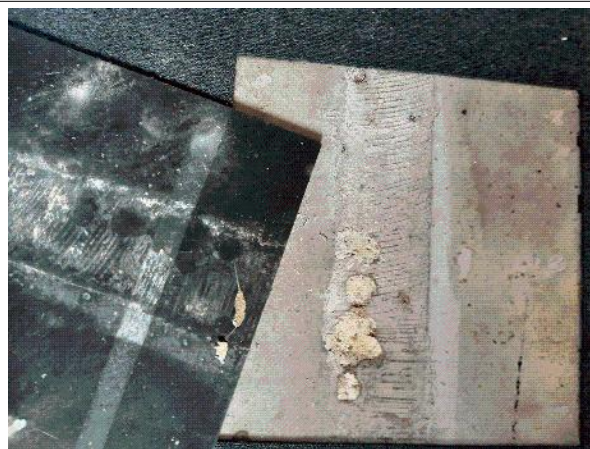
Prélèvement - P021 : Niveau 2/3 / Combles A1 / Plateau de bureau - Colle- (Absence d'amiante)

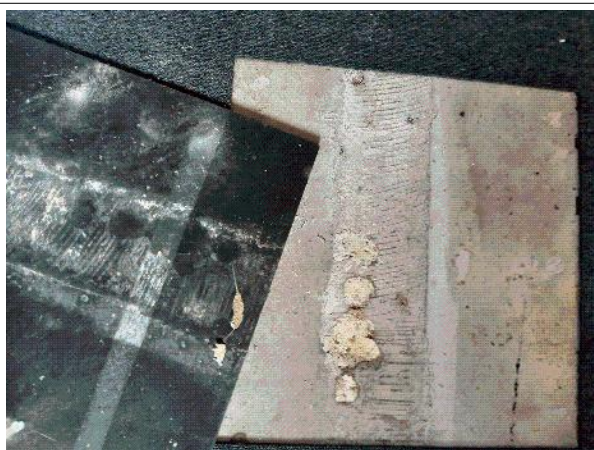
Prélèvement - P022 : Niveau 2/3 / Combles A1 / Plateau de bureau - Ragréage- (Absence d'amiante)

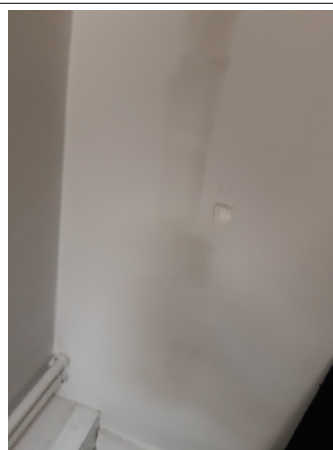
Prélèvement - P023 : Niveau 2/3 / Combles A1 / Plateau de bureau - Enduit- (Absence d'amiante)

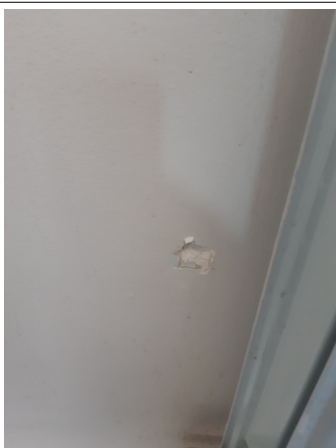
Prélèvement - P024 : Niveau 2/3 / Combles A1 / Plateau de bureau - Enduit- (Absence d'amiante)

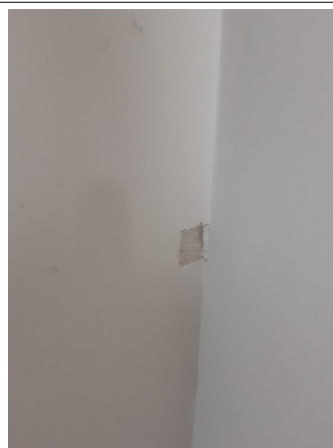
Prélèvement - P025 : Niveau 2/3 / Combles A1 / Réserve - Enduit- (Absence d'amiante)

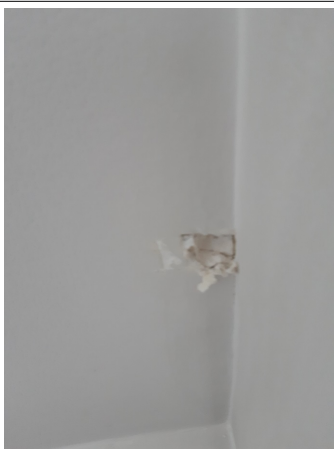
Prélèvement - P026 : Niveau 2/3 / Combles A1 / Réserve -
Plaque, Bande de plaque de plâtre- (Absence d'amiante)

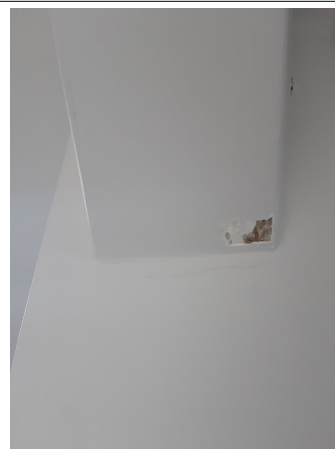
Prélèvement - P027 : Niveau 2/3 / Combles A1 / Réserve -
Enduit- (Absence d'amiante)

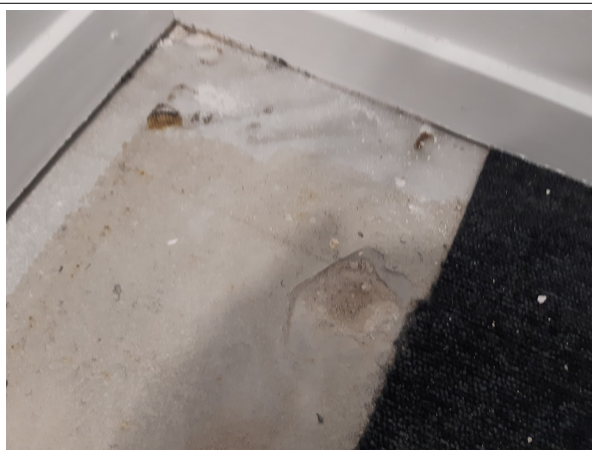
Prélèvement - P028 : Niveau 4/5 / Palier d'ascenseur - Colle,
Ragréage- (Absence d'amiante)

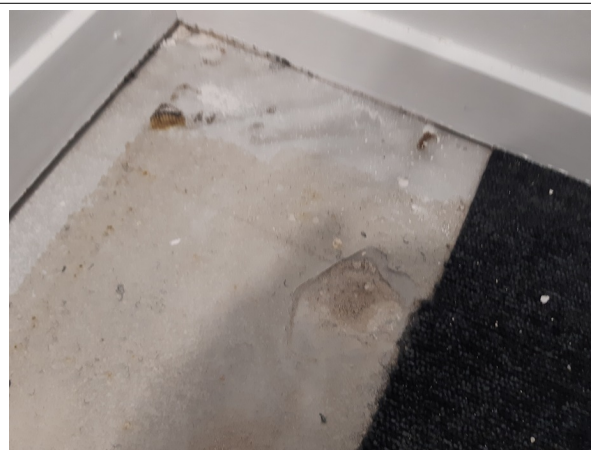
Prélèvement - P029 : Niveau 4/5 / Palier d'ascenseur - Chape
maigre- (Absence d'amiante)

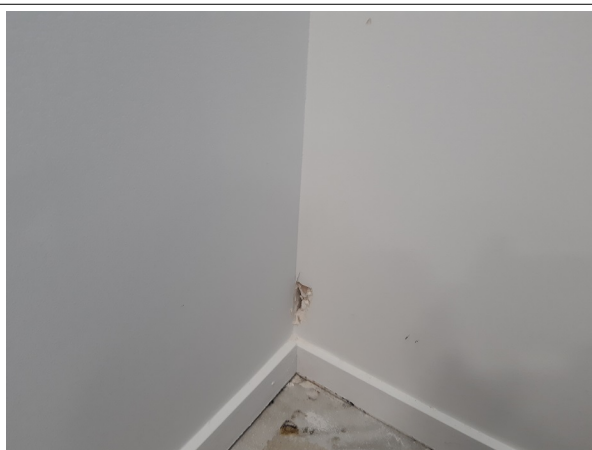
Prélèvement - P031 : Niveau 4/5 / Palier d'ascenseur - Plaque,
Bande de plaque de plâtre- (Absence d'amiante)

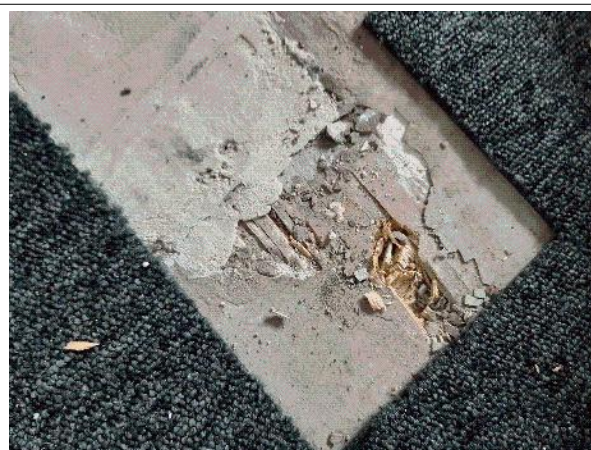
Prélèvement - P032 : Niveau 4/5 / Combles C2 / Bureau 1 -
Colle, Ragréage- (Absence d'amiante)

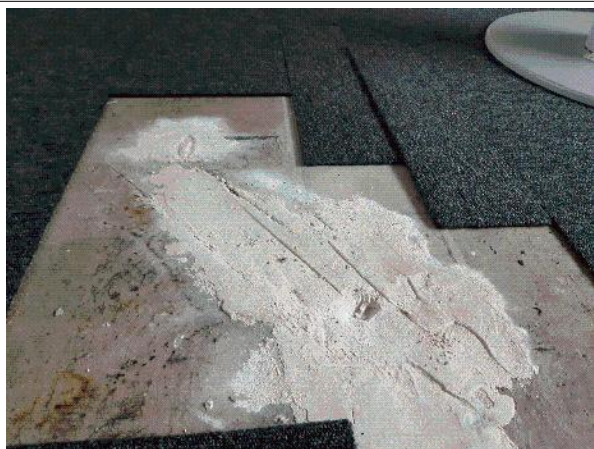
Prélèvement - P033 : Niveau 4/5 / Combles C2 / Bureau 1 -
Enduit- (Absence d'amiante)

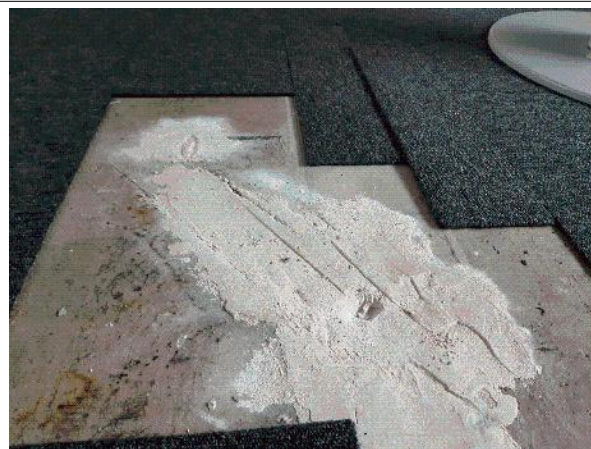
Prélèvement - P034 : Niveau 4/5 / Combles C2 / Bureau 1 -
Enduit- (Absence d'amiante)

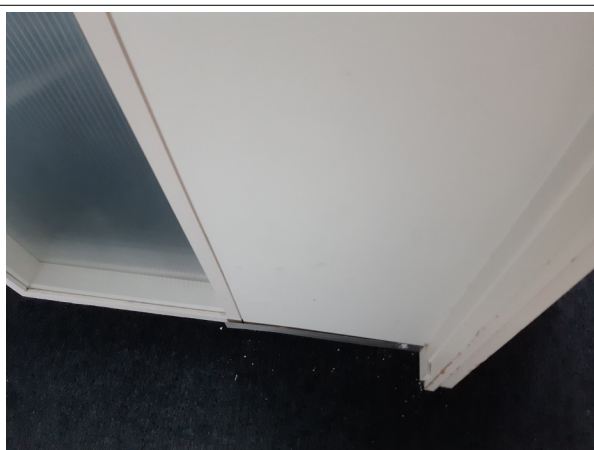
Prélèvement - P035 : Niveau 4/5 / Combles C2 / Plateau de
bureau - Colle de plinthe- (Absence d'amiante)

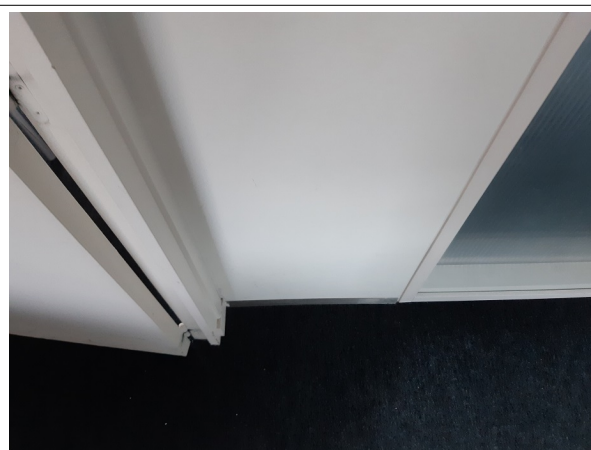
Prélèvement - P036 : Niveau 4/5 / Combles C2 / Plateau de
bureau - Colle de plinthe- (Absence d'amiante)

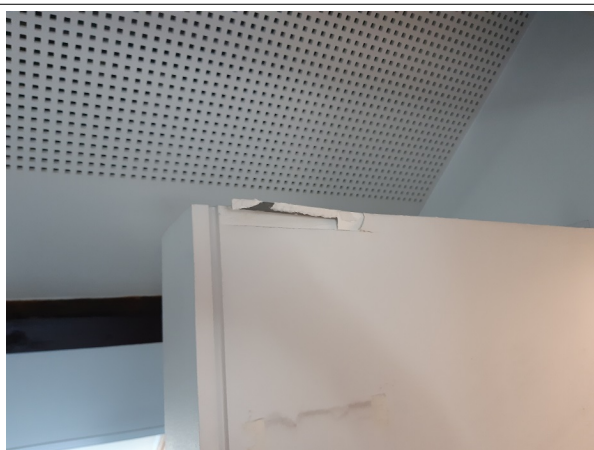
Prélèvement - P037 : Niveau 4/5 / Combles C2 / Plateau de
bureau - Bande de plaque de plâtre- (Absence d'amiante)

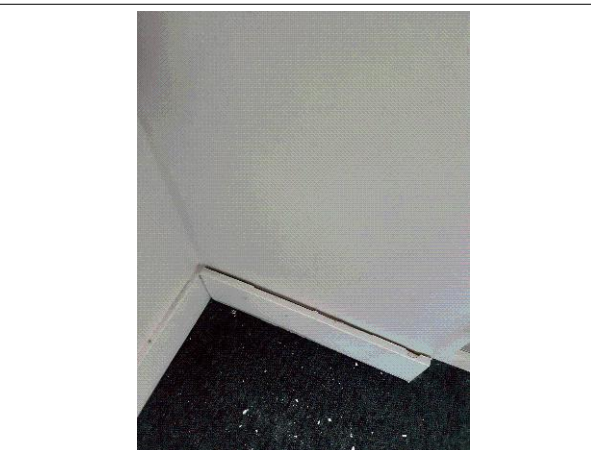
Prélèvement - P038 : Niveau 4/5 / Combles C2 / Plateau de
bureau - Colle de plinthe- (Absence d'amiante)

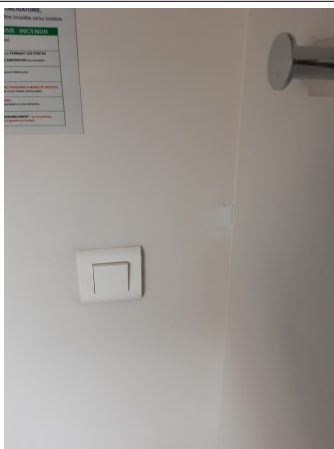
Prélèvement - P039 : Niveau 4/5 / Combles C2 / Plateau de bureau - Enduit- (Absence d'amiante)

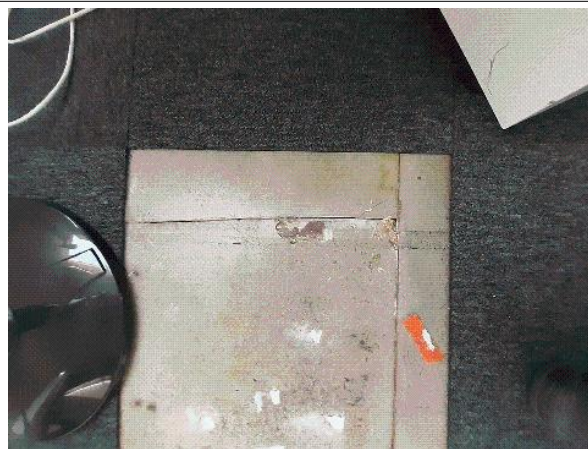
Prélèvement - P040 : Niveau 4/5 / Combles C2 / Plateau de bureau - Colle- (Absence d'amiante)

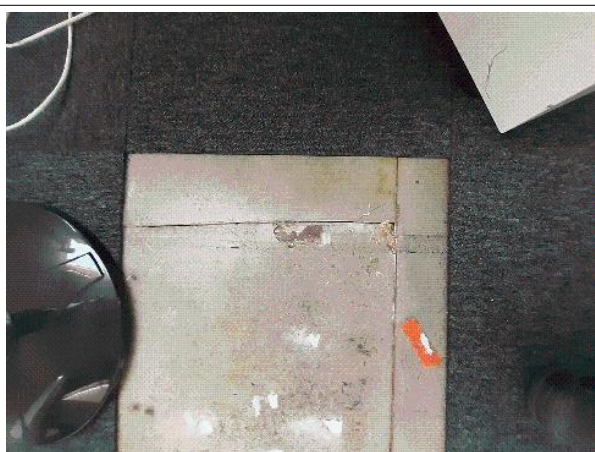
Prélèvement - P041 : Niveau 4/5 / Combles C2 / Plateau de bureau - Ragréage- (Absence d'amiante)

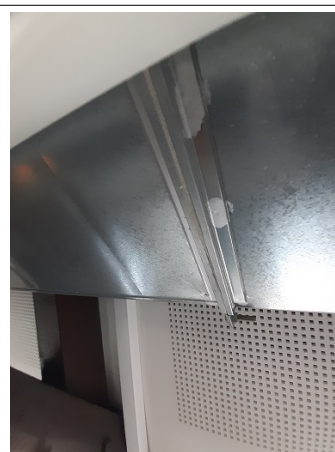
Prélèvement - P042 : Niveau 4/5 / Combles C2 / Plateau de bureau - Joint- (Absence d'amiante)

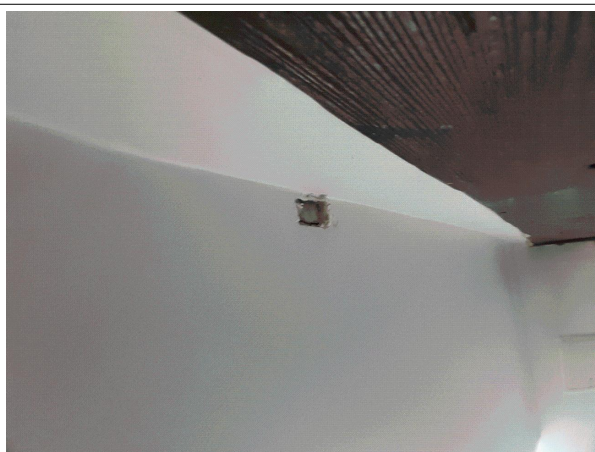
Prélèvement - P043 : Niveau 4/5 / Combles C2 / Plateau de bureau - Plaque, Bande de plaque de plâtre- (Absence d'amiante)

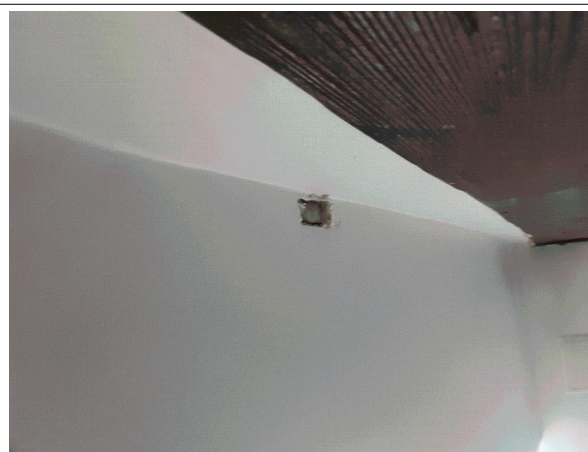
Prélèvement - P043 : Niveau 4/5 / Combles C2 / Plateau de bureau - Plaque, Bande de plaque de plâtre- (Absence d'amiante)

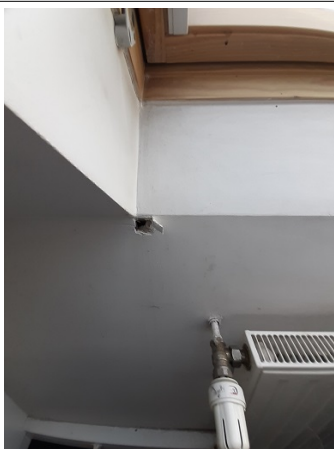
Prélèvement - P044 : Niveau 4/5 / Combles C2 / Plateau de bureau - Plaque, Bande de plaque de plâtre- (Absence d'amiante)

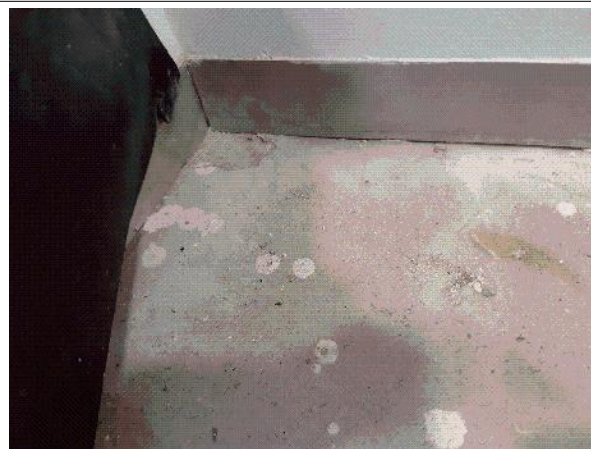
Prélèvement - P046 : Niveau 2/3 / Palier d'ascenseur - Colle, Ragréage- (Absence d'amiante)

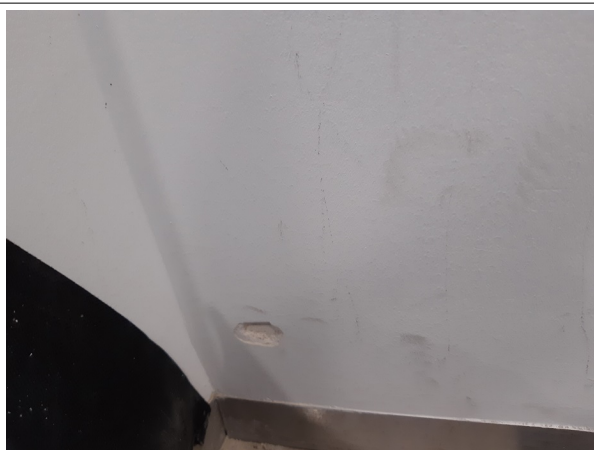
Prélèvement - P047 : Niveau 2/3 / Palier d'ascenseur - Enduit- (Absence d'amiante)

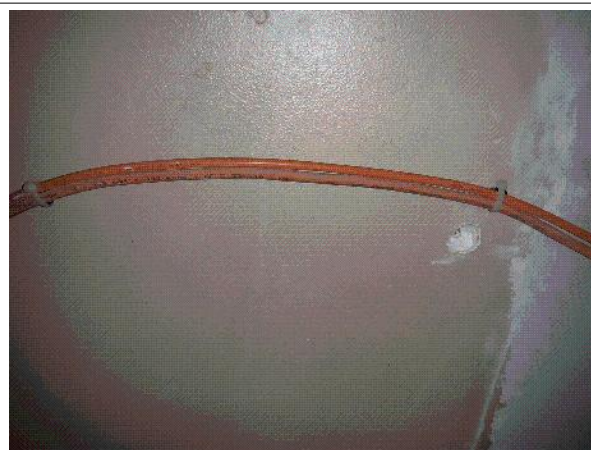
Prélèvement - P048 : Niveau 2/3 / Combles A1 / Sas - Enduit- (Absence d'amiante)

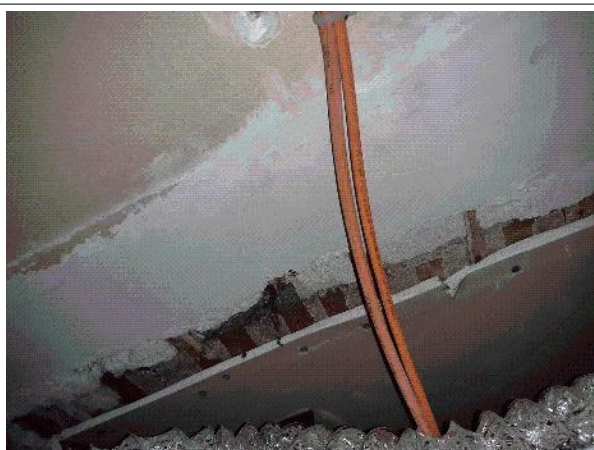
Prélèvement - P049 : Niveau 2/3 / Combles A1 / Sas - Enduit- (Absence d'amiante)

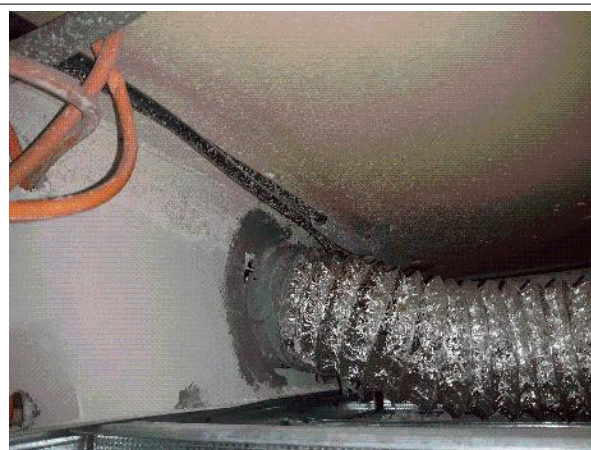
Prélèvement - P050 : Niveau 2/3 / Combles A1 / Sas - Joint- (Absence d'amiante)
