## ETUDE DE FAISABILITE

**BATIMENT DE L'AGENCE NATIONALE DE SANTE PUBLIQUE FRANCE,**

**12, RUE DU VAL D'OSNE, 94410 SAINT-MAURICE**

**PROJET D'OUVERTURE D'UN MUR PORTEUR ET D'UNE CLOISON**

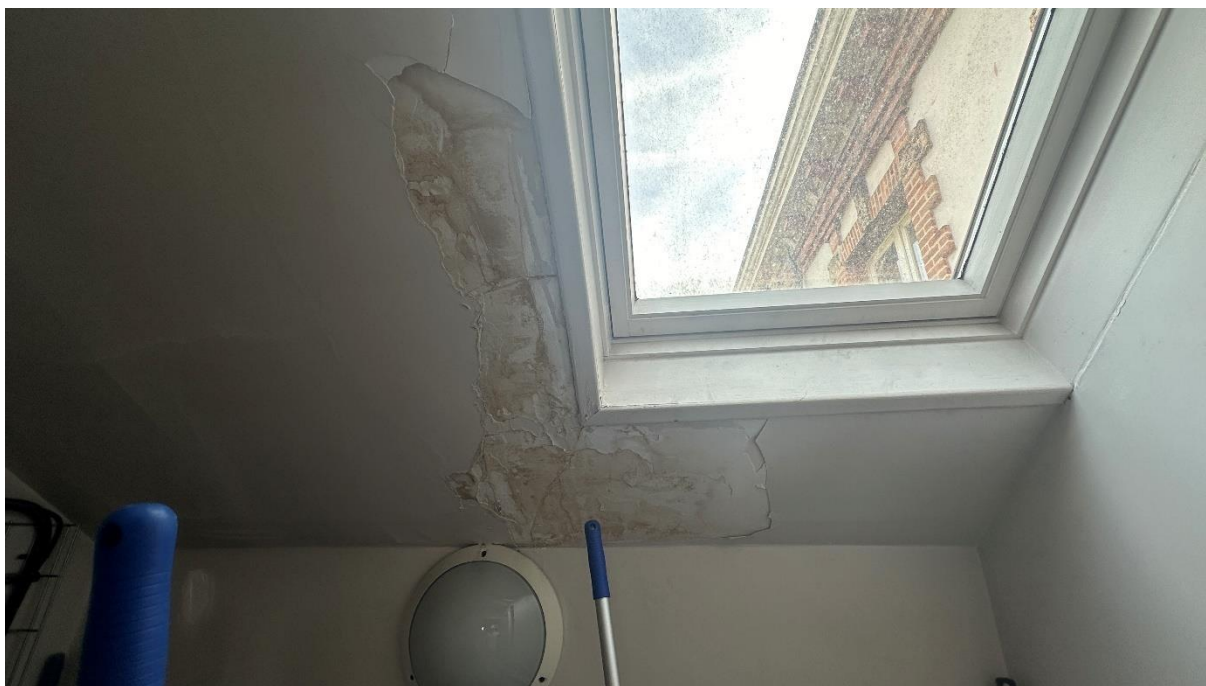
Des traces d'humidité ont été repérées sur le plafond d'un local technique au niveau du R+2, autour d'une fenêtre de toit.

Infiltration d'humidité

Les traces d'humidité repérées sur le plafond d'un local technique au niveau du R+2 peuvent avoir pour causes probables une mauvaise installation de la fenêtre de toit ou un défaut du matériel du plafond ou du toit.

5) Traces d'humidité sur le plafond d'un local technique au niveau du R+2

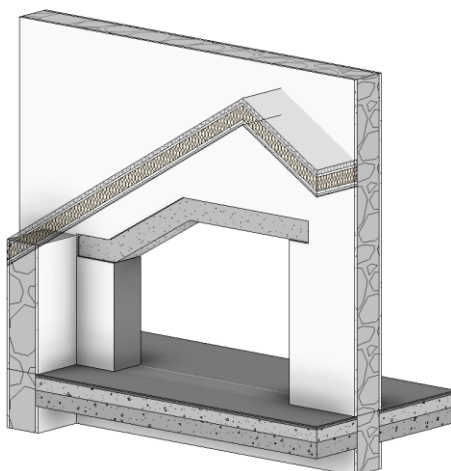
##### 7) Solution béton proposée

Etant donné les circonstances du projet et notamment la proximité immédiate du rampant de toiture, nous proposons la mise en place d'une poutre en béton armé pour l'ouverture dans le mur en pierre meulière.

Cette solution permet d'ouvrir la largeur la plus grande possible pour la future ouverture et permet de travailler d'un seul côté (côté vestibule).

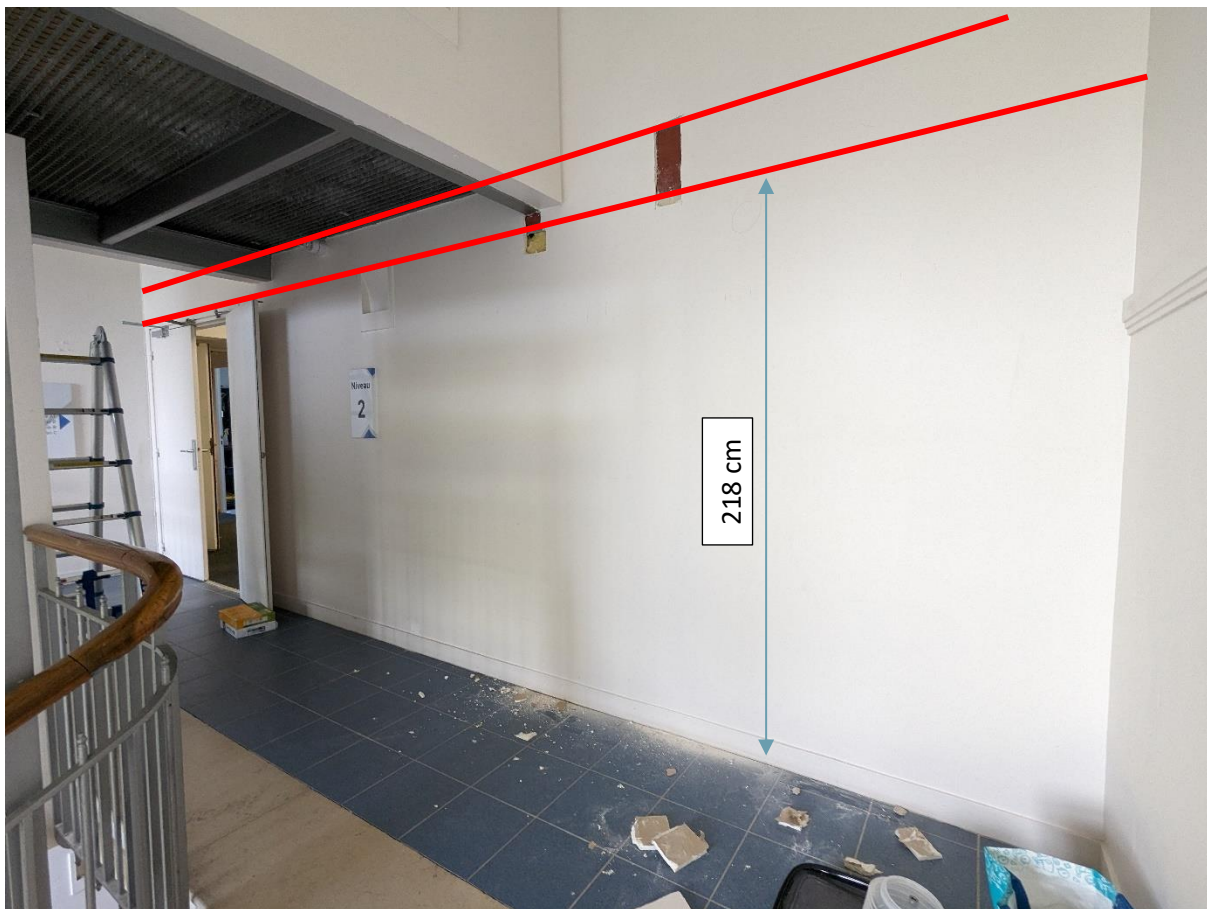
Nos sondages ne nous ont pas permis d'identifier de structure porteuse au droit de la cloison en plaque de plâtre.

Nous avons simplement identifié une grande poutre métallique sur toute la largeur du palier supportant le palier de l'escalier menant au 2<sup>ème</sup> étage. Cette poutre métallique devra être conservée intacte.

L'arase inférieure constatée de la poutre métallique est de 218 cm.

La cloison située en-dessous de cette poutre peut être supprimée sans impact sur la structure.

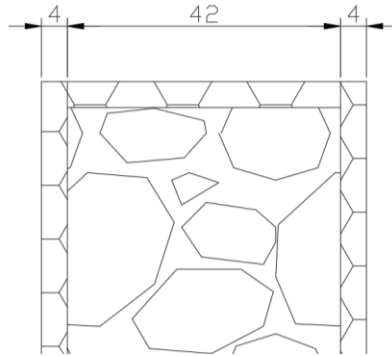
10) Schéma récolement au droit du mur de pierre

- La présence d'une poutrelle métallique en partie haute de la cloison à ouvrir d'une hauteur de 25cm.
- Un mur en moellon de 42 cm d'épaisseur.

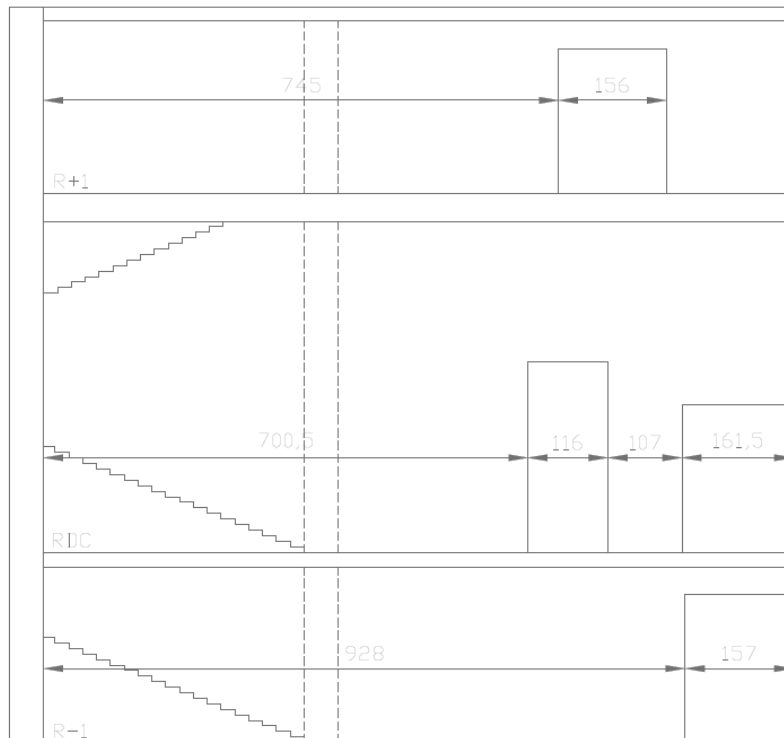
Durant notre visite des différents étages, nous avons constaté plusieurs ouvertures dans le mur prévu pour être ouvert, au niveau du rez-de-chaussée et du sous-sol.

L'ouverture prévue n'a pas d'impact sur la descente de charge des étages inférieurs.

11) Emplacement des ouvertures aux différents niveaux dans le mur prévu à ouvrir (moellon).

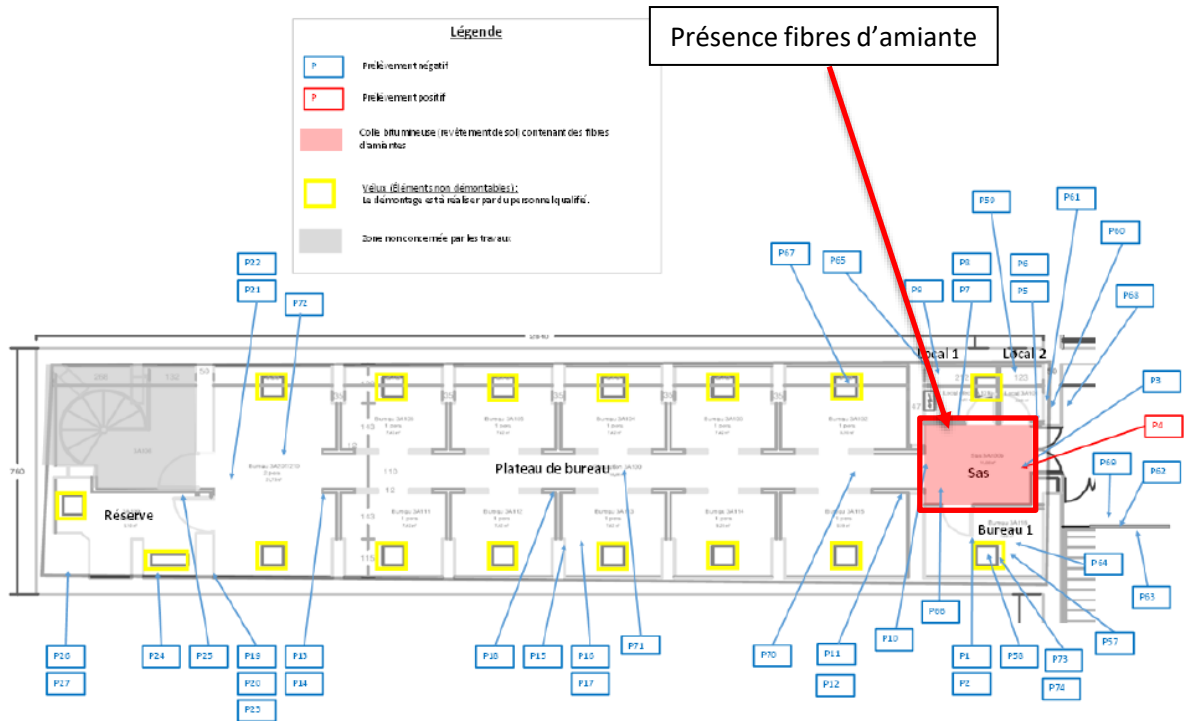
## ANNEXE B : LOCALISATION FIBRES D'AMIANTE

- Des fibres d'**amiante** ont été repérées dans la zone autour des travaux envisagés, dans le revêtement du sol (colle bitumineuse). Nous recommandons la prudence pendant les travaux.
- La suppression de la cloison en partie courante devra s'opérer intégralement jusqu'à la poutre métallique. Aucun élément de cloison existant ne devra subsister en-dessous de la poutre métallique.
- Les cloisons attenantes, et notamment leurs abouts, devront recevoir les raidisseurs adaptés le cas échéant.
- Traitement soigné des fermetures de gaine et reconstitution du degré coupe-feu pré-existant avec le matériau adapté.
- Concernant la cloison mentionnée ci-avant à ouvrir, il conviendra d'adopter une technique non vibratoire et sans heurts – Privilégier le sciage le plus possible.
