**Pré-Rapport de repérage des matériaux et produits contenant de l'amiante avant réalisation de travaux dans un immeuble bâti**

Nom du site : SANTE PUBLIQUE FRANCE - Amiante

Bâtiment "VACASSY"  
12 rue du Val d Osne  
94410 ST MAURICE

Référence du rapport : 21201101/S6.7.2.rev1.R

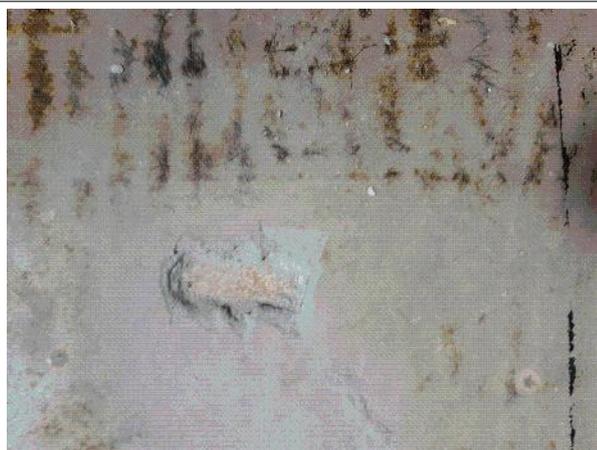
Prélèvement - P001 : Niveau 2/3 / Combles A1 / Bureau 1 - Colle- (Absence d'amiante)

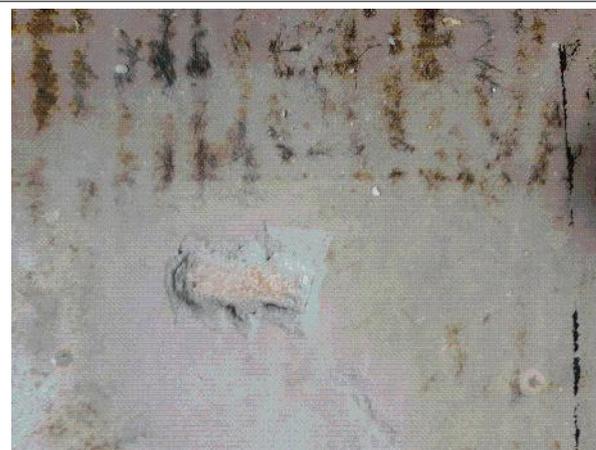
Prélèvement - P002 : Niveau 2/3 / Combles A1 / Bureau 1 - Ragréage, Primaire d'accrochage- (Absence d'amiante)

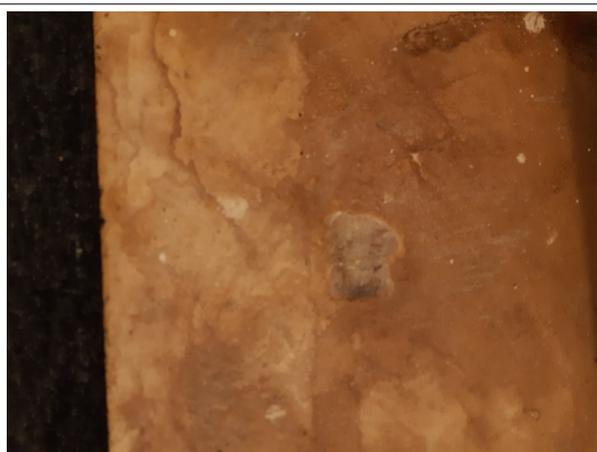
Prélèvement - P003 : Niveau 2/3 / Combles A1 / Sas - Colle, Ragréage- (Absence d'amiante)

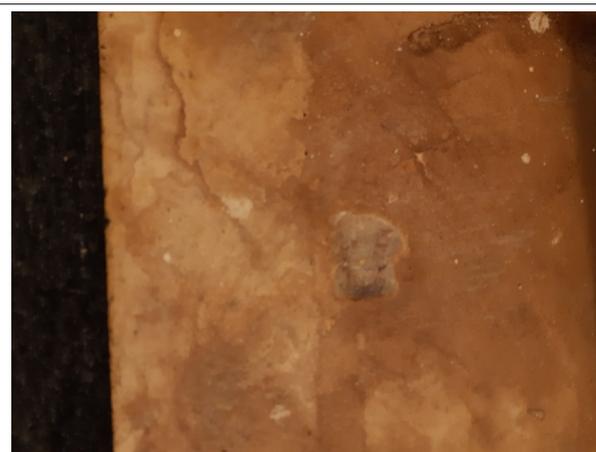
Localisation	Ouvrage	Matériau ou produit	Description
Niveau 2/3 / Combles A1 / Sas	Revêtement de sol	Colle	bitumineux, noir(e), sous le ragréage rose

Prélèvement - P004 : Niveau 2/3 / Combles A1 / Sas - Colle- (Présence d'amiante)

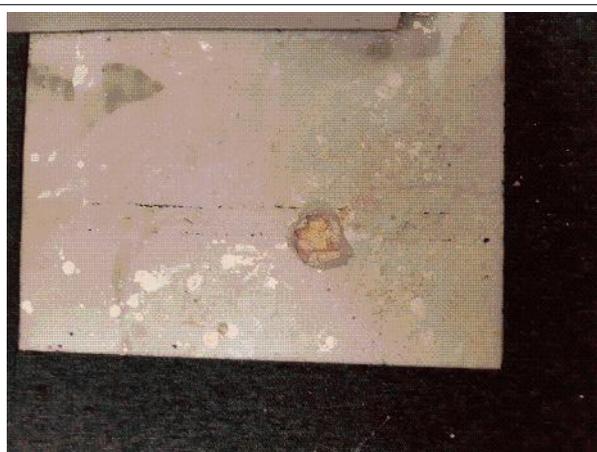
Prélèvement - P005 : Niveau 2/3 / Combles A1 / Local 2 - Colle, Ragréage- (Absence d'amiante)

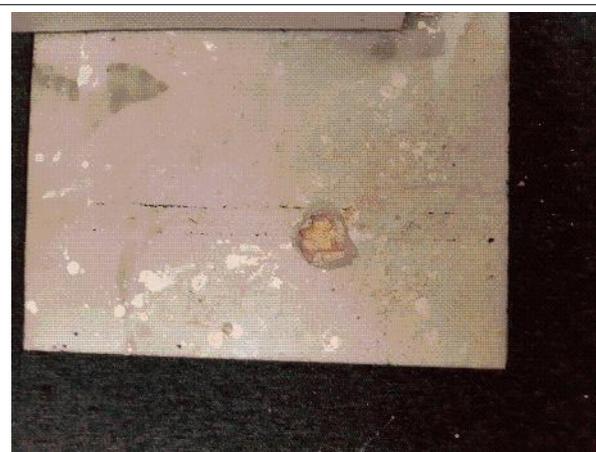
Prélèvement - P006 : Niveau 2/3 / Combles A1 / Local 2 - Ragréage, Primaire d'accrochage- (Absence d'amiante)

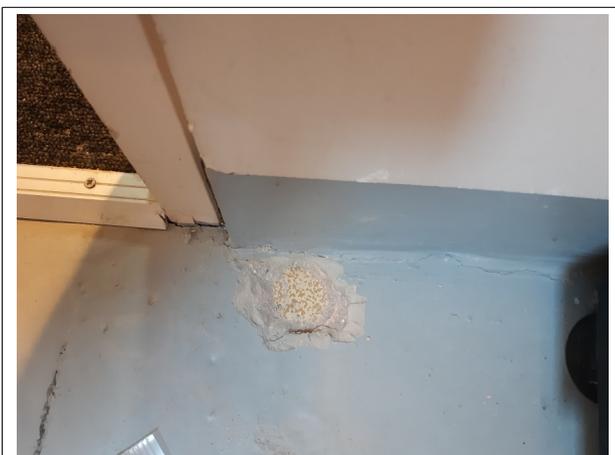
Prélèvement - P007 : Niveau 2/3 / Combles A1 / Local 1 -  
Ragréage, Peinture- (Absence d'amiante)

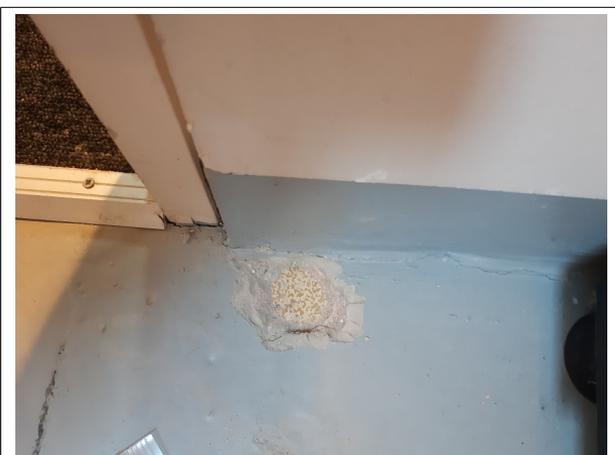
Prélèvement - P008 : Niveau 2/3 / Combles A1 / Local 1 -  
Ragréage- (Absence d'amiante)

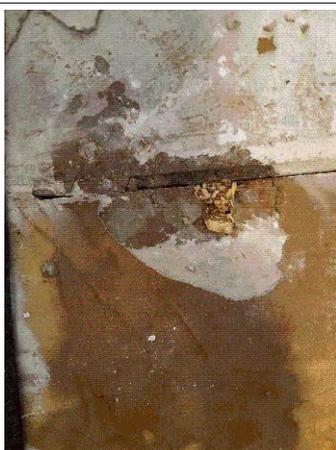
Prélèvement - P010 : Niveau 2/3 / Combles A1 / Sas - Colle,  
Ragréage- (Absence d'amiante)

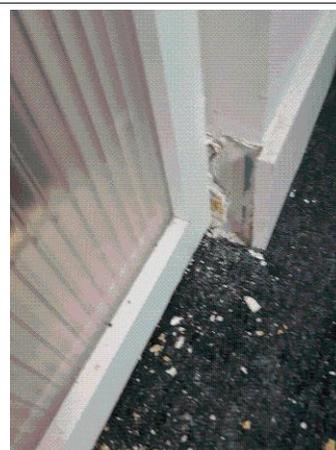
Prélèvement - P011 : Niveau 2/3 / Combles A1 / Plateau de  
bureau - Colle de plinthe- (Absence d'amiante)

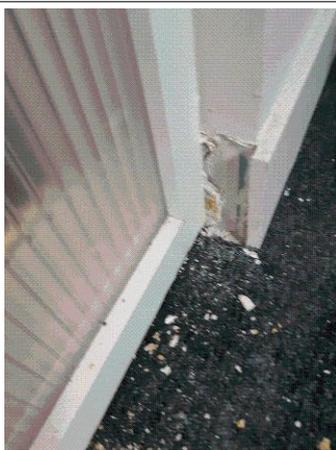
Prélèvement - P012 : Niveau 2/3 / Combles A1 / Plateau de  
bureau - Bande de plaque de plâtre- (Absence d'amiante)

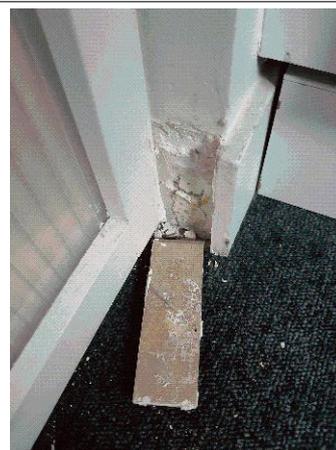
Prélèvement - P013 : Niveau 2/3 / Combles A1 / Plateau de  
bureau - Colle de plinthe- (Absence d'amiante)

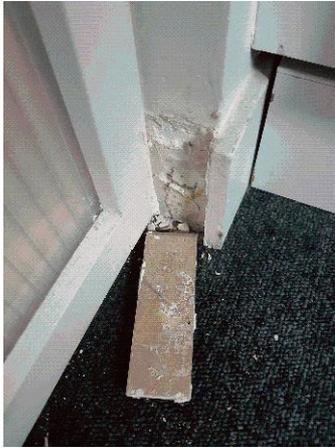
Prélèvement - P014 : Niveau 2/3 / Combles A1 / Plateau de bureau - Bande de plaque de plâtre- (Absence d'amiante)

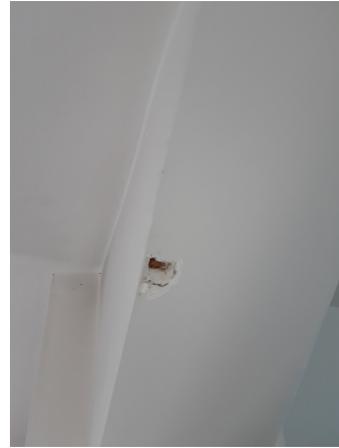
Prélèvement - P015 : Niveau 2/3 / Combles A1 / Plateau de bureau - Enduit- (Absence d'amiante)

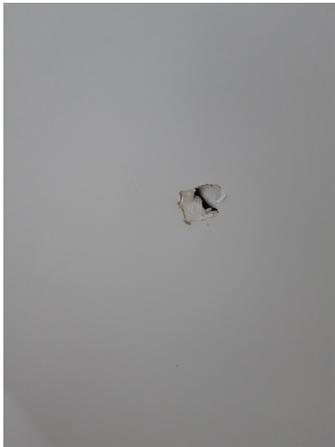
Prélèvement - P016 : Niveau 2/3 / Combles A1 / Plateau de bureau - Plaque- (Absence d'amiante)

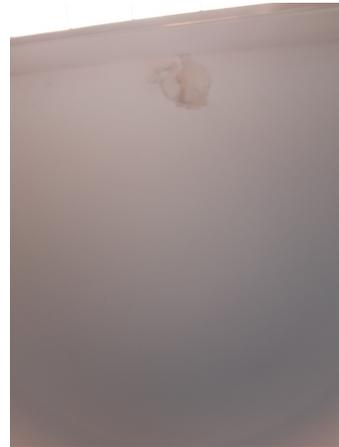
Prélèvement - P017 : Niveau 2/3 / Combles A1 / Plateau de bureau - Plaque- (Absence d'amiante)

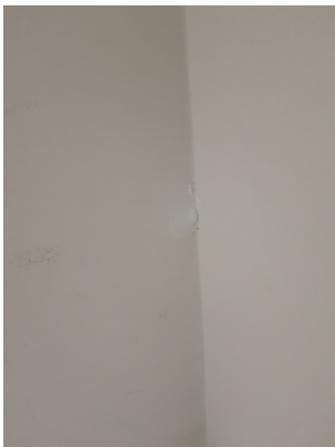
Prélèvement - P018 : Niveau 2/3 / Combles A1 / Plateau de bureau - Enduit- (Absence d'amiante)

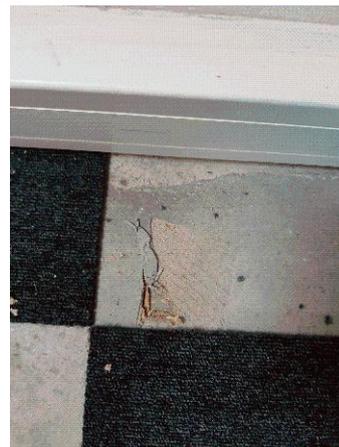
Prélèvement - P019 : Niveau 2/3 / Combles A1 / Plateau de bureau - Colle- (Absence d'amiante)

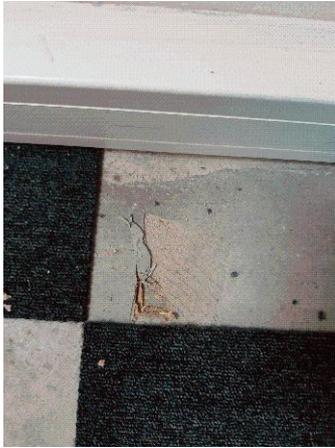
Prélèvement - P020 : Niveau 2/3 / Combles A1 / Plateau de bureau - Ragréage- (Absence d'amiante)

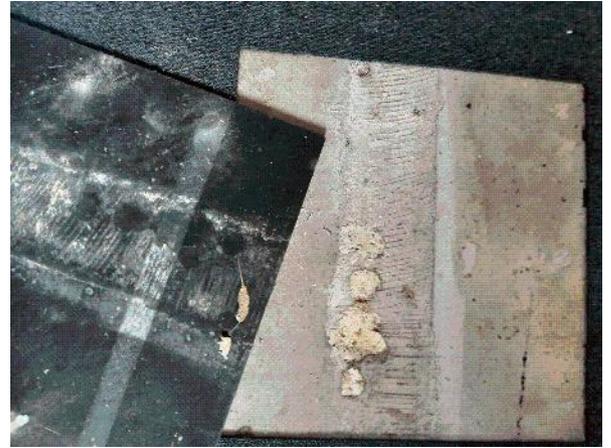
Prélèvement - P021 : Niveau 2/3 / Combles A1 / Plateau de bureau - Colle- (Absence d'amiante)

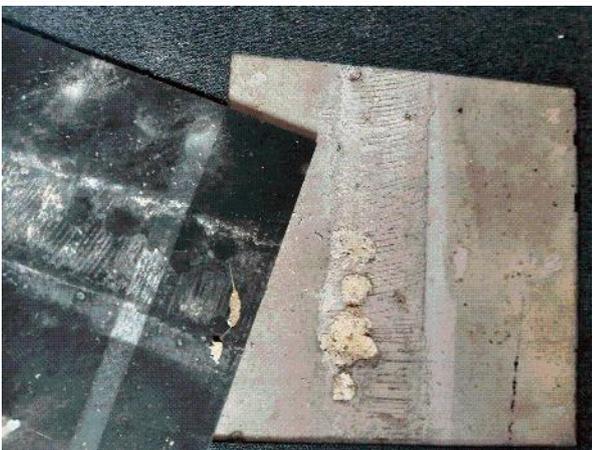
Prélèvement - P022 : Niveau 2/3 / Combles A1 / Plateau de bureau - Ragréage- (Absence d'amiante)

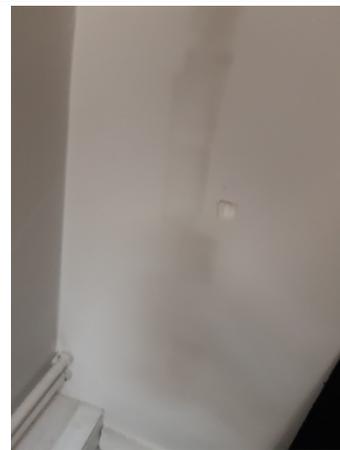
Prélèvement - P023 : Niveau 2/3 / Combles A1 / Plateau de bureau - Enduit- (Absence d'amiante)

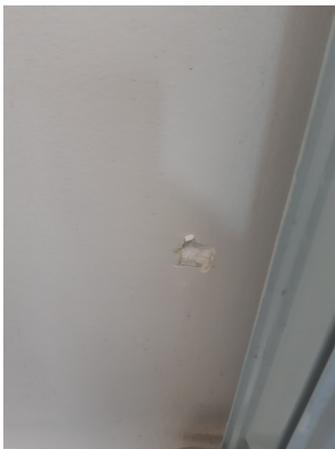
Prélèvement - P024 : Niveau 2/3 / Combles A1 / Plateau de bureau - Enduit- (Absence d'amiante)

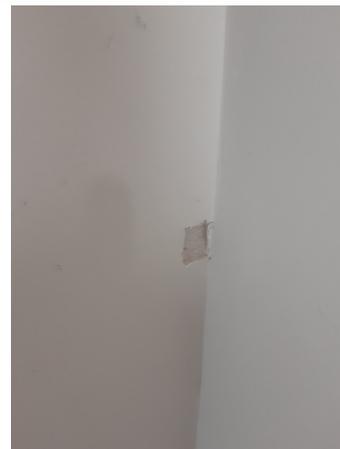
Prélèvement - P025 : Niveau 2/3 / Combles A1 / Réserve - Enduit- (Absence d'amiante)

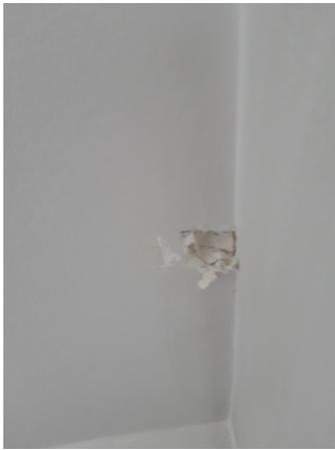
Prélèvement - P026 : Niveau 2/3 / Combles A1 / Réserve -  
Plaque, Bande de plaque de plâtre- (Absence d'amiante)

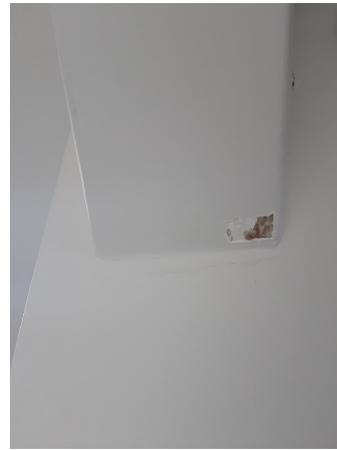
Prélèvement - P027 : Niveau 2/3 / Combles A1 / Réserve -  
Enduit- (Absence d'amiante)

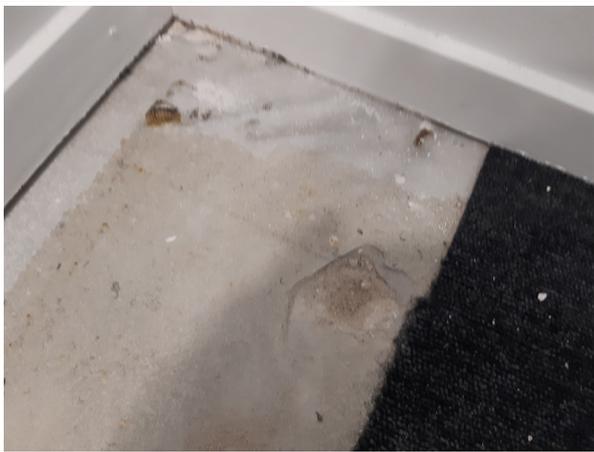
Prélèvement - P028 : Niveau 4/5 / Palier d'ascenseur - Colle,  
Ragréage- (Absence d'amiante)

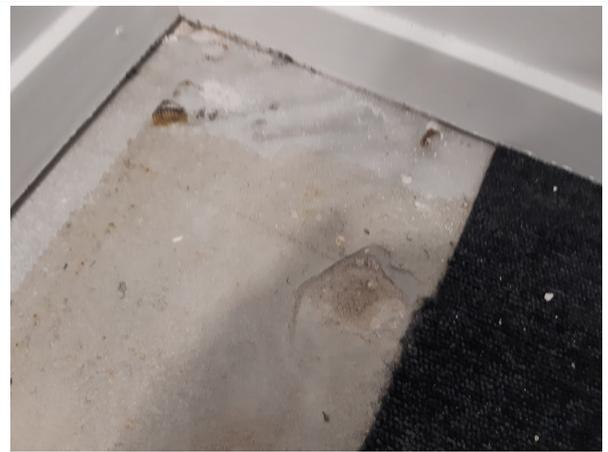
Prélèvement - P029 : Niveau 4/5 / Palier d'ascenseur - Chape  
maigre- (Absence d'amiante)

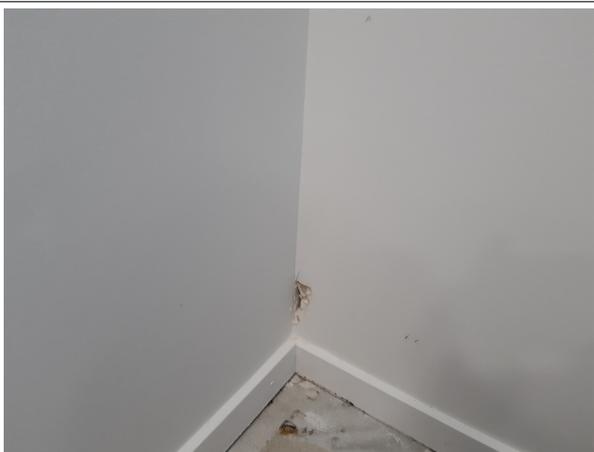
Prélèvement - P031 : Niveau 4/5 / Palier d'ascenseur - Plaque,  
Bande de plaque de plâtre- (Absence d'amiante)

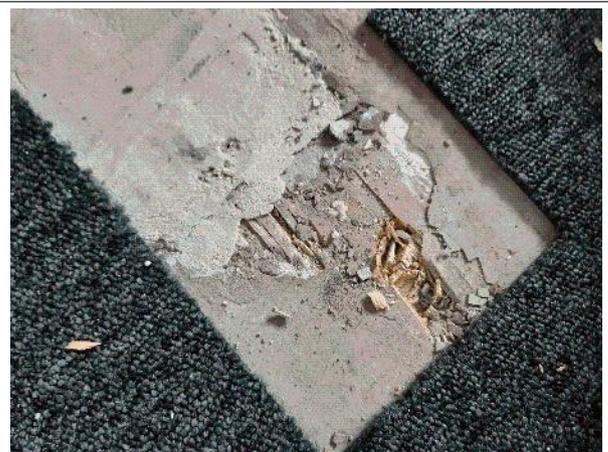
Prélèvement - P032 : Niveau 4/5 / Combles C2 / Bureau 1 -  
Colle, Ragréage- (Absence d'amiante)

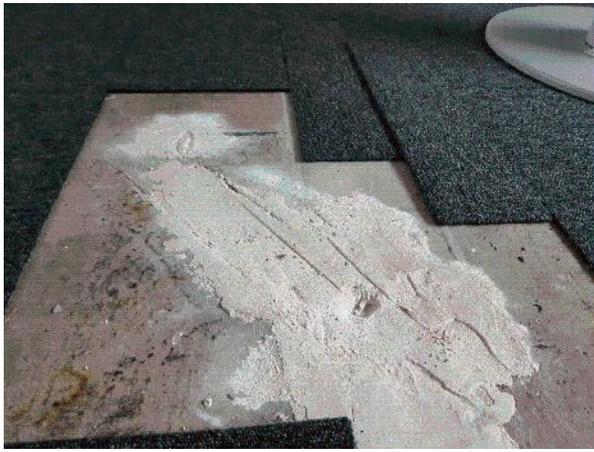
Prélèvement - P033 : Niveau 4/5 / Combles C2 / Bureau 1 -  
Enduit- (Absence d'amiante)

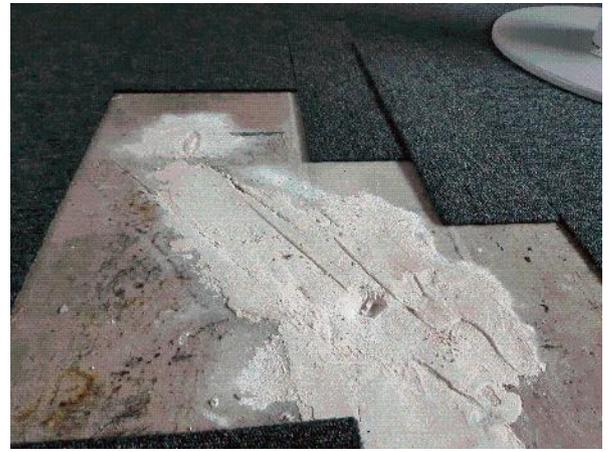
Prélèvement - P034 : Niveau 4/5 / Combles C2 / Bureau 1 -  
Enduit- (Absence d'amiante)

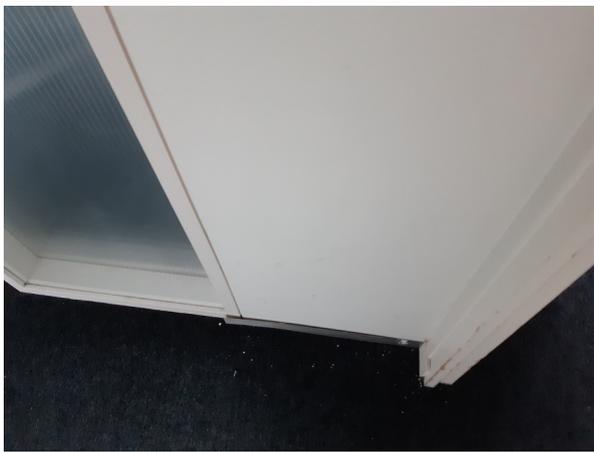
Prélèvement - P035 : Niveau 4/5 / Combles C2 / Plateau de  
bureau - Colle de plinthe- (Absence d'amiante)

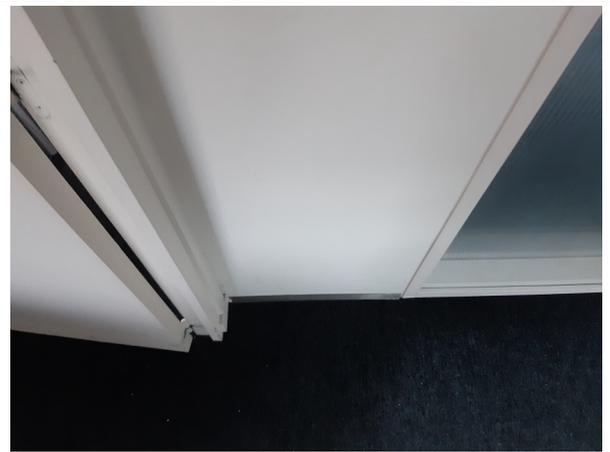
Prélèvement - P036 : Niveau 4/5 / Combles C2 / Plateau de  
bureau - Colle de plinthe- (Absence d'amiante)

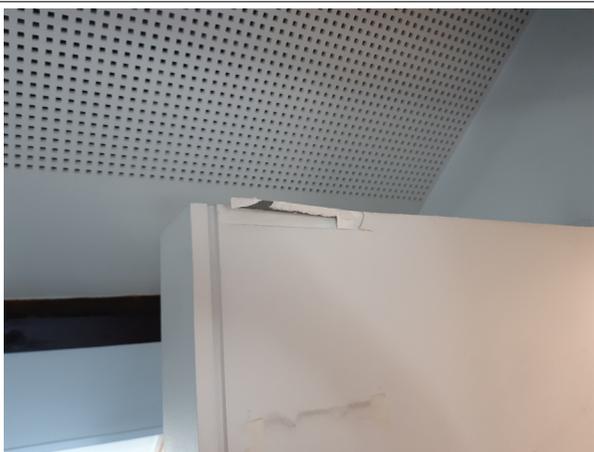
Prélèvement - P037 : Niveau 4/5 / Combles C2 / Plateau de  
bureau - Bande de plaque de plâtre- (Absence d'amiante)

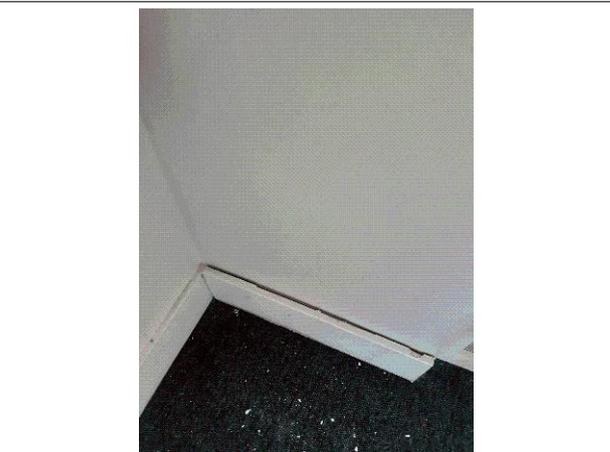
Prélèvement - P038 : Niveau 4/5 / Combles C2 / Plateau de  
bureau - Colle de plinthe- (Absence d'amiante)

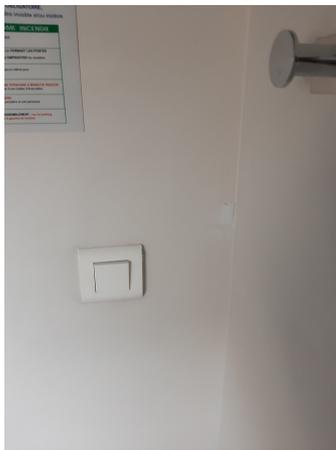
Prélèvement - P039 : Niveau 4/5 / Combles C2 / Plateau de bureau - Enduit- (Absence d'amiante)

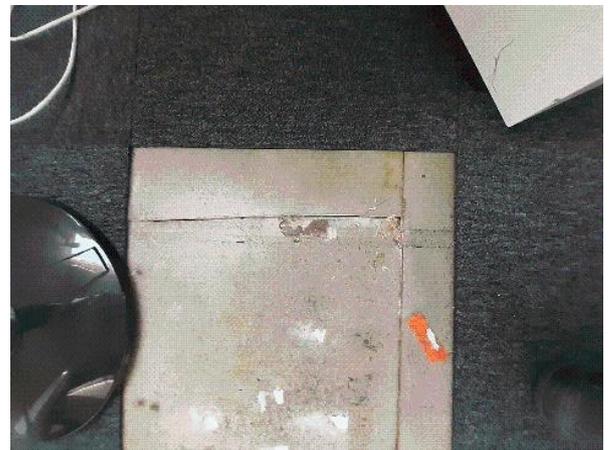
Prélèvement - P040 : Niveau 4/5 / Combles C2 / Plateau de bureau - Colle- (Absence d'amiante)

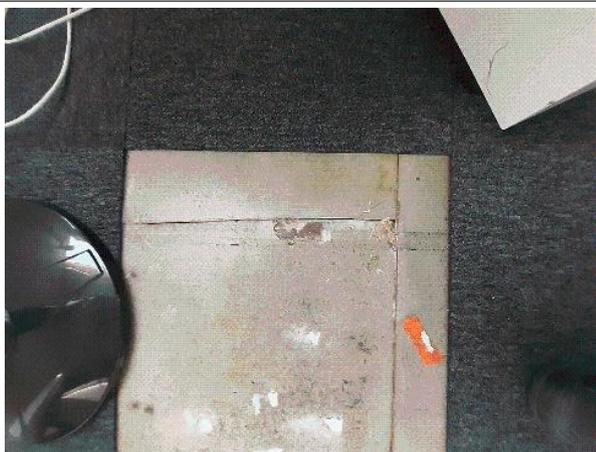
Prélèvement - P041 : Niveau 4/5 / Combles C2 / Plateau de bureau - Ragréage- (Absence d'amiante)

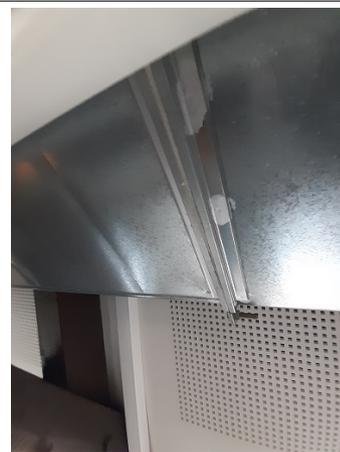
Prélèvement - P042 : Niveau 4/5 / Combles C2 / Plateau de bureau - Joint- (Absence d'amiante)

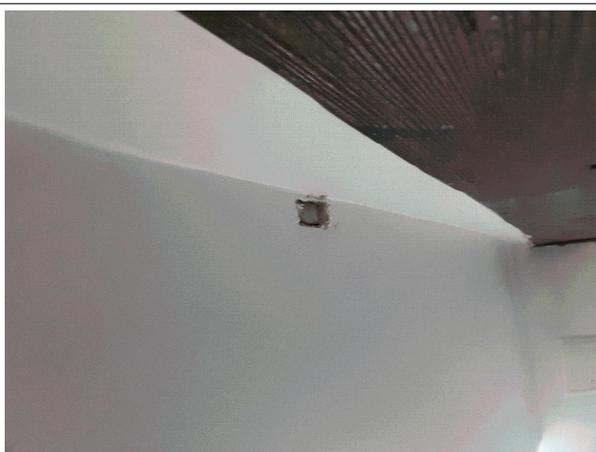
Prélèvement - P043 : Niveau 4/5 / Combles C2 / Plateau de bureau - Plaque, Bande de plaque de plâtre- (Absence d'amiante)

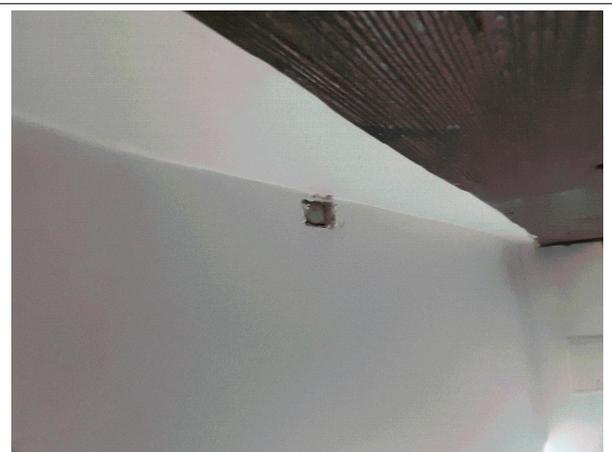
Prélèvement - P043 : Niveau 4/5 / Combles C2 / Plateau de bureau - Plaque, Bande de plaque de plâtre- (Absence d'amiante)

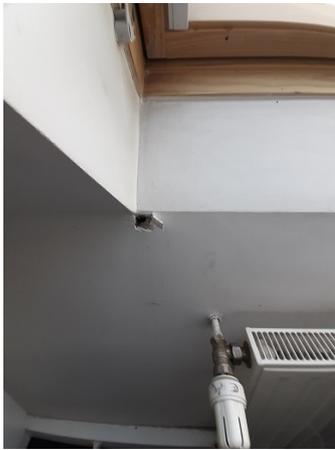
Prélèvement - P044 : Niveau 4/5 / Combles C2 / Plateau de bureau - Plaque, Bande de plaque de plâtre- (Absence d'amiante)

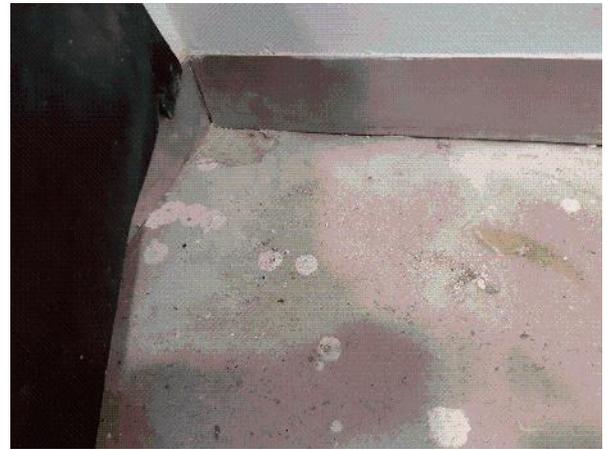
Prélèvement - P046 : Niveau 2/3 / Palier d'ascenseur - Colle, Ragréage- (Absence d'amiante)

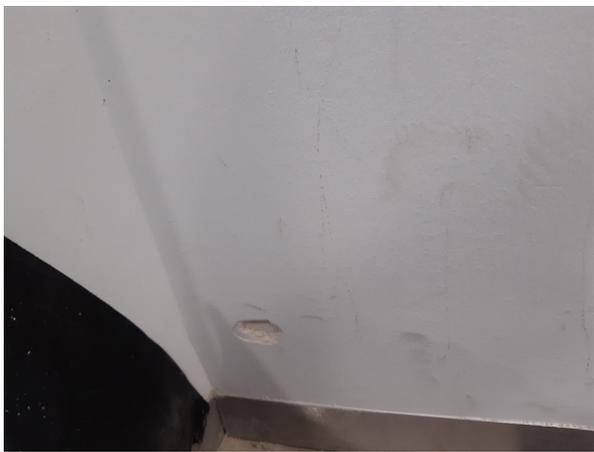
Prélèvement - P047 : Niveau 2/3 / Palier d'ascenseur - Enduit- (Absence d'amiante)

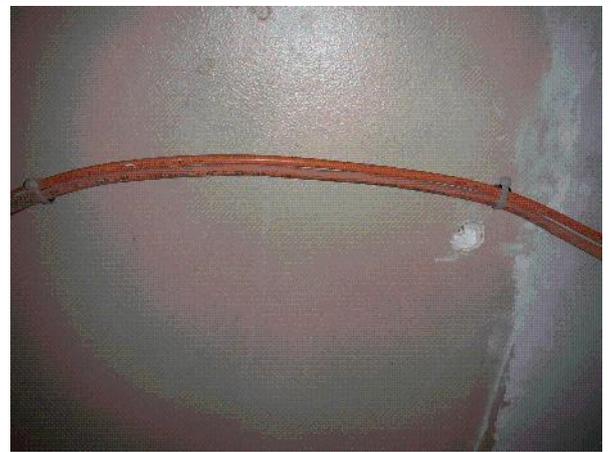
Prélèvement - P048 : Niveau 2/3 / Combles A1 / Sas - Enduit- (Absence d'amiante)

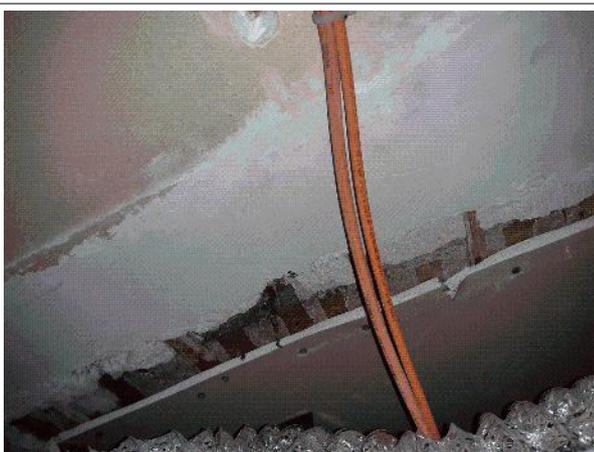
Prélèvement - P049 : Niveau 2/3 / Combles A1 / Sas - Enduit- (Absence d'amiante)

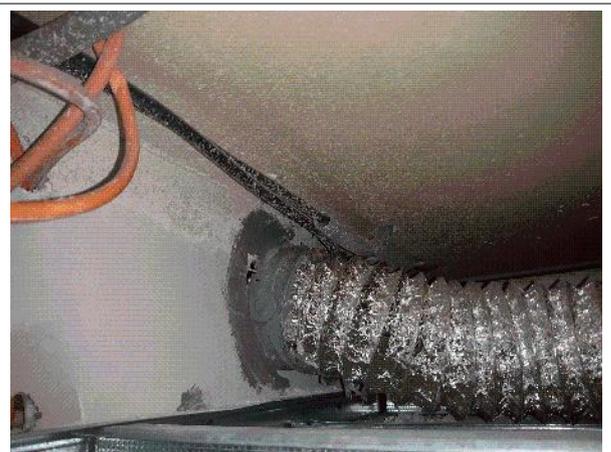
Prélèvement - P050 : Niveau 2/3 / Combles A1 / Sas - Joint- (Absence d'amiante)

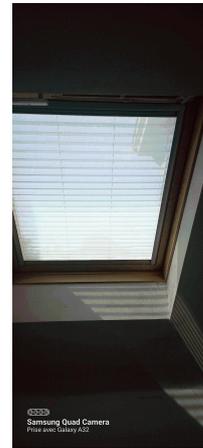
Prélèvement - P052 : Niveau 1 / Aile C1 / Plateau de bureau -  
Panneau- (Absence d'amiante)

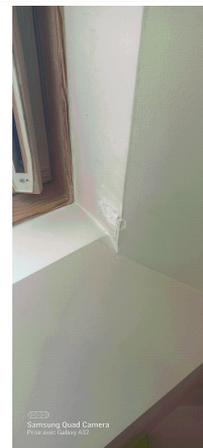
Prélèvement - P054 : Niveau 1 / Aile C1 / Plateau de bureau -  
Panneau collé ou vissé- (Absence d'amiante)

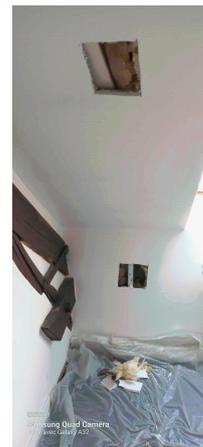
Prélèvement - P056 : Niveau 4/5 / Combles C2 / Plateau de  
bureau - Isolant- (Absence d'amiante)

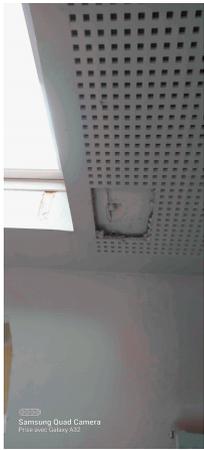
Prélèvement - P057 : Niveau 2/3 / Combles A1 / Bureau 1 -  
Enduit- (Absence d'amiante)

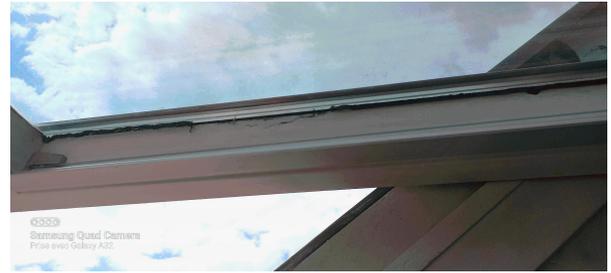
Prélèvement - P058 : Niveau 2/3 / Combles A1 / Bureau 1 -  
Joint- (Absence d'amiante)

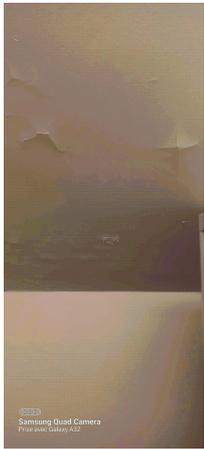
Prélèvement - P059 : Niveau 2/3 / Combles A1 / Local 2 -  
Enduit- (Absence d'amiante)

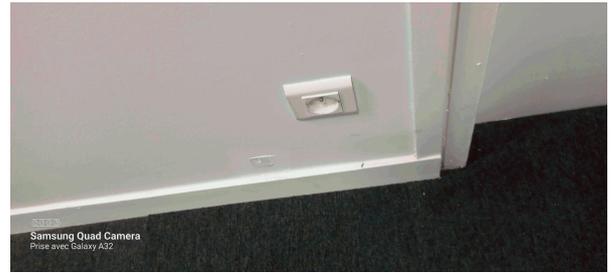
Prélèvement - P060 : Niveau 2/3 / Palier - Enduit- (Absence  
d'amiante)

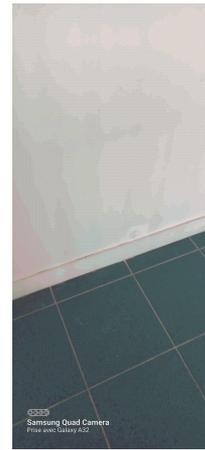
Prélèvement - P062 : Niveau 2/3 / Palier - Enduit- (Absence  
d'amiante)

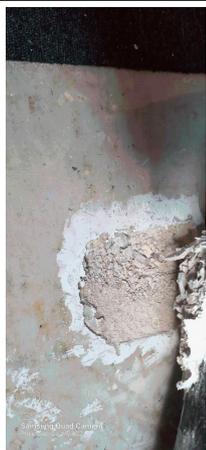
Prélèvement - P064 : Niveau 2/3 / Combles A1 / Bureau 1 - Colle- (Absence d'amiante)

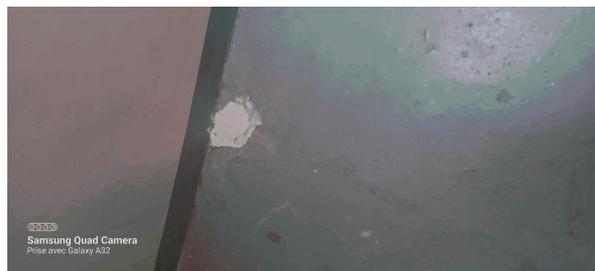
Prélèvement - P065 : Niveau 2/3 / Combles A1 / Local 1 - Colle- (Absence d'amiante)

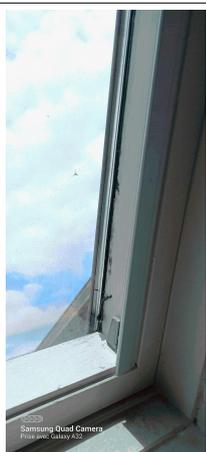
Prélèvement - P067 : Niveau 2/3 / Combles A1 / Plateau de bureau - Joint- (Absence d'amiante)

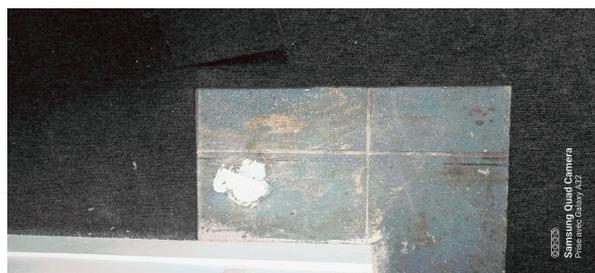
Prélèvement - P068 : Niveau 2/3 / Palier - Colle- (Absence d'amiante)

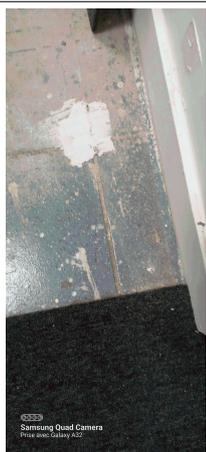
Prélèvement - P069 : Niveau 2/3 / Palier - Colle- (Absence d'amiante)

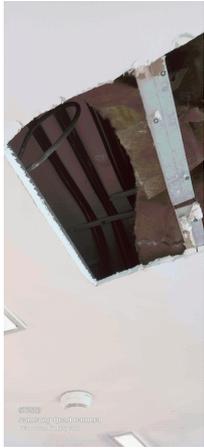
Prélèvement - P072 : Niveau 2/3 / Combles A1 / Plateau de bureau - Enduit- (Absence d'amiante)
