## RAPPORT DE REPERAGE DES MATERIAUX ET PRODUITS CONTENANT DE L'AMIANTE AVANT REALISATION DE TRAVAUX DANS UN IMMEUBLE BATI

Dénomination du bâtiment: UNION GEST ETS CAISSE ASSUR MALAD AQUITA

2 BIS AVENUE DE LA RESISTANCE

CSSR LES LAURIERS PORTE DROITE

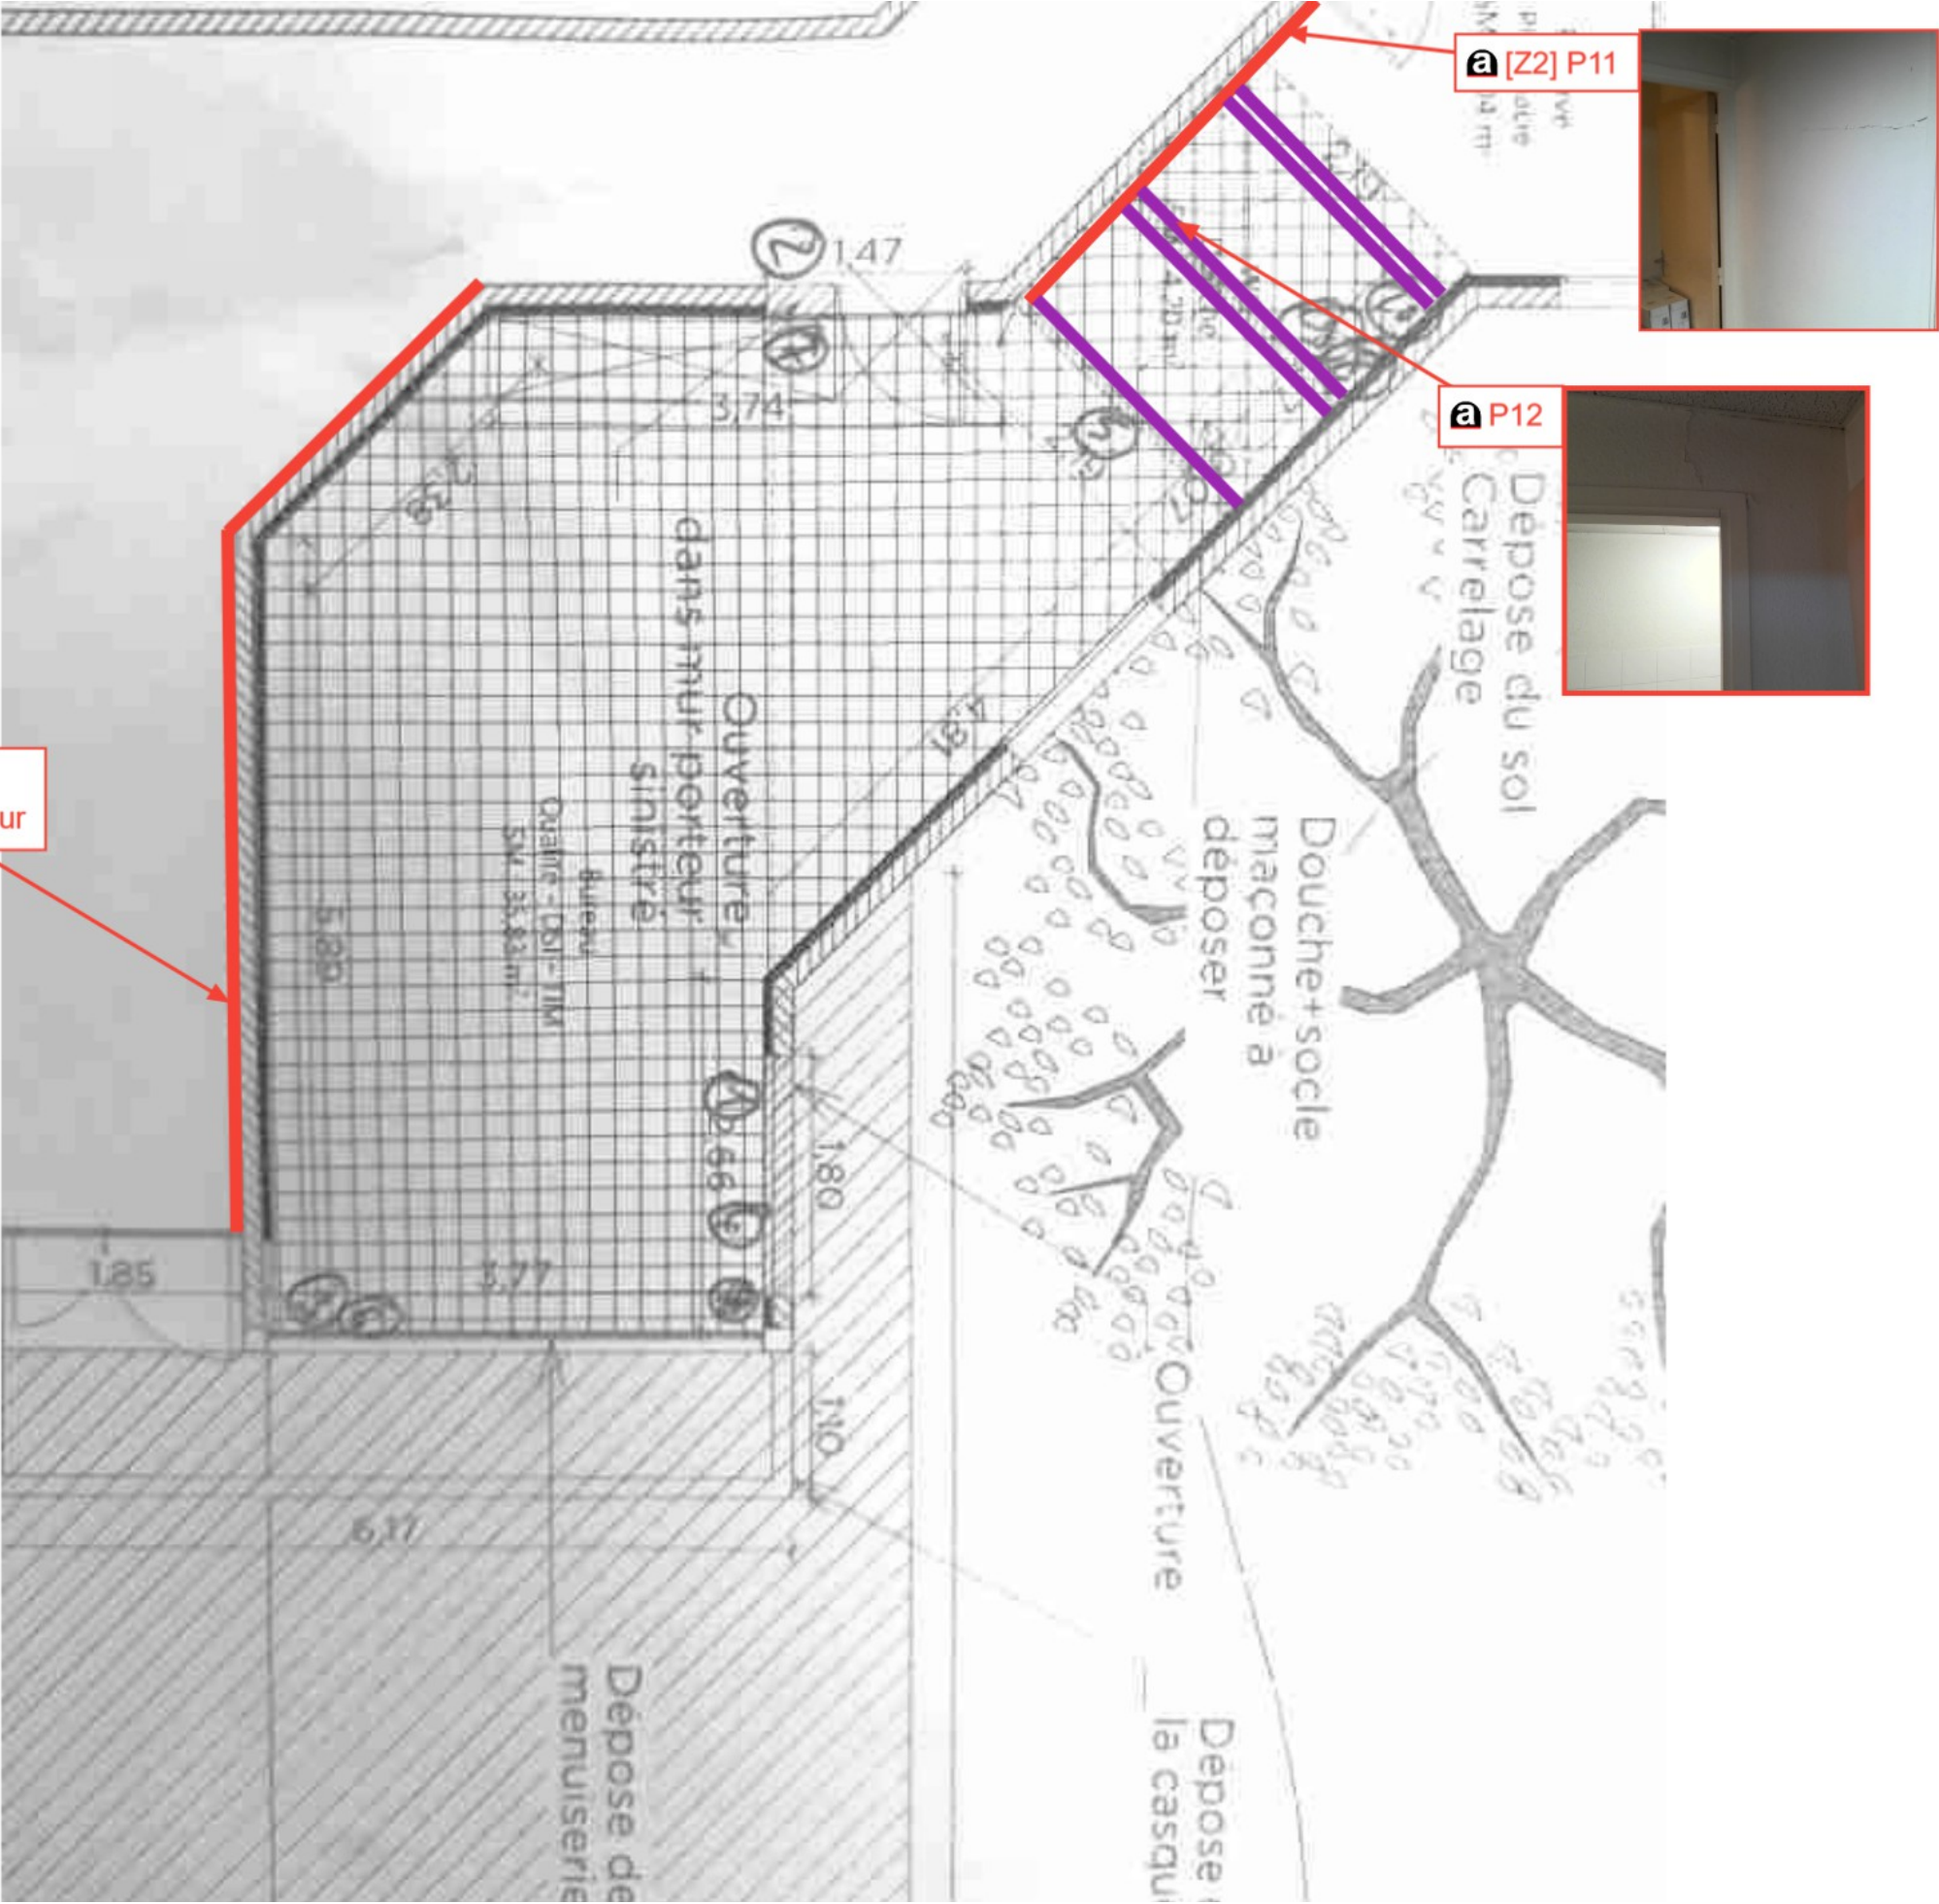
Planche MCA : Enduit mur

—	Enduit mur sur circulation
a	Prélèvement amianté
—	Enduit cloison

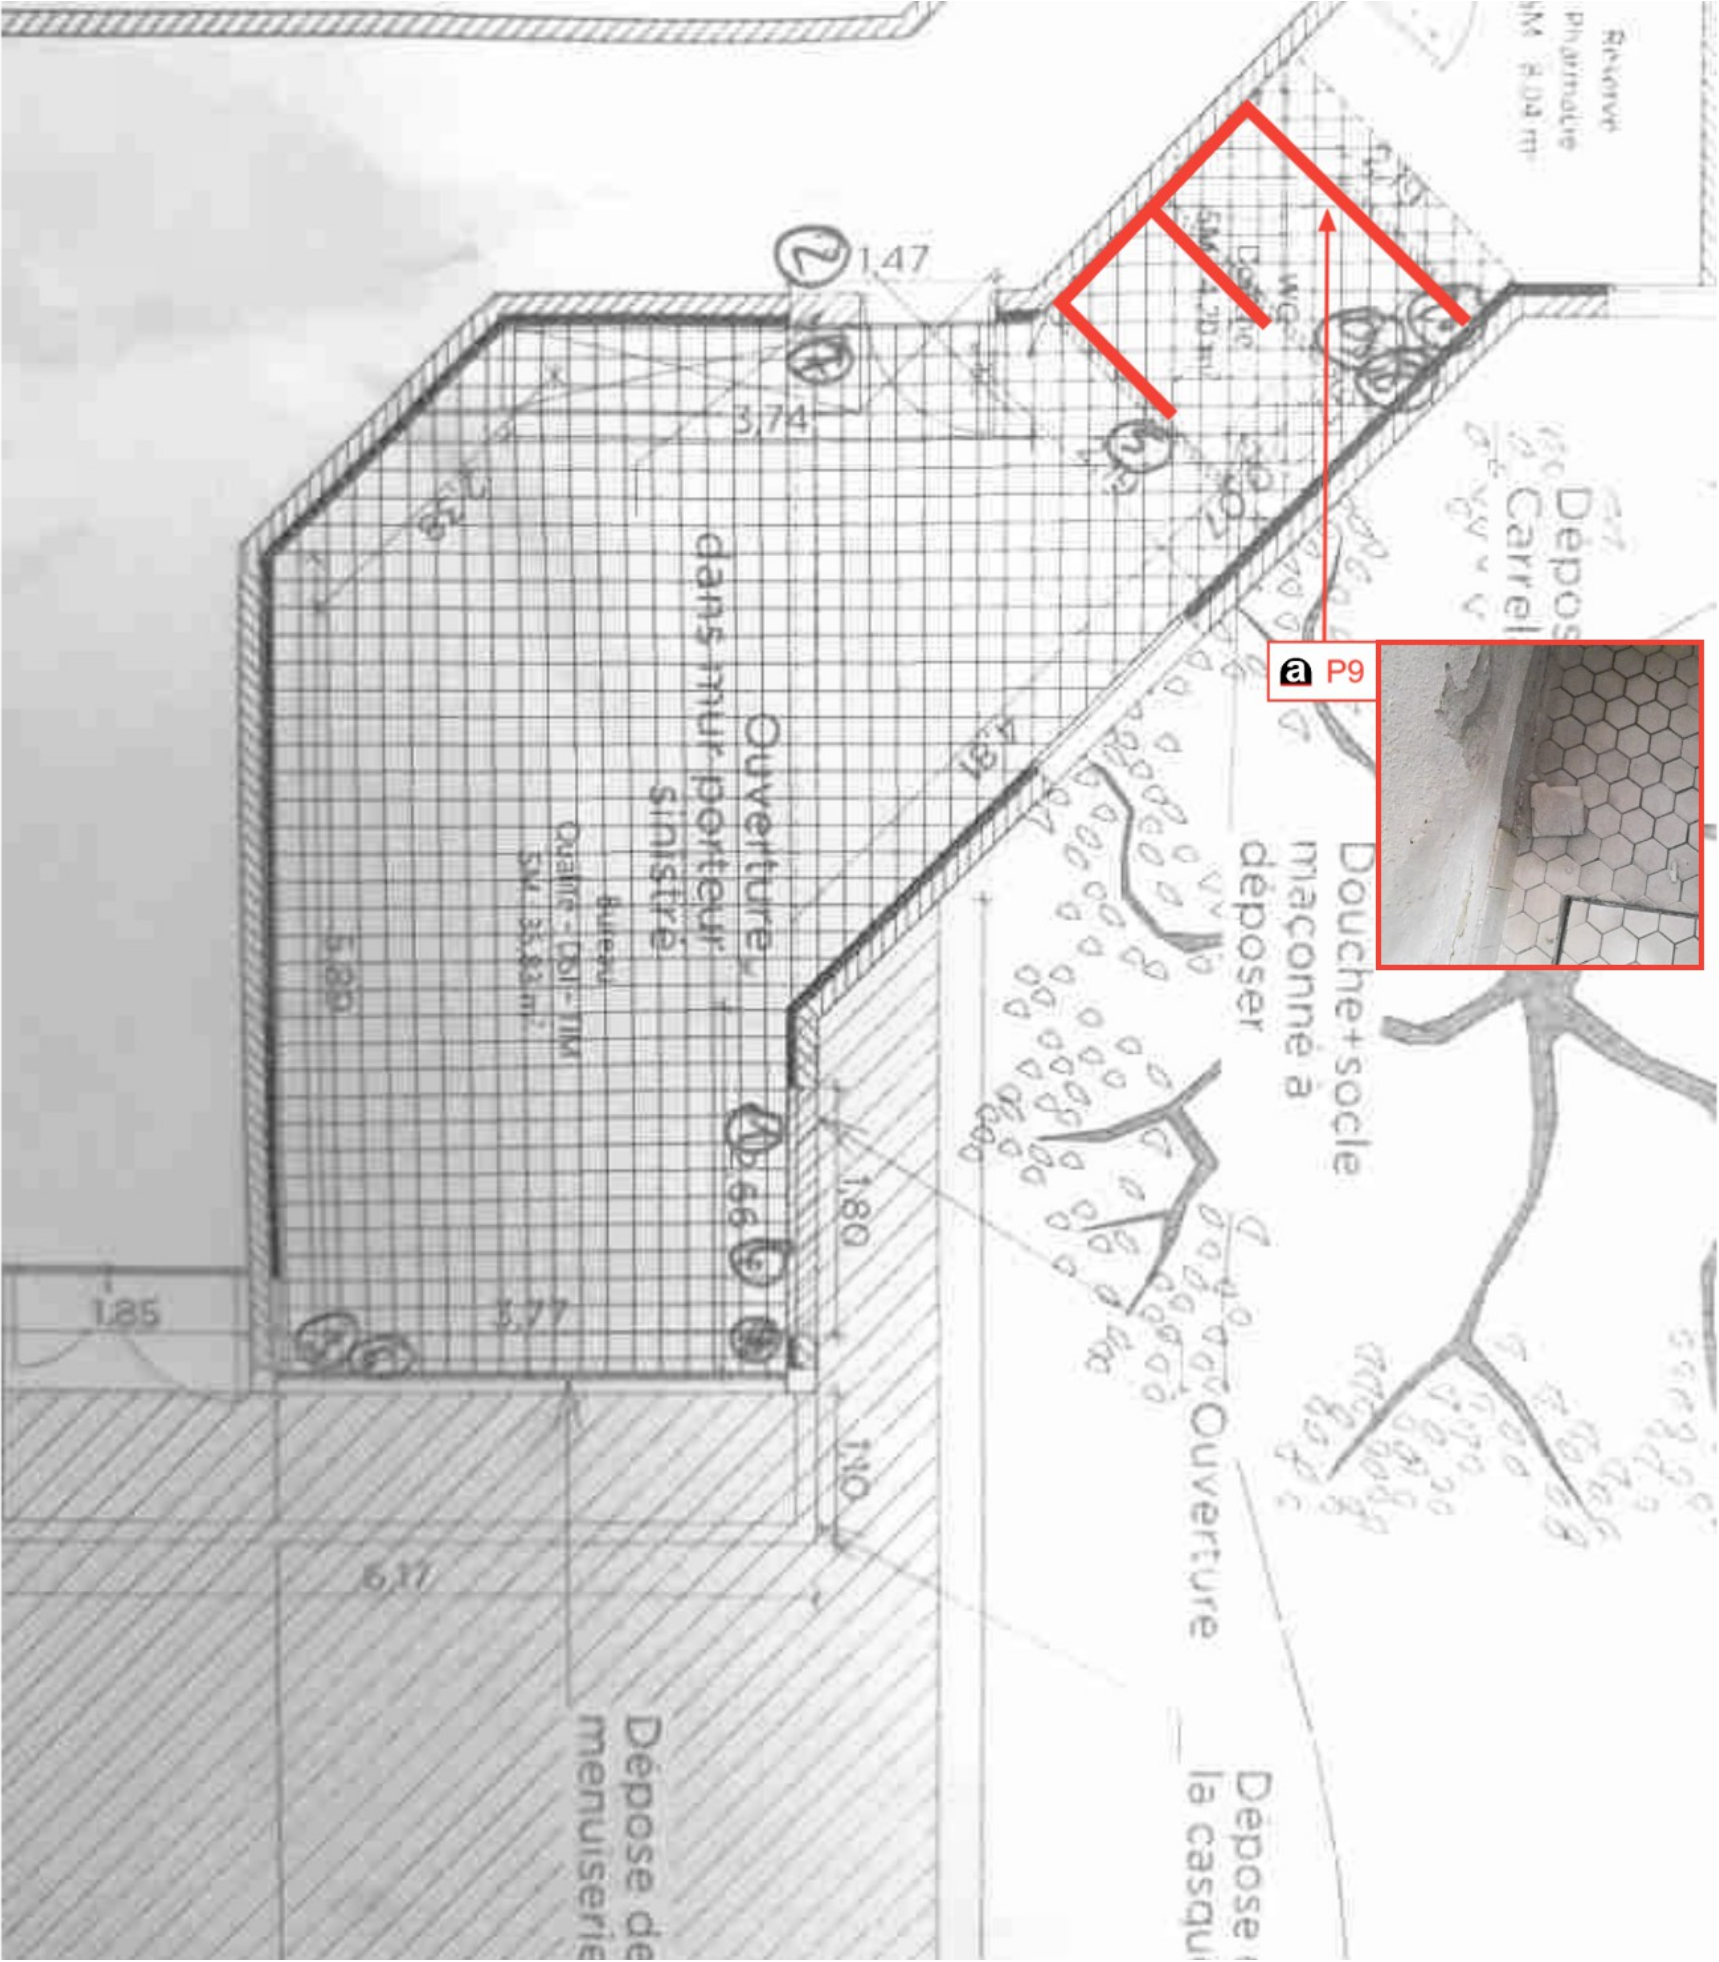
Planche MCA : Colle blanche de plinthe		
Planche de repérage usuel		
Type: Plan	Croquis: 3/7	RDC
Auteur: CORNAC Jérémie / Alpes Contrôles		
2 BIS AVENUE DE LA RESISTANCE CSSR LES LAURIERS PORTE DROITE 33310 LORMONT

Légende	
	Colle blanche de plinthe
	Prélèvement amianté

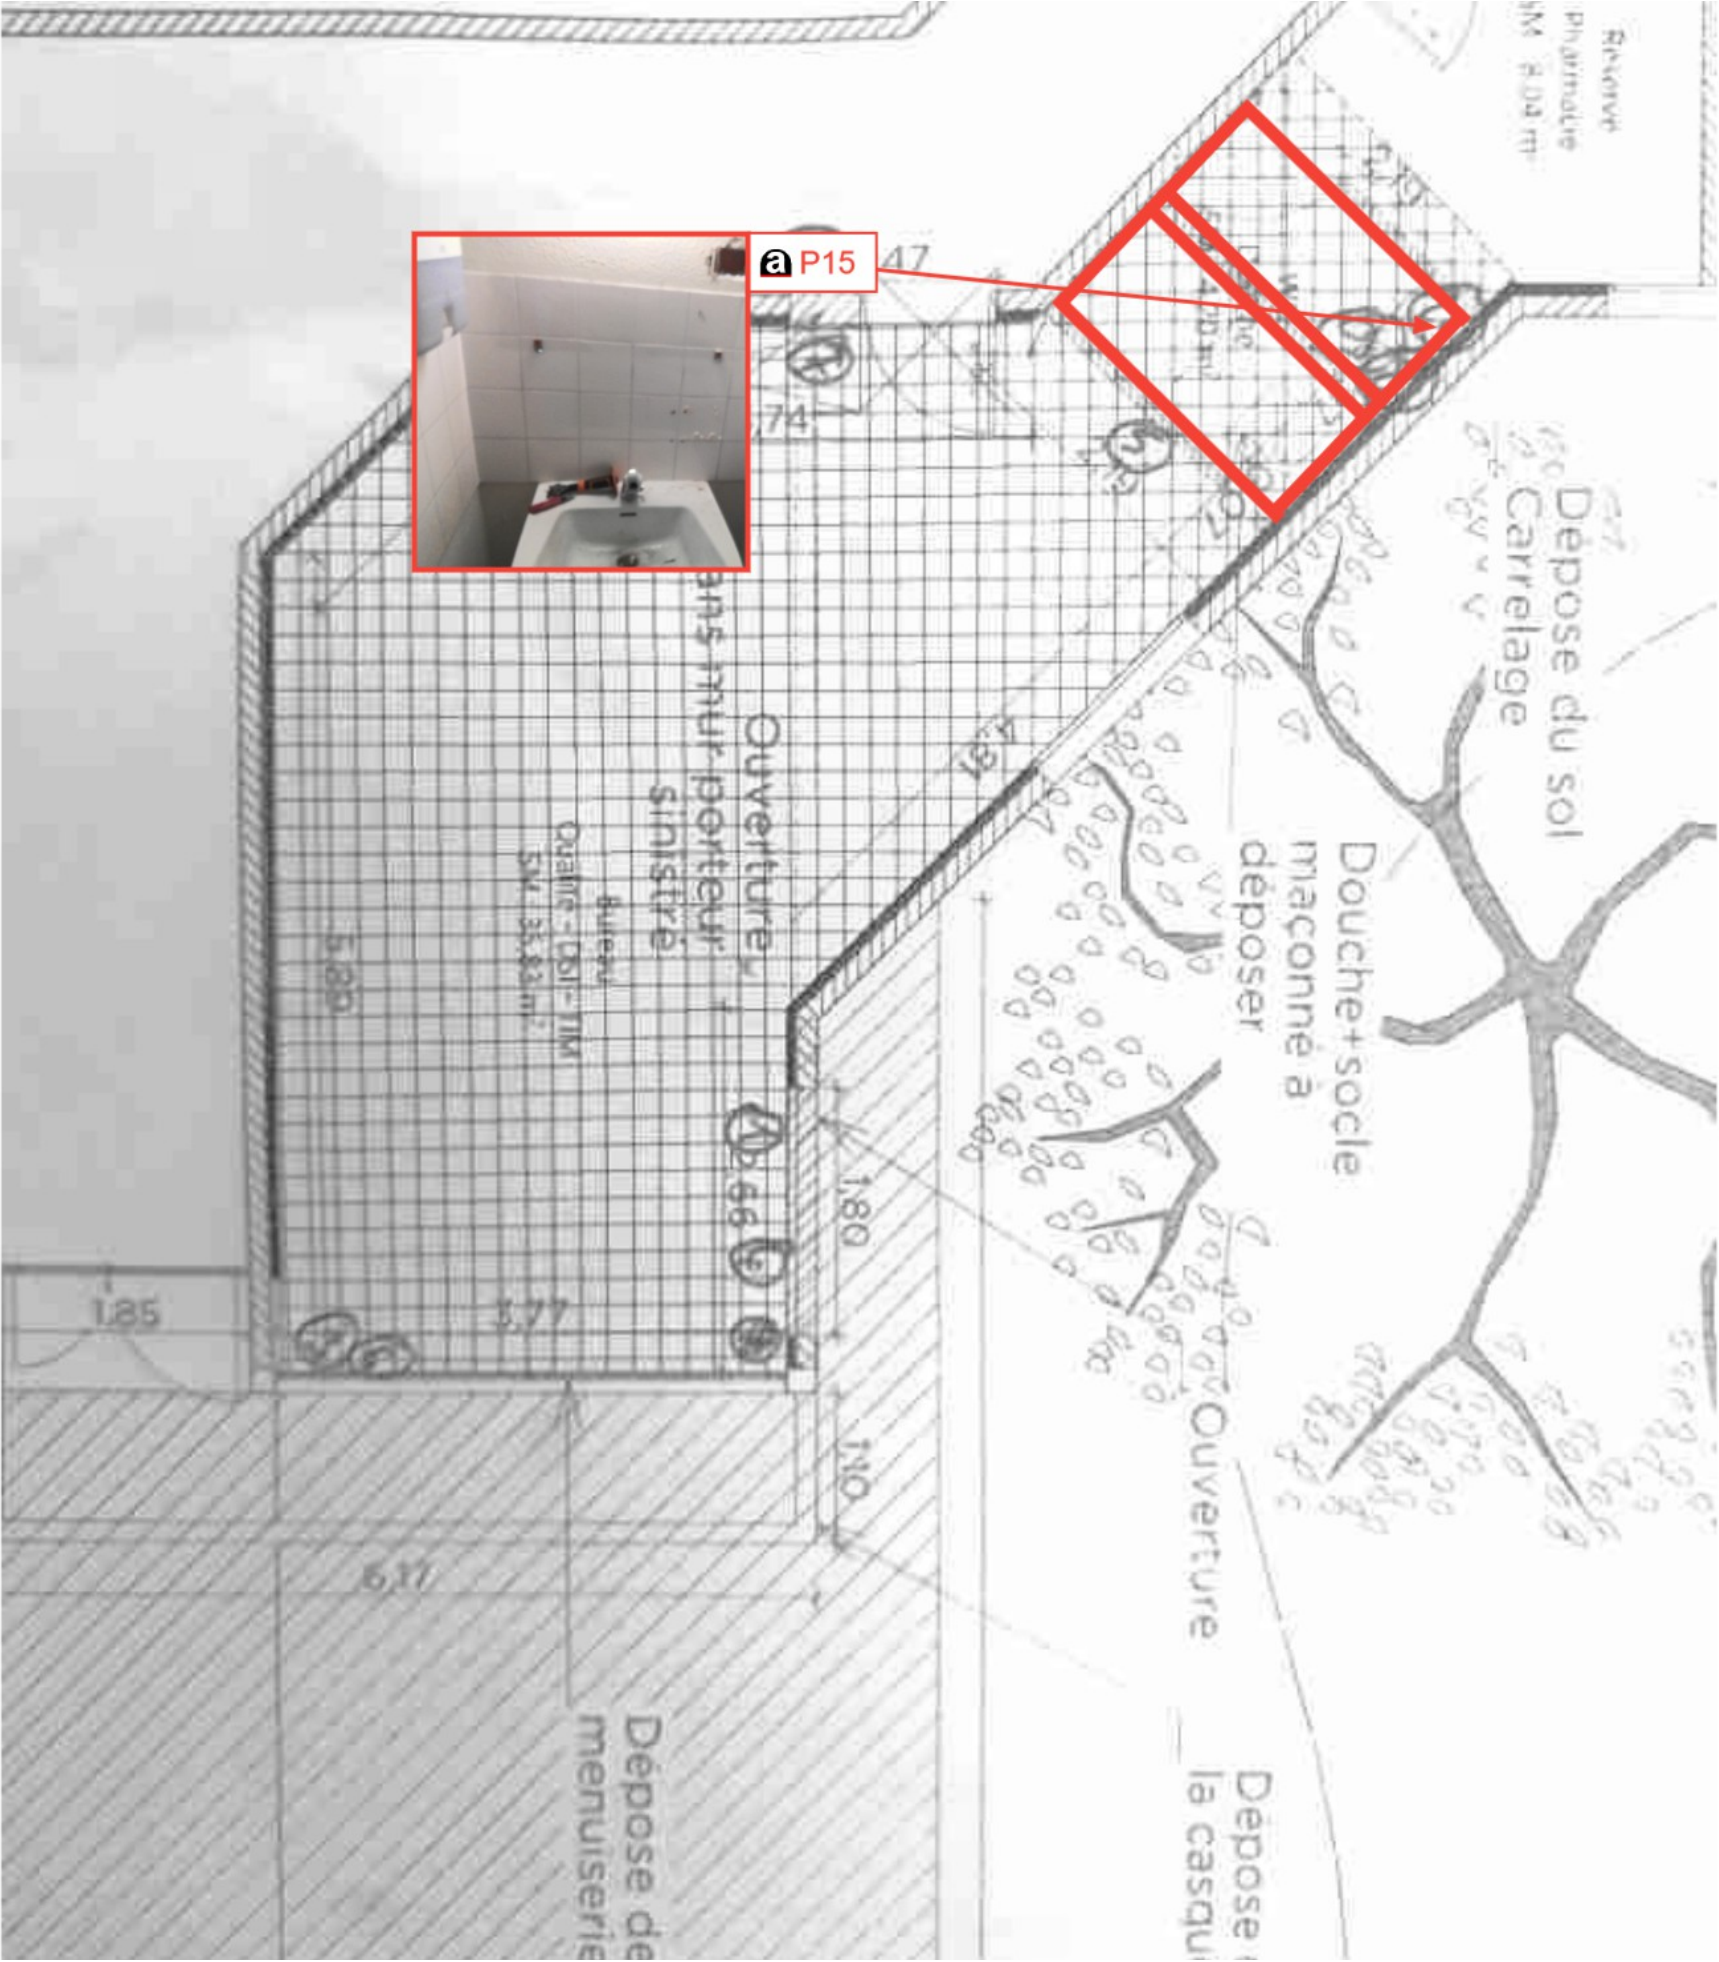
Planche MCA : Colle blanche de faïence		
Planche de repérage technique		
Type: élévation	Croquis: 4/7	RDC
Auteur: CORNAC Jérémy / Alpes Contrôles		
2 BIS AVENUE DE LA RESISTANCE CSSR LES LAURIERS PORTE DROITE 33310 LORMONT

Légende	
	Colle blanche de faïence
	Prélèvement amianté

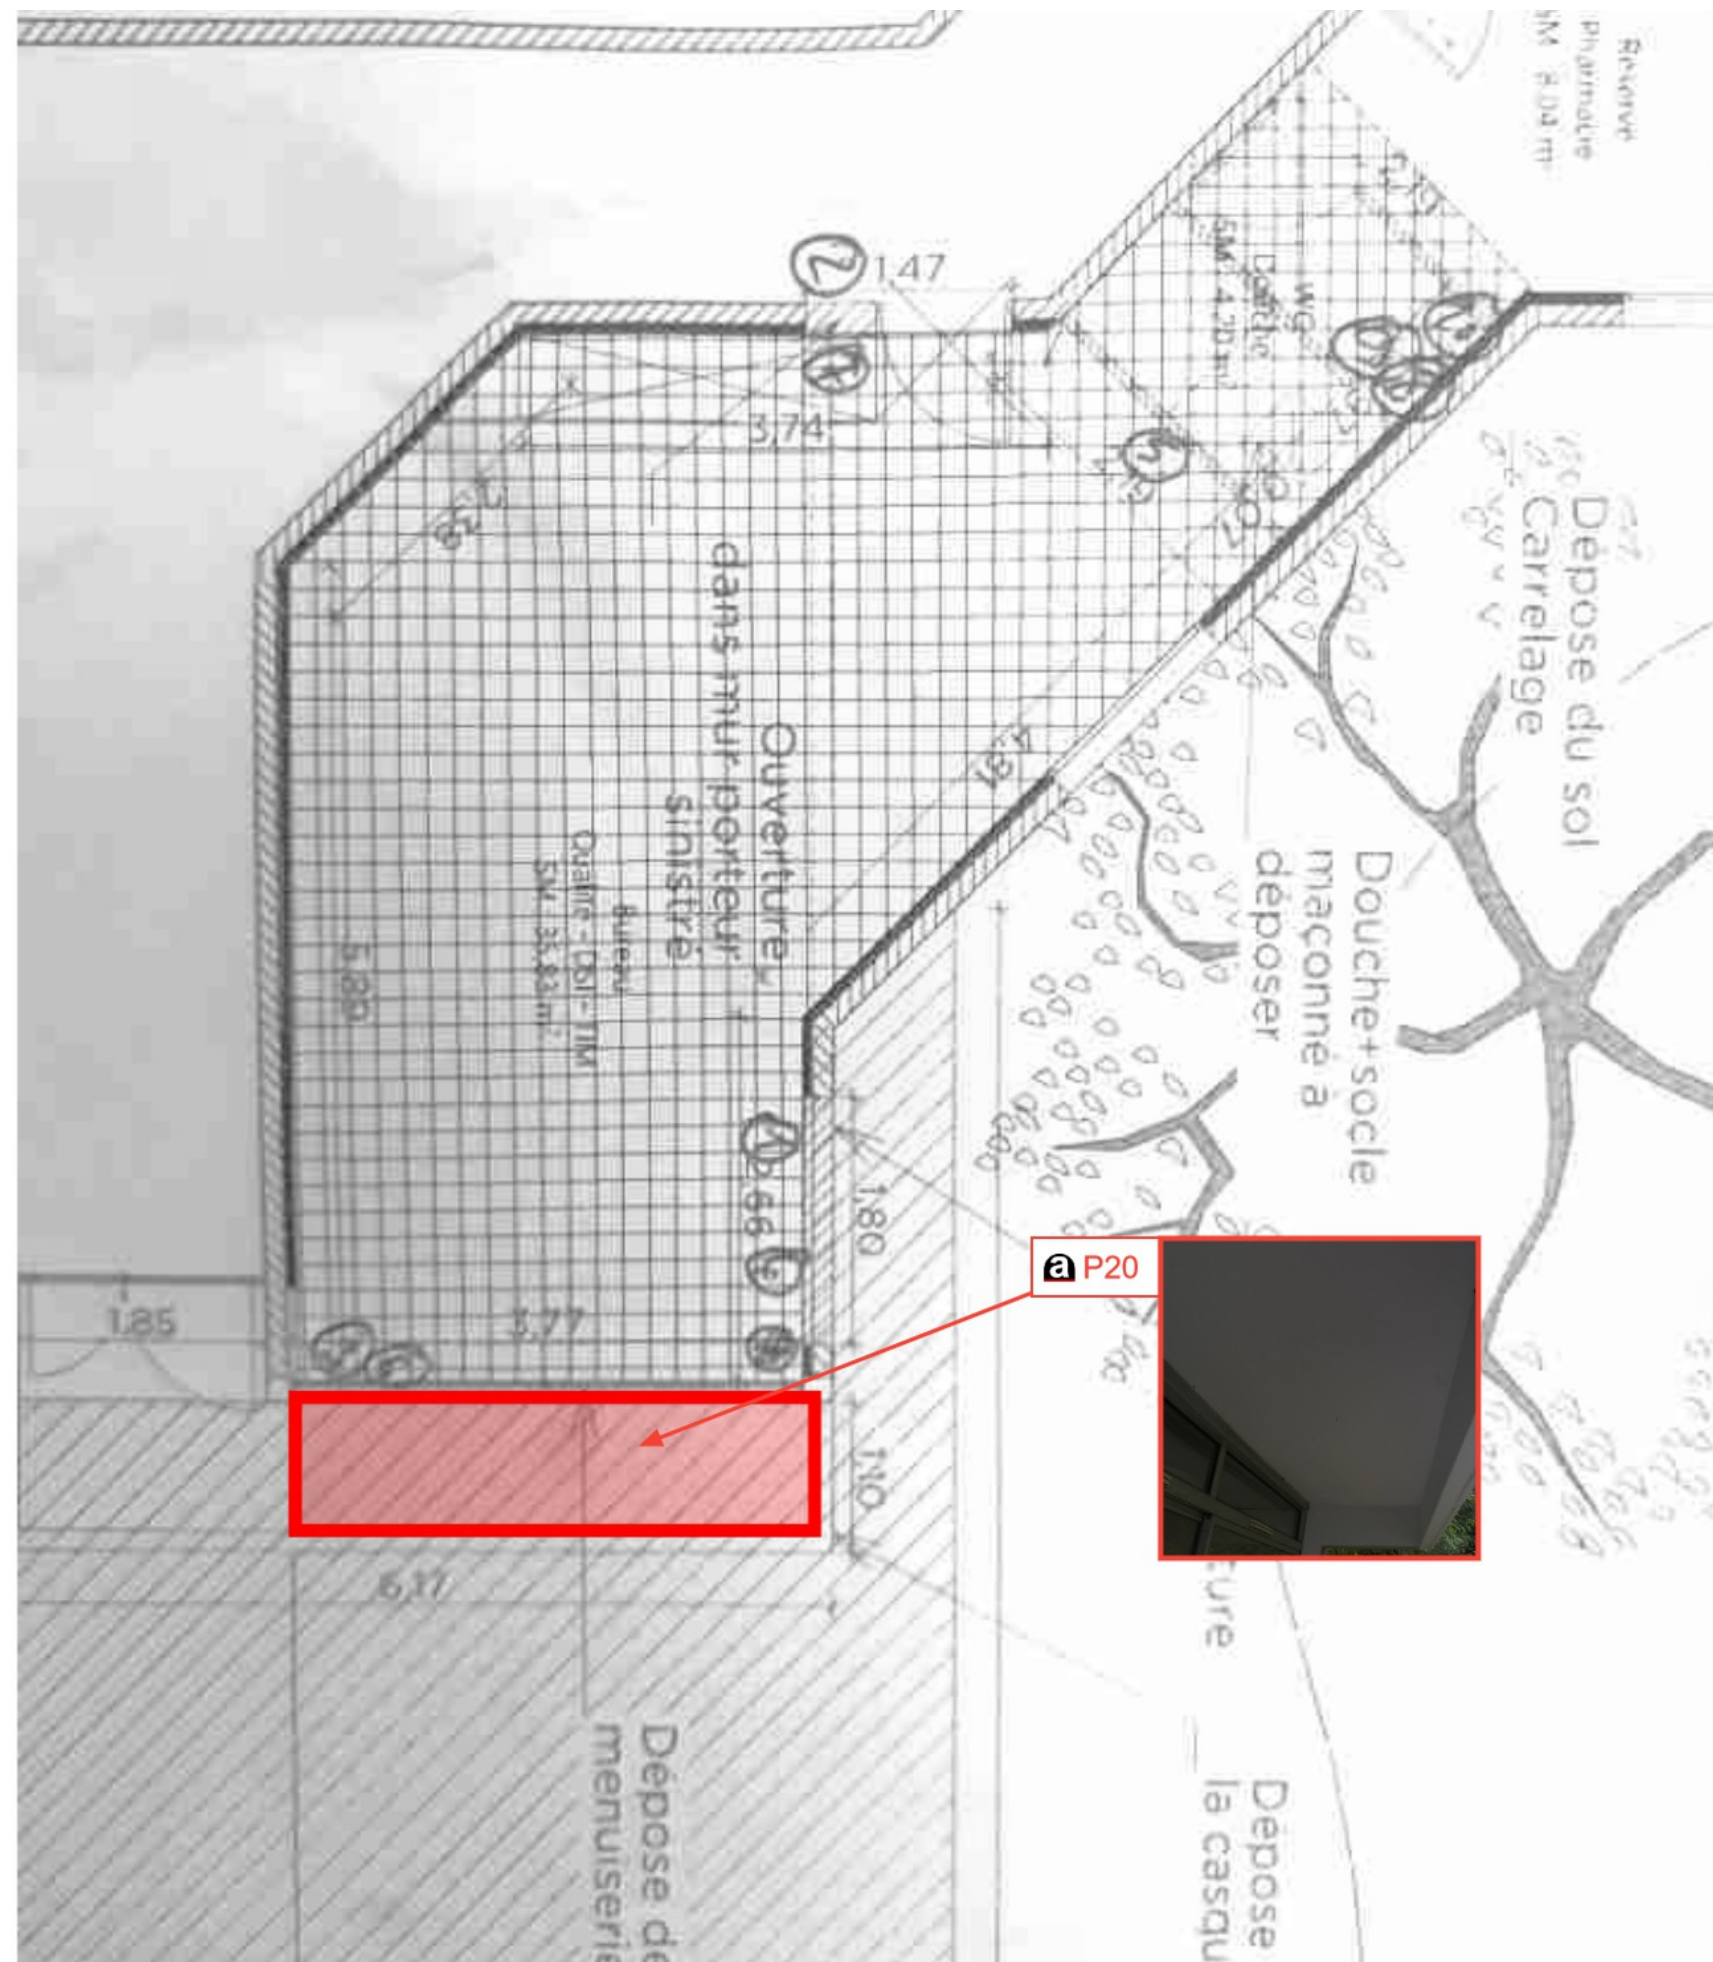
### Planche MCA : Enduit sous face balcon

Enduit lisse sous face balcon
--	-------------------------------

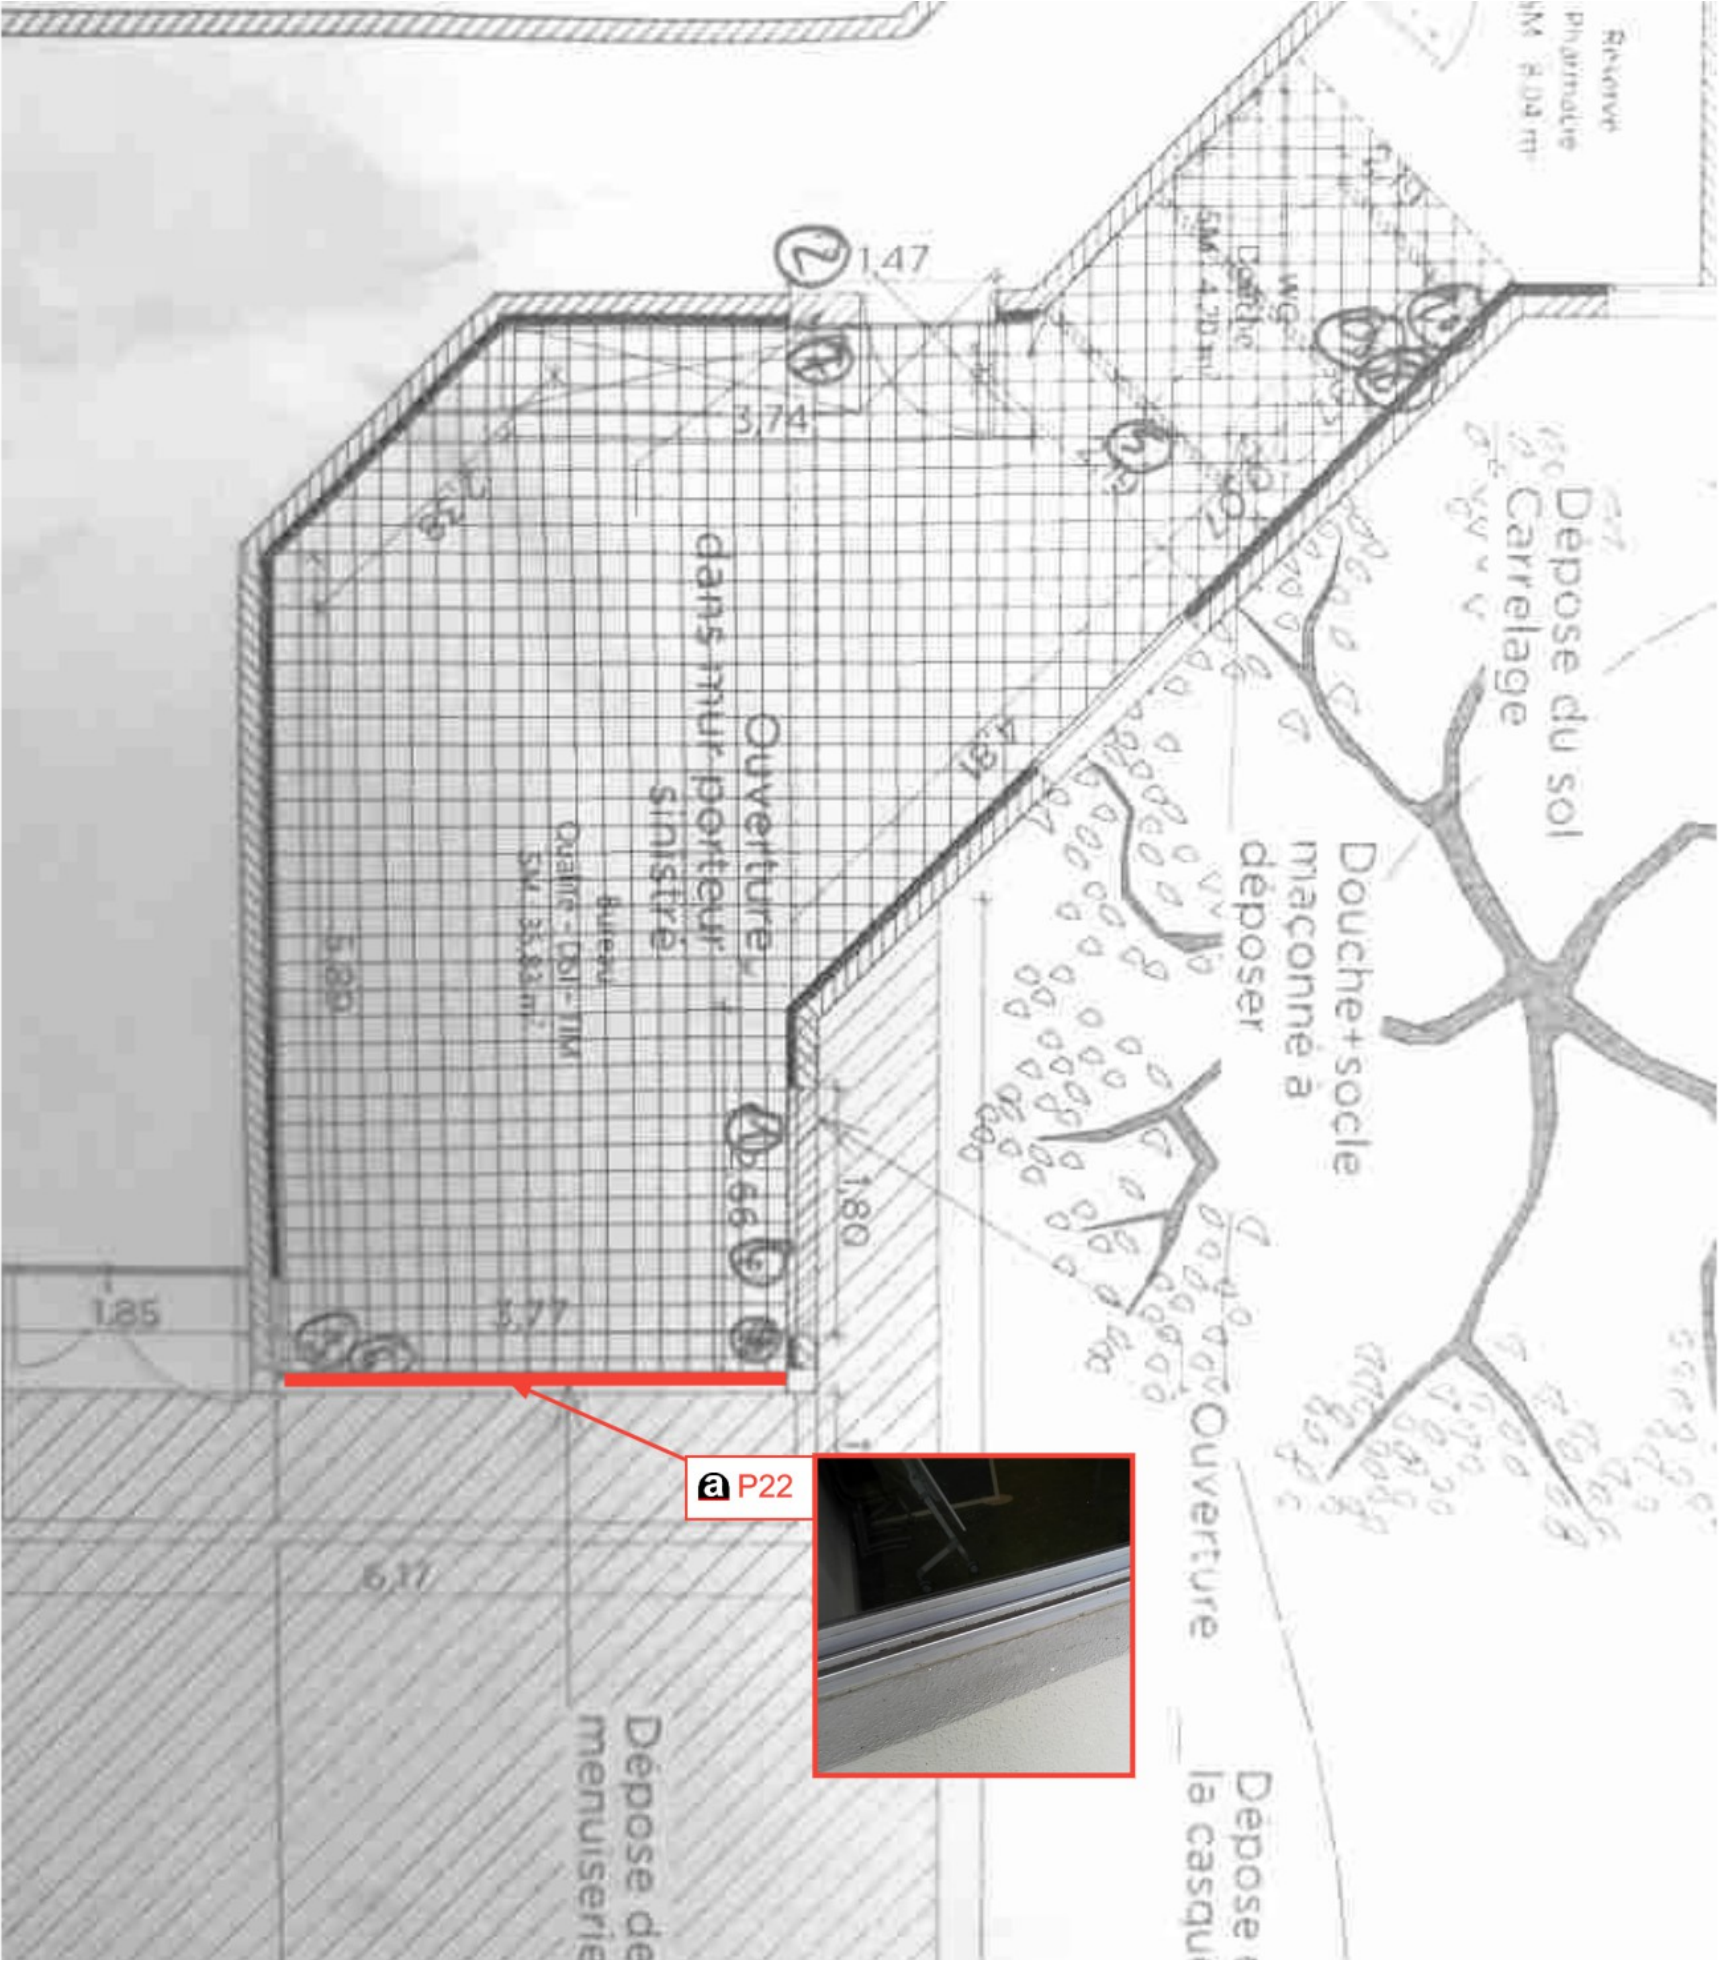
Planche MCA : Mastic

Mastic de vitrage menuiserie Aluminium
	Prélèvement amianté

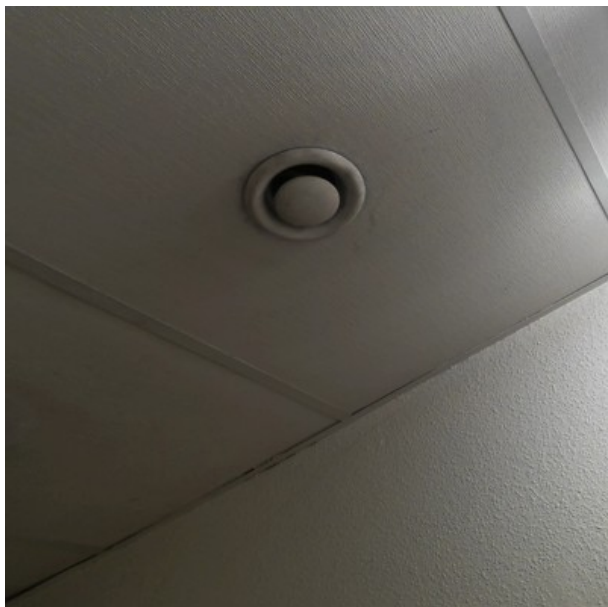
RDC / Sanitaires / Dalle de faux plafond [ Prélèvement n°16]

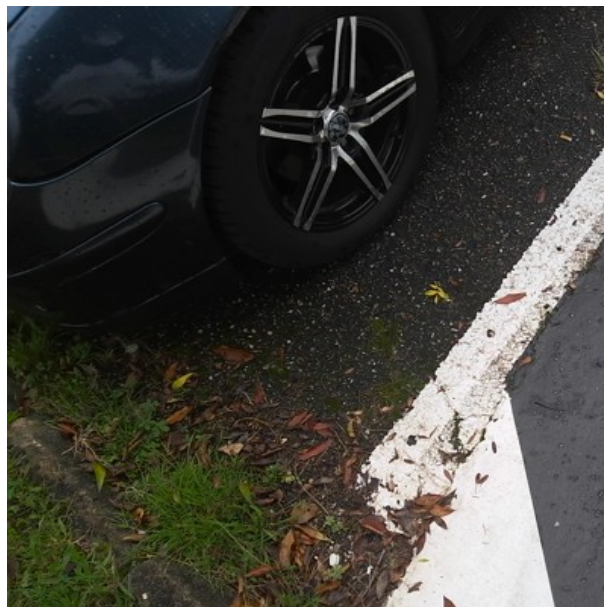
Extérieur / Parking / Enrobé [ Prélèvement n°25]

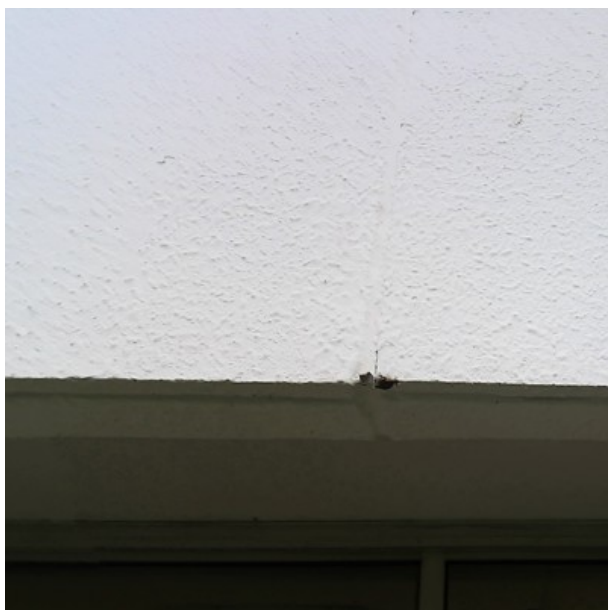
Extérieur / Façade / Joint entre éléments [ Prélèvement n°24]

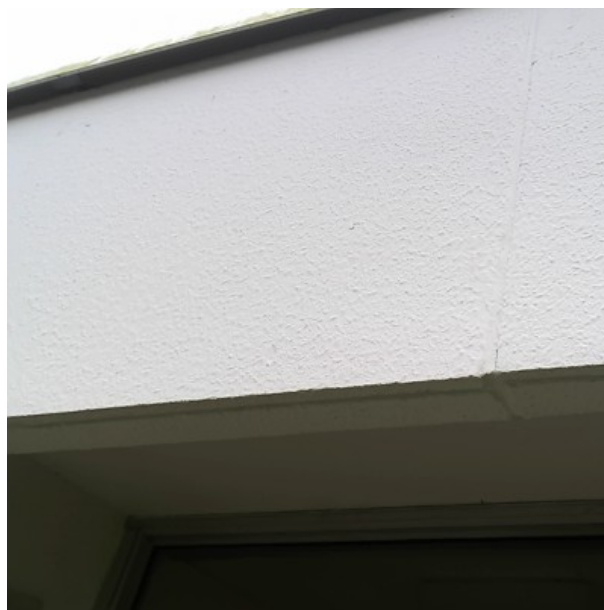
Extérieur / Façade / Enduit projeté peinture blanche [ Prélèvement n°23]

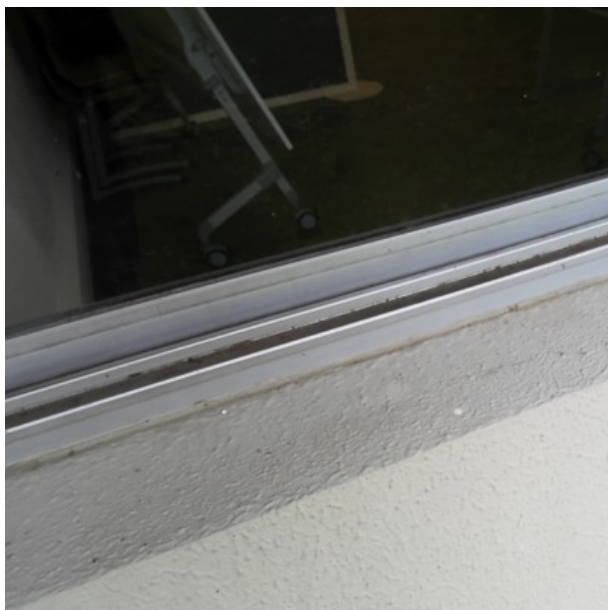
**Extérieur / Façade / Mastic [ Prélèvement n°22]**

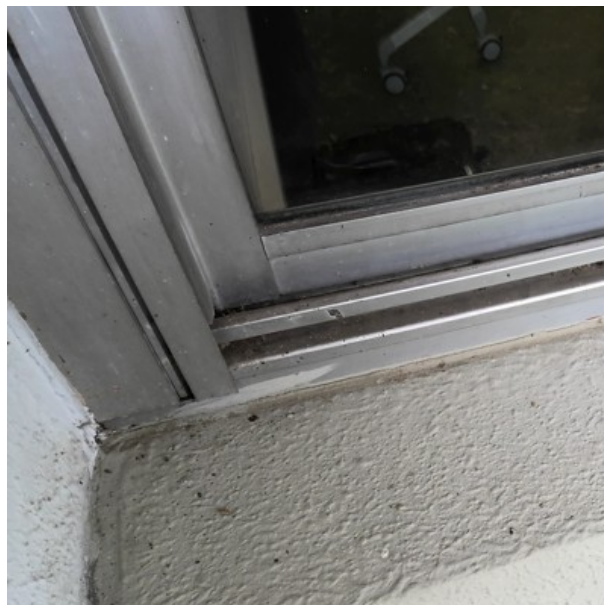
**Extérieur / Façade / Joint d'étanchéité [ Prélèvement n°21]**

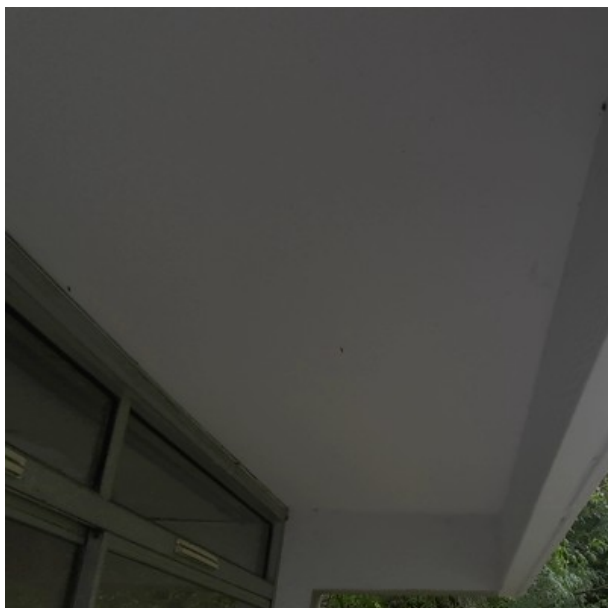
**Extérieur / Façade / Enduit lisse [ Prélèvement n°20]**

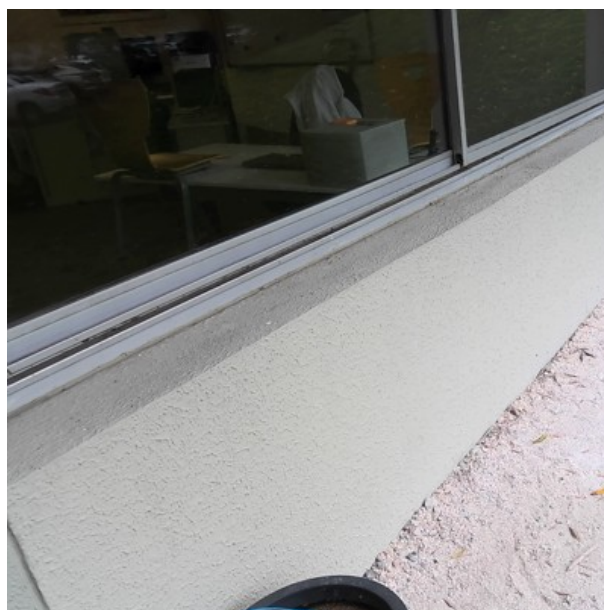
**Extérieur / Façade / Enduit projeté peinture verte [ Prélèvement n°19]**

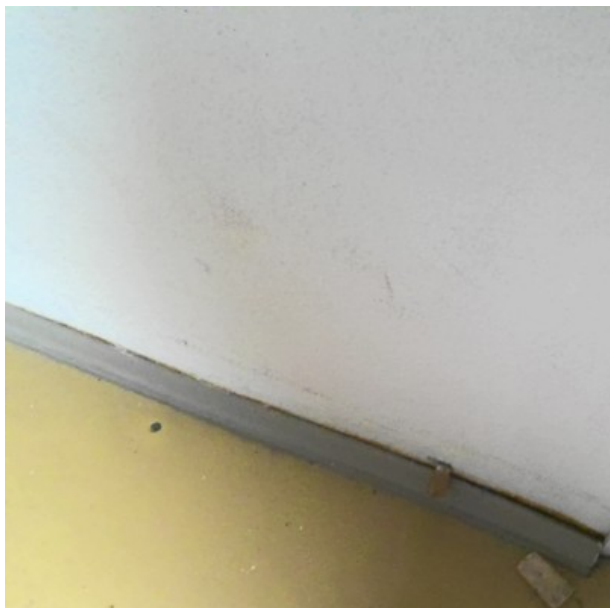
**N**  
RDC / local stockage / Colle de plinthe [ Prélèvement n°18]

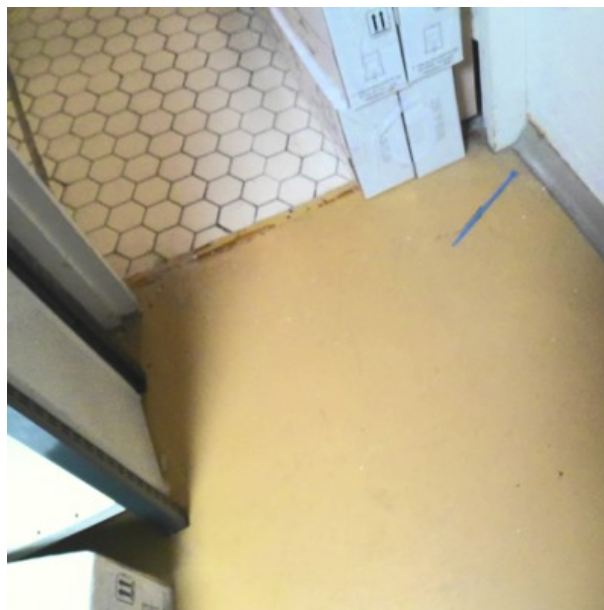
**N**  
RDC / local stockage / Sol souple [ Prélèvement n°17]

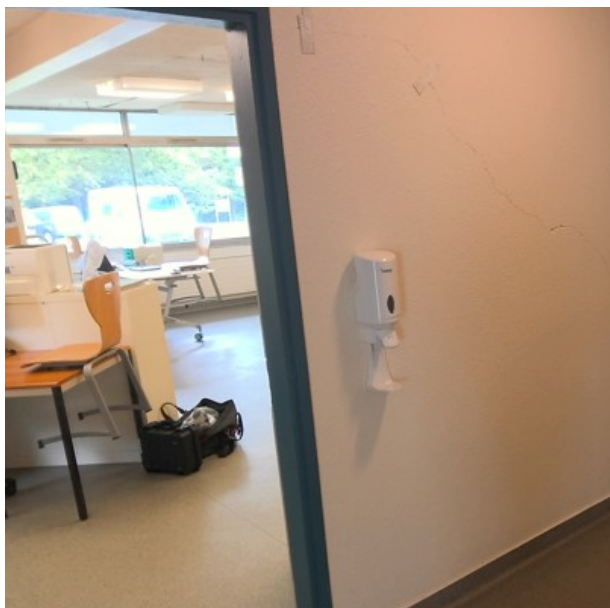
**N**  
RDC / Circulation / Enduit peint [ Prélèvement n°2]

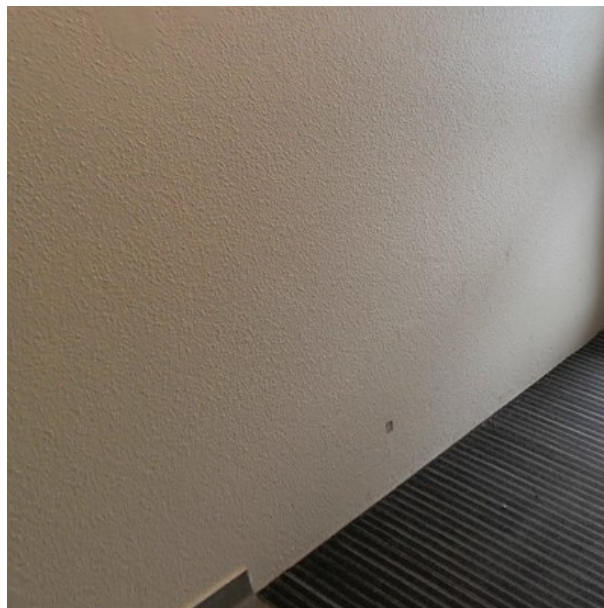
**a**  
**RDC / Circulation / Enduit peint**

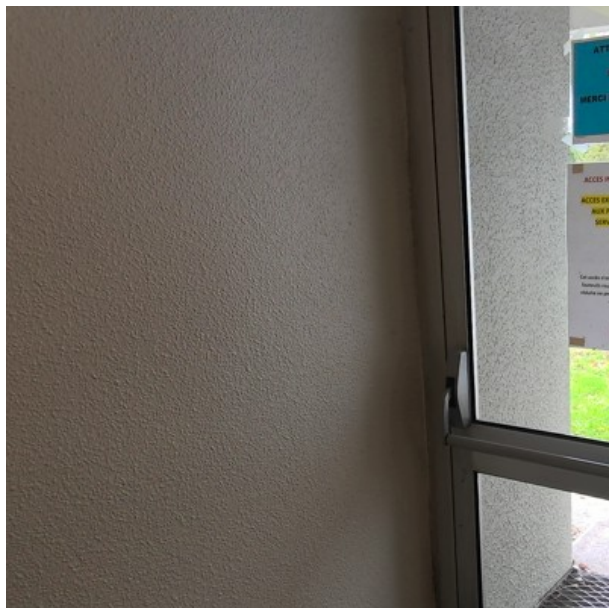
RDC / Circulation / Joint d'étanchéité type  
compribande

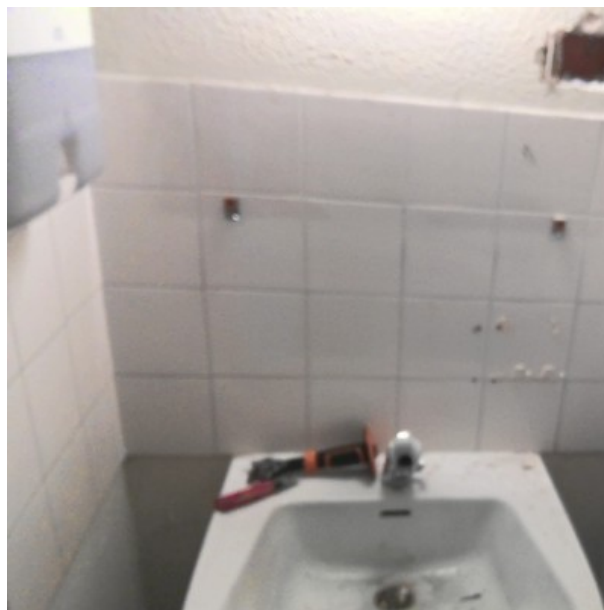
RDC / Sanitaires / Colle de faïence [ Prélèvement n°15]

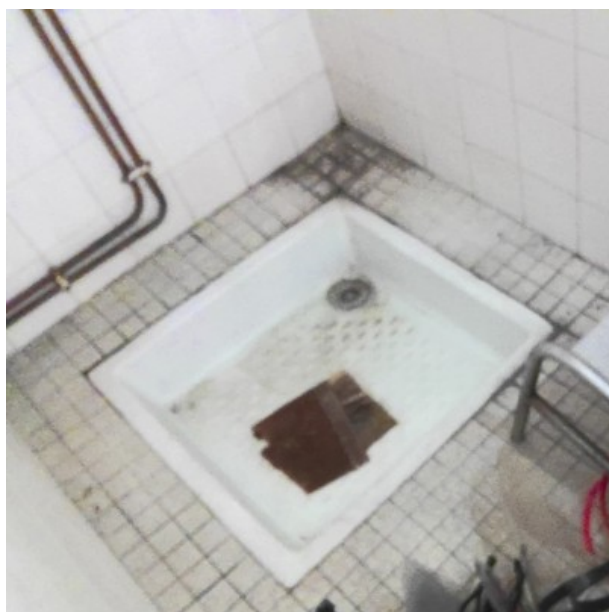
RDC / Sanitaires / Colle de carrelage douche  
[ Prélèvement n°14]
