## RAPPORT DE REPERAGE DES MATERIAUX ET PRODUITS CONTENANT DE L'AMIANTE AVANT REALISATION DE TRAVAUX DANS UN IMMEUBLE BATI

Dénomination du bâtiment: UNION GEST ETS CAISSE ASSUR MALAD AQUITA

2 BIS AVENUE DE LA RESISTANCE

CSSR LES LAURIERS PORTE DROITE

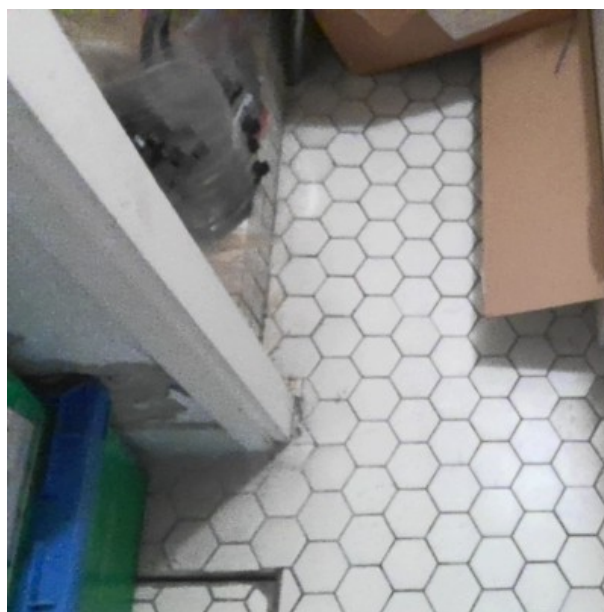
RDC / Sanitaires / Colle de carrelage [ Prélèvement  
n°13]

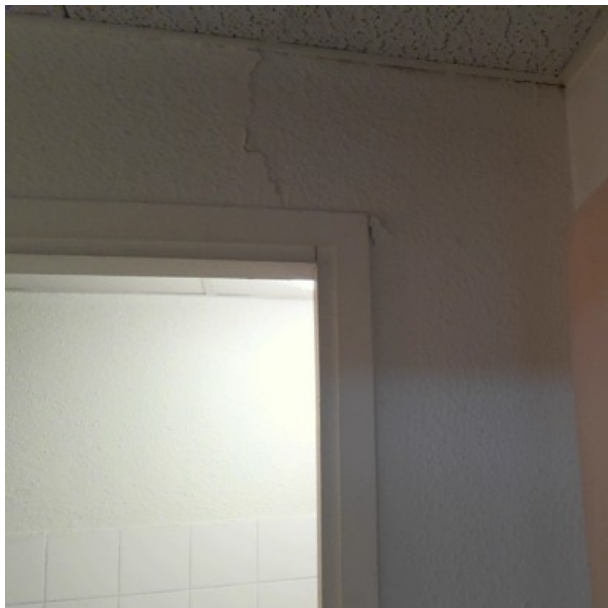
RDC / Sanitaires / Enduit platre cloison [ Prélèvement n°12]

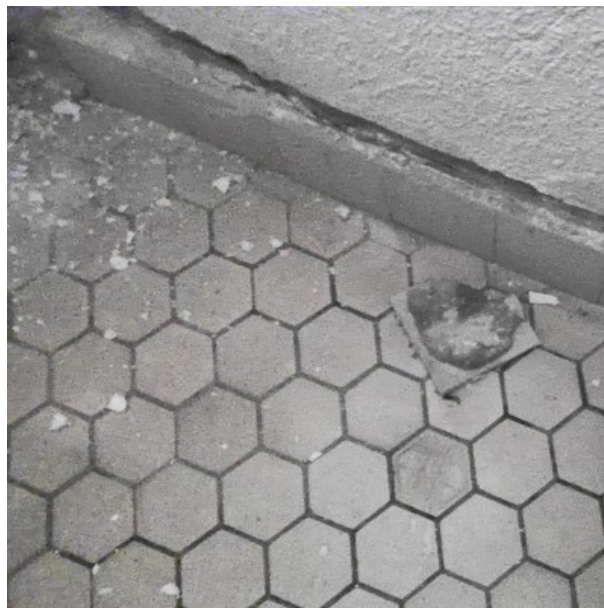
RDC / Sanitaires / Colle ciment de plinthe [ Prélèvement n°10]

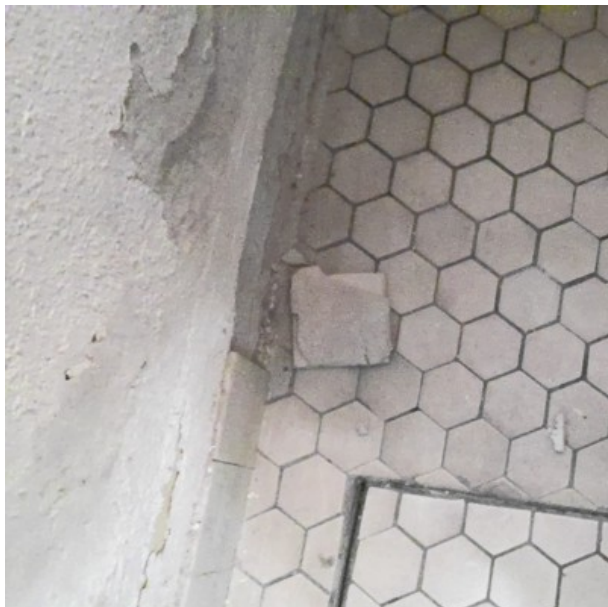
RDC / Sanitaires / Colle blanche de plinthe [ Prélèvement n°9]

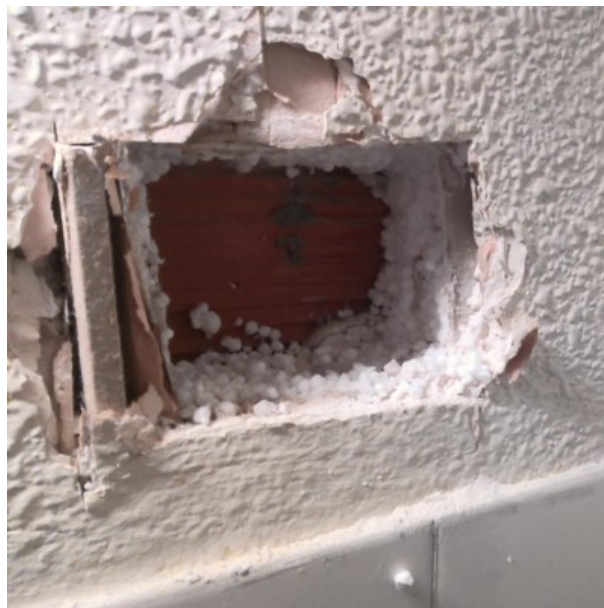
RDC / Sanitaires / Plot de colle [ Prélèvement n°8]

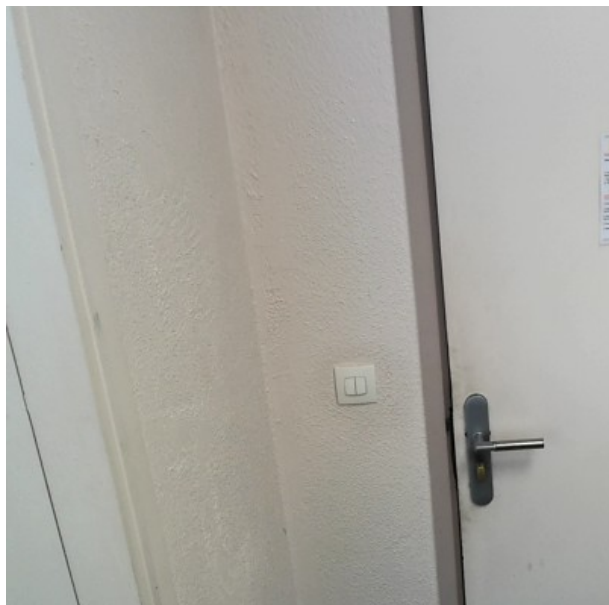
**N**  
RDC / Salle polyvalente / Enduit peint [ Prélèvement  
n°7]

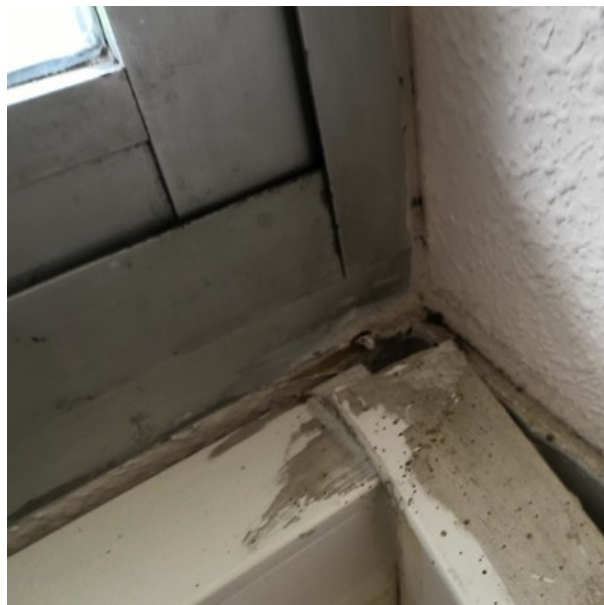
**N**  
RDC / Salle polyvalente / Joint d'étanchéité  
[ Prélèvement n°6]

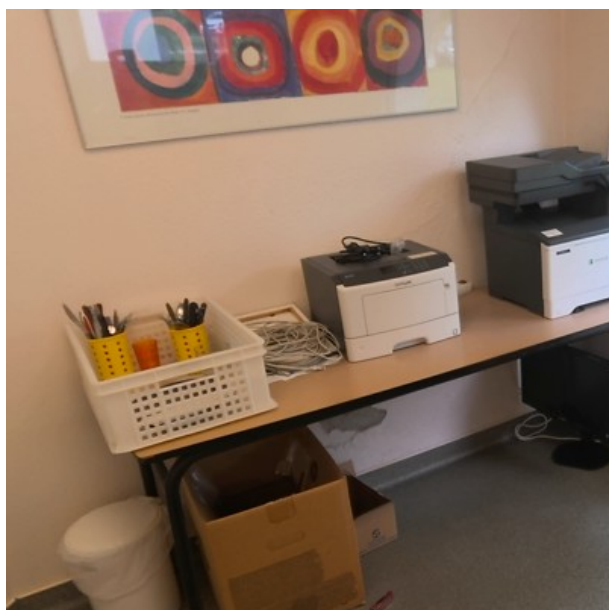
**N**  
RDC / Salle polyvalente / Enduit peint [ Prélèvement  
n°5]

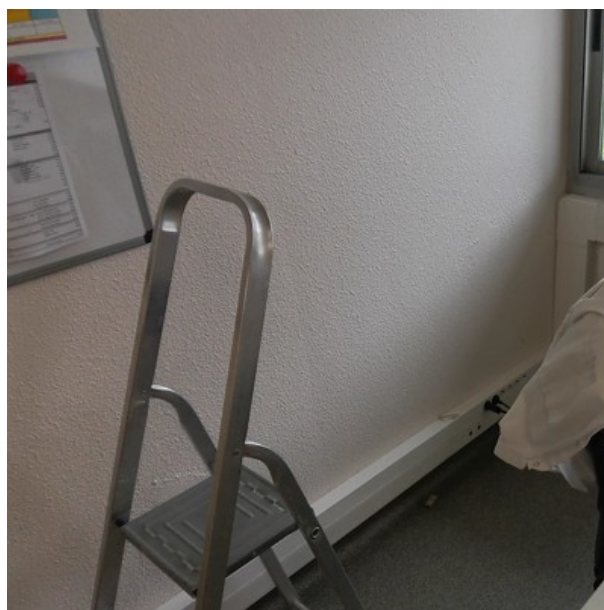
**N**  
RDC / Salle polyvalente / Enduit peint [ Prélèvement  
n°4]

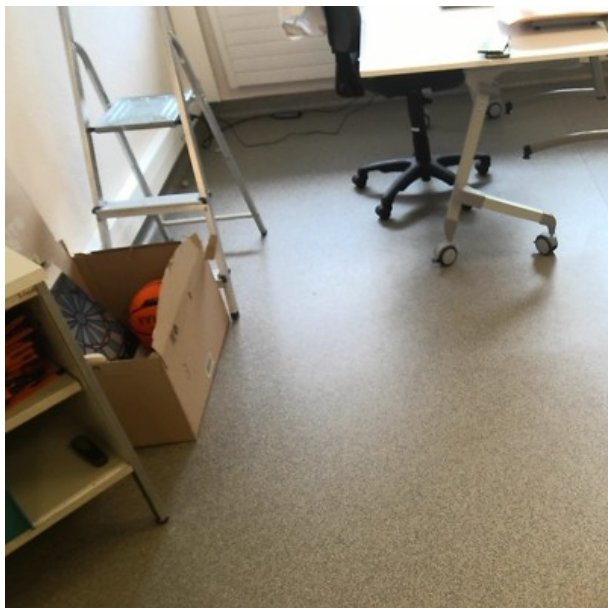
**N**  
RDC / Salle polyvalente / Sol souple [ Prélèvement  
n°3]

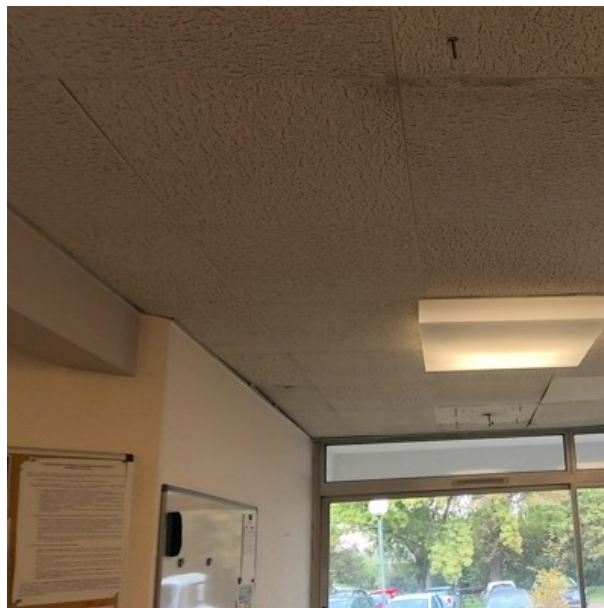
**N**  
RDC / Salle polyvalente / Dalle minérale [ Prélèvement  
n°1]

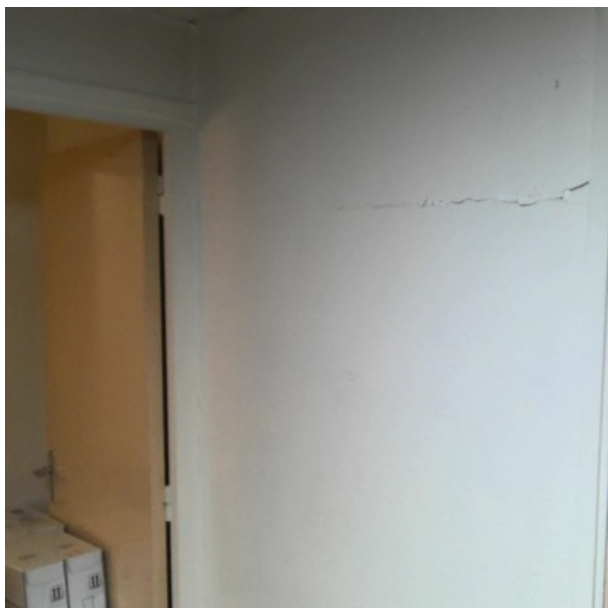
**a**  
RDC / Sanitaires / Enduit peint [ Prélèvement n°11]
