# Ecole St Cyr - Camp Coëtquidan DIAGNOSTIC STRUCTURE

## Gymnase

# DG01

### **Gymnase - Camp de Saint-Cyr Coëtquidan – 56380 GUER**

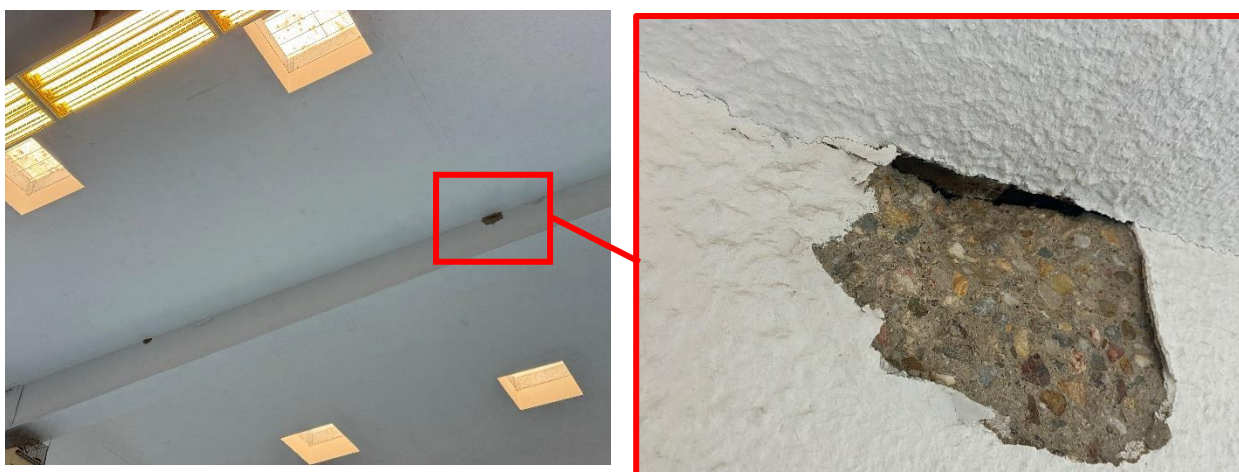
Dans le cadre de l'inspection, nous avons relevé principalement des épaufrures et amorces d'épaufrures de béton, sans acier apparent.

Les amorces d'épaufrures ont été purgées, dans la mesure où celles-ci tombaient à l'aide d'un marteau à main.

Les investigations que nous avons menées, ont mis en évidence que les chutes d'éclats de béton sont liées à des mouvements du joint de dilatation ou rotation sur appui des poutrelles en béton.

ASCIA Ingénierie a purgé l'ensemble des éléments instables le jour de son intervention.

La pathologie est évolutive, par conséquent il serait judicieux d'instaurer une périodicité dans les purges des éléments instables – une périodicité de 5 ans semble pertinente

Pour les éclats de béton déjà chutés, la réparation est seulement d'ordre esthétique. Le rajout d'une couche de mortier ne semble pas pérenne (risque de rechute élevé), par conséquent une simple remise en peinture sera suffisante.

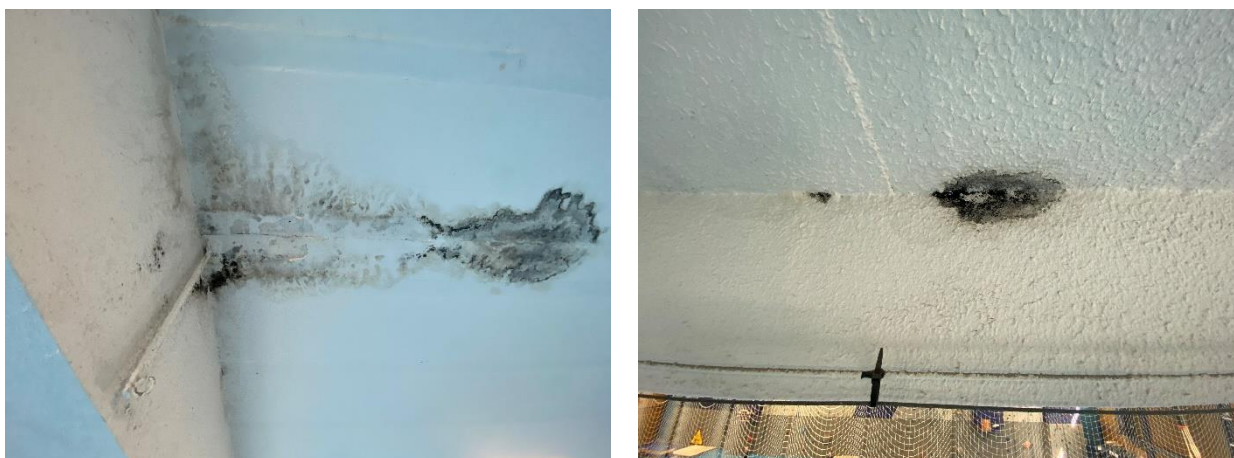
Nous avons relevé également des traces d'humidités, à présent sèches. Les travaux d'étanchéités ont été effectués.

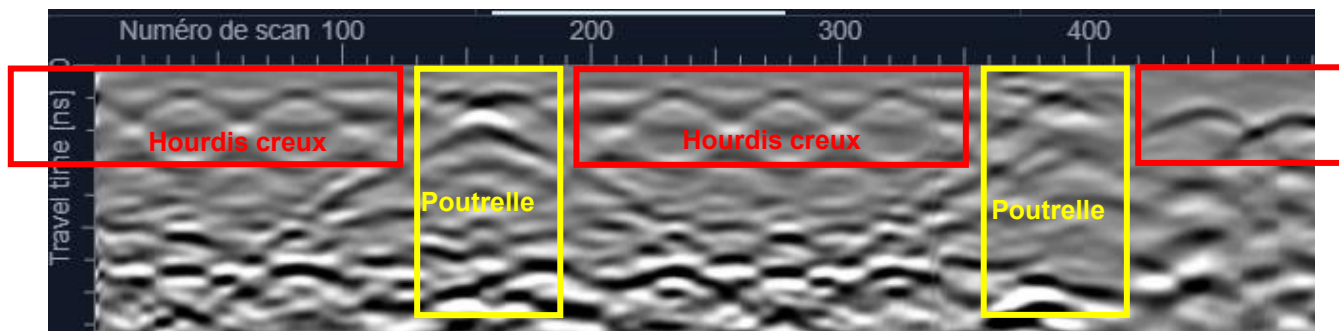
Nous avons réalisé des enregistrements radar pour identifier le type de structure de la dalle de couverture. C'est un plancher poutrelle hourdis creux, entraxe 60 cm.

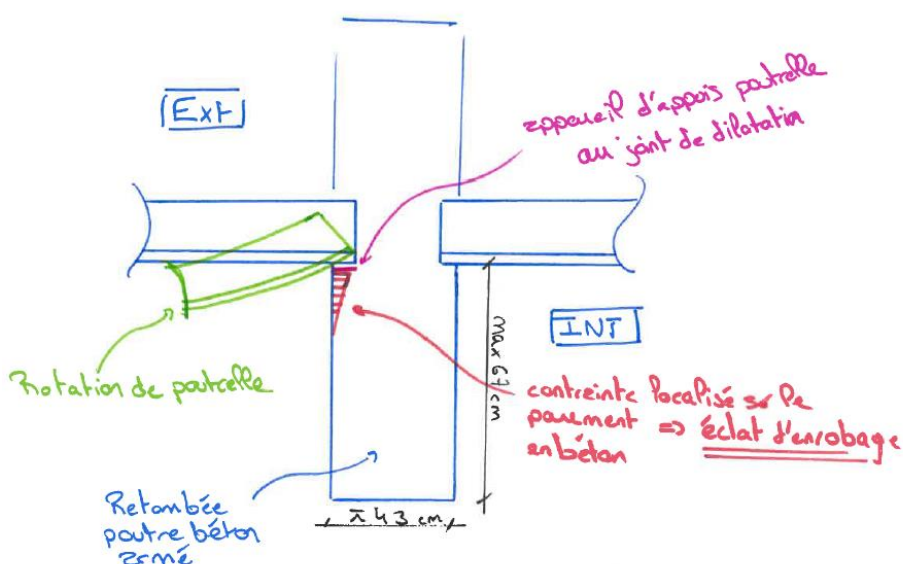
Lors de la rotation de la poutrelle (pour cause de dilatation, de tassement différentiel, fluage, fatigue...) le parement extérieur de la poutre reçoit une contrainte plus importante que si l'appui de la poutrelle était droit. Par conséquent, cet excès de contrainte peut se traduire par l'apparition d'un éclat du béton en peau (béton d'enrobage).

Dans les proportions relevées sur site, le désordre n'a aucune incidence sur la stabilité de l'ouvrage. Le seul risque est la chute d'éclat sur les usagers.
