TOUR SEQUOIA & SON PARC DE STATIONNEMENT A LA DEFENSE

AUDIT TECHNIQUE LOT CVC PLB

Date : 20/03/2016

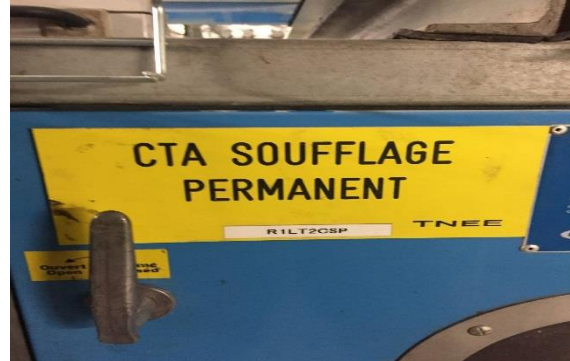
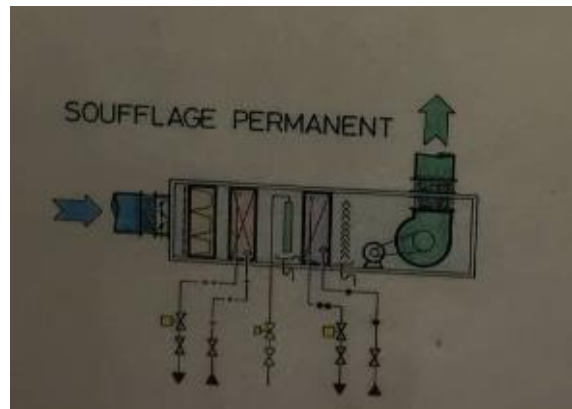
Centrale soufflage permanent	Etat	B	P	M
	Echéance des travaux	2 ans		
	Mise aux normes nécessaire	Oui : clapet coupe-feu ; détecteurs Incendie

Cette centrale ne correspond plus au standard en termes d'économie d'énergie de filtration EN 779 et EN 1822 et de norme Européenne EN 13053

Cette centrale est d'origine, son état extérieur est correct, l'entretien correctement réalisé .l'état des huisseries, joints d'étanchéités correspond à l'âge de la centrale soit 25 ANS .Cette centrale a particulièrement souffert au niveau des montants et support du fait d'une utilisation de laveur adiabatique jusqu'en 2000 provoquant une désintégration des surfaces des batteries. Le coffret électrique a déjà été changé.

Cette centrale est à remplacer et faire nettoyer et désinfecter les gaines.

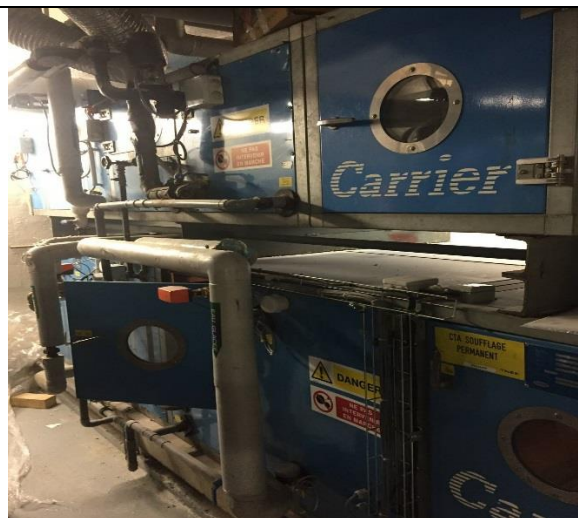
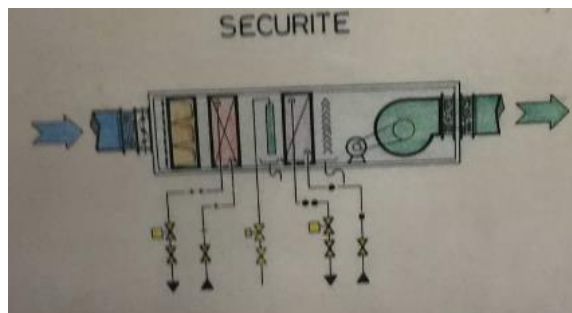
Centrale PC sécurité	Etat	B	P	M
	Echéance des travaux	5 ans		
	Mise aux normes nécessaire	Oui

Cette centrale ne correspond plus au standard en termes d'économie d'énergie de filtration EN 779 et EN 1822 et de norme Européenne EN 13053

Centrale PC sécurité : Cette centrale est d'origine, son état extérieur est correct, l'entretien correctement réalisé .l'état des huisseries, joints d'étanchéité correspond à l'âge de la centrale soit 25 ANS. La panoplie hydraulique est HS surfaces. Le coffret électrique est HS, la régulation se fait manuellement par l'exploitant

Cette centrale est à remplacer et faire nettoyer et désinfecter les gaines.

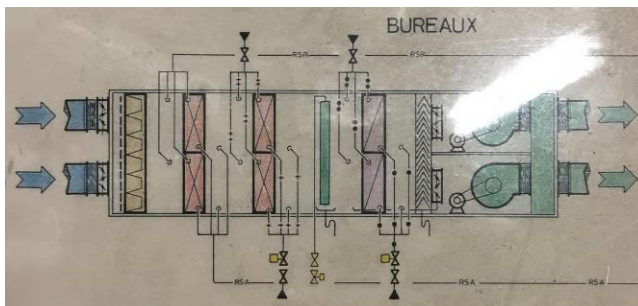
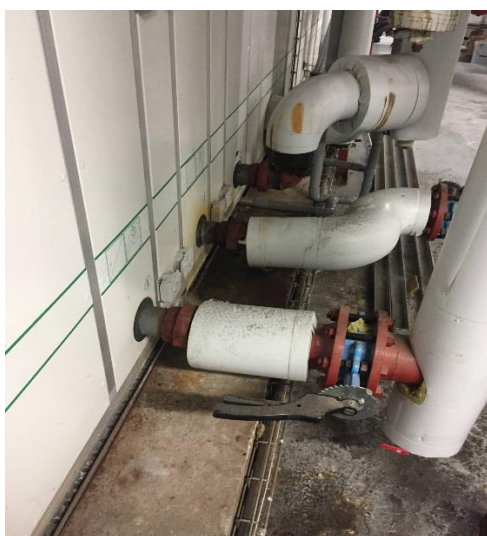
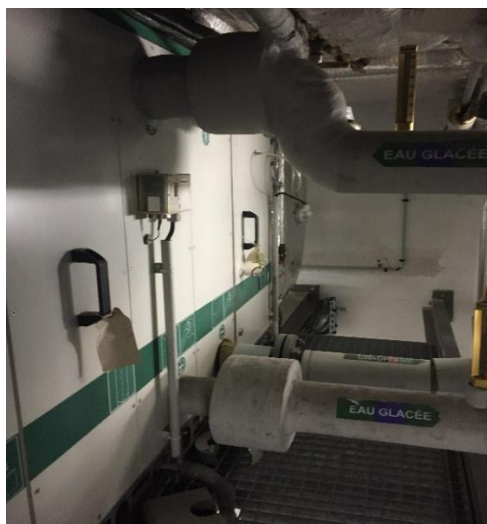
Centrale d'air neuf	Etat	B	P	M
	Echéance des travaux	Immédiat		
	Mise aux normes nécessaire	oui

Les règles de l'art de montage ne sont pas respectées

Il n'y a pas de dilatoflex sur les panoplies hydrauliques et celles-ci sont montées sur point fixe avec des risques importants de rupture.

Les cadres des batteries ne sont pas étanches ce qui provoque une perte importante d'efficacité. La régulation est identique pour les zones sud et nord qui ont pourtant des bilans thermiques très différents.

Condensat sans siphon de sol !, ces centrales ne sont pas correctement installées.

Travaux à faire terminer par l'ancien propriétaire

La régulation entre la zone sud et nord devra être reprise pour prendre en compte les différences de bilans thermiques.

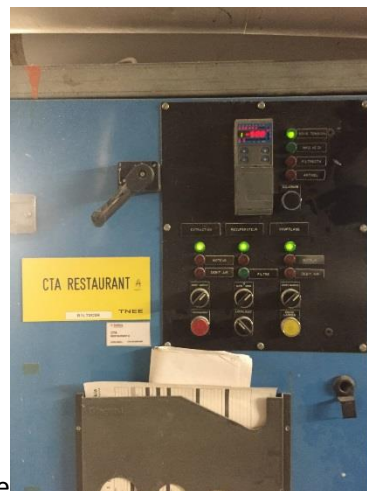
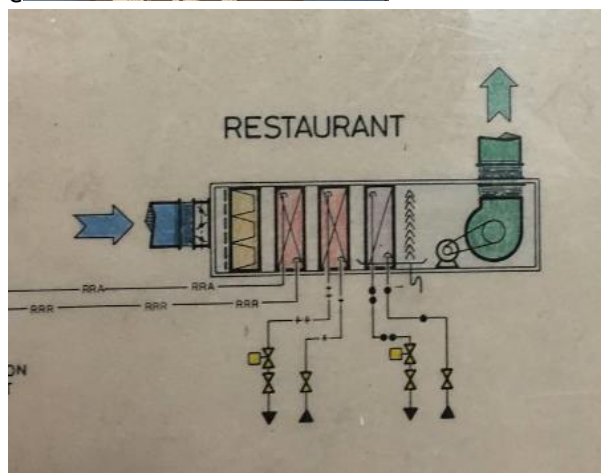
Centrale Restaurant	Etat	B	P	M
	Echéance des travaux	2 ans		
	Mise aux normes nécessaire	oui

Cette centrale ne correspond plus au standard en termes d'économie d'énergie de filtration EN 779 et EN 1822 et de norme Européenne EN 13053

Cette centrale est d'origine, son état extérieur est correct, l'entretien correctement réalisé .l'état des huisseries, joints d'étanchéités correspond à l'âge de la centrale soit 25 ANS .Cette centrale a particulièrement souffert au niveau des montants, support du fait d'une utilisation de laveur adiabatique jusqu'en 2000 provoquant une désintégration des surfaces. Le coffret électrique est d'origine .La régulation est HS. Il manque les sondes d'ambiances pour les mesures.

Cette centrale est à remplacer et faire nettoyer et désinfecter les gaines.

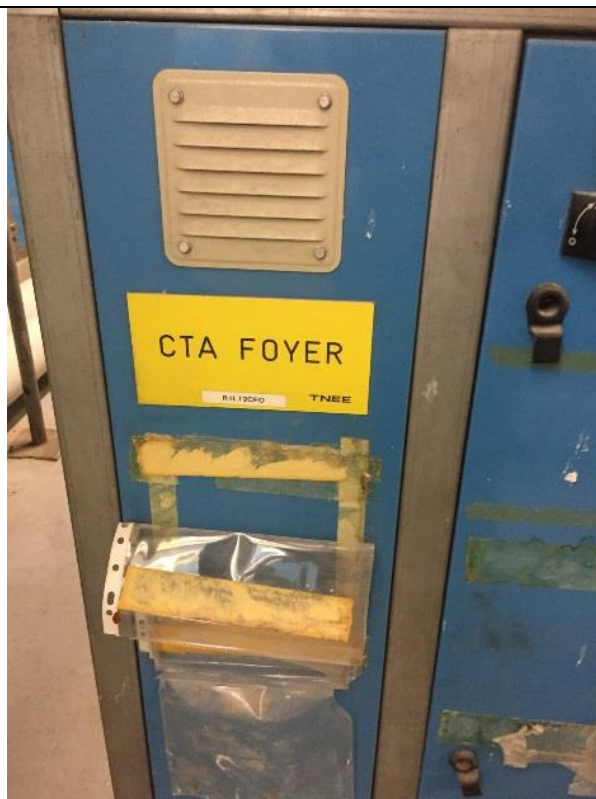
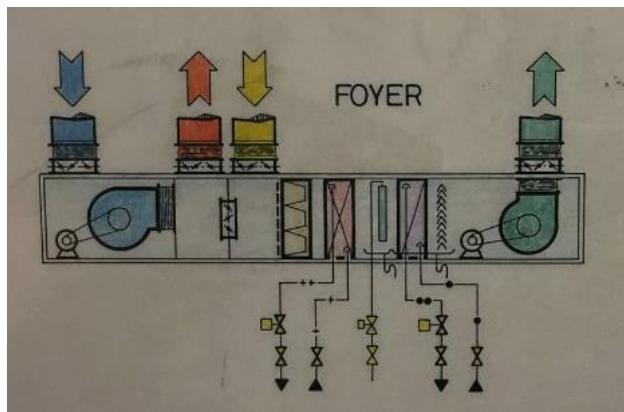
Centrale Foyer	Etat	B	P	M
	Echéance des travaux	5 ans		
	Mise aux normes nécessaire	oui

Cette centrale ne correspond plus au standard en termes d'économie d'énergie de filtration EN 779 et EN 1822 et de norme Européenne EN 13053

Centrale Foyer : Cette centrale est d'origine, son état extérieur est correct, l'entretien correctement réalisés .l'état des huisseries, joints d'étanchéité correspond à l'âge de la centrale soit 25 ANS.

La panoplie hydraulique est HS surfaces. Le coffret électrique est HS, la régulation se fait manuellement par l'exploitant

Cette centrale est à remplacer et faire nettoyer et désinfecter les gaines.

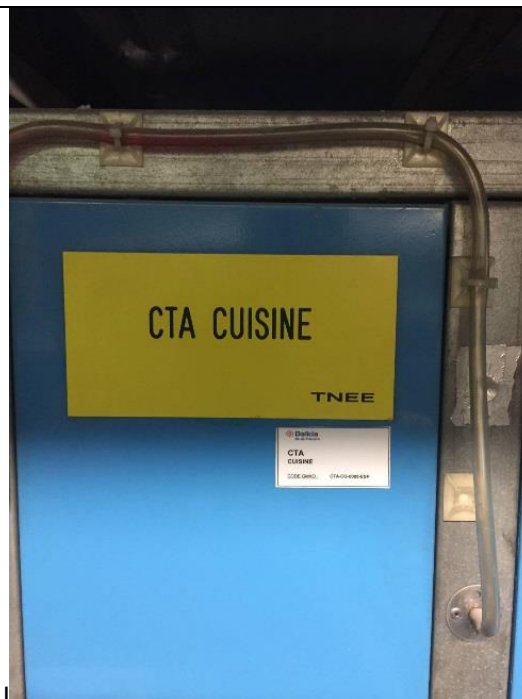
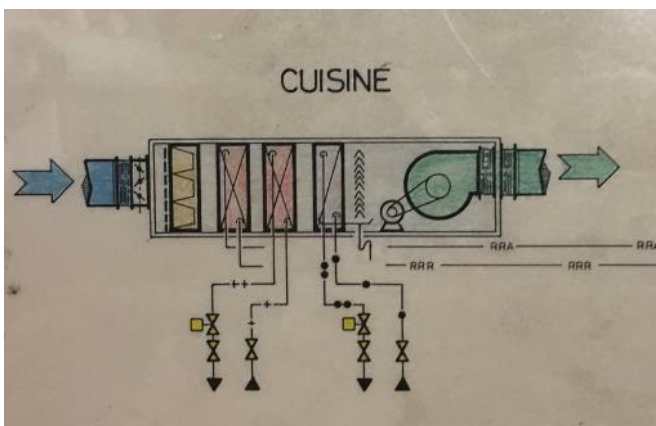
Centrale cuisine :	Etat	B	P	M
	Echéance des travaux	2 ans		
	Mise aux normes nécessaire	oui

Cette centrale ne correspond plus au standard en termes d'économie d'énergie de filtration EN 779 et EN 1822 et de norme Européenne EN 13053

Cette centrale est d'origine, son état extérieur est correct, l'entretien correctement réalisé .l'état des huisseries, joints d'étanchéités correspond à l'âge de la centrale soit 25 ANS .Cette centrale a particulièrement souffert au niveau des montants, support du fait d'une utilisation de laveur adiabatique jusqu'en 2000 provoquant une désintégration des surfaces. Le coffret électrique est d'origine .La régulation est HS. Il manque les sondes d'ambiances pour les mesures.

Cette centrale est à remplacer et faire nettoyer et désinfecter les gaines.

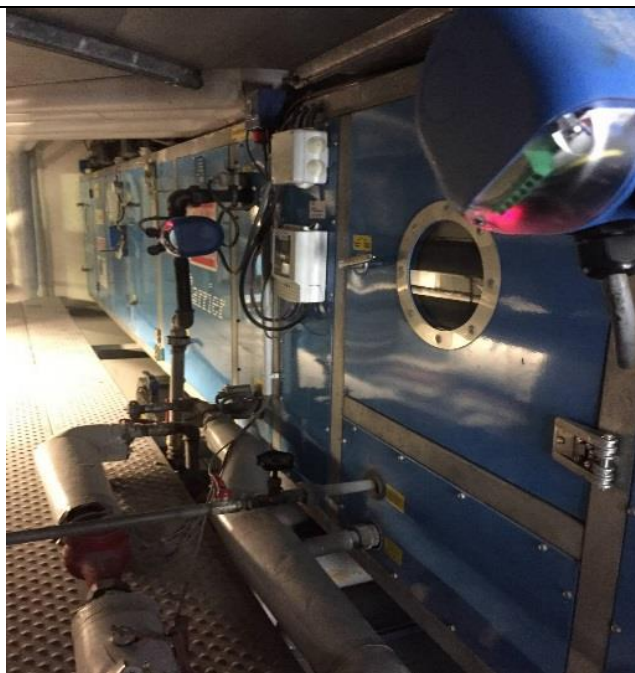
Centrale auditorium	Etat	B	P	M
	Echéance des travaux	5 ans		
	Mise aux normes nécessaire	oui

Cette centrale est d'origine, son état extérieur est correct, l'entretien est difficile compte tenu de son emplacement sur une passerelle. .l'état des huisseries, joints d'étanchéité correspond à l'âge de la centrale soit 25 ANS. La panoplie hydraulique est HS surfaces. Le coffret électrique est HS, la régulation se fait manuellement par l'exploitant. Cette centrale est à remplacer, l'étude doit permettre de la placer à hauteur d'homme.

Cette centrale est à remplacer, l'étude doit permettre de la placer à hauteur d'homme.

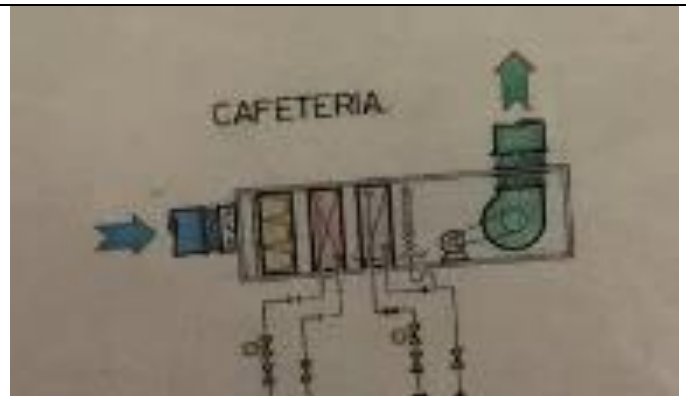
<u>Centrale cafeteria</u>	Etat	B	P	M
	Echéance des travaux	10 ans		
	Mise aux normes nécessaire	Oui

Cette centrale est à l'arrêt car la centrale restaurant B changée en 2006 gère l'ensemble. Cette centrale est à supprimer permettant de descendre la centrale restaurant B de sa mezzanine permettant ainsi une maintenance aisée.

A supprimer par curage

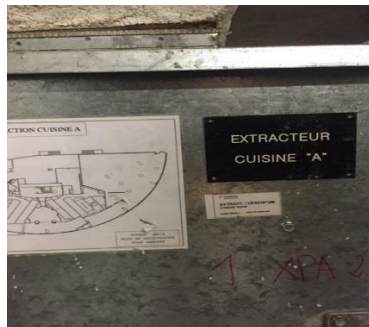
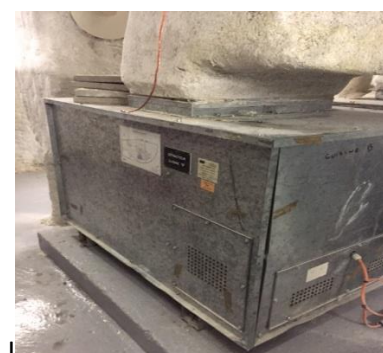
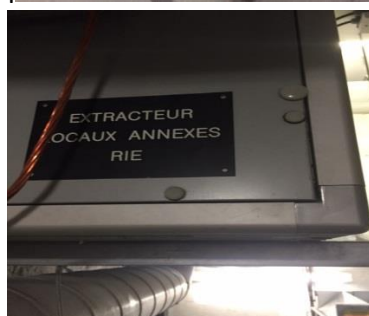
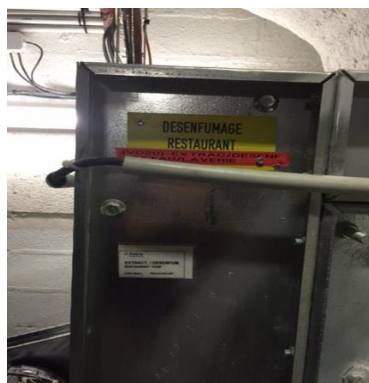
Extracteurs	Etat	B	P	M
Local extracteur niveau -1	Echéance des travaux	10 ans		
	Mise aux normes nécessaire	OUI

Voir rapport bureau de
contrôle
Raccordement des volets
et report d'alarmes

Moteur remplacés RAS

Extracteur d'origine, ces extracteurs sont à remplacer sous
10 ans

Mise aux normes SSI à vérifier

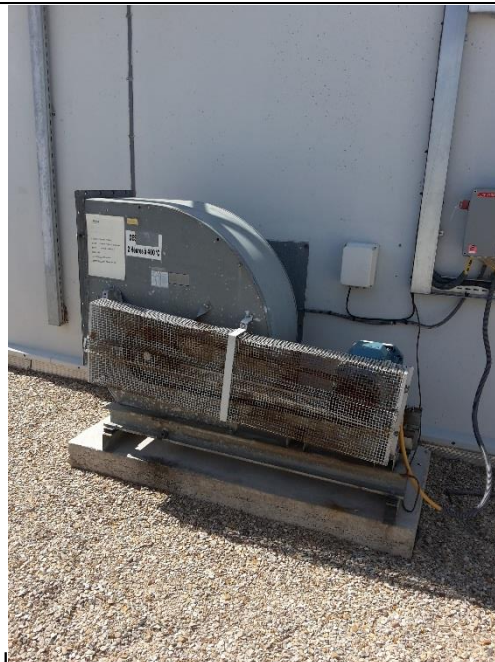
Extracteurs désenfumages	Etat	B	P	M
	Echéance des travaux	10 ans		
	Mise aux normes nécessaire	Oui

Les extracteurs de désenfumage en terrasse sont d'origine, une révision globale est à prévoir, points de rouille, capot de protection abimé, une casquette serait à prévoir sur chacun des ventilateurs

une casquette serait à prévoir sur chacun des ventilateurs

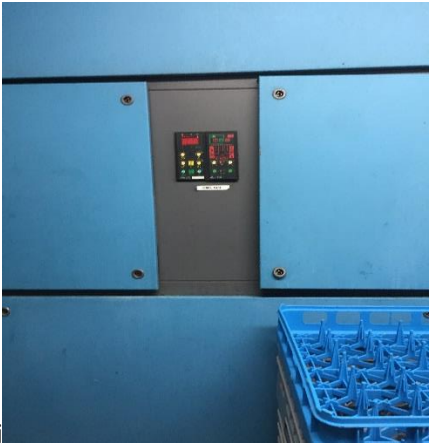
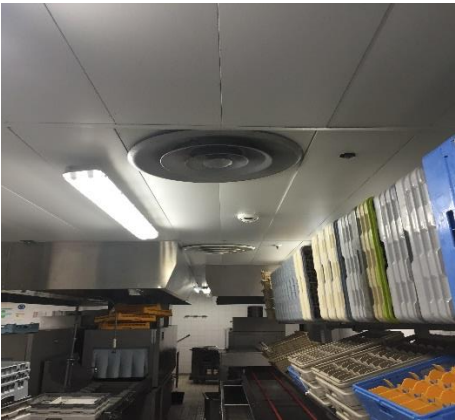
Recycleur Cuisine	Etat	B	P	M
	Echéance des travaux	5 ans (sauf régulation immédiat)		
	Mise aux normes nécessaire	Sans

<p><u>ETAT / COMMENTAIRES</u></p> <p>Régulation, non communicante</p>

<p><u>PRECONISATIONS</u></p> <p>Les gaines de soufflage sont en bon état .un nettoyage des gaines est à prévoir</p>

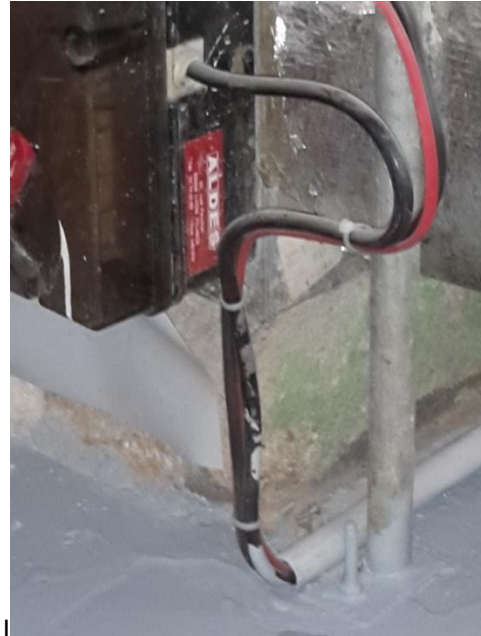
Locaux technique MTA	Etat	B	P	M
	Echéance des travaux	30 ans		
	Mise aux normes nécessaire	non

Les trémies d'étages n'ont pas été touchées lors des travaux,
Le passage d'un endoscope permet de constater que les gaines sont correctes.

Les clapets coupe-feu sont à contrôler dans le cadre de la maintenance

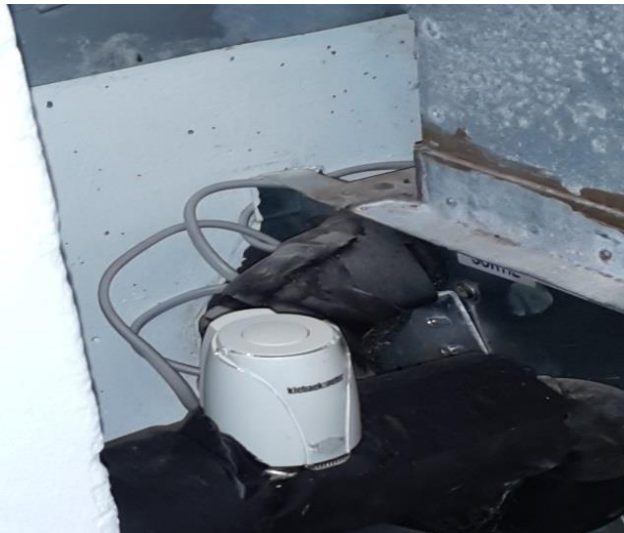
Locaux technique MTA Ventilo convecteurs	Etat	B	P	M
	Echéance des travaux	5 ans		
	Mise aux normes nécessaire	non

<p>Ventilo convecteur d'étage situé en local technique : Ces ventilo convecteurs n'ont pas été remplacés durant les travaux, la régulation est HS</p>
<p><u>PRECONISATIONS</u></p> <p>Le remplacement des ventilo convecteurs est à prévoir graduellement sur 5 ANS</p>

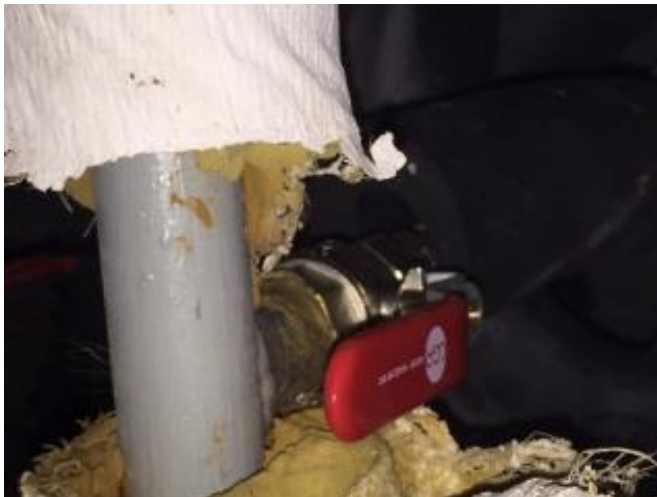
Locaux MTA Piquage eau glacée/eau chaude	Etat	B	P	M
	Echéance des travaux	2 ans		
	Mise aux normes nécessaire

MTA : les flexibles des MTA ont été changés mais pas les vannes d'isolements, celles-ci ne sont pas étanches et des points de corrosion apparaissent.

un programme de remplacement est à prévoir ainsi que le remplacement des flexibles de condensats

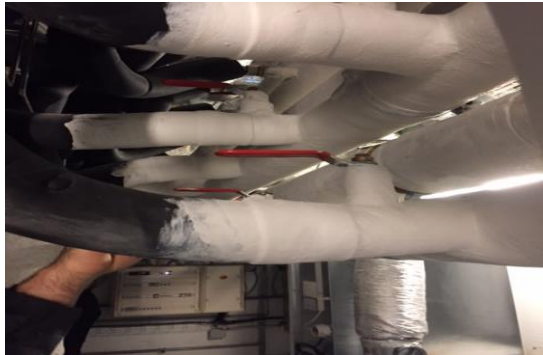
Pot à boues	Etat	B	P	M
	Echéance des travaux	Immédiat		
	Mise aux normes nécessaire	SANS

<p><u>ETAT / COMMENTAIRES</u></p> <p>l'emplacement actuel des pots à bouts ne permettent pas le desembouages des lignes terminales, de plus les pots sont commun au circuit chaud et froid, les risques sont importants d'avoir des mélanges en cas de fausse manipulation.</p>	
<p><u>PRECONISATIONS</u></p> <p>Ajout de pots à boues à chaque étage, modification du circuitage hydraulique pour séparer les circuits</p>

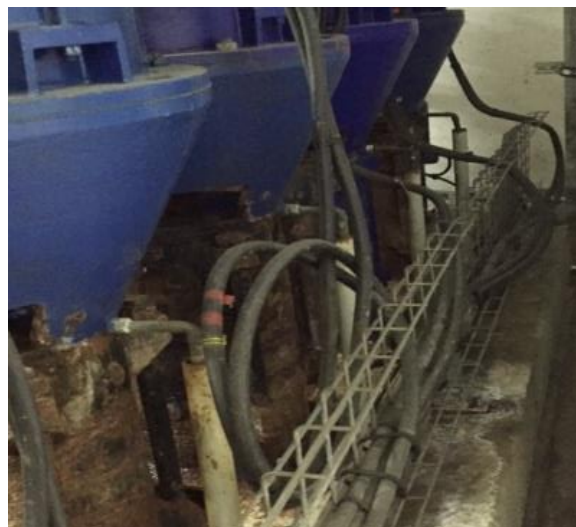
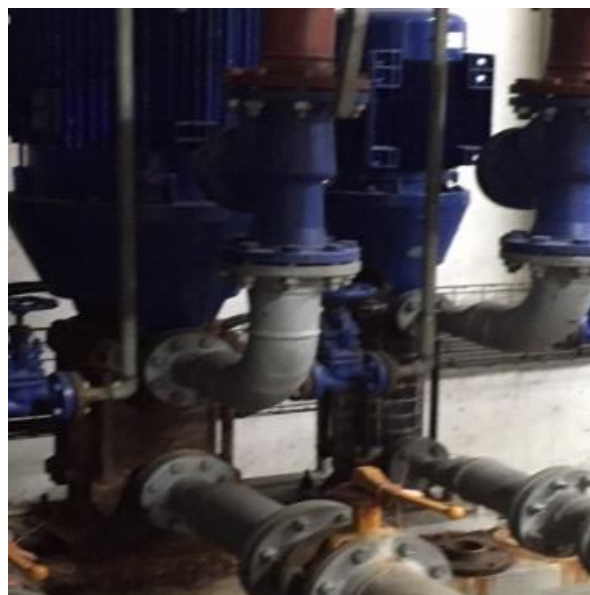
Pompes RIA INCENDIE	Etat	B	P	M
	Echéance des travaux	Immédiat		
	Mise aux normes nécessaire	Oui

Les pompes incendie superstructure doivent faire l'objet d'un retrofit complet, remplacement des garnitures et roulements. Les garnitures sont fuyardes, le local est fortement dégradé du fait de cette rouille et humidité, ces travaux de remise à niveau sont impératifs au niveau de la sécurité. Ce retrofit peut être fait sur deux ans. L'approvisionnement d'un groupe moto pompe de secours garantira une continuité de service durant la période de retour en usine. Le moteur du groupe n°3 a été partiellement rénové en 2013, la pompe doit être révisée.

Moteurs à remplacer, reprise de peintures
Contrôle trentenaire à planifier

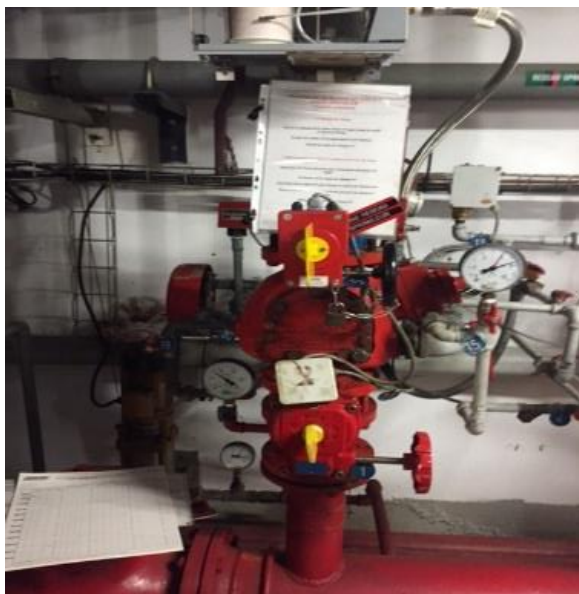
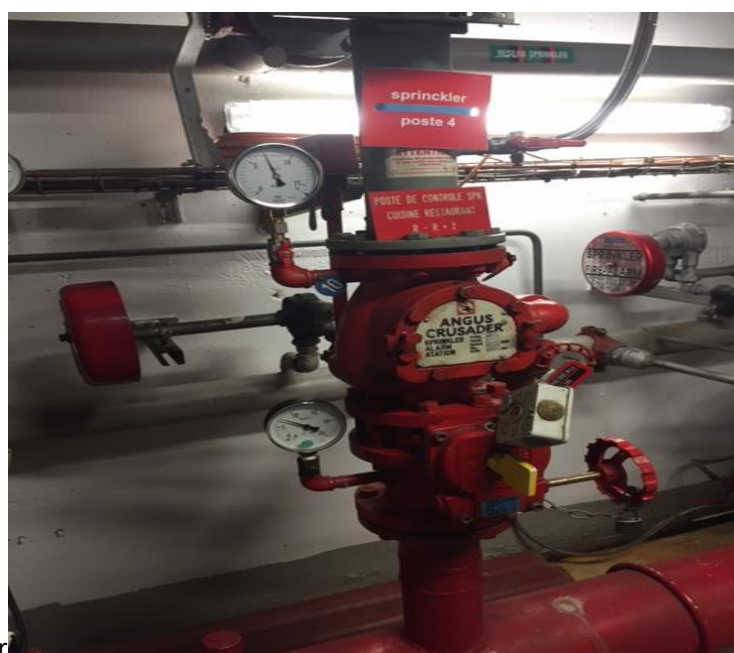
Panoplie sprinklage	Etat	B	P	M
	Echéance des travaux	2 ans		
	Mise aux normes nécessaire

Sprinkler infrastructure, les vannes « angus Crusader » sont d'origine, les fuites sur les joints sont constatées (fonctionnement de la pompe jocket). Les vannes sont à remplacer sous 5 ans

Trentenaire sprinkler à programmer.
Rénovation ou remplacement des panoplies

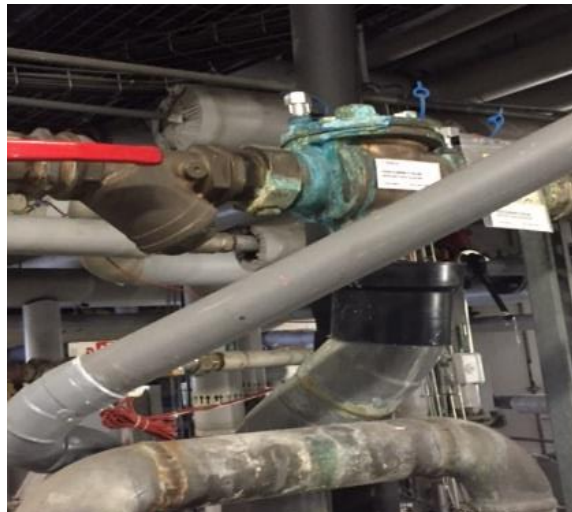
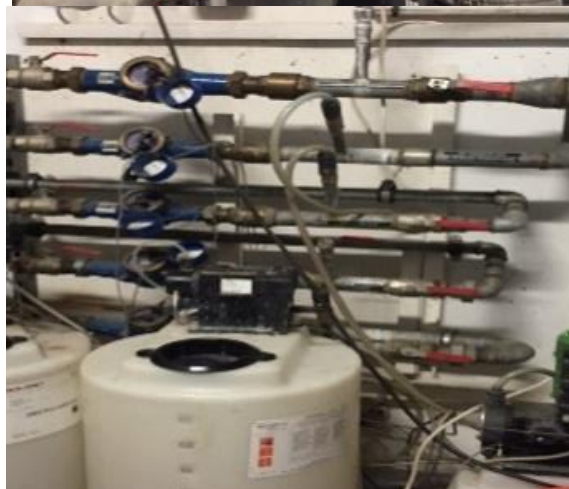
Traitement d'eau	Etat	B	P	M
	Echéance des travaux	2 ans		
	Mise aux normes nécessaire

Le traitement d'eau est inefficace, en effet les points de remplissage eau glacée et eau chaude sont situés en aval d'un disconnecteur à 6 BARS pour une pression réseau à 12 bars,

Le résultat de nos analyses d'eau montre un taux de fer important, un traitement filmogène ne sera efficace qu'une fois les pistons et membranes des adoucisseurs et point de remplissage déplacés.

il y a lieu de déplacer les points de remplissage sur le réseau 12 BARS et d'ajouter après la pompe doseuse un surpresseur pour pousser le produit dans le réseau

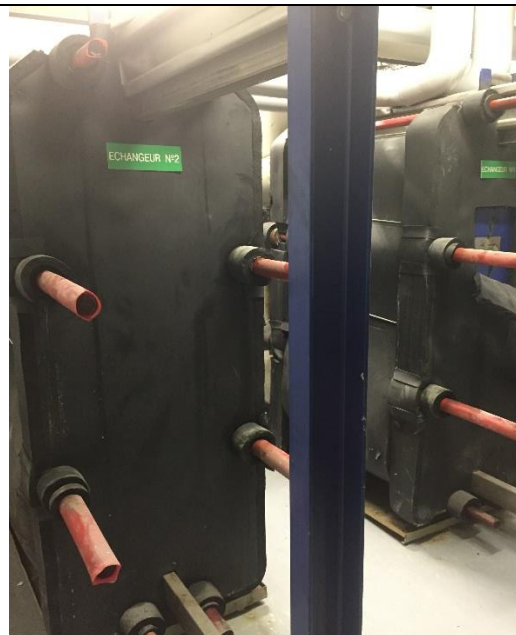
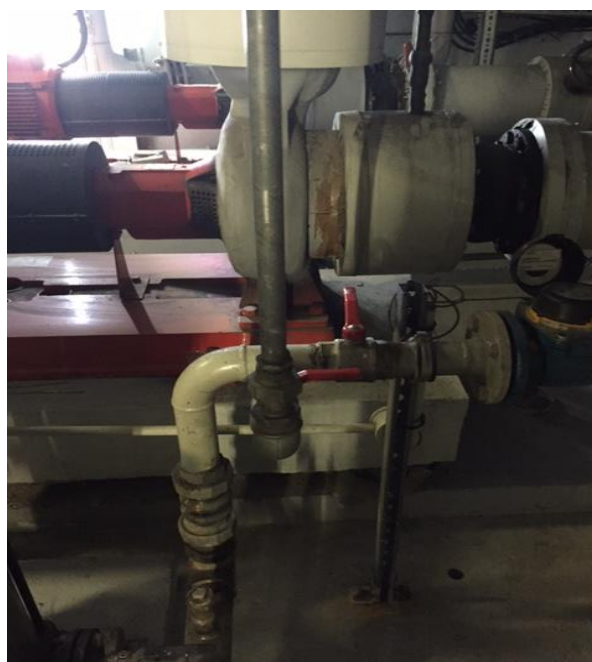
Production et distribution froid et chaud	Etat	B	P	M
	Echéance des travaux			
	Mise aux normes nécessaire

Les échangeurs Enertherm et les sous stations sont en bon état.
Les panoplies, pompes eau glacée eau froide/ eau chaude sont d'origine

Planification du remplacement des Garnitures et roulements à planifier
Reprise de l'ensemble de l'isolation des conduites et reprise de la peinture à prévoir

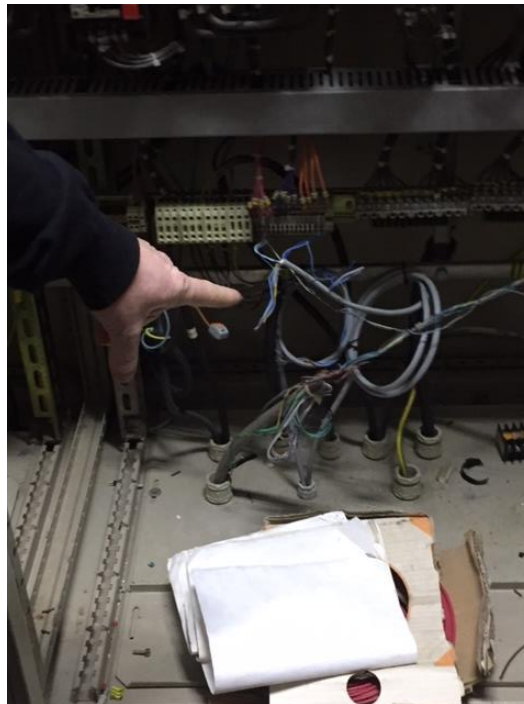
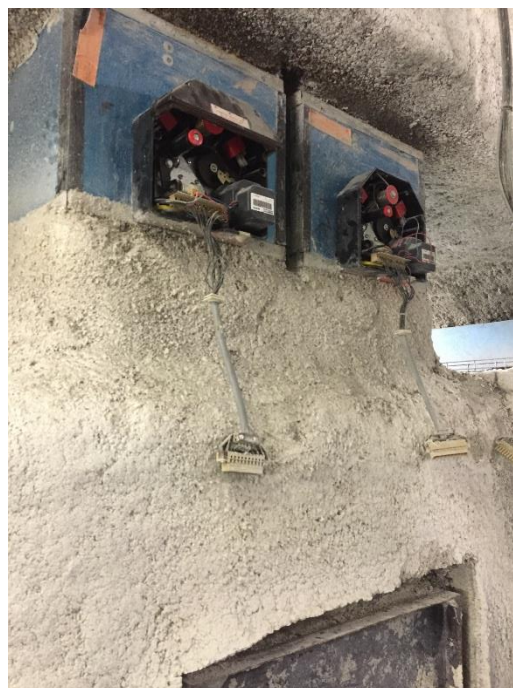
Curage	Etat	B	P	M
	Echéance des travaux	Immédiat		
	Mise aux normes nécessaire	Oui

Les personnels peuvent se retrouver en danger car les installations qui n'ont pas été curées par le précédent propriétaire ne sont pas identifiées étiquetées, le chef d'établissement serait assurément mis en cause en cas d'accident !! électrocution, chute etc..

Un audit « curage » et des travaux doivent être engagés dans les plus brefs délais et l'ancien propriétaire mis en cause.
