**Pont sur bras mort de la Moselle
Commune de Montigny-lès-Metz - 57**

Inspection détaillée du 05/05/2021

Inspection Détaillée Périodique

AFFAIRE 21 662

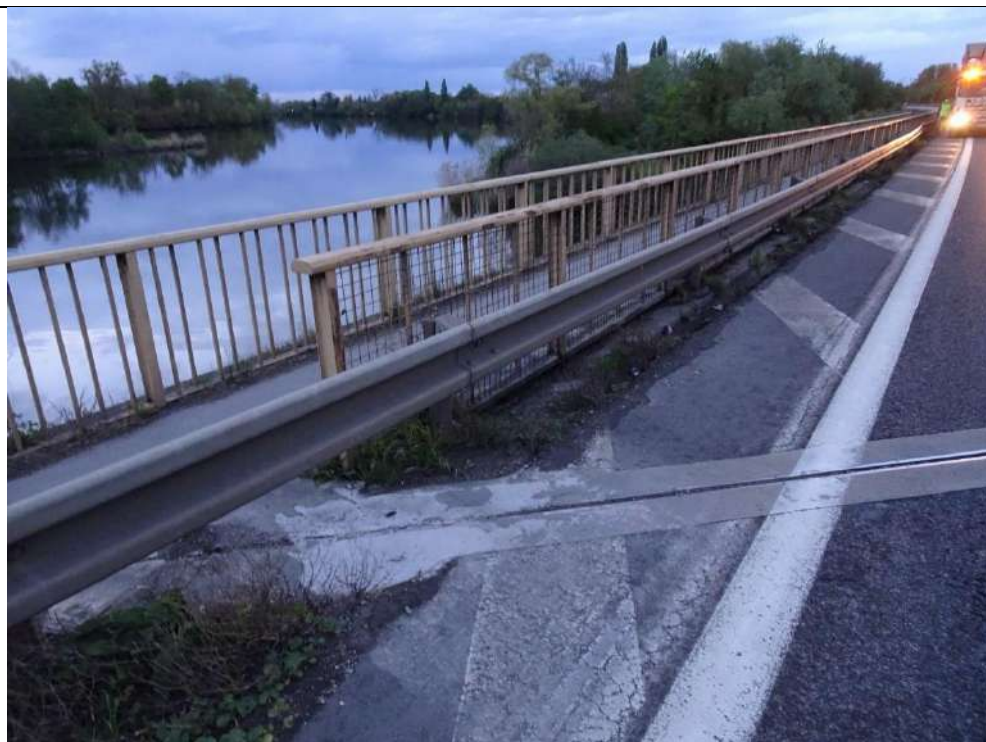
2 : Extrémité du trottoir amont côté Nancy

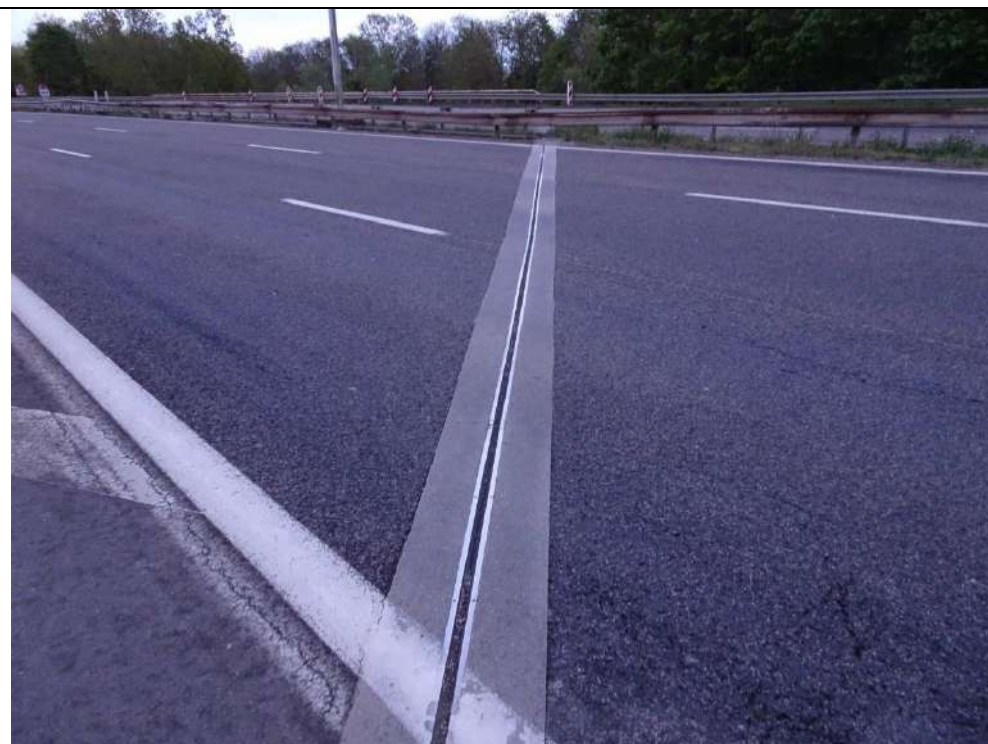
3 : Joint de chaussée côté Nancy

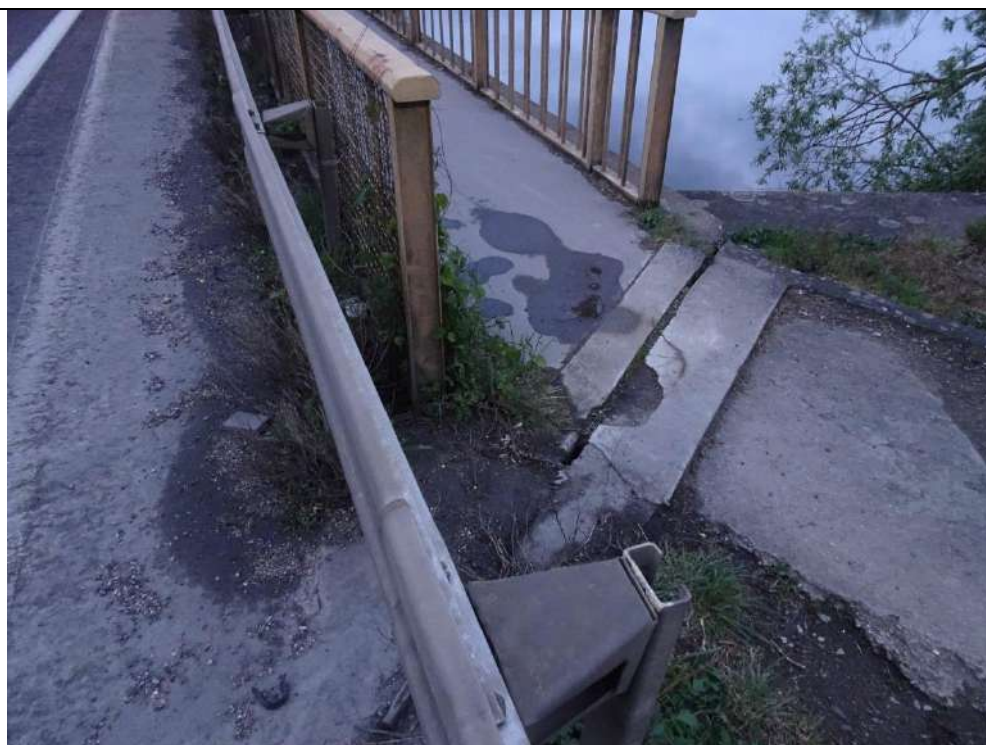
6 : Absence de joint au droit du trottoir amont côté Metz

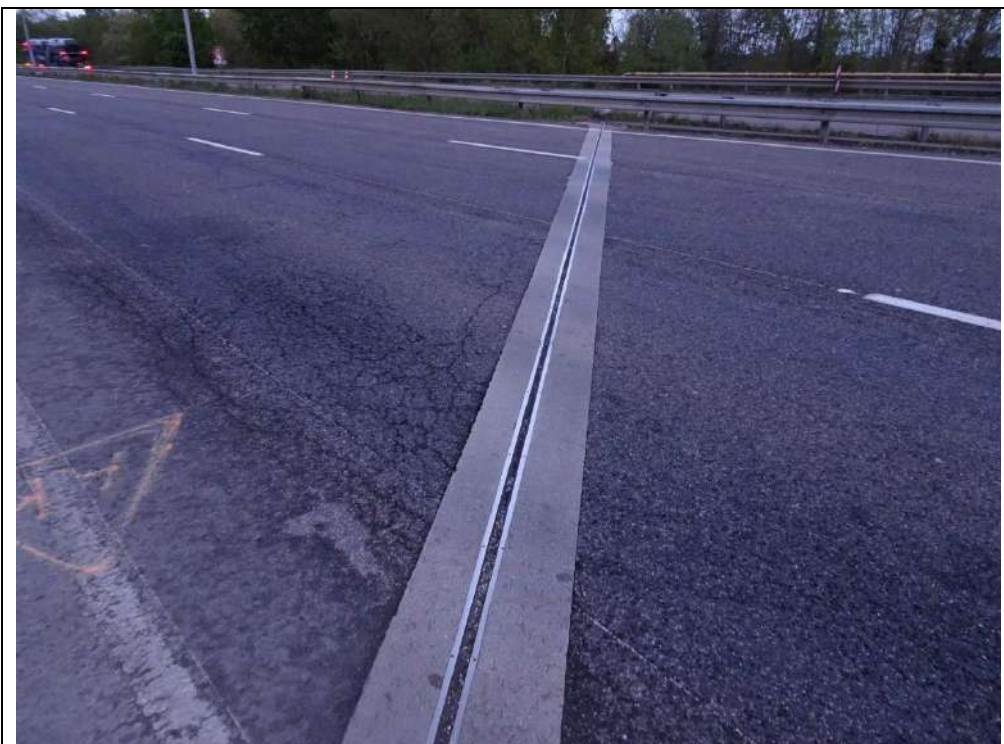
7 : Joint de chaussée côté Metz

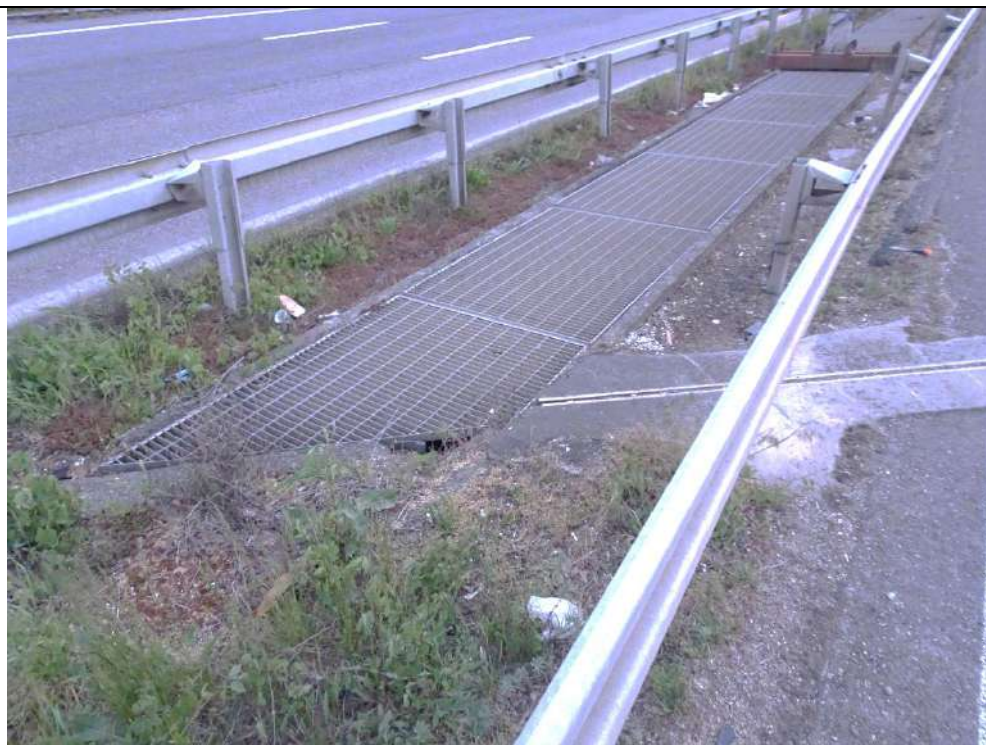
12 : Caillebotis aval côté Metz

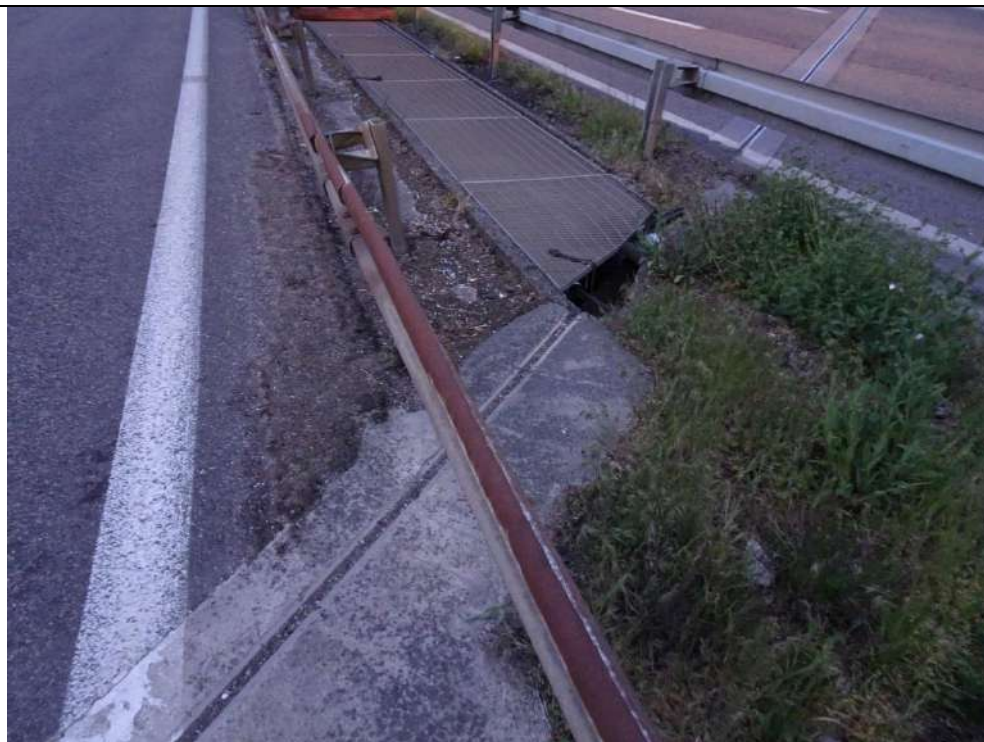
13 : Caillebotis aval côté Nancy

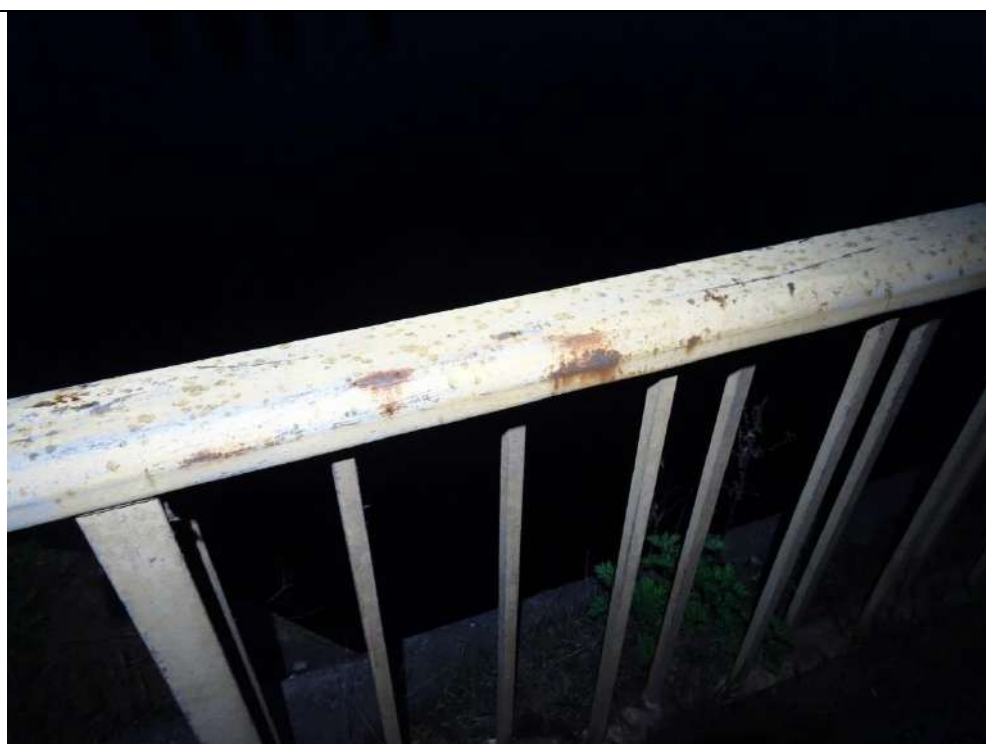
- Corrosion éparse tout le long sur la lisse supérieure des garde-corps
- Corrosion perforante sur la lisse supérieure du garde-corps aval côté Nancy

16 : Corrosion éparse sur les lisses supérieures des garde-corps du trottoir amont

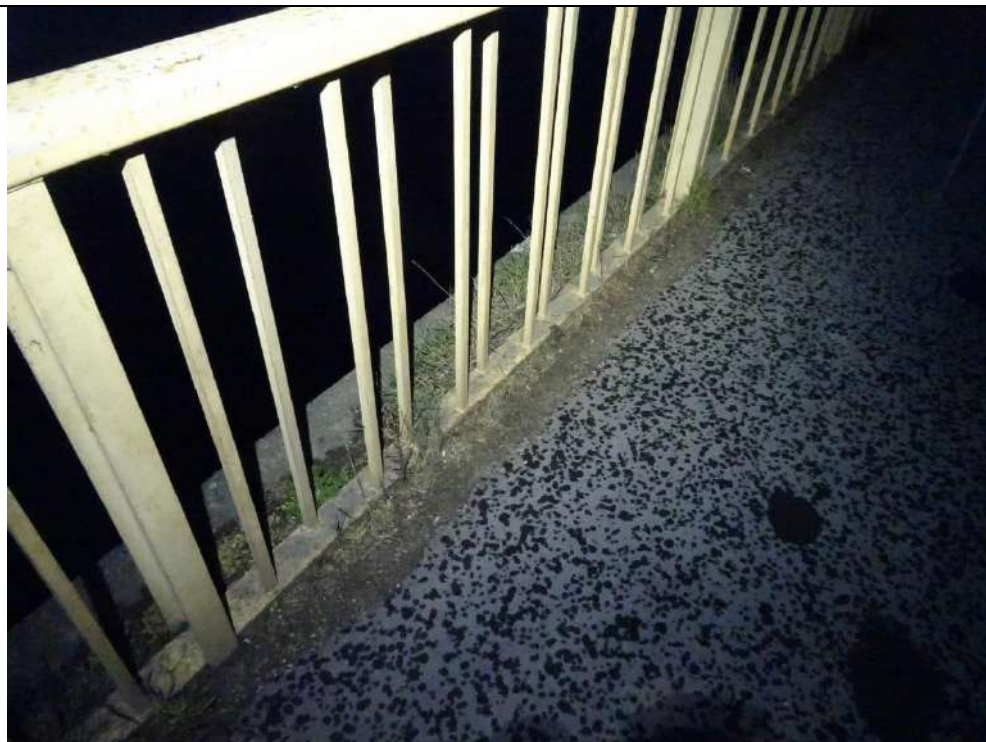
17 : Dépôts de terre et végétation tout le long en pied du garde-corps
amont du trottoir amont

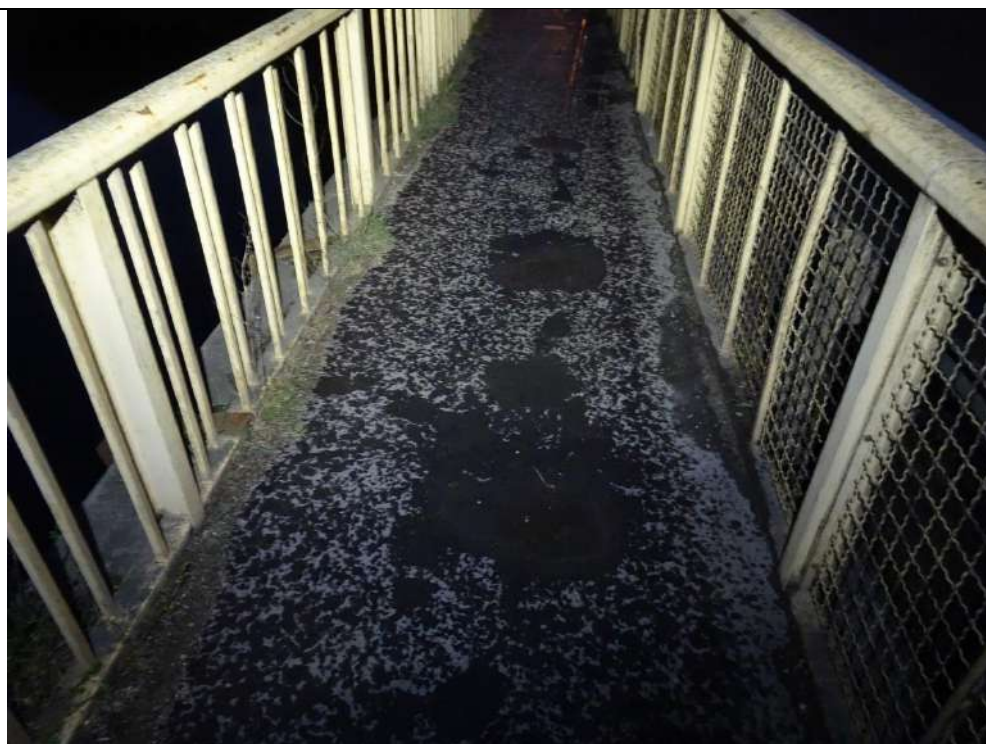
18 : 3 zones de tassement de l'asphalte sur le trottoir amont côté Nancy

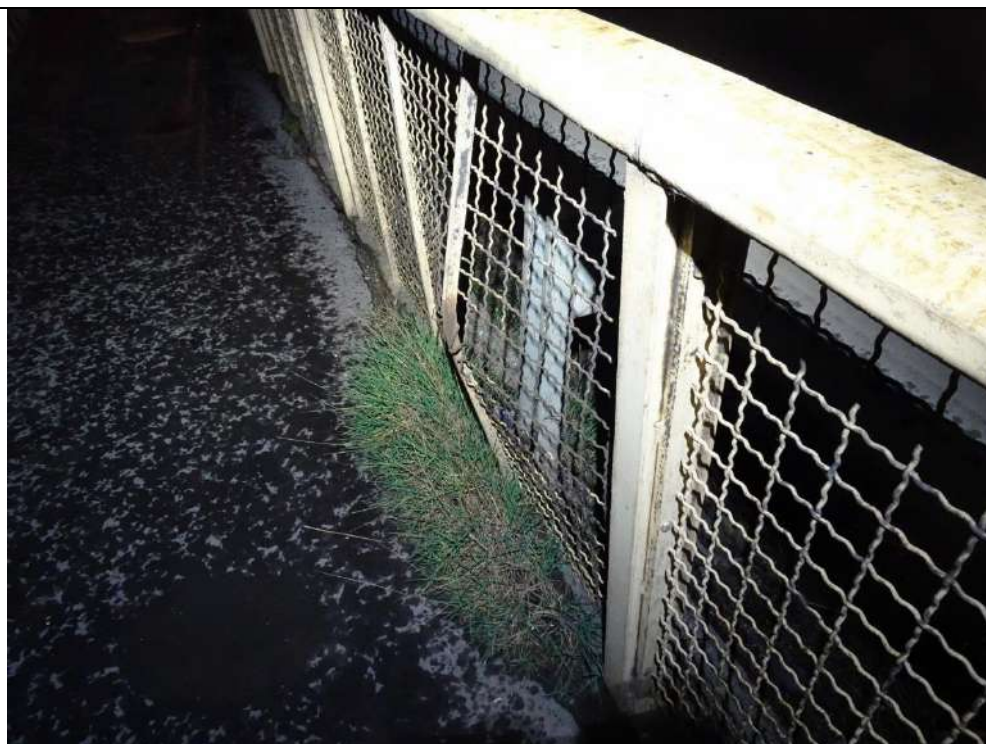
19 : Garde-corps aval du trottoir amont déformé suite à un choc dans la glissière de sécurité de la chaussée

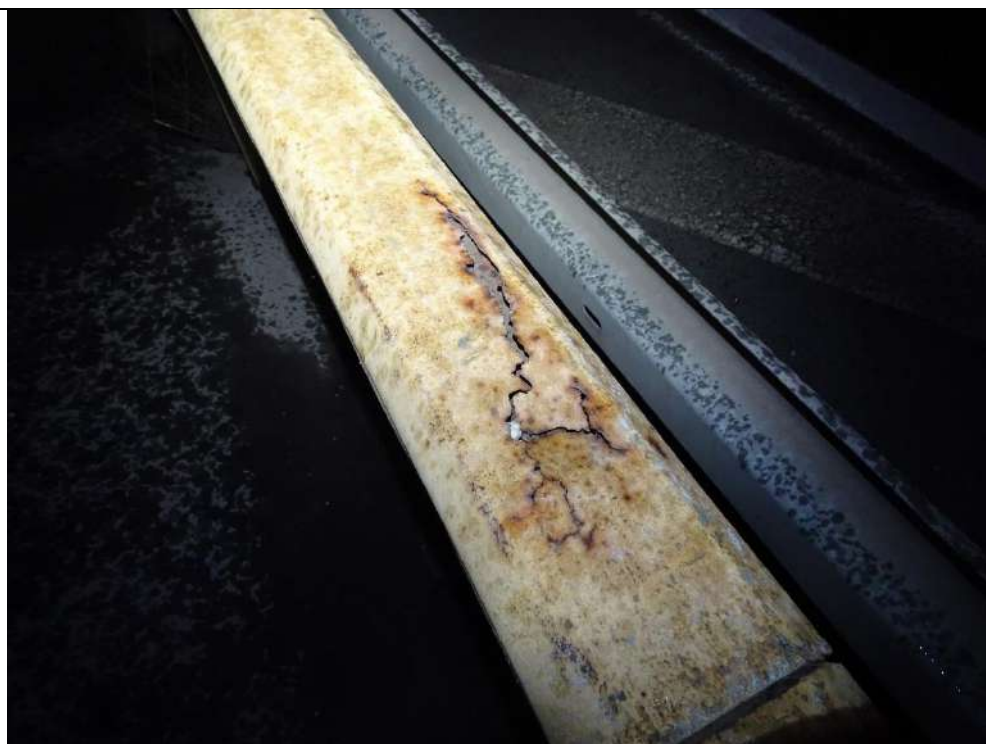
20 : Lisse supérieure du garde-corps aval du trottoir amont qui s'éventre

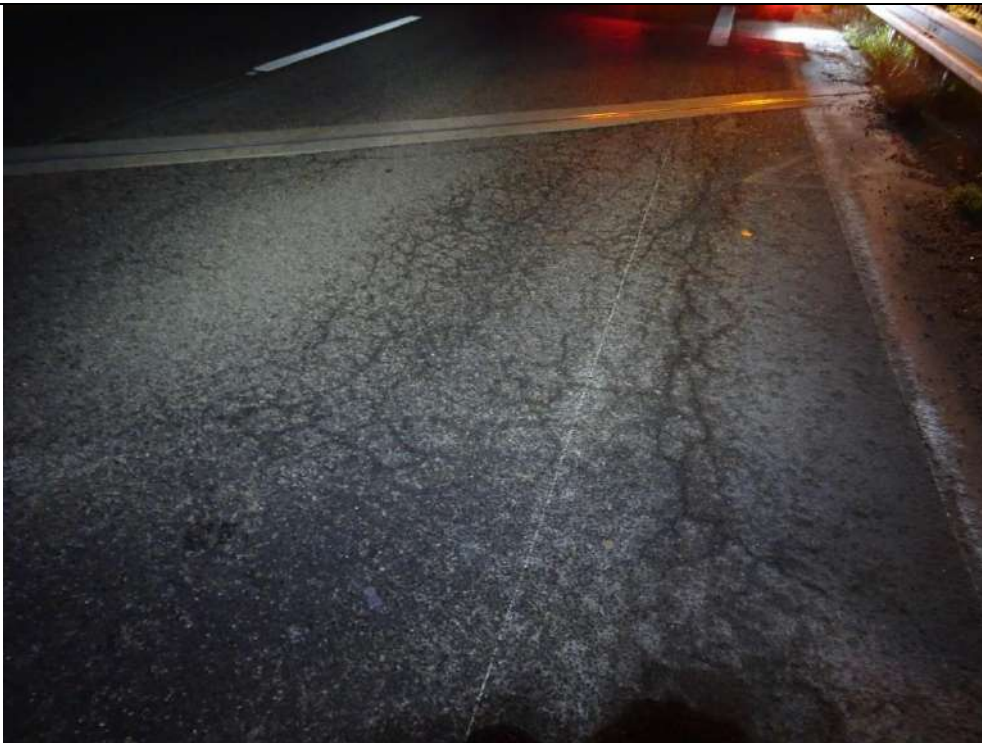
23 : Faïençage au droit de la voie lente à l'arrière du joint de chaussée côté Metz

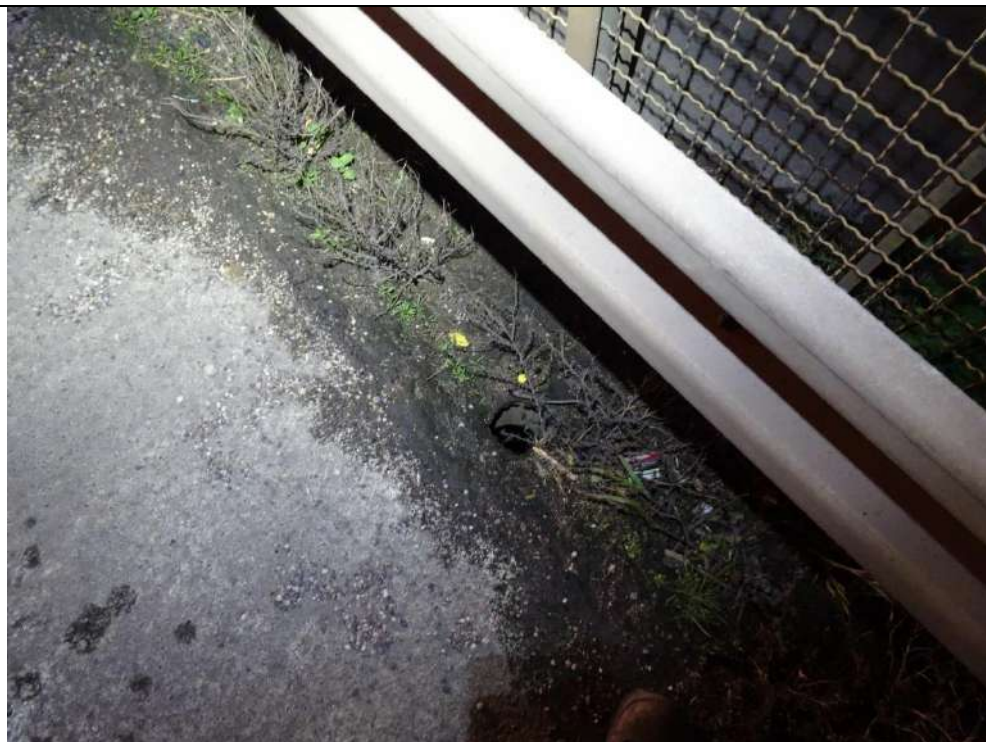
25 : Absence de grille sur les gargouilles dans le fil d'eau amont

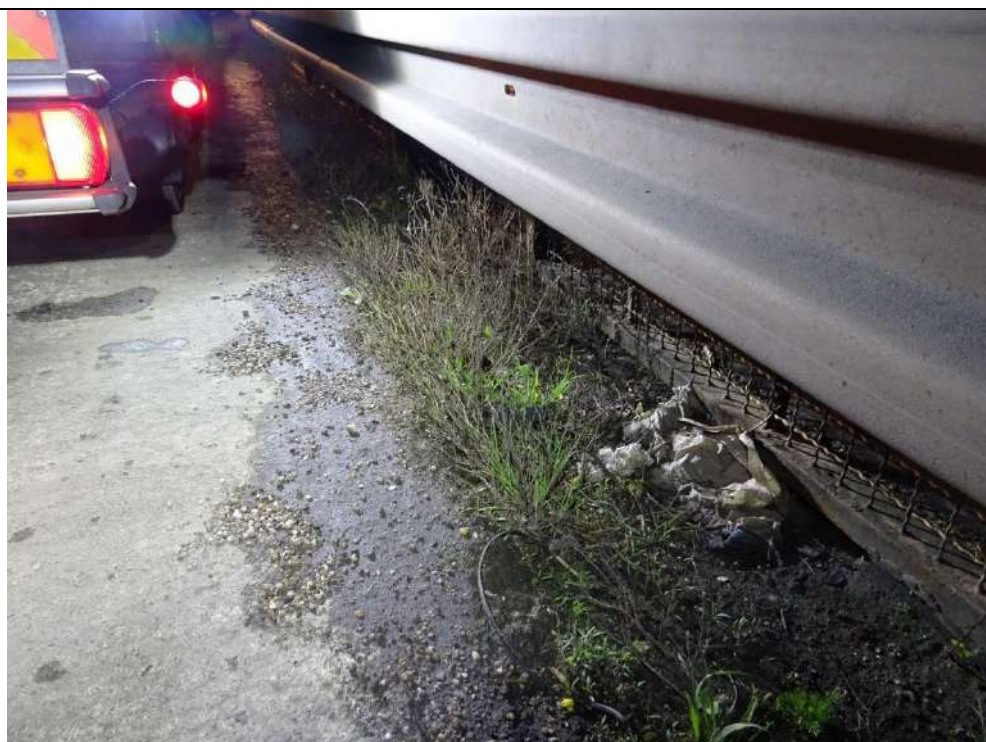
26 : Végétation et dépôts terreux généralisés entre la chaussée et le trottoir amont

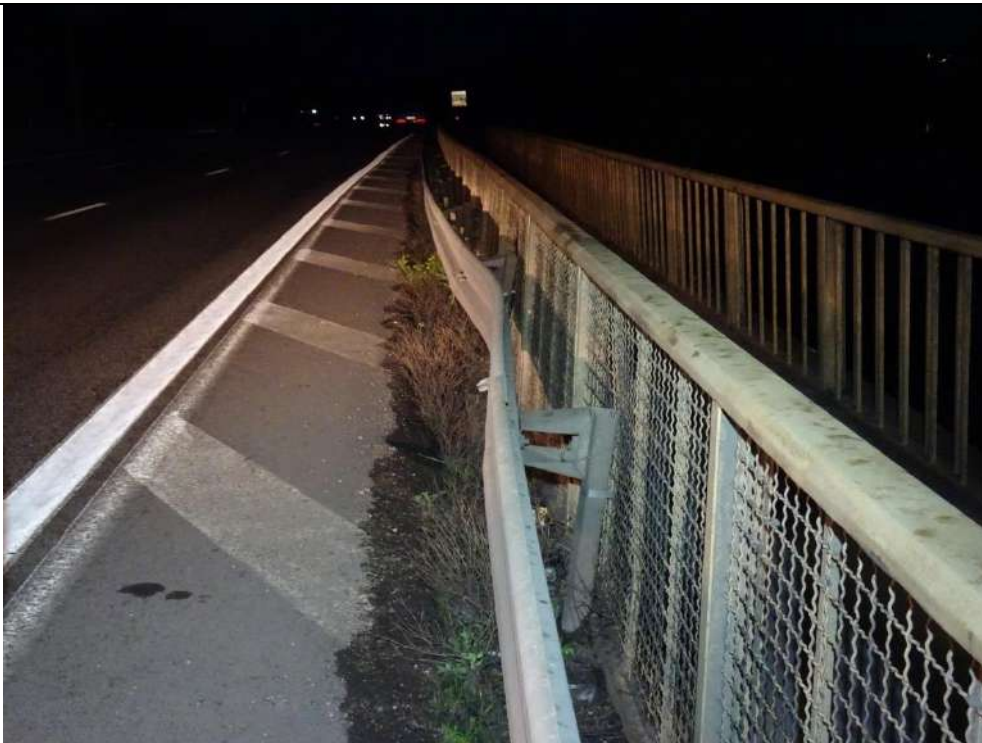
27 : Déformation de la glissière de sécurité aval avec déformation du garde-corps

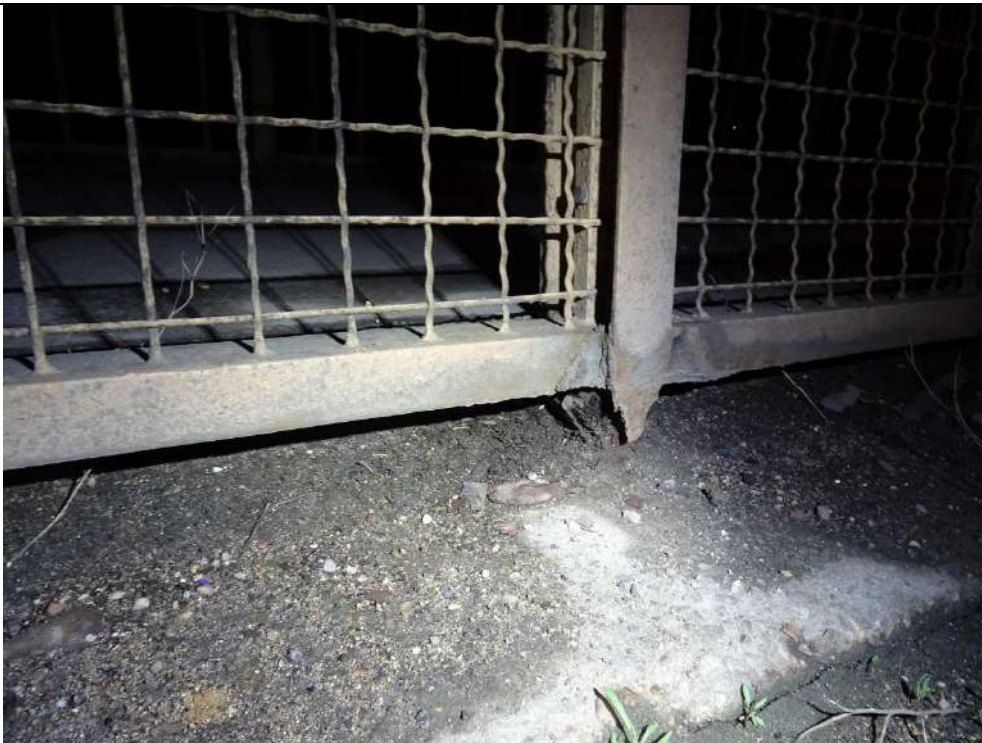
29 : Montant du garde-corps aval du trottoir amont corrodé et sectionné au droit de la glissière de sécurité déformée

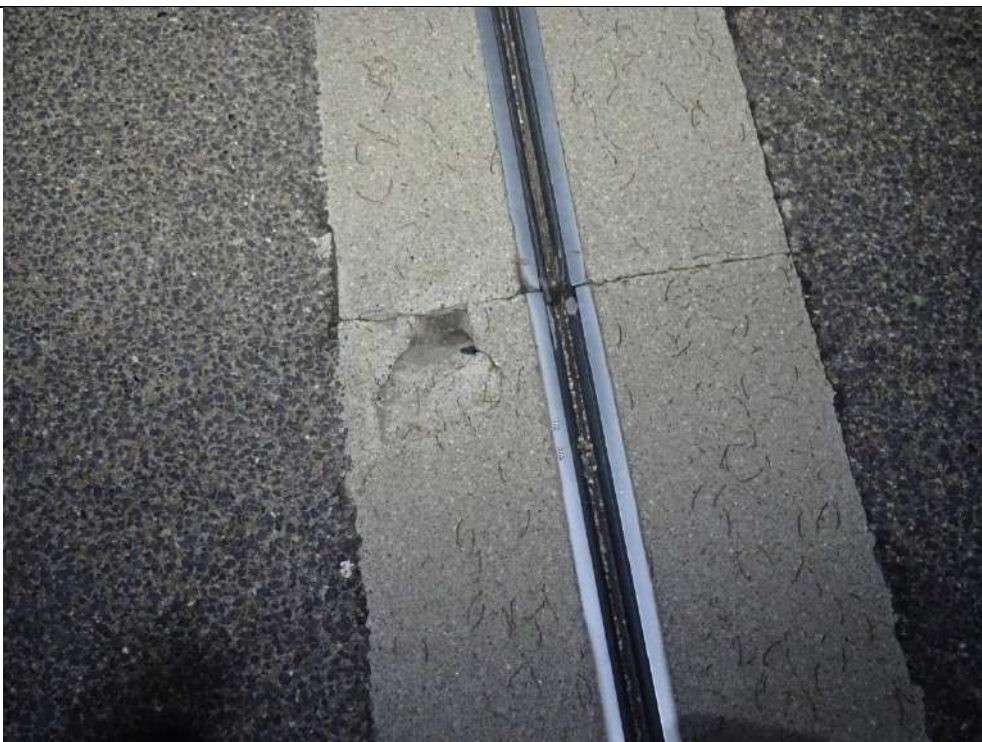
30 : Eclat au droit de la voie rapide sur le solin du joint de chaussée côté Nancy

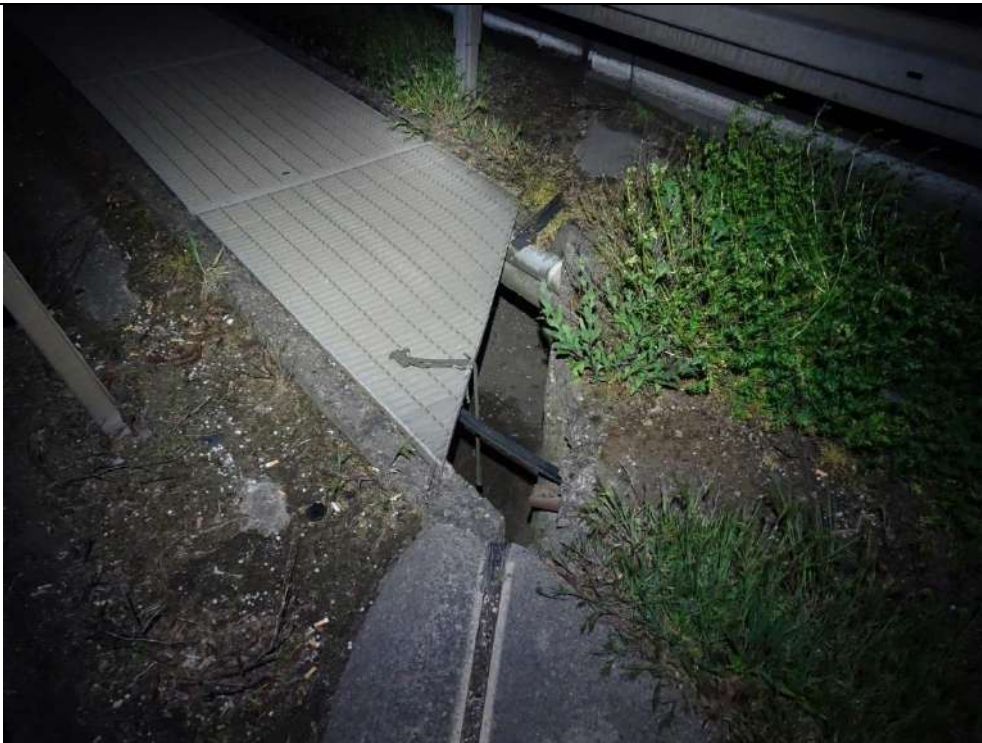
31 : Absence d'un caillebotis en about du TPC côté Nancy

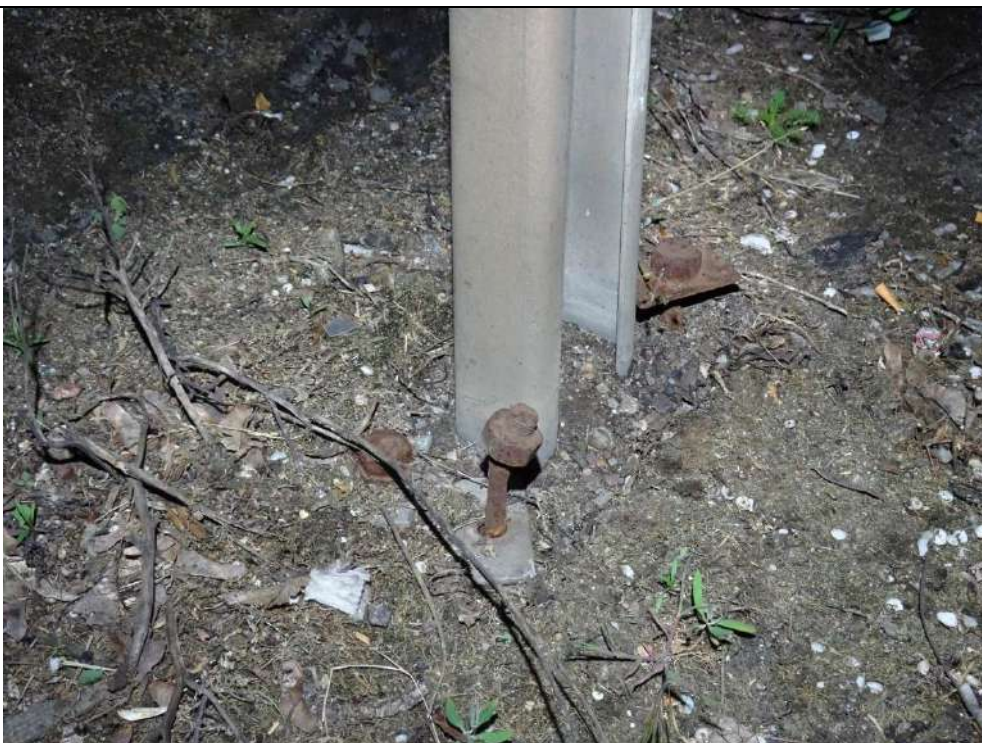
32 : Montant de glissière de sécurité aval desserré en pied à proximité de la culée C2

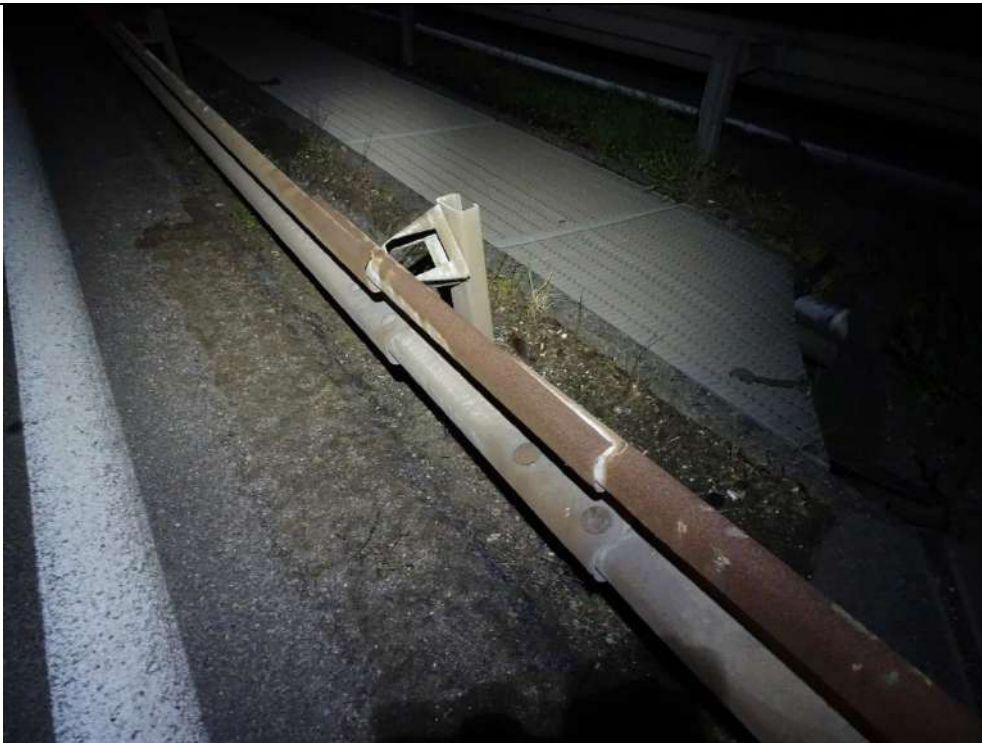
33 : Lisse de la glissière de sécurité aval corrodée avec quelques écarteurs déformés

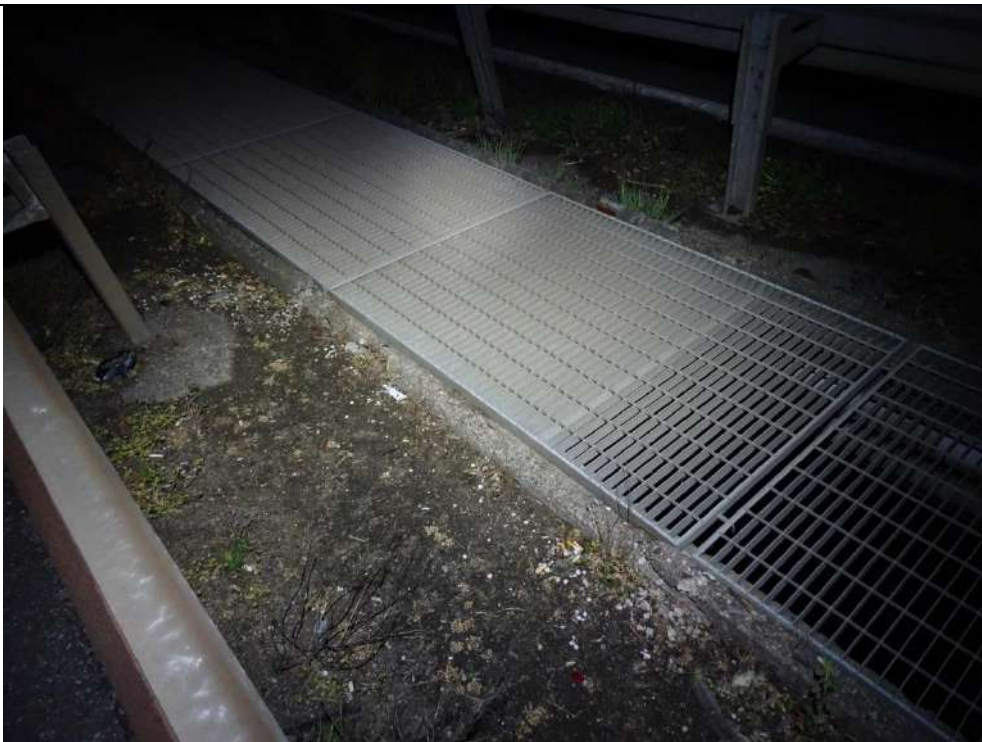
34 : Longrine aval maintenant les caillebotis altérée

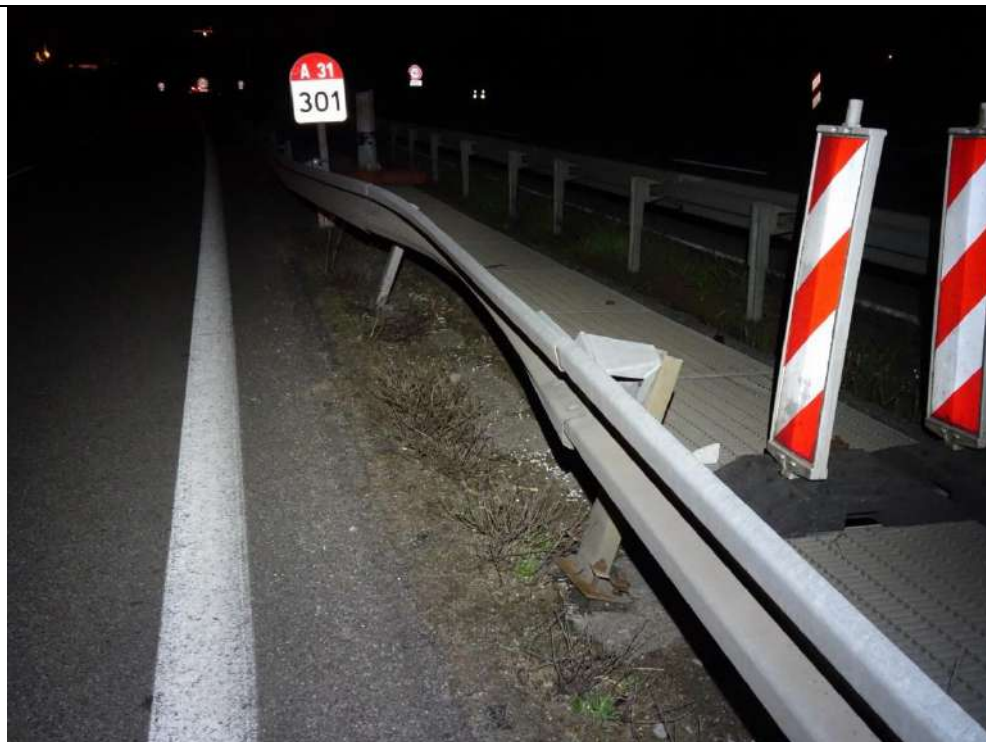
35 : Choc sur la glissière de sécurité aval côté Metz

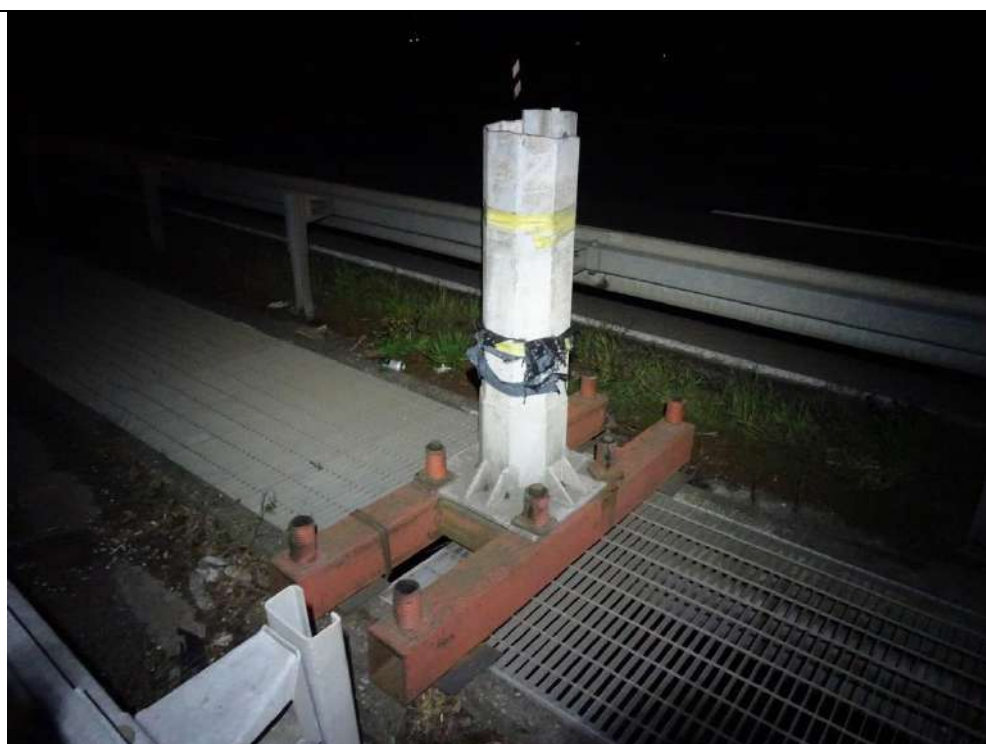
36 : Candélabre sur le TPC côté Metz sectionné

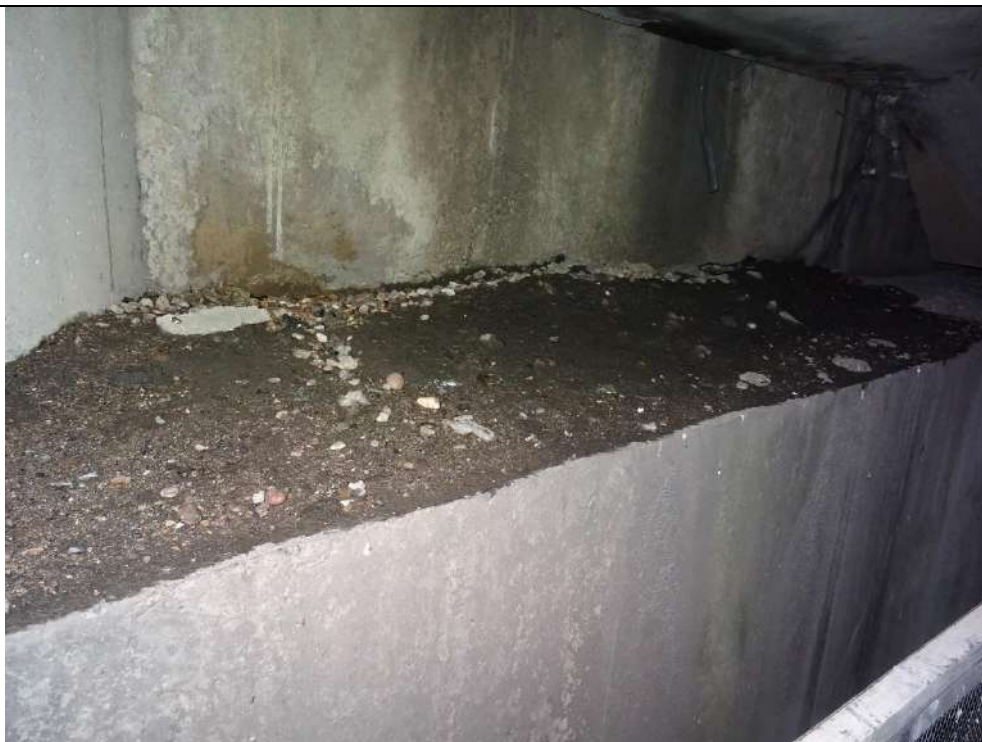
1004 : Dépôts de terre et humidité sur le sommier de la culée C0 rive gauche côté amont

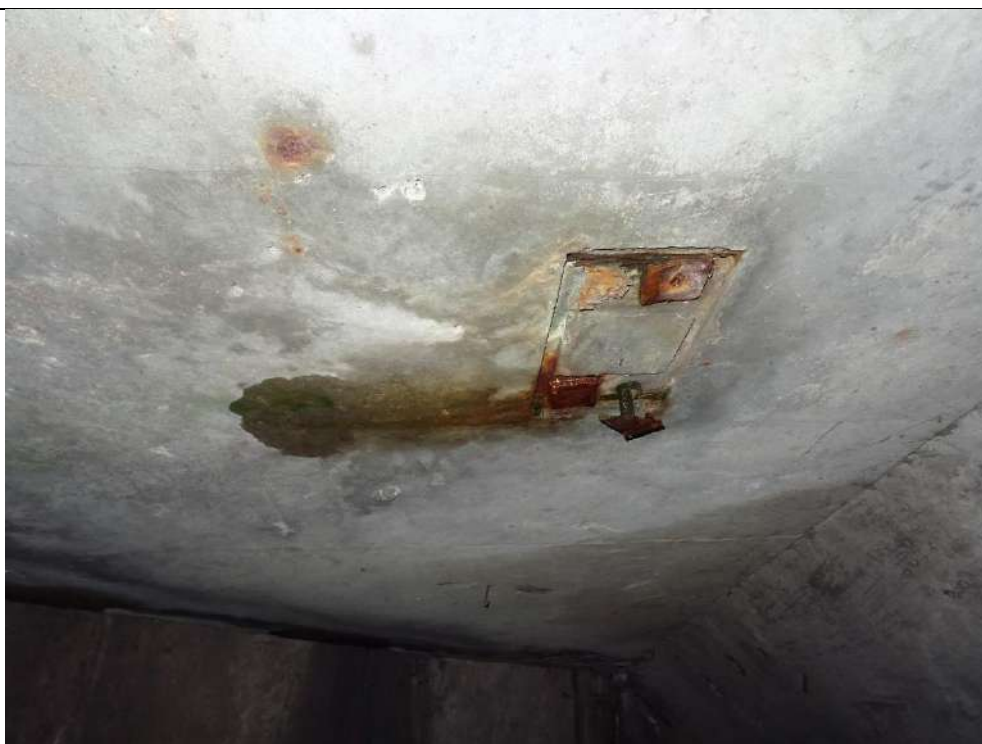
1005 : Ancrage traversant de glissière oxydé et coulures d'eau en encorbellement amont à proximité de culée C0 rive gauche

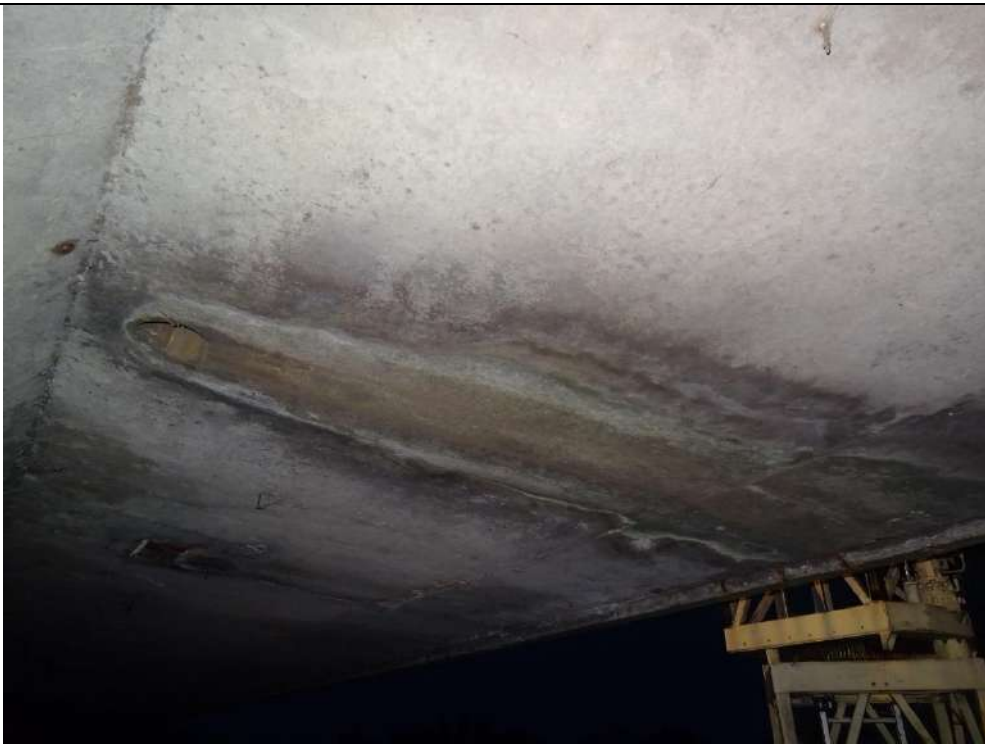
1006 : Traces de coulures sous l'encorbellement amont depuis une gargouille côté rive gauche

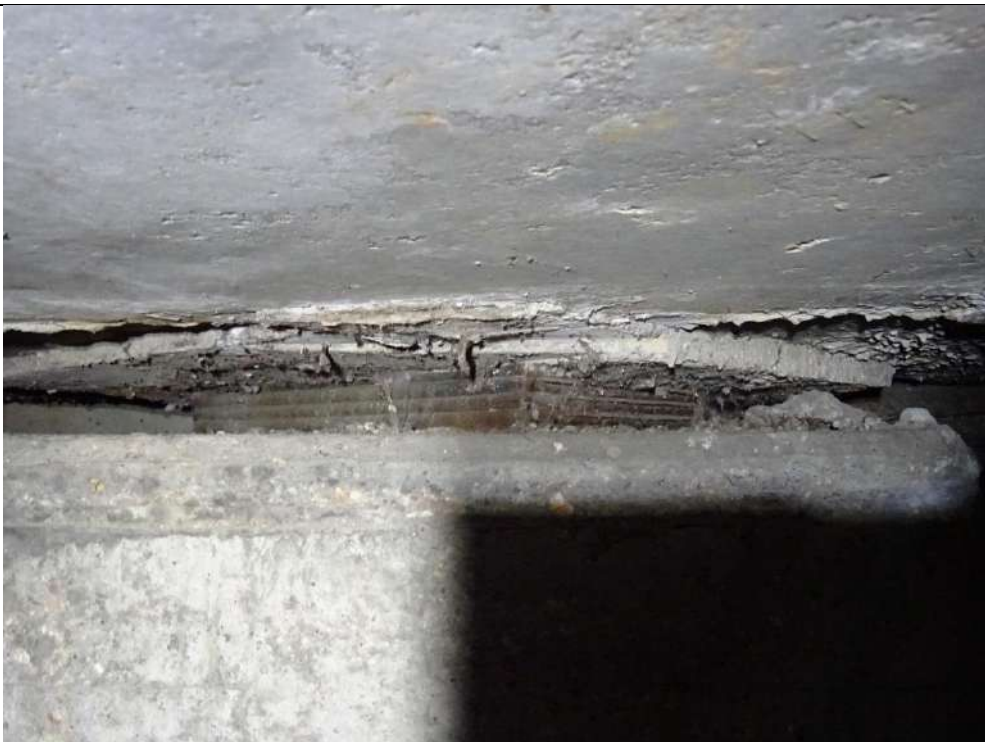
1007 : Appareil d'appui amont de la culée C0 rive gauche

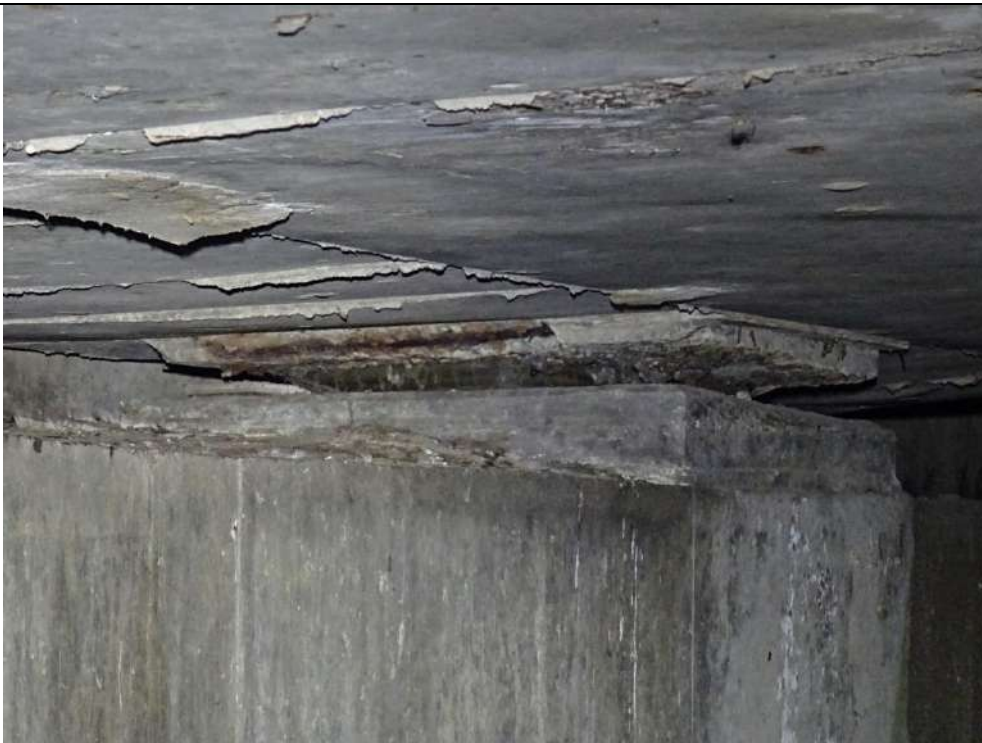
1008 : Appareil d'appui aval sur la culée C0 rive gauche

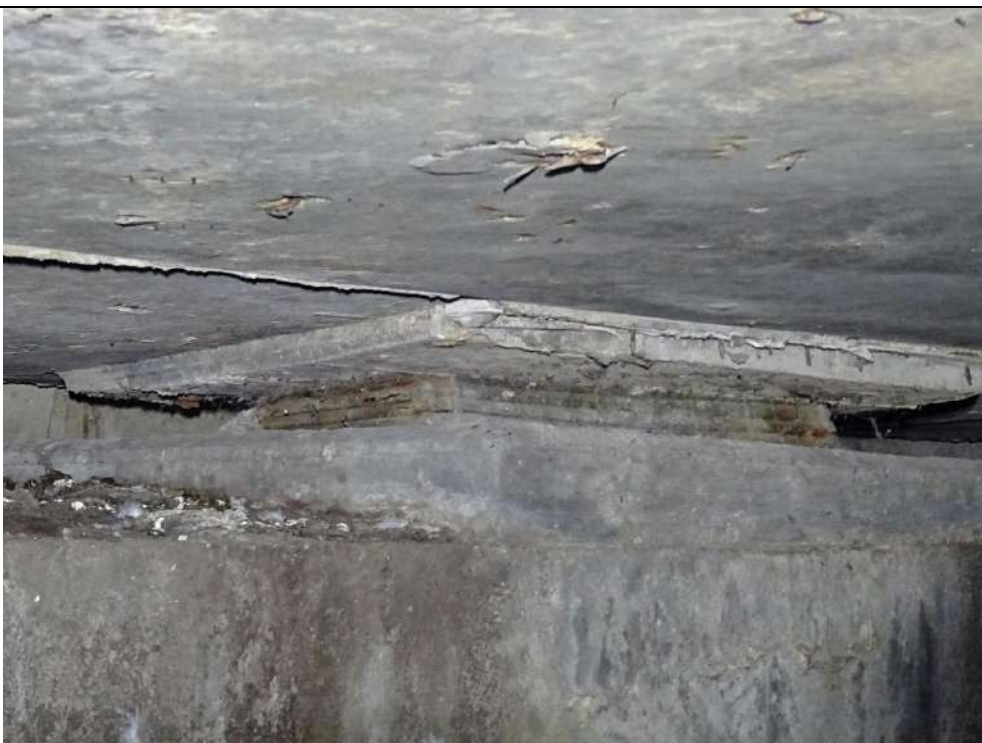
1009 : Appareil d'appui intermédiaire aval sur la culée C0 rive gauche

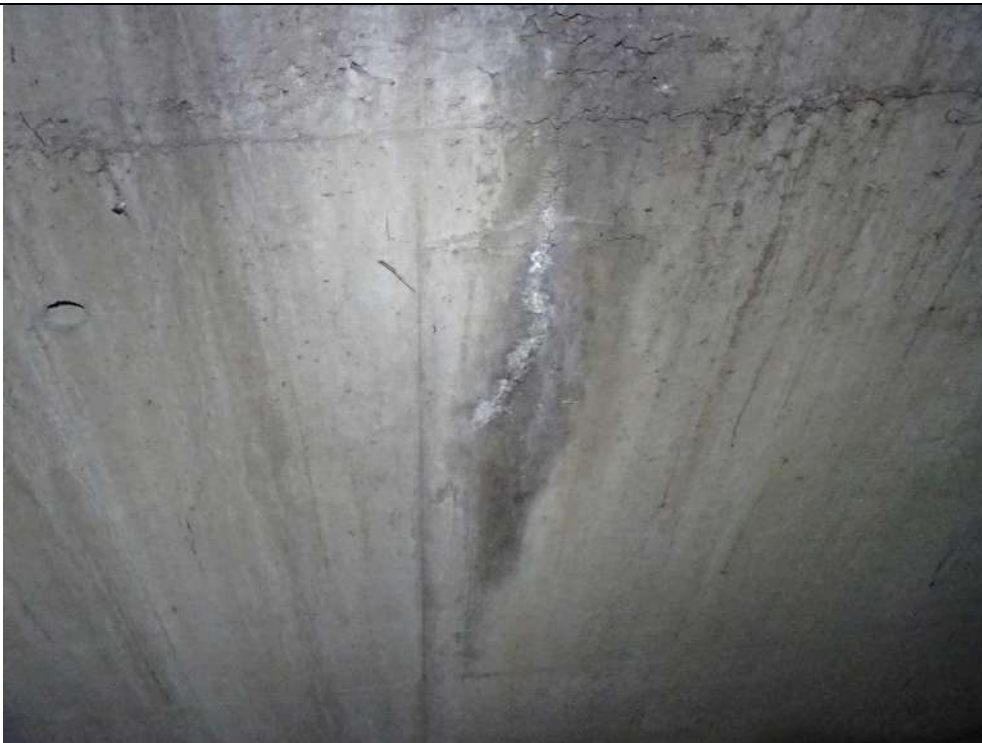
1010 : Fissure verticale avec calcite sur le mur de front de la culée C0 rive gauche

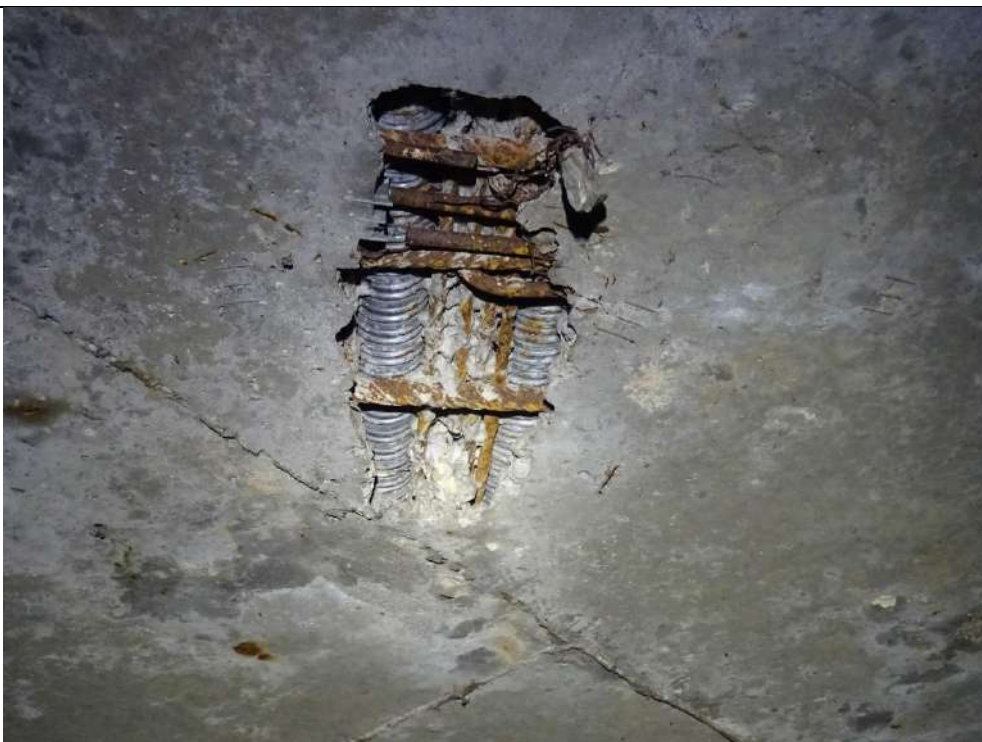
1011 : Gains de précontrainte apparentes et aciers apparents oxydés en intrados de la travée T1
