**Pont sur bras mort de la Moselle
Commune de Montigny-lès-Metz - 57**

Inspection détaillée du 05/05/2021

Inspection Détaillée Périodique

AFFAIRE 21 662

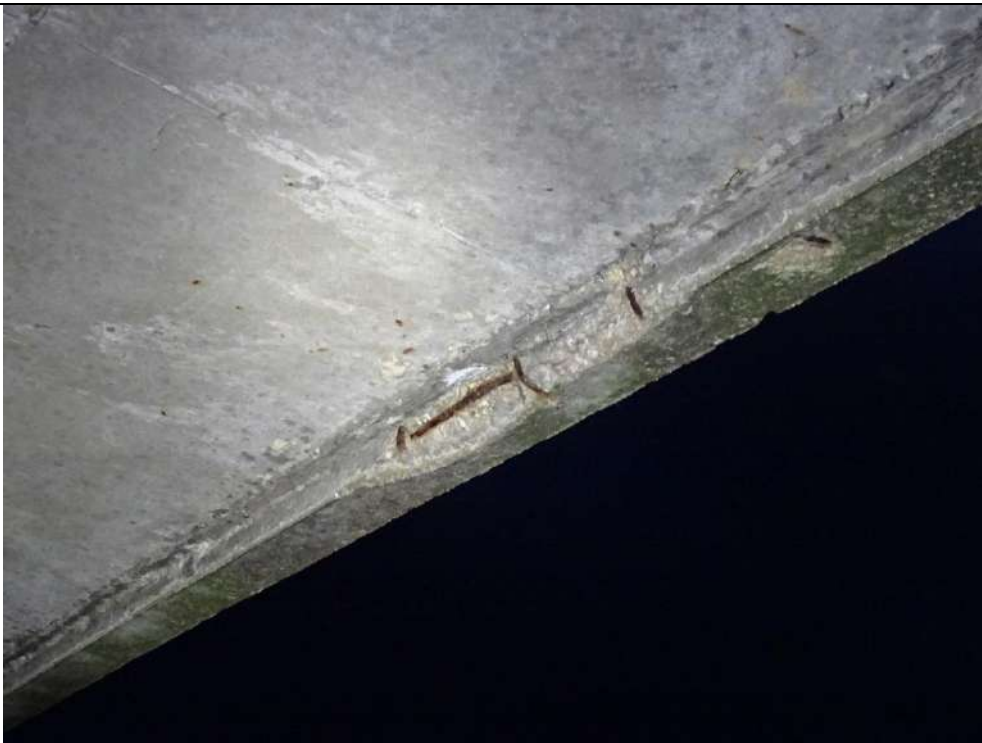
1016 : Eclats avec aciers apparents oxydés et perte de section en sous-face de corniche amont

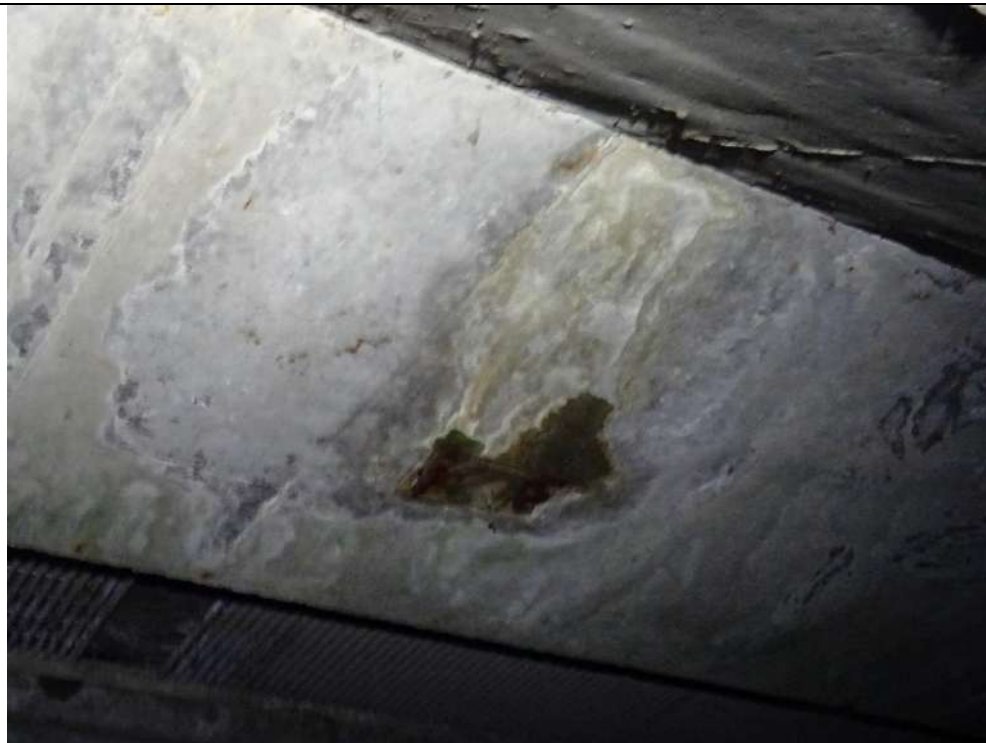
1018 : Ancrages de GS corrodés et traces humides de coulures tout le long sous l'encorbellement aval

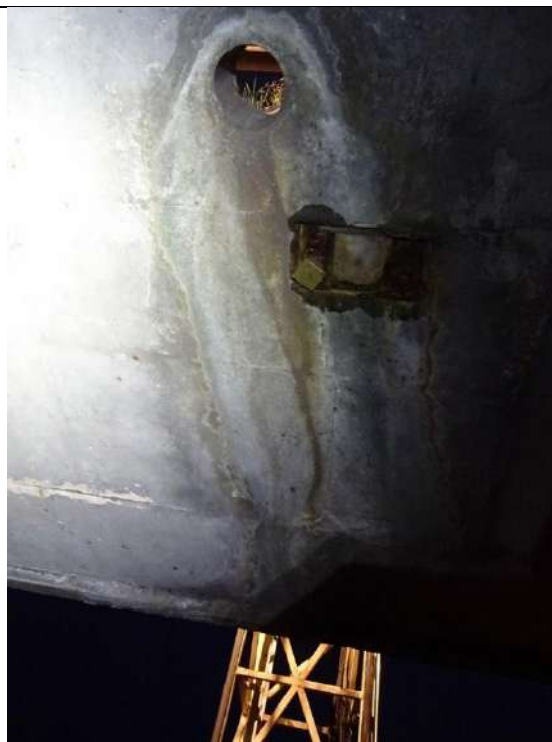
1019 : Traces de coulures sous l'encorbellement amont depuis une gargouille à mi-travée de la travée T1

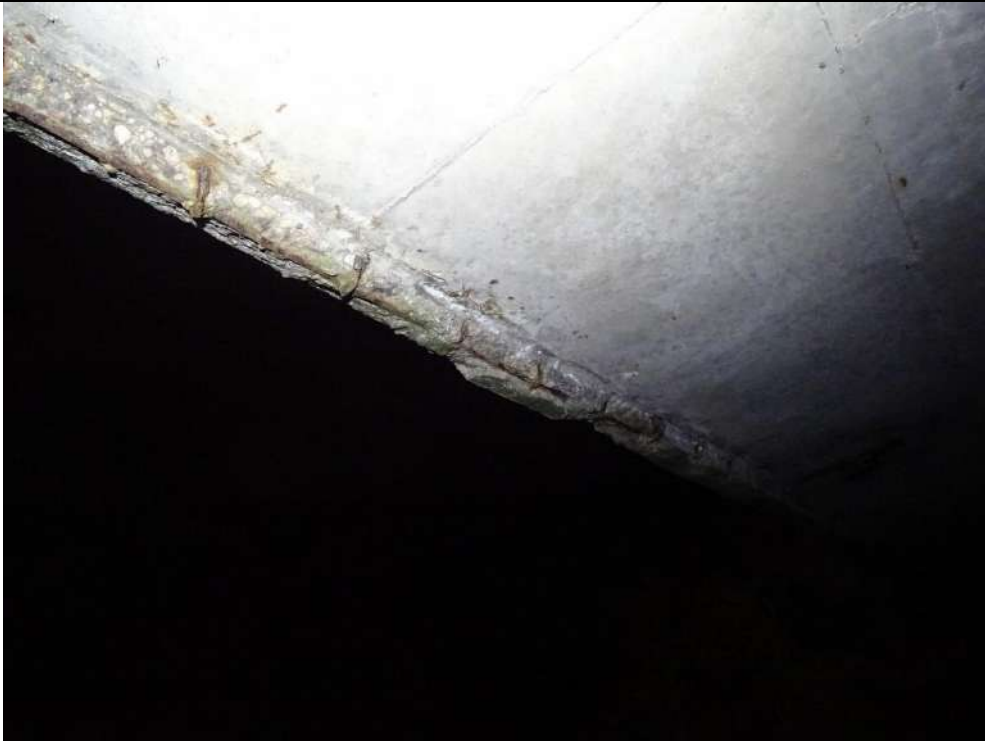
1022 : Eclats prononcés avec aciers apparents oxydés sous la retombée de corniche amont côté rive droite

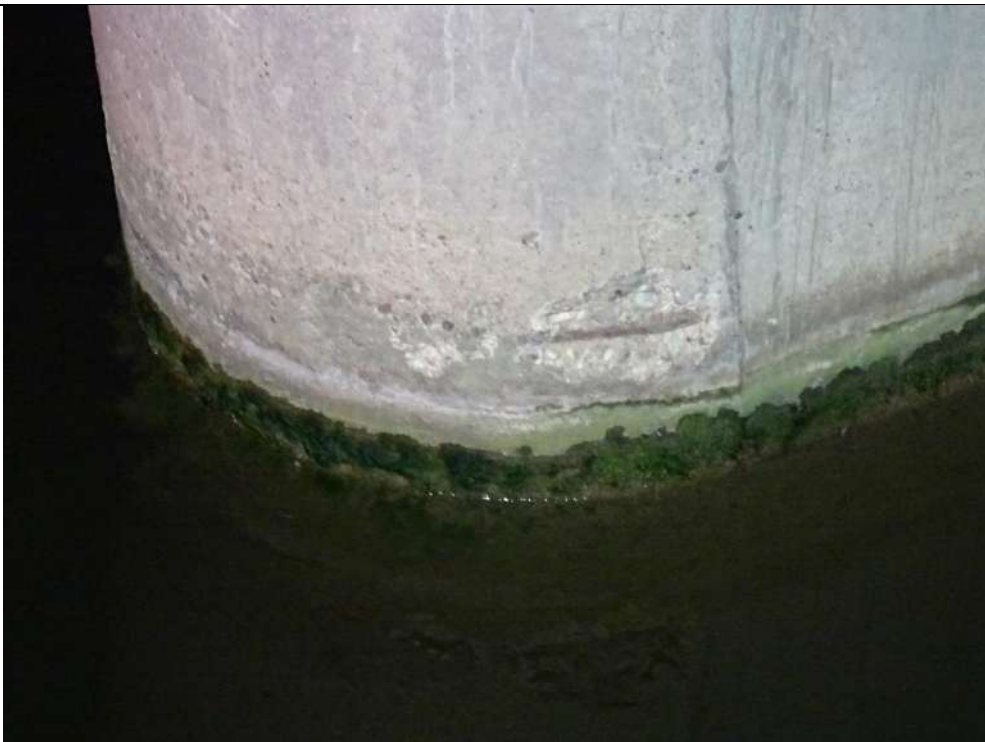
1023 : Acier apparent oxydé en pied de la pile P1 côté amont sur la face côté C2

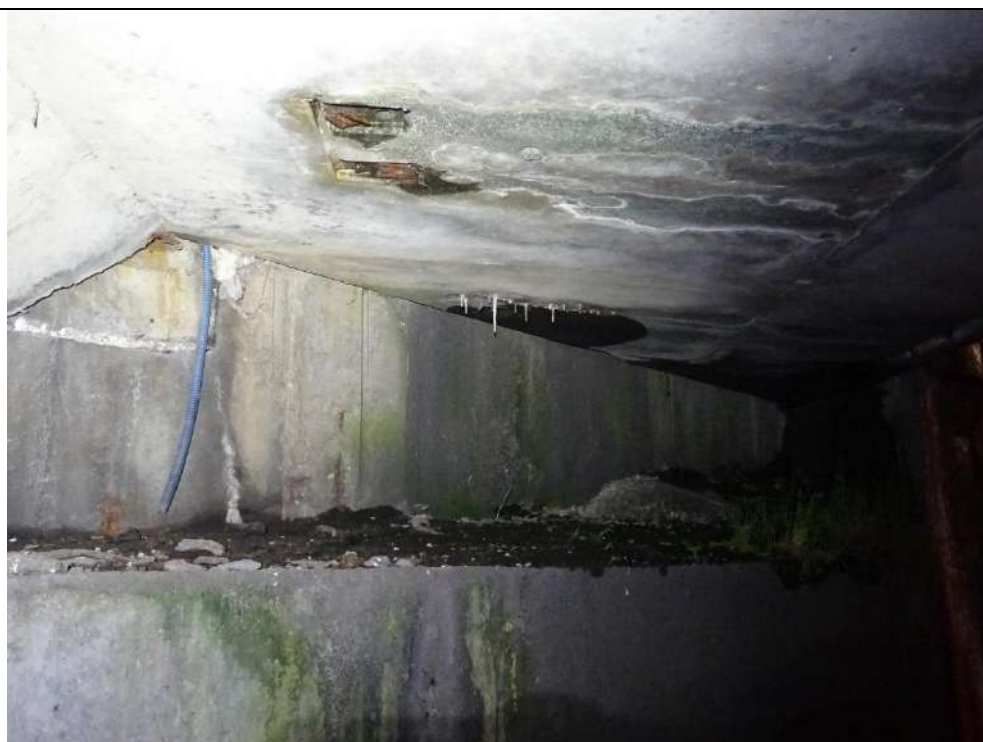
1029 : Terre et humidité sur le sommier de la culée C2 rive droite côté amont

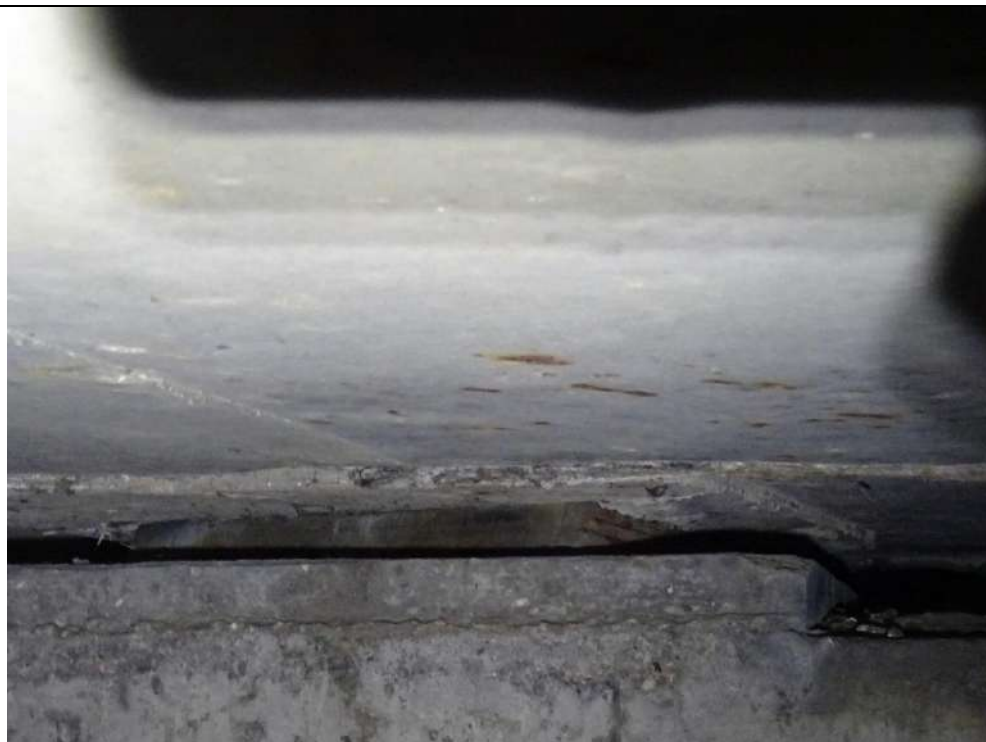
1030 : Appareil d'appui intermédiaire amont de la culée C2 rive droite

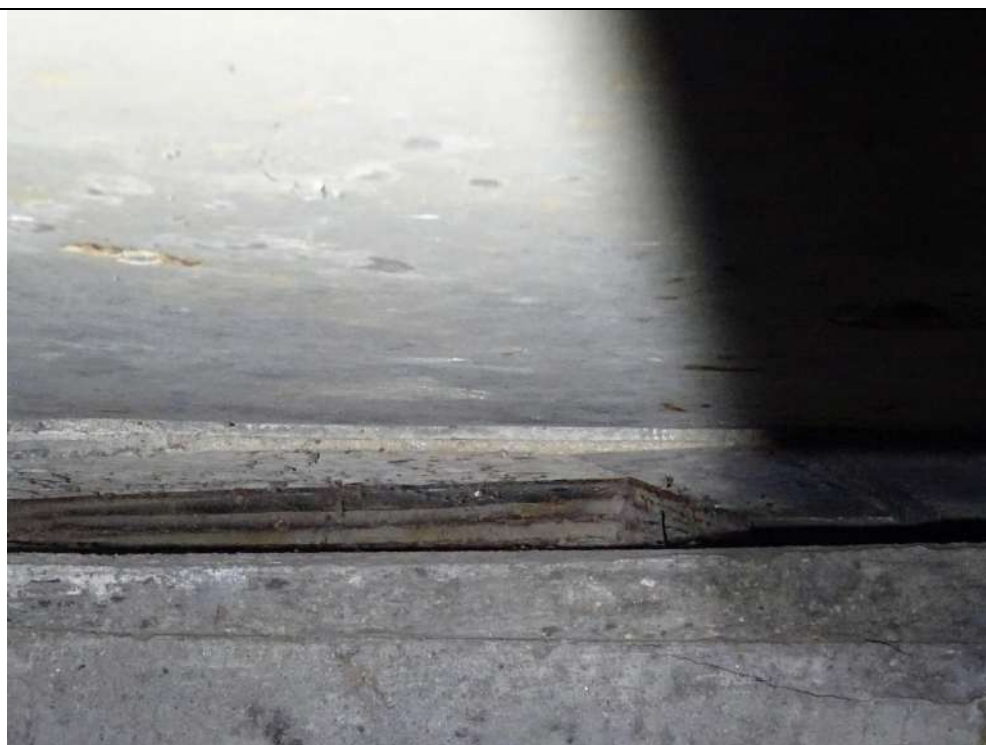
1031: Appareil d'appui central de la culée C2 rive droite

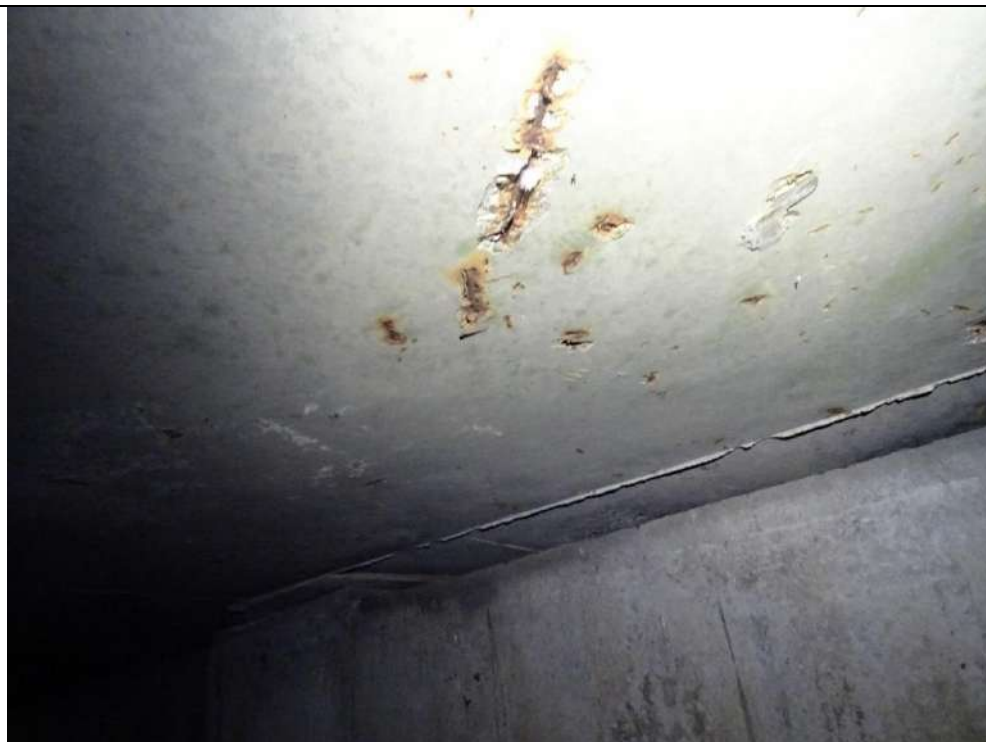
1032: Plusieurs petits aciers apparents oxydés en sous-face de la dalle de la travée T2 à proximité de la culée C2 rive droite
