Dossier de diagnostics techniques

Rapport de mission de repérage des matériaux et produits contenant de l'amiante à intégrer au "dossier technique amiante"

Référence AMIDTA-E3019822-2301 25 septembre 2023

Bien	ERP catégorie 1 à 4
Adresse	CNED/ UNITE OPERATIONNELLE /BATIMENT A/ 3 ALLEE ANTONIO MACHADO 31000 TOULOUSE
Propriétaire	CNED — DIRECTION GENERALE Teleport 2 2 Boulevard Nicephore Niepce 86360 CHASSENEUIL DU POITOU
Demandeur	CNED — DIRECTION GENERALE Teleport 2 2 Boulevard Nicephore Niepce 86360 CHASSENEUIL DU POITOU

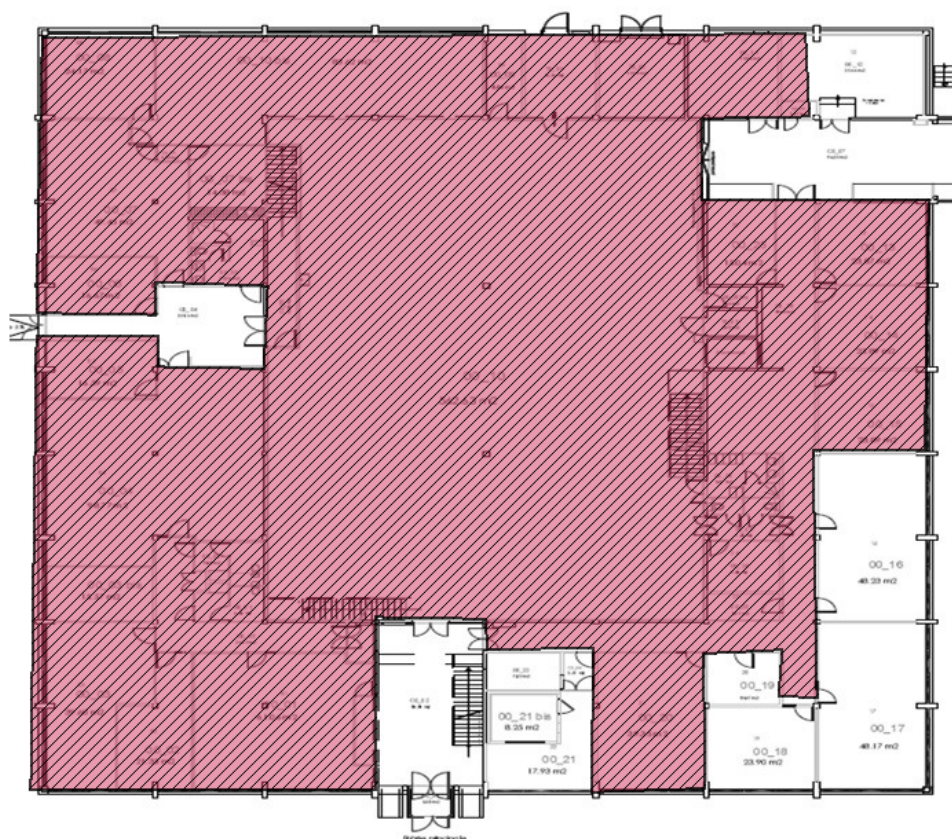
1/3 Liste des éléments - Planche de repérage usuel - RDC

Colles bitumineuses

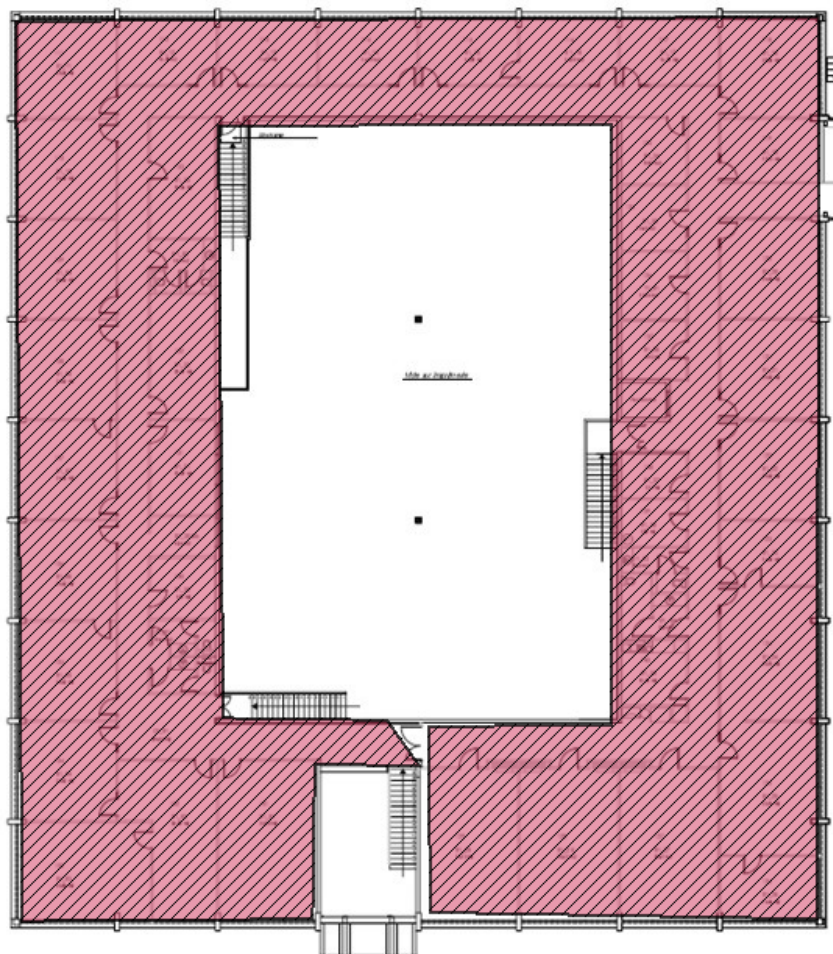
2/3 Liste des éléments - Planche de repérage usuel - Étage 1

Colles bitumineuses

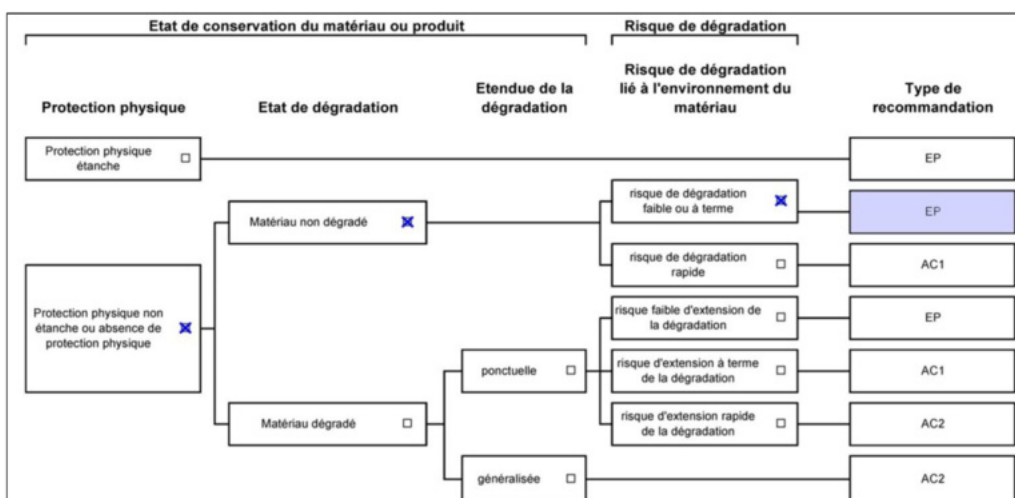
Matériau : Dalle de sol gris foncée striée + colle + ragréage

Résultat EP : Il est recommandé de réaliser une évaluation périodique.

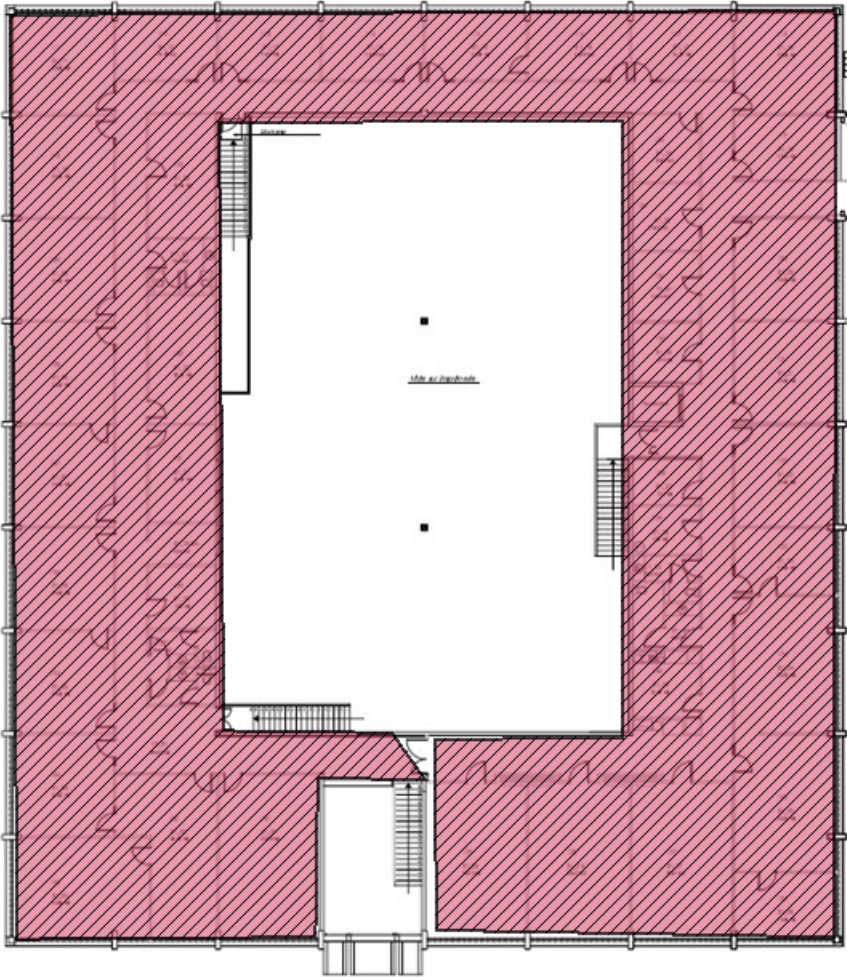
Colles bitumineuses

a	Colles bitumineuses Voir rapport CNED-2016_TOULOUSE_DTA du 28/04/2016 (En annexe). Dalles de sol non amiantées. 01_28 Sol
a	Colles bitumineuses Voir rapport CNED-2016_TOULOUSE_DTA du 28/04/2016 (En annexe). Dalles de sol non amiantées. 01_29 Sol
a	Colles bitumineuses Voir rapport CNED-2016_TOULOUSE_DTA du 28/04/2016 (En annexe). Dalles de sol non amiantées. 01_30 Sol
a	Colles bitumineuses Voir rapport CNED-2016_TOULOUSE_DTA du 28/04/2016 (En annexe). Dalles de sol non amiantées. 01_30 bis Sol
a	Colles bitumineuses Voir rapport CNED-2016_TOULOUSE_DTA du 28/04/2016 (En annexe). Dalles de sol non amiantées. 01_31 Sol
a	Colles bitumineuses Voir rapport CNED-2016_TOULOUSE_DTA du 28/04/2016 (En annexe). Dalles de sol non amiantées. 01_32 Sol
a	Colles bitumineuses Voir rapport CNED-2016_TOULOUSE_DTA du 28/04/2016 (En annexe). Dalles de sol non amiantées. S1_02 Sol
a	Colles bitumineuses Voir rapport CNED-2016_TOULOUSE_DTA du 28/04/2016 (En annexe). Dalles de sol non amiantées. 01_33 Sol

a	Colles bitumineuses Voir rapport CNED-2016_TOULOUSE_DTA du 28/04/2016 (En annexe). Dalles de sol non amiantées. 01_34 Sol
a	Colles bitumineuses Voir rapport CNED-2016_TOULOUSE_DTA du 28/04/2016 (En annexe). Dalles de sol non amiantées. 01_35 Sol
a	Colles bitumineuses Voir rapport CNED-2016_TOULOUSE_DTA du 28/04/2016 (En annexe). Dalles de sol non amiantées. T1_01 Sol
a	Colles bitumineuses Voir rapport CNED-2016_TOULOUSE_DTA du 28/04/2016 (En annexe). Dalles de sol non amiantées. 01_37 Sol
a	Colles bitumineuses Voir rapport CNED-2016_TOULOUSE_DTA du 28/04/2016 (En annexe). Dalles de sol non amiantées. 01_38 Sol
a	Colles bitumineuses Voir rapport CNED-2016_TOULOUSE_DTA du 28/04/2016 (En annexe). Dalles de sol non amiantées. S1_03 Sol
a	Colles bitumineuses Voir rapport CNED-2016_TOULOUSE_DTA du 28/04/2016 (En annexe). Dalles de sol non amiantées. S1_04 Sol
a	Colles bitumineuses Voir rapport CNED-2016_TOULOUSE_DTA du 28/04/2016 (En annexe). Dalles de sol non amiantées. 01_39 Sol
