Rapport de repérage des matériaux et produits contenant de l'amiante avant réalisation de travaux

Date(s) du repérage : le 11/03/2020

Batiment 221
1625 ROUTE DE SAINTE ANNE
29280 PLOUZANE

Numéro d'affaire : 8440418
Référence du rapport : 8440418/S1.3.2.R
Rédigé le : 19/06/2020
Par l'opérateur de repérage : Cyrille BEYNARD
Date de la commande : 16/01/2020

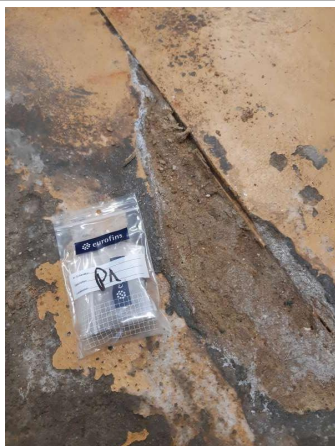
Prélèvement - P001 : RDC / 221.00.47 - Ragréage- (Absence d'amiante)

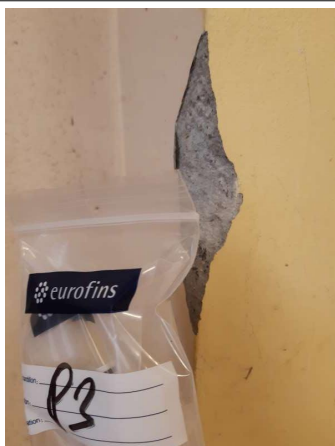
Prélèvement - P003 : RDC / 221.00.47 - Enduit- (Absence d'amiante)

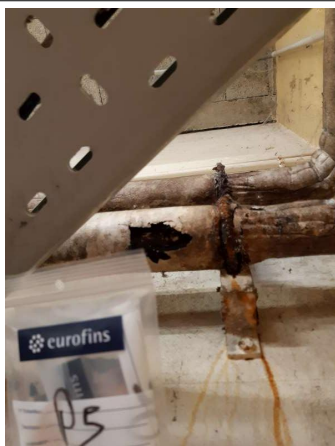
Prélèvement - P005 : RDC / 221.00.47 - Calorifugeage- (Absence d'amiante)

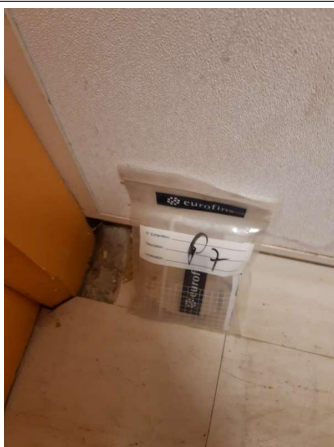
Prélèvement - P007 : R+1 / 221.01.47 - Colle- (Présence d'amiante)

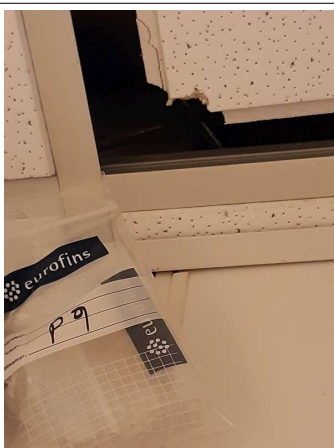
Prélèvement - P009 : R+1 / 221.01.47 - Faux plafond- (Absence d'amiante)

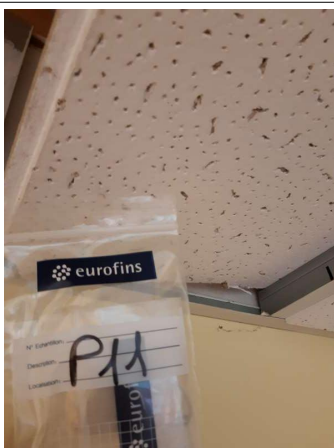
Prélèvement - P011 : R+1 / 221.01.47d - Faux plafond- (Absence d'amiante)

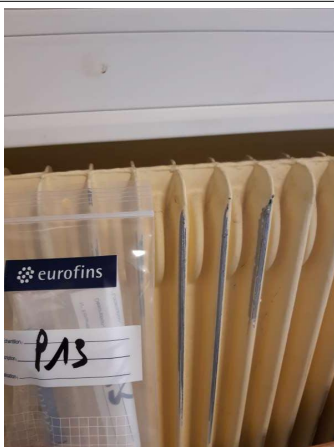
Prélèvement - P013 : R+1 / 221.01.47d - Peinture- (Absence d'amiante)

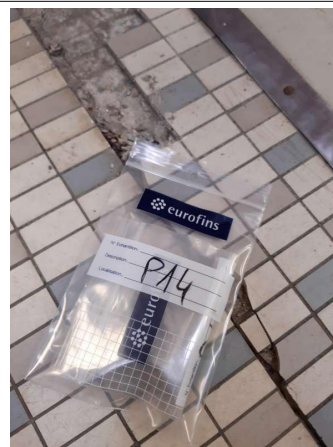
Prélèvement - P014 : RDC / 221.00.01 CIRCULATION - Colle- (Absence d'amiante)

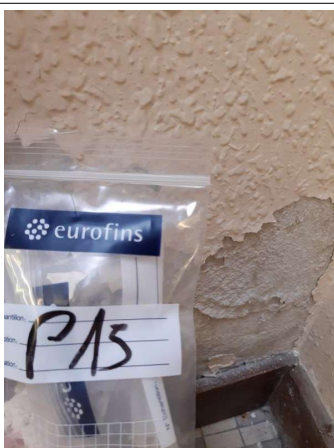
Prélèvement - P015 : RDC / 221.00.01 CIRCULATION - Peinture- (Absence d'amiante)

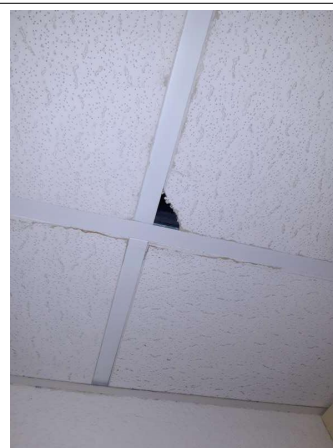
Prélèvement - P016 : RDC / 221.00.01 CIRCULATION - Faux plafond- (Absence d'amiante)

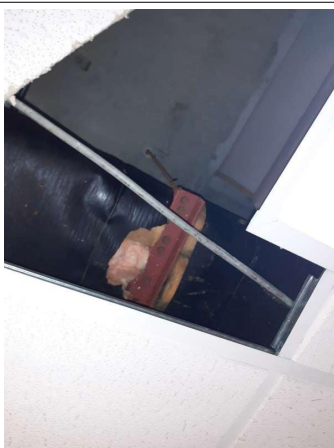
Prélèvement - P017 : RDC / 221.00.01 CIRCULATION - Calorifugeage- (Absence d'amiante)

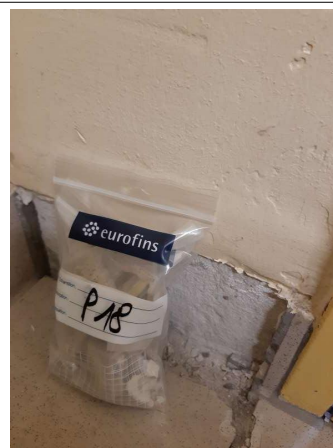
Prélèvement - P018 : RDC / 221.00.46 - Colle- (Absence d'amiante)

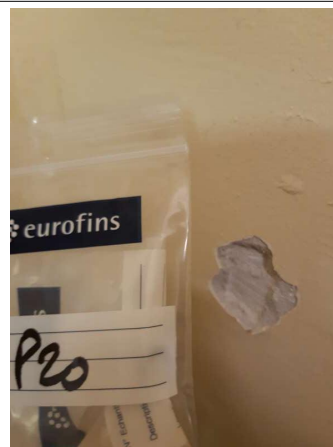
Prélèvement - P020 : RDC / 221.00.46 - Enduit- (Absence d'amiante)

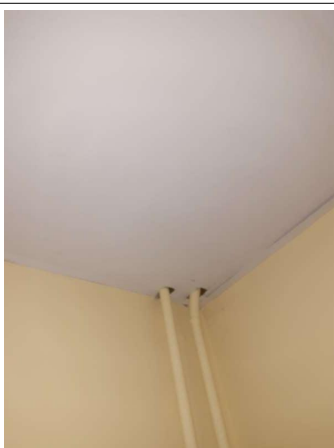
Prélèvement - P021 : RDC / 221.00.46 - Faux plafond- (Absence d'amiante)

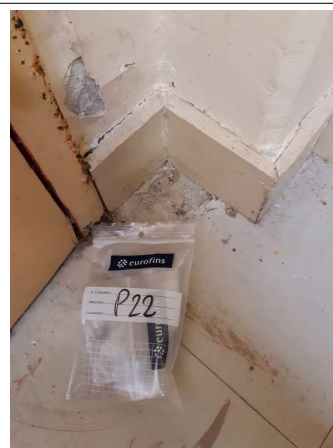
Prélèvement - P022 : RDC / 221.00.31 - Colle- (Présence d'amiante)

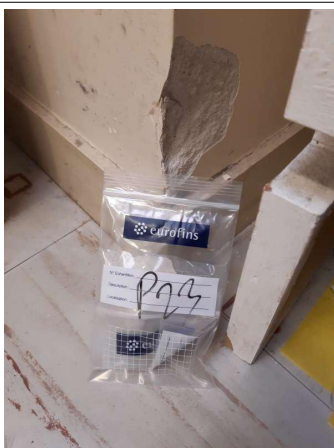
Prélèvement - P023 : RDC / 221.00.31 - Enduit- (Absence d'amiante)

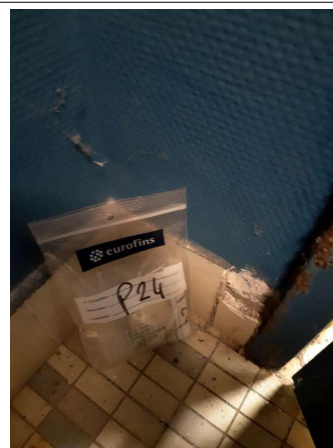
Prélèvement - P024 : RDC / 221.00.45 - Colle- (Absence d'amiante)

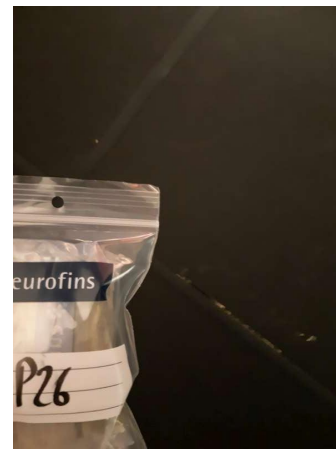
Prélèvement - P026 : RDC / 221.00.45 - Faux plafond- (Absence d'amiante)

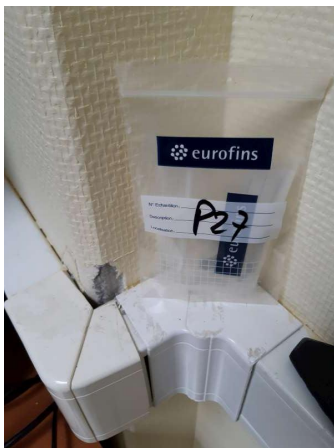
Prélèvement - P027 : RDC / 221.00.29 - Enduit- (Absence d'amiante)

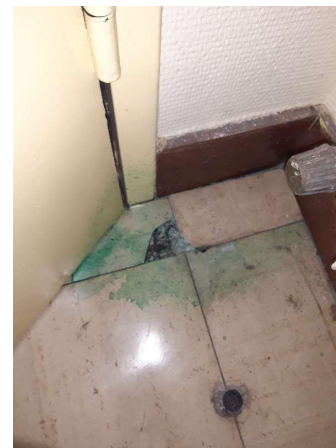
Prélèvement - P028 : RDC / 221.00.29 - Colle- (Présence d'amiante)

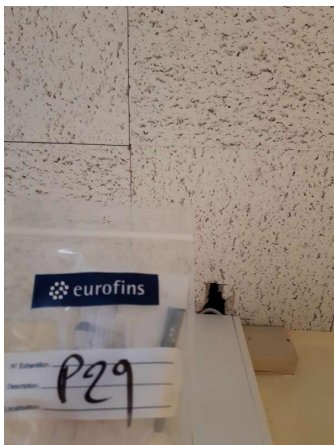
Prélèvement - P029 : RDC / 221.00.29 - Faux plafond- (Absence d'amiante)

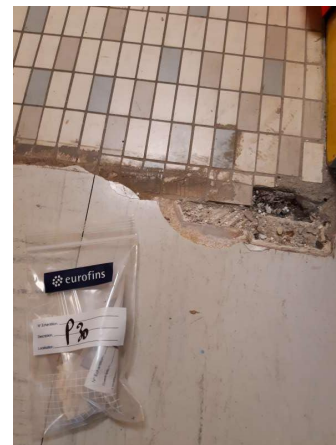
Prélèvement - P030 : RDC / 221.00.43 - Colle- (Absence d'amiante)

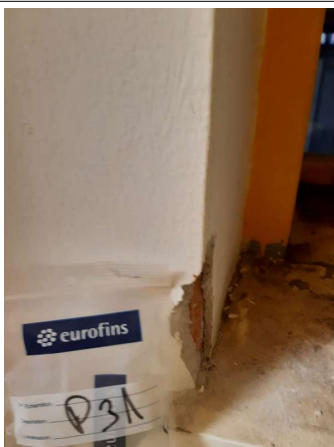
Prélèvement - P031 : RDC / 221.00.43 - Enduit- (Absence d'amiante)

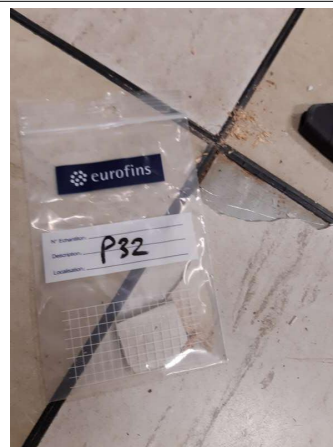
Prélèvement - P032 : RDC / 221.00.27 bis - Colle- (Présence d'amiante)

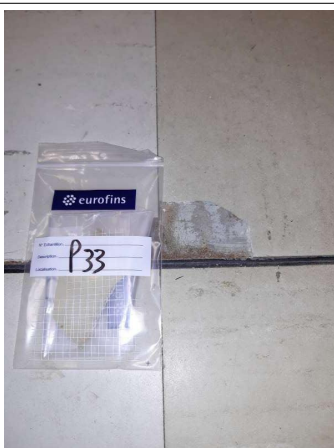
Prélèvement - P033 : RDC / 221.00.27 bis - Colle- (Présence d'amiante)

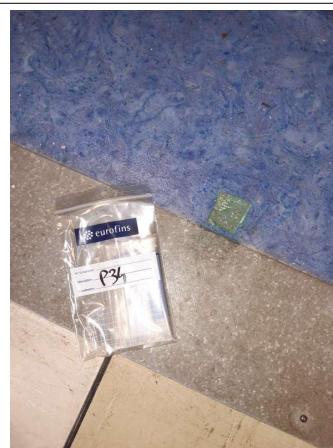
Prélèvement - P034 : RDC / 221.00.27 bis - Colle- (Absence d'amiante)

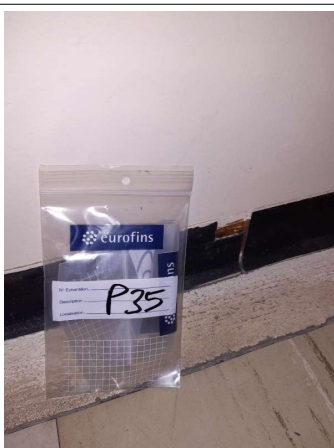
Prélèvement - P035 : RDC / 221.00.26 bis - Lé plastique- (Absence d'amiante)

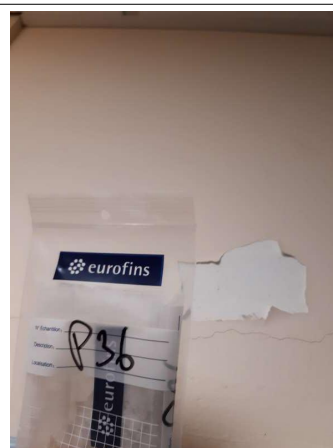
Prélèvement - P036 : RDC / 221.00.41 - Enduit- (Absence d'amiante)

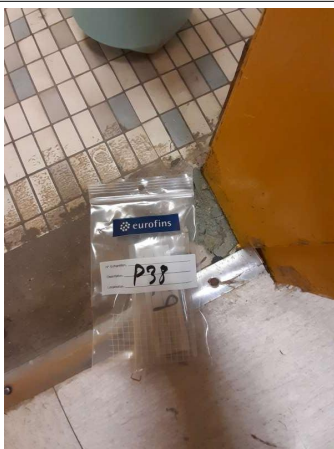
Prélèvement - P038 : RDC / 221.00.40 - Ragréage- (Absence d'amiante)

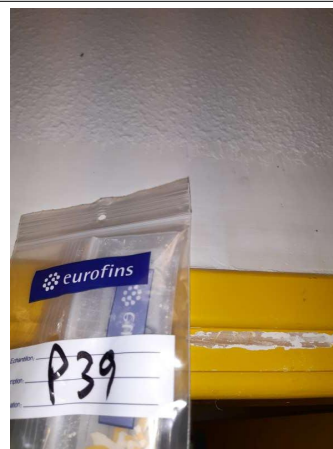
Prélèvement - P039 : RDC / 221.00.40 - Peinture- (Absence d'amiante)

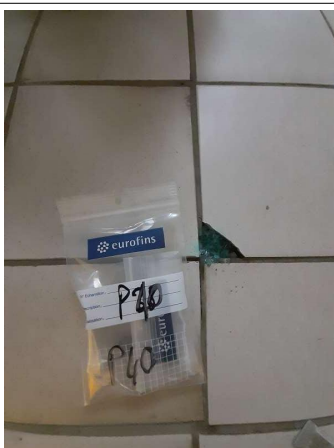
Prélèvement - P040 : RDC / 221.00.25 - Colle- (Absence d'amiante)

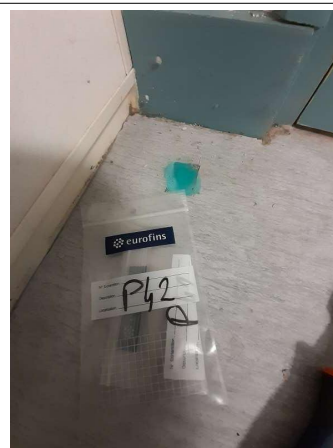
Prélèvement - P042 : RDC / 221.00.24 - Colle- (Absence d'amiante)

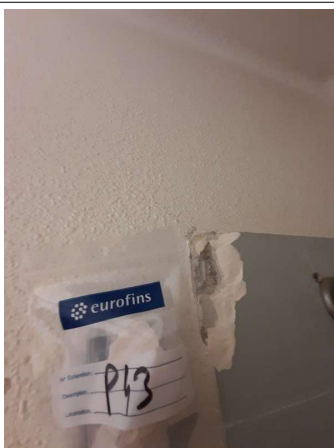
Prélèvement - P043 : RDC / 221.00.23 bis - Colle- (Absence d'amiante)

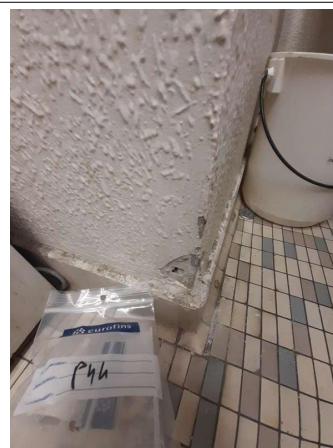
Prélèvement - P044 : RDC / 221.00.23 - Enduit- (Absence d'amiante)

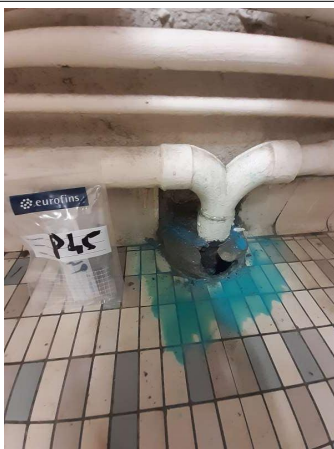
Prélèvement - P045 : RDC / 221.00.23 - Fourreau- (Présence d'amiante)

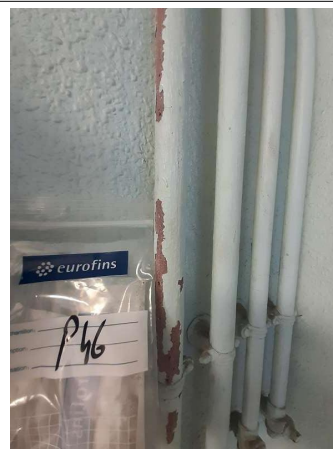
Prélèvement - P046 : RDC / 221.00.00 CIRCULATION - Peinture- (Absence d'amiante)

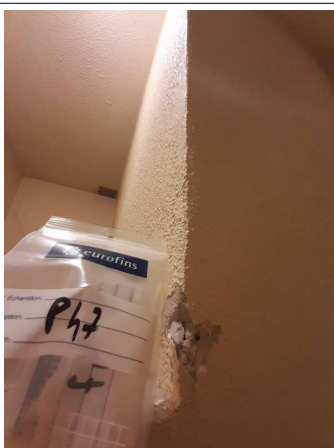
Prélèvement - P047 : RDC / 221.00.22 - Enduit- (Absence d'amiante)

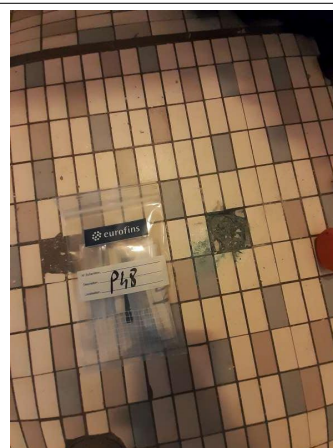
Prélèvement - P048 : RDC / 221.00.21 - Colle- (Absence d'amiante)

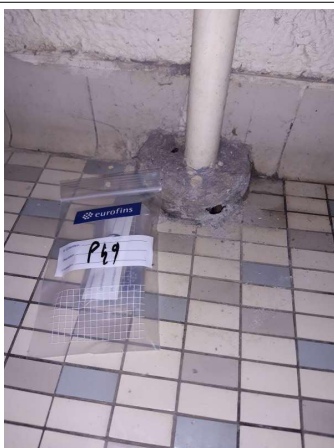
Prélèvement - P049 : RDC / 221.00.21 - Fourreau- (Présence d'amiante)

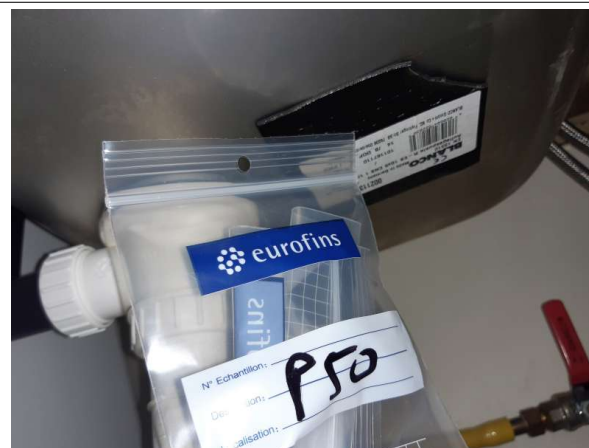
Prélèvement - P050 : RDC / 221.00.24 bis - Plaque bitumineuse- (Absence d'amiante)

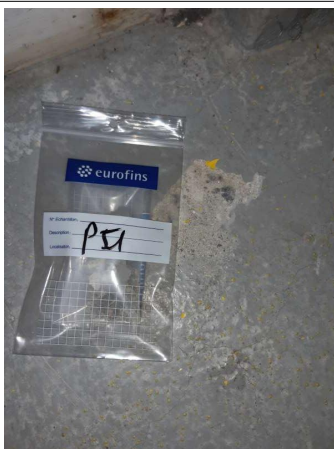
Prélèvement - P051 : RDC / 221.00.03 CIRCULATION - Peinture- (Absence d'amiante)

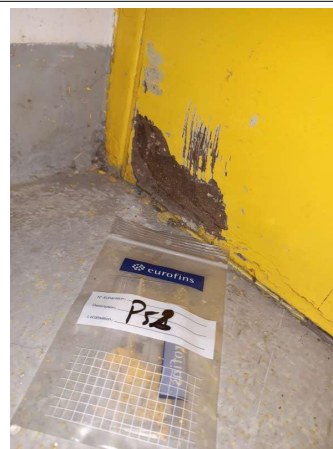
Prélèvement - P052 : RDC / 221.00.03 CIRCULATION - Peinture- (Absence d'amiante)

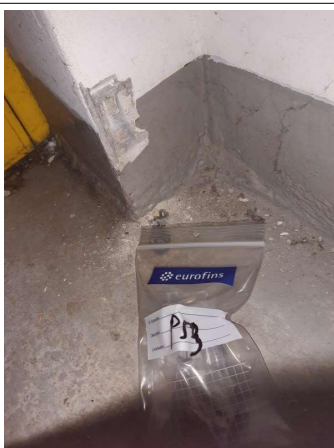
Prélèvement - P053 : RDC / 221.00.03 CIRCULATION - Ragréege- (Absence d'amiante)

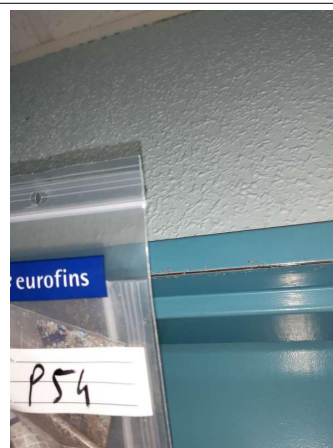
Prélèvement - P054 : RDC / 221.00.05 - Peinture- (Absence d'amiante)

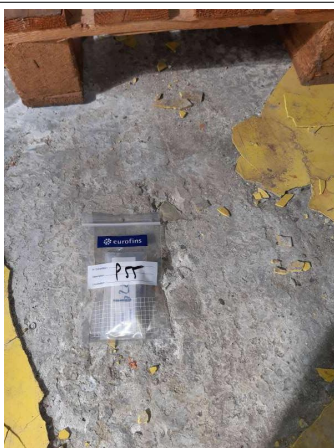
Prélèvement - P055 : RDC / 221.00.49 - Ragréege- (Absence d'amiante)

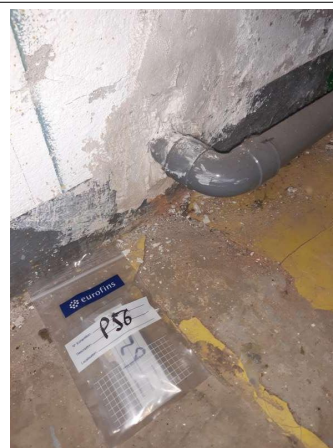
Prélèvement - P056 : RDC / 221.00.49 - Enduit- (Absence d'amiante)

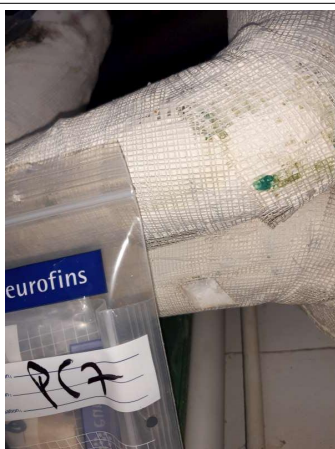
Prélèvement - P057 : RDC / 221.00.49 - Calorifugeage-
(Absence d'amiante)

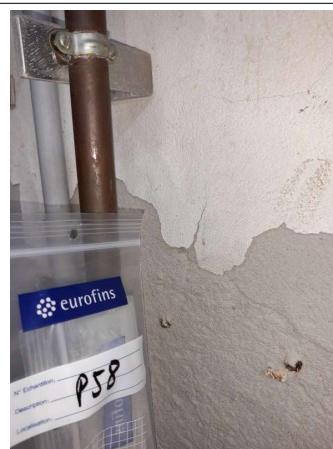
Prélèvement - P058 : RDC / 221.00.49 - Enduit- (Absence
d'amiante)

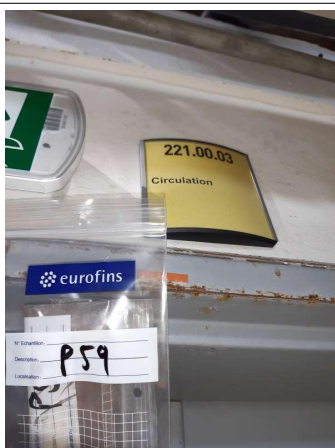
Prélèvement - P059 : RDC / 221.00.49 - Peinture- (Absence
d'amiante)

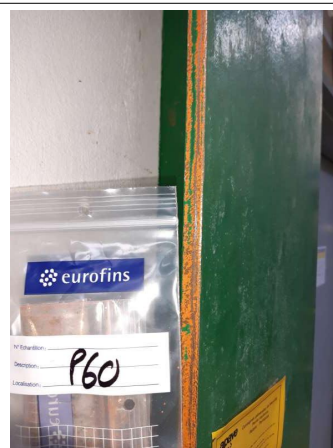
Prélèvement - P060 : RDC / 221.00.49 - Peinture- (Absence
d'amiante)

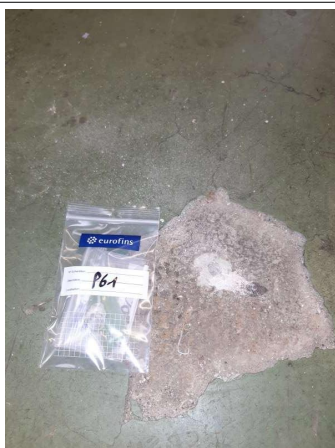
Prélèvement - P061 : RDC / 221.00.51 - Ragréage- (Absence
d'amiante)

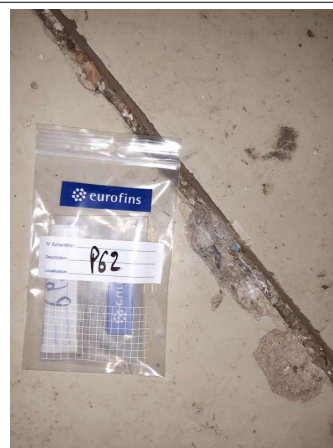
Prélèvement - P062 : RDC / 221.00.56 - Ragréage- (Absence
d'amiante)

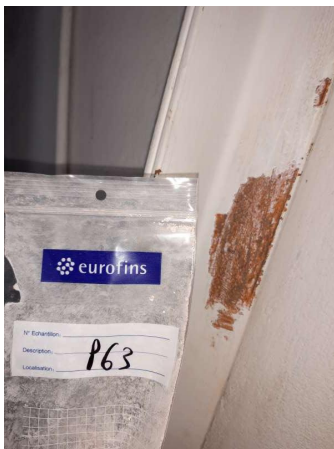
Prélèvement - P063 : RDC / 221.00.49 - Peinture- (Absence d'amiante)

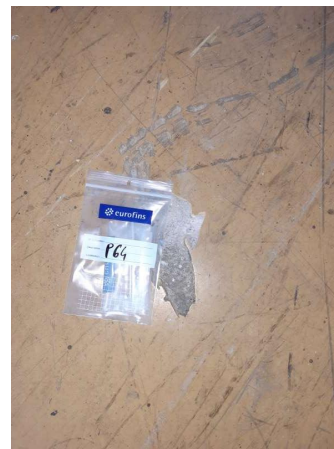
Prélèvement - P064 : RDC / 221.00.50 - Ragréage- (Absence d'amiante)

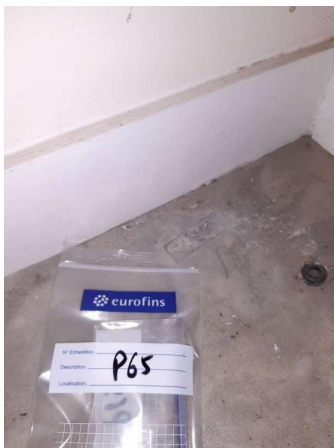
Prélèvement - P065 : RDC / 221.00.28 - Colle- (Présence d'amiante)

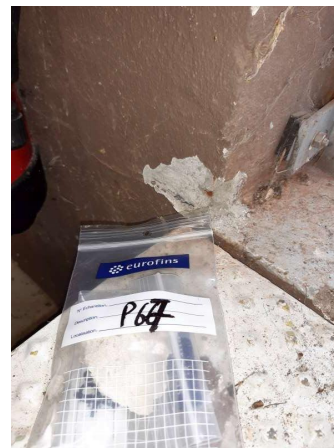
Prélèvement - P067 : RDC / 221.00.59 - Enduit- (Absence d'amiante)

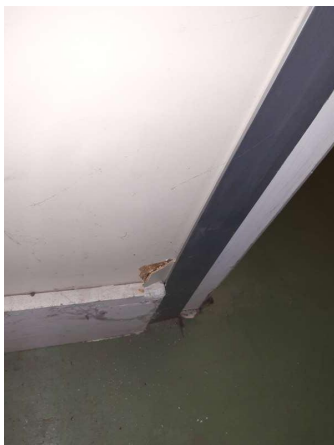
Déclaré - : RDC / 221.00.52 - Panneau de cloison- (Absence d'amiante)

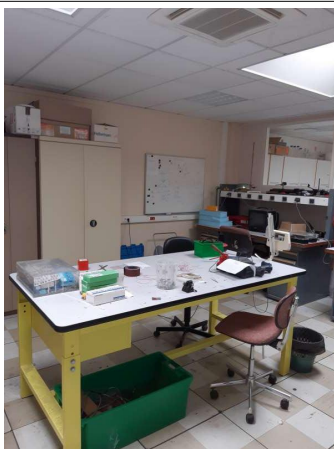
prélevé - idem P032 : RDC / 221.00.13 - Colle- (Présence
d'amiante)

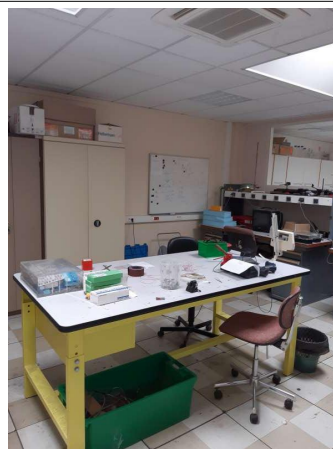
prélevé - idem P033 : RDC / 221.00.13 - Colle- (Présence
d'amiante)
