Rapport de mission de repérage du plomb avant travaux

Numéro de rapport : P-DI35-2024-30-231200

Informations du bien concerné	
Adresse	Bâtiment 221 TECHNOPOLE BREST IROISE POINTE DU DIABLE - 1625 ROUTE DE SAINTE-ANNE 29280 LOCMARIA PLOUZANE
Propriétaire	IFREMER TECHNOPOLE BREST IROISE POINTE DU DIABLE - 1625 ROUTE DE SAINTE-ANNE 29280 PLOUZANE
Opérateur de repérage	COSLER David
Norme utilisée : NF X 46-035 (JUN 2021)

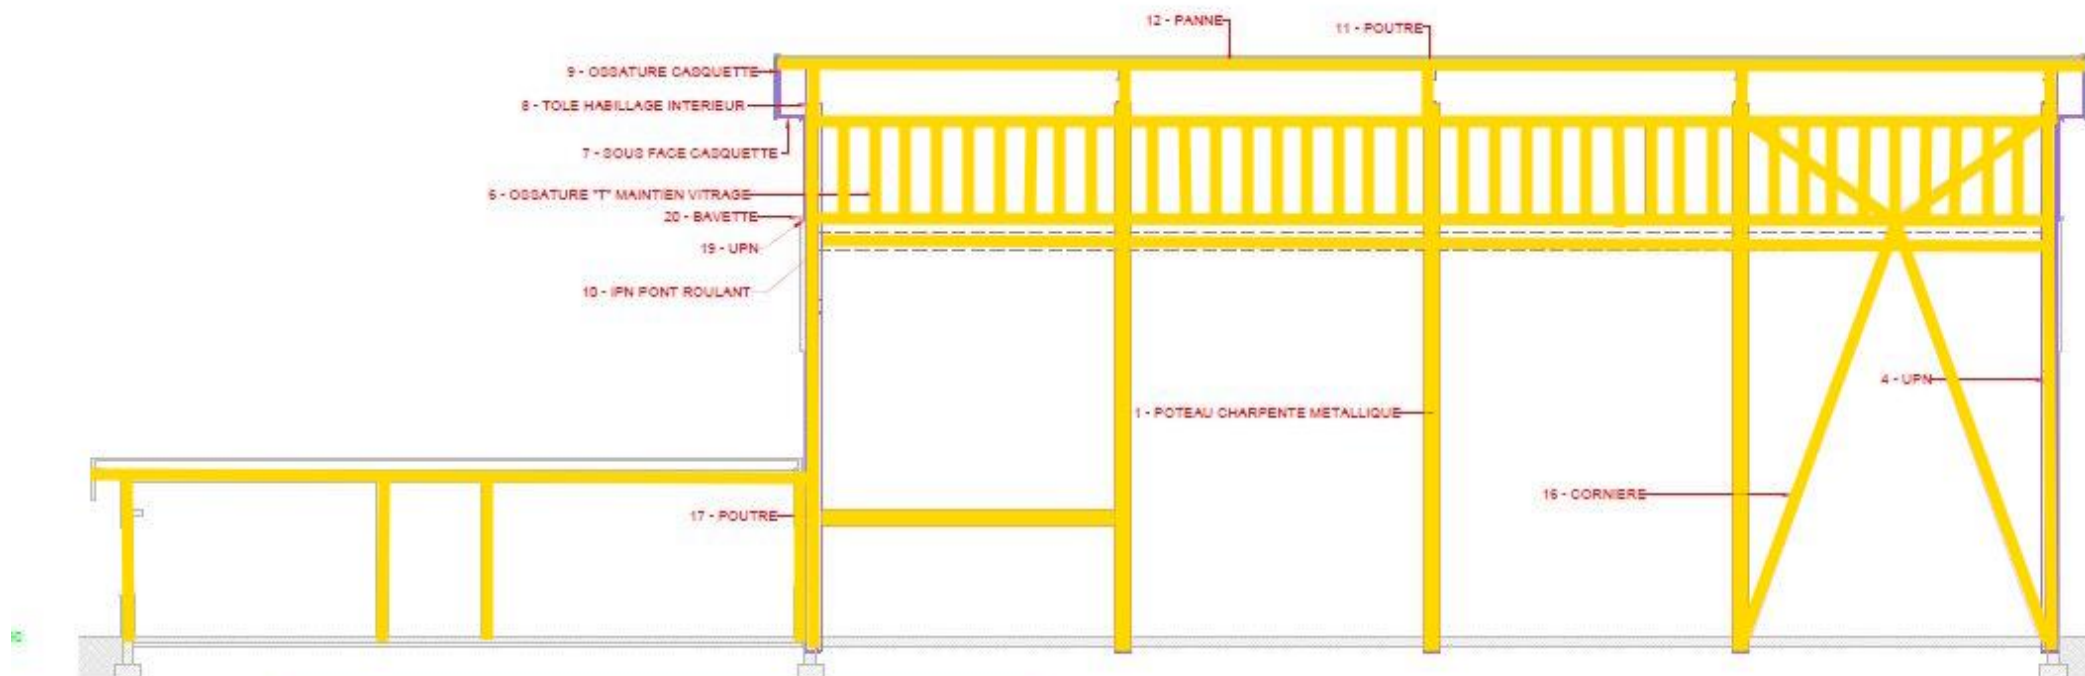
la totalité de la charpente métallique
contient un revêtement au plomb
