BREST, le 16 septembre 2024

Dossier n°24-350

IFREMER
BATIMENT 221 - SITE DE PLOUZANE (29)

DIAGNOSTIC STRUCTUREL
CAPACITÉ PORTANTE

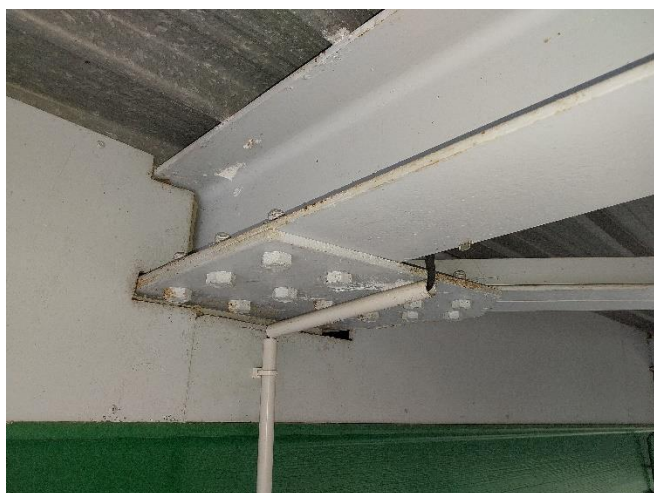
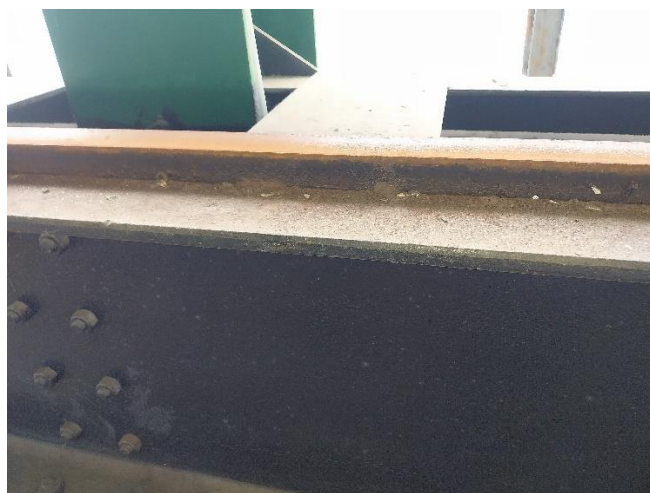
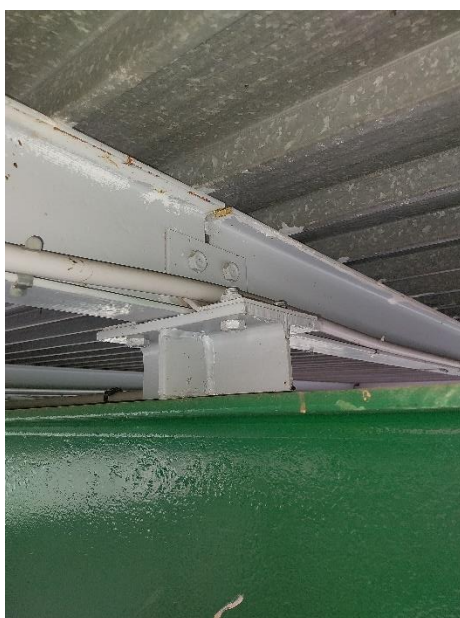
Certains éléments de charpente présentent des points de corrosion, non préjudiciables pour la structure. Un contrôle visuel périodique de ces éléments serait à prévoir.

Hall 1 et 2 : Corrosion de surface sur éléments de charpente

Si la corrosion s'intensifie, un brossage et une mise en peinture antirouille serait approprié.

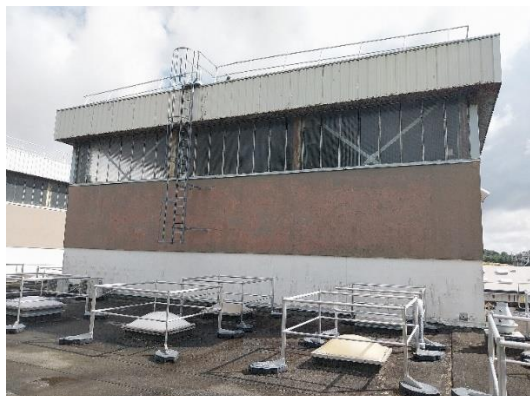
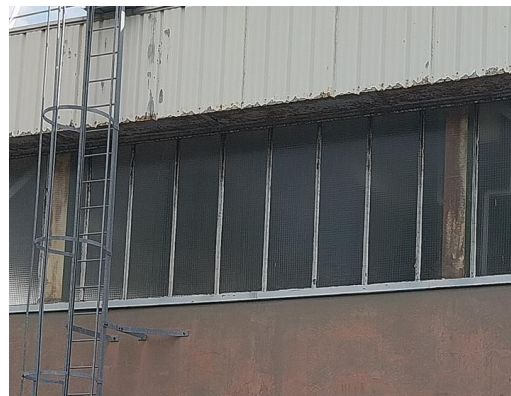
Nous relevons une corrosion plus marquée sur les membrures des poteaux côté façade. Un brossage ainsi qu'une remise en peinture seront à prévoir lors des prochains travaux de réfection.

Hall 2 : membrures poteaux côté façade corrodées

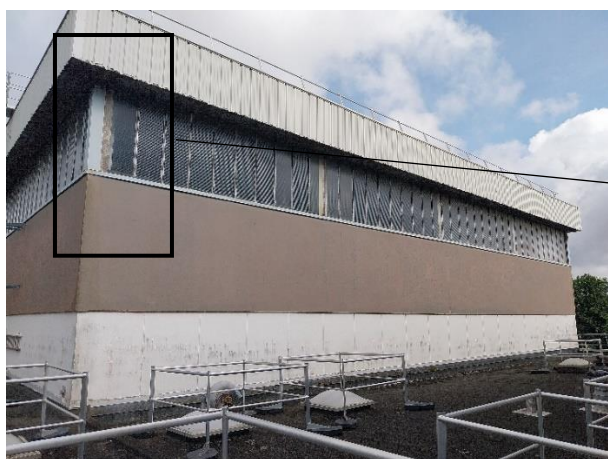
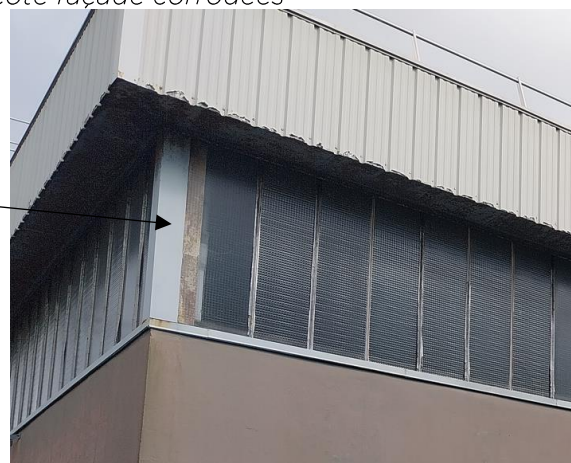
Hall 1 : membrures poteaux côté façade corrodées

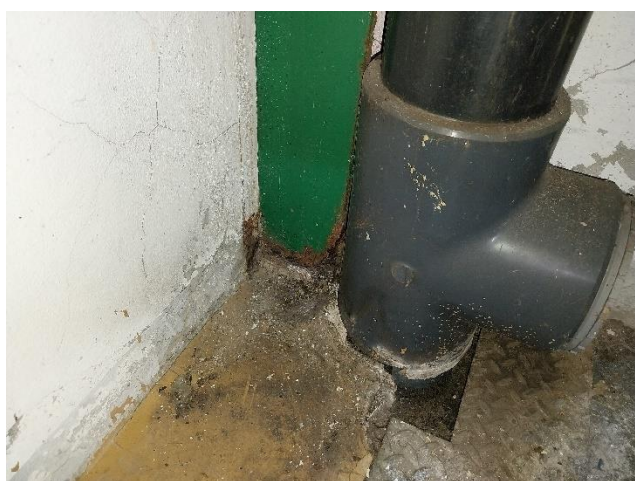
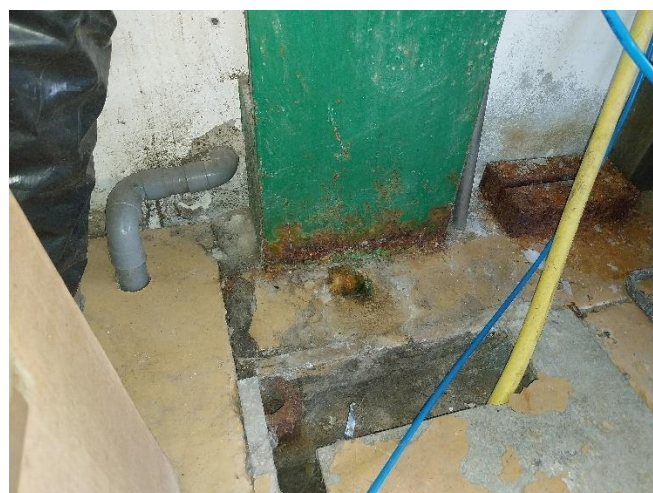
Certains pieds de poteaux sont également impactés par la corrosion et nécessiteront un brossage et remise en peinture. En cas de corrosion avancée ils devront être renforcés.

Hall 2 : pied de poteau corrodé

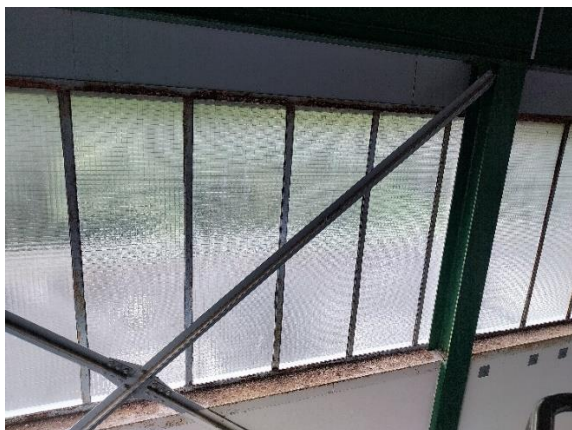
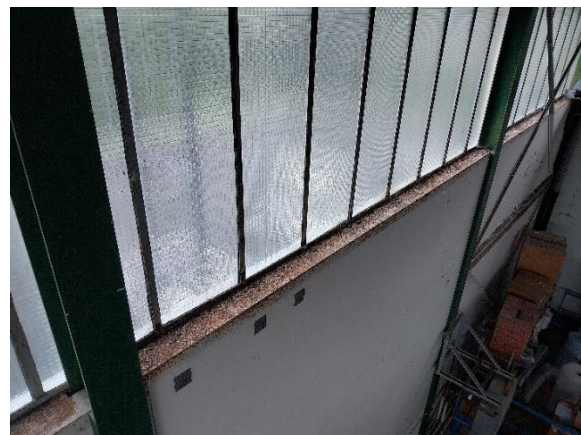
Les lisses UPN support de menuiseries en tête de maçonnerie sont corrodées, l'acier est friable. Lors de la dépose des menuiseries, les lisses seront à remplacer.

Hall 1 et 2 : corrosion des lisses

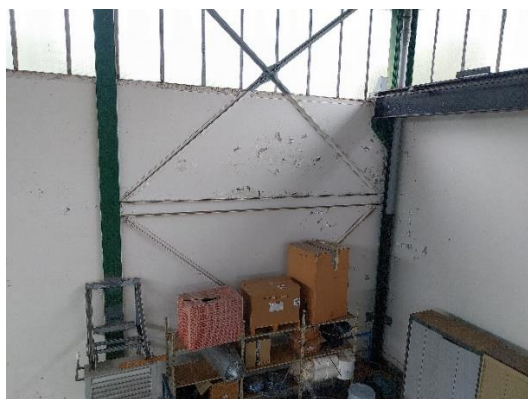
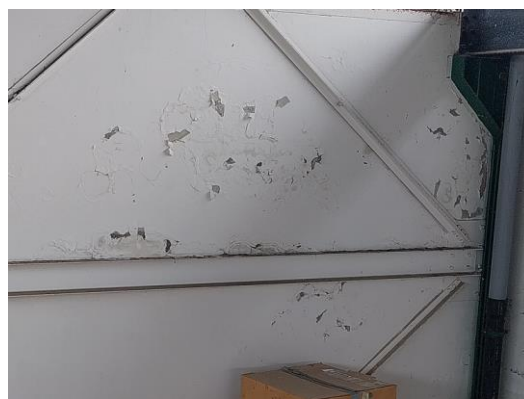
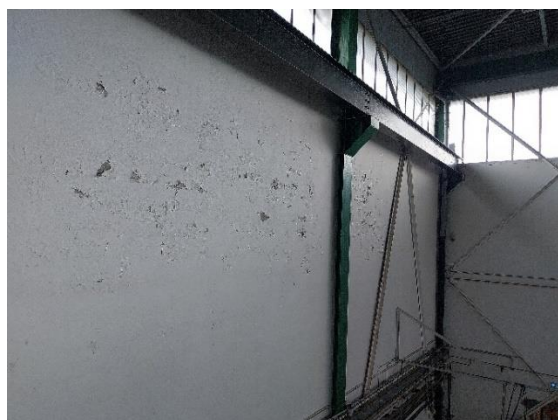
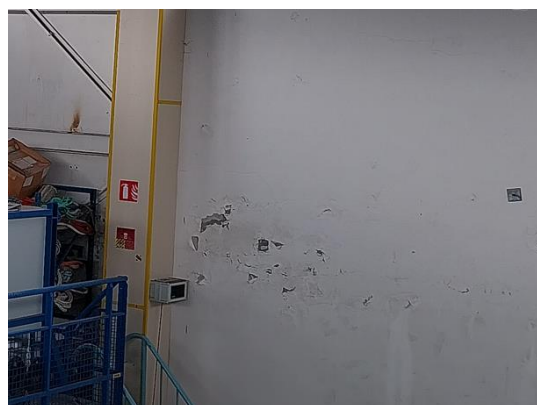
Les murs maçonnés présentent de nombreuses fissurations et décollement de revêtement, liés à l'humidité. Ces faïençages sont la conséquence d'un problème d'étanchéité, ou de condensation (intérieur local chaud, extérieur froid). L'étanchéité de la paroi est à revoir.

Humidité des murs, microfissurations

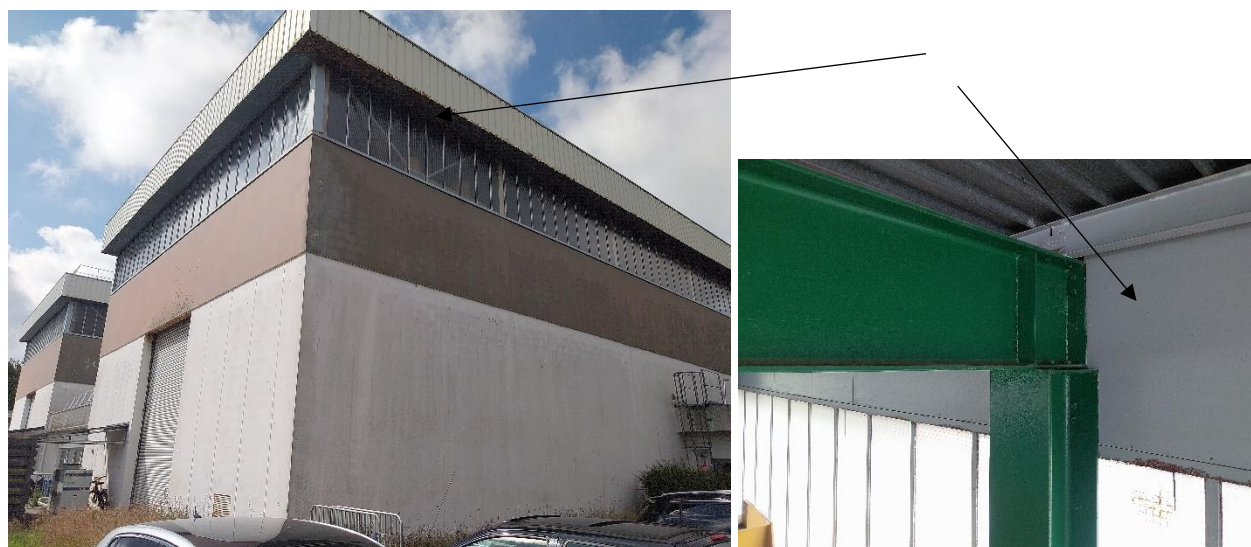
Les débords de couverture montrent de la corrosion sur le bac acier. Ces débords seront à contrôler lors de la dépose du bac pour vérifier l'intégrité des éléments de structure. En cas de corrosion, la charpente sera à traiter et mettre en peinture. Nous n'avons pas pu avoir accès à ces éléments, ceux-ci étant capotés par l'intérieur.

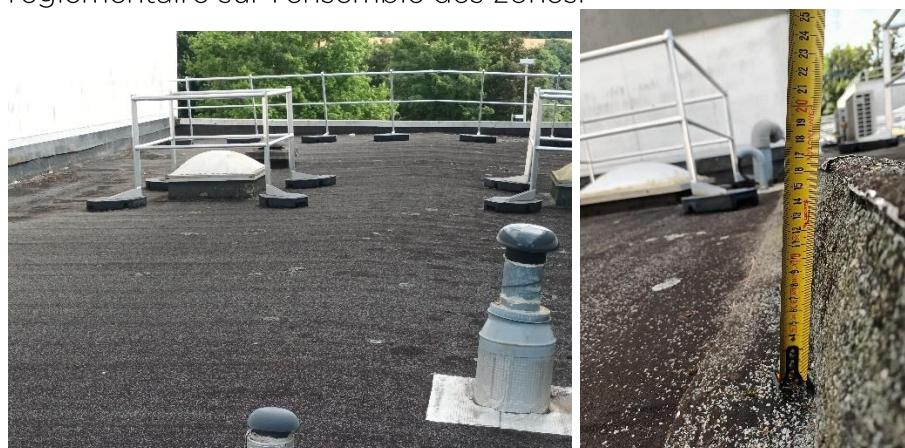
Selon l'épaisseur d'isolant mise en œuvre, les hauteurs de relevé d'étanchéité pourraient ne pas être suffisantes. Ce point sera à évoquer avec le couvreur de façon à avoir le relevé réglementaire sur l'ensemble des zones.

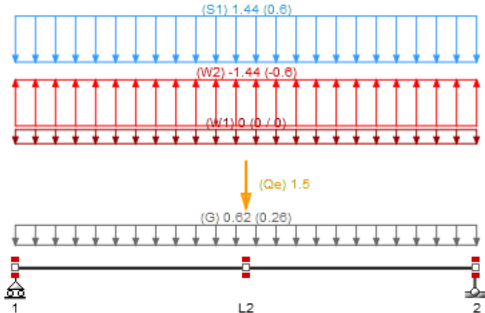
VII.1.1. Panne IPE 140 longueur 6m ec 2.4m

Chargement existant admissible à 26 daN/m² - Sans vent en pression – Neige avec accumulation à 60 daN/m²

EC3 : Résultats pièces synthétiques				
Section	Résultats ELU (Résistances)		Résultats ELS (Flèches)	
Section	Résistance section	Stabilité	Flèches combinaisons ELS-CR	Flèches instantanées
IPE 140	68.72%	112.48%	108.88% (32.66mm)	107.51% (21.5mm)

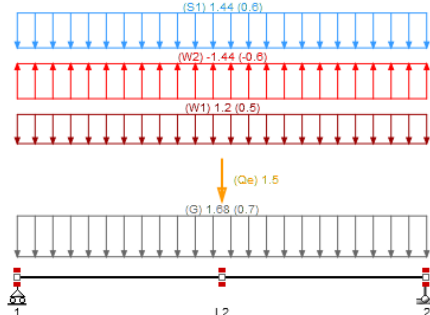
VII.1.2. Panne de faitage IPE 180

Chargement admissible à 70 daN/m²

EC3 : Résultats pièces synthétiques				
Section	Résultats ELU (Résistances)		Résultats ELS (Flèches)	
Section	Résistance section	Stabilité	Flèches combinaisons ELS-CR	Flèches instantanées
IPE 180	66.18%	100.7%	82.55% (24.76mm)	66.46% (13.29mm)

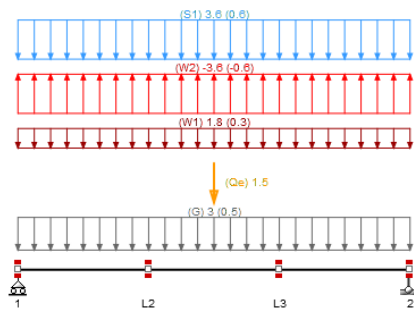
VII.1.3. Poutre IPE 180 longueur 5mChargement admissible à 70 daN/m²

EC3 : Résultats pièces synthétiques				
Section	Résultats ELU (Résistances)		Résultats ELS (Flèches)	
Section	Résistance section	Stabilité	Flèches combinaisons ELS-CR	Flèches instantanées
IPE 180	90.45%	112.98%	93,84% (23,46mm)	83,76% (13,96mm)

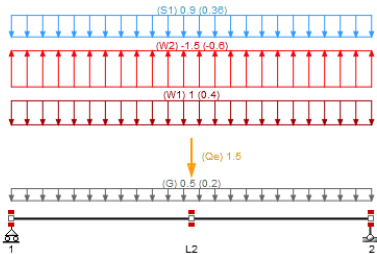
VII.2.1. Panne IPE 140 – 2 appuis

Chargement admissible à 20 daN/m² - Neige à 36 daN/m² - vent en pression à 40 daN/m²

EC3 : Résultats pièces synthétiques				
Section	Résultats ELU (Résistances)		Résultats ELS (Flèches)	
Section	Résistance section	Stabilité	Flèches combinaisons ELS-CR	Flèches instantanées
IPE 140	67.1%	109.84%	105.8% (31.74mm)	111.99% (22.4mm)

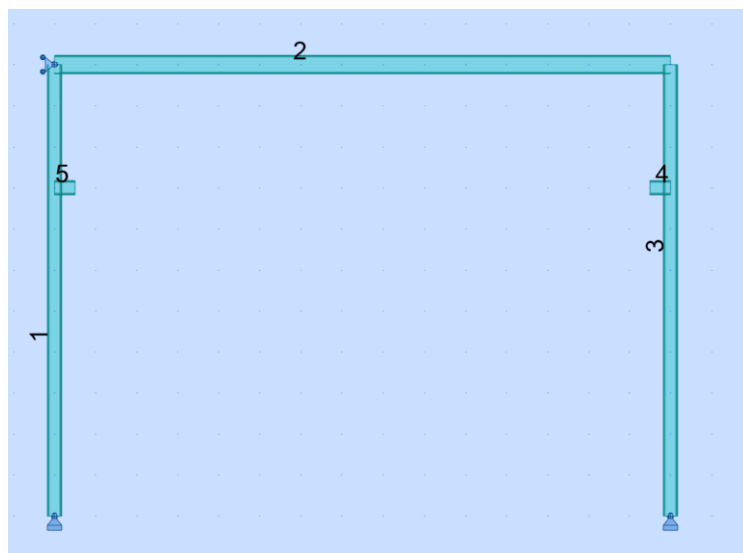
VII.2.3. Portique

Poutre IPE 450 sans blocage de la membrure basse :

Pièce	Profil	Matériau	Lay	Laz	Ratio	Cas	Ratio(uz)	Cas (uz)
2 Poteau_2	IPE 450	ACIER	81.18	123.84	1.82	21 ELU /267/	0.98	24 ELS /81/

Poutre IPE 450 avec blocage de la membrure basse par lien anti-dévers au droit de chaque panne :

Pièce	Profil	Matériau	Lay	Laz	Ratio	Cas	Ratio(uz)	Cas (uz)
2 Poteau_2	IPE 450	ACIER	81.18	120.20	0.88	21 ELU /133/	0.98	24 ELS /81/

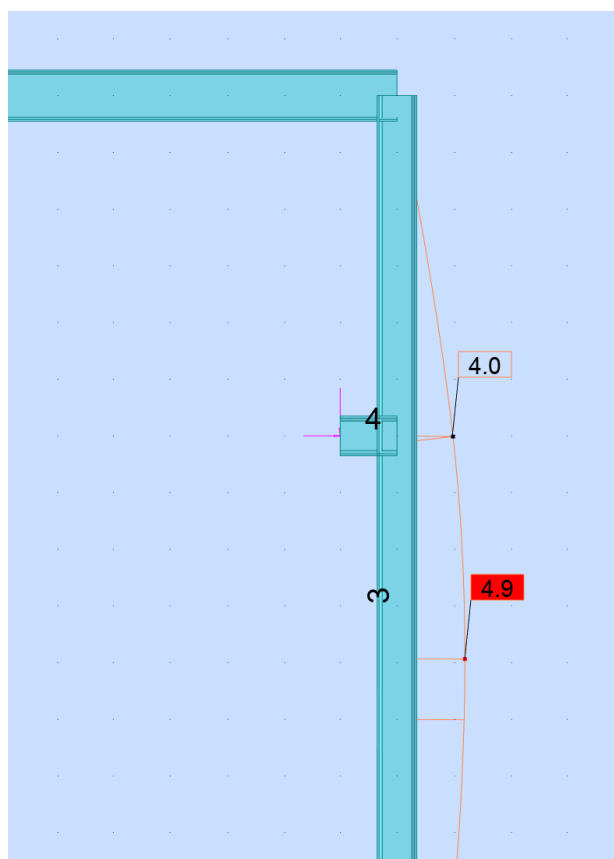
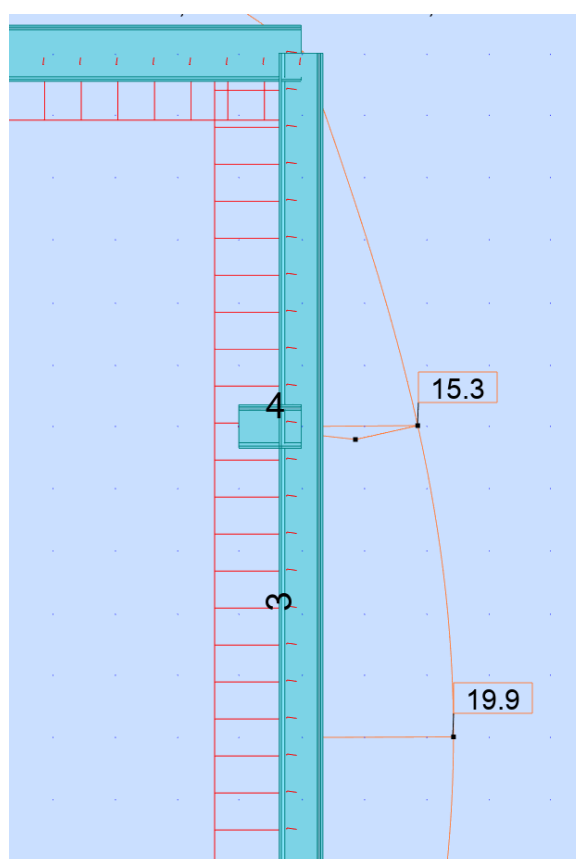
Déplacement des poteaux

Déplacement admissible de 20 mm soit $H/400$ – La structure est justifiable pour un pont à 10 Tonnes.
