**A l'attention de HAAS FRANCK****Rapport de repérage des matériaux et produits contenant de l'amiante avant réalisation de travaux dans un immeuble bâti****Article R4412-97 du Code du Travail, Norme NF X 46-020 du 5 août 2017**

**Nom du site :** COUR D'APPEL DE REIMS  
**Latitude :** 4.036389  
**Longitude :** 49.245167

**Immeuble bâti objet du repérage :**  
COUR D'APPEL DE REIMS  
201 RUE DES CAPUCINS  
51100 REIMS

**Numéro d'affaire :** 20458750  
**Référence du rapport :** 20458750/S2.1.3.rev1.R  
**Annule et remplace :** 20458750/S2.1.3.R en date du 19/01/2024  
**Rédigé le :** 28/03/2024  
**Par l'opérateur de repérage :** Miguel DE ALMEIDA  
**Date de la commande :** 11/11/2023

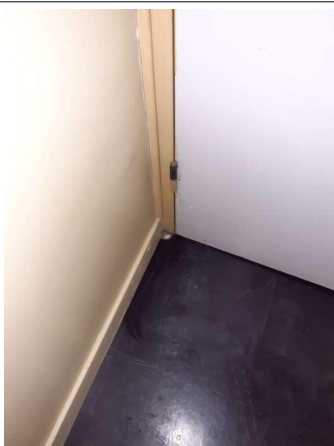
Prélèvement - P001 : Cour d'appel / R+2 / Local ménage -  
Dalle de sol- (Absence d'amiante)

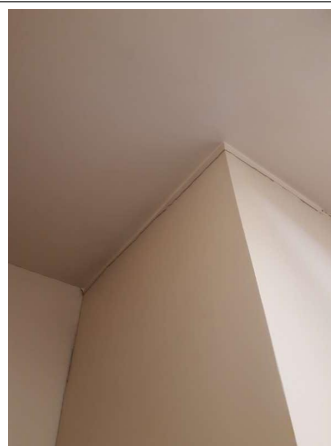
Prélèvement - P002 : Cour d'appel / R+2 / Local ménage -  
Enduit- (Absence d'amiante)

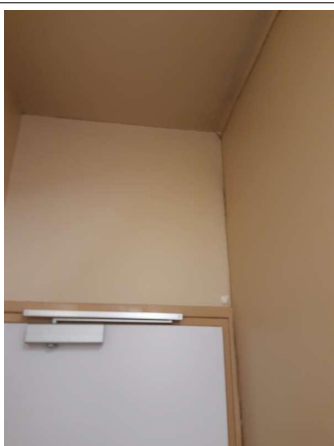
Prélèvement - P003 : Cour d'appel / R+2 / Local ménage -  
Enduit- (Absence d'amiante)

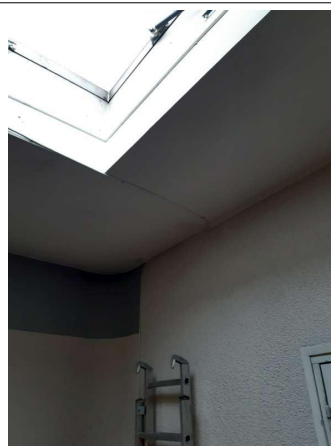
Prélèvement - P004 : Cour d'appel / R+2 / Cage escalier 1 -  
Enduit- (Absence d'amiante)

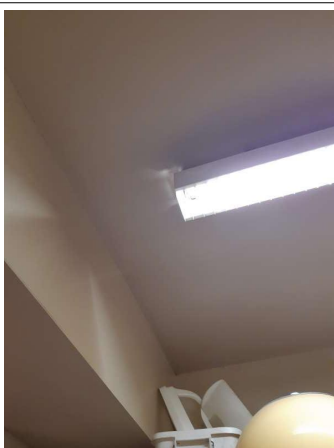
Prélèvement - P005 : Cour d'appel / R+1 / Local ménage -  
Enduit- (Absence d'amiante)

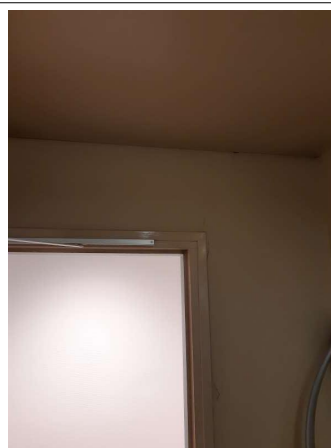
Prélèvement - P006 : Cour d'appel / R+1 / Local ménage -  
Enduit- (Absence d'amiante)

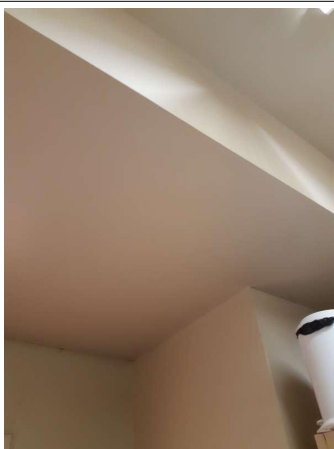
Prélèvement - P007 : Cour d'appel / R+1 / Local ménage -  
Peinture- (Absence d'amiante)

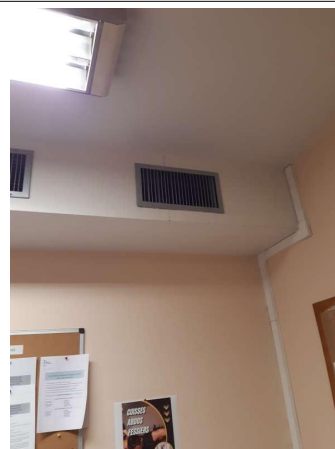
Prélèvement - P008 : Cour d'appel / R+1 / Local télécopieur -  
Peinture- (Absence d'amiante)

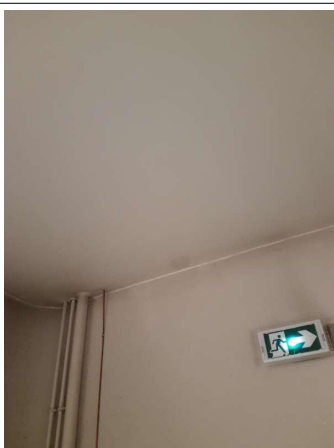
Prélèvement - P009 : Cour d'appel / R+1 / Cage escalier 2 -  
Enduit- (Absence d'amiante)

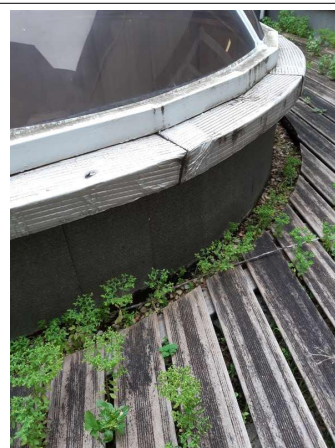
Prélèvement - P010 : Cour d'appel / Toiture R+1 / Dôme -  
Bardeau bitumineux- (Absence d'amiante)

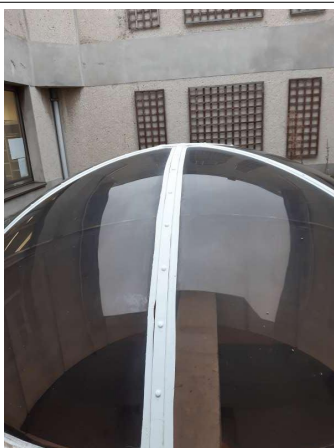
Prélèvement - P011 : Cour d'appel / Toiture R+1 / Dôme -  
Peinture- (Absence d'amiante)

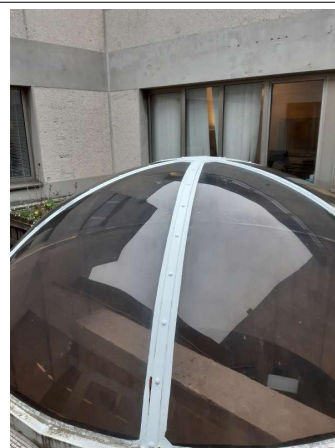
Prélèvement - P012 : Cour d'appel / Toiture R+1 / Dôme -  
Peinture- (Absence d'amiante)

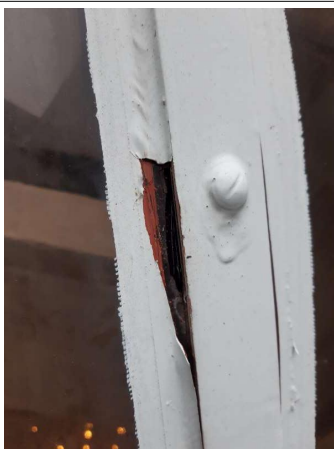
Prélèvement - P013 : Cour d'appel / Toiture R+1 / Dôme -  
Mastic- (Absence d'amiante)

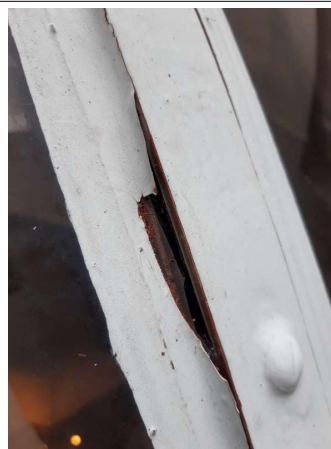
Prélèvement - P014 : Cour d'appel / Toiture R+1 / Dôme -  
Mastic- (Absence d'amiante)

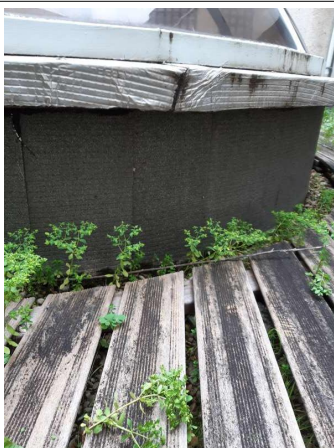
Prélèvement - P015 : Cour d'appel / Toiture R+1 / Dôme -  
Relevé d'étanchéité- (Absence d'amiante)

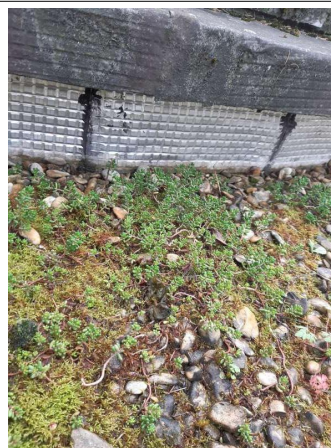
Prélèvement - P016 : Cour d'appel / Toiture salle d'audience /  
Dôme - Bardeau bitumineux- (Absence d'amiante)

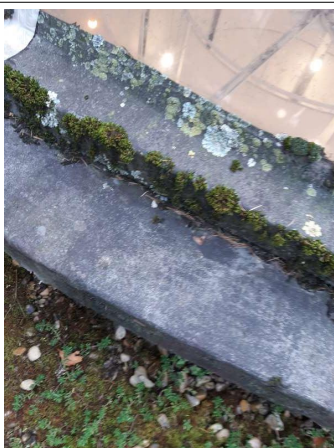
Prélèvement - P017 : Cour d'appel / Toiture salle d'audience /  
Dôme - Revêtement d'étanchéité- (Absence d'amiante)

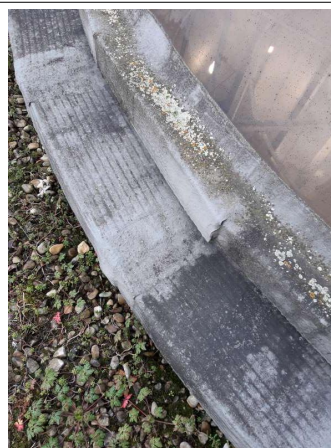
Prélèvement - P018 : Cour d'appel / Toiture salle d'audience /  
Dôme - Revêtement d'étanchéité- (Absence d'amiante)

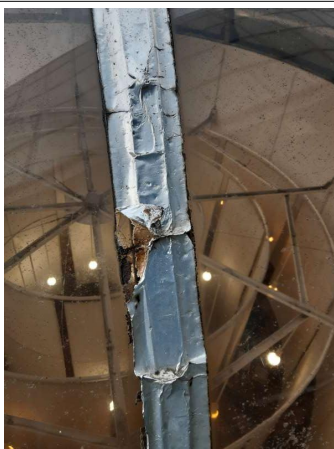
Prélèvement - P019 : Cour d'appel / Toiture salle d'audience /  
Dôme - Mastic- (Absence d'amiante)

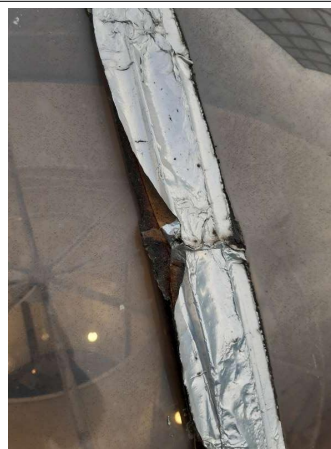
Prélèvement - P020 : Cour d'appel / Toiture salle d'audience /  
Dôme - Mastic- (Absence d'amiante)

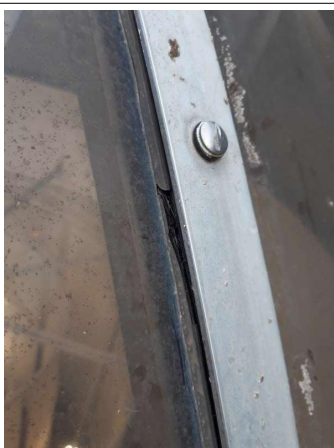
Prélèvement - P021 : Cour d'appel / Toiture salle d'audience /  
Dôme - Joint- (Absence d'amiante)

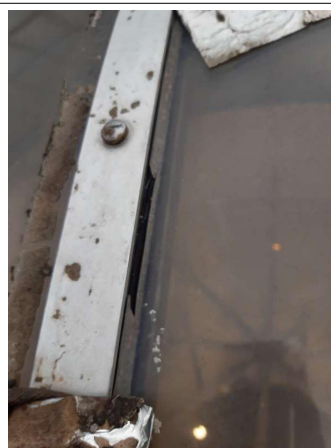
Prélèvement - P022 : Cour d'appel / Toiture salle d'audience /  
Dôme - Joint- (Absence d'amiante)

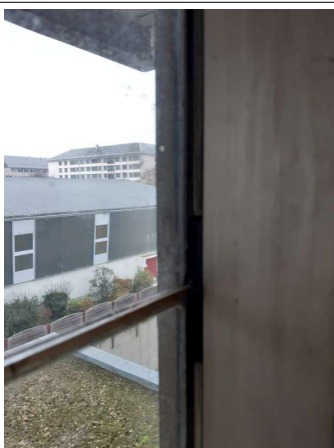
Prélèvement - P023 : Cour d'appel / RDC/R+1 / Mezzanine  
accueil - Joint- (Absence d'amiante)

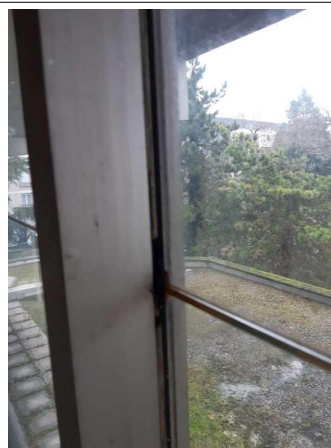
Prélèvement - P024 : Cour d'appel / RDC/R+1 / Mezzanine  
accueil - Joint- (Absence d'amiante)

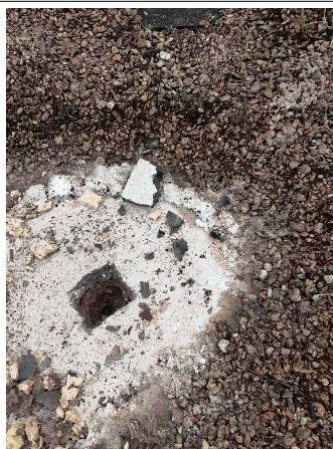
Prélèvement - P033 : Cour d'appel / Toiture local ménage -  
Complexe d'étanchéité asphalté- (Absence d'amiante)

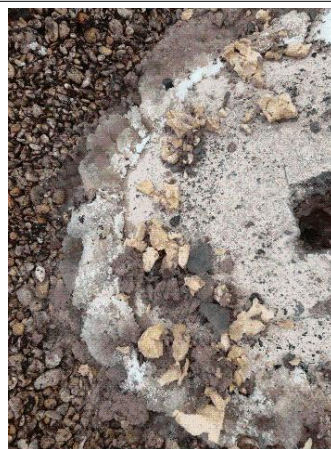
Prélèvement - P034 : Cour d'appel / Toiture local ménage -  
Isolant- (Absence d'amiante)

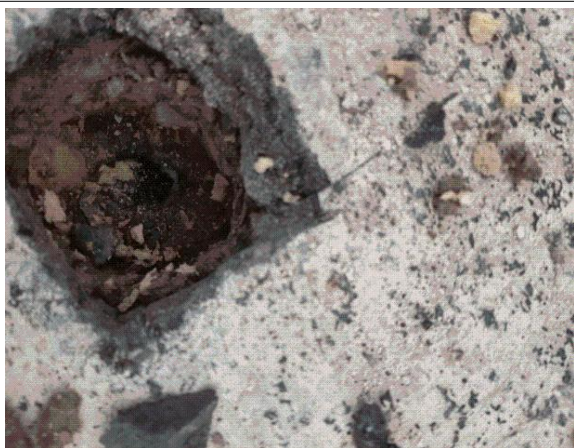
Prélèvement - P035 : Cour d'appel / Toiture local ménage -  
Pare-vapeur- (Absence d'amiante)

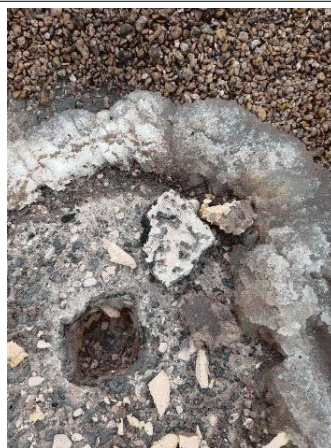
Prélèvement - P036 : Cour d'appel / Toiture local ménage -  
Complexe d'étanchéité asphalté- (Absence d'amiante)

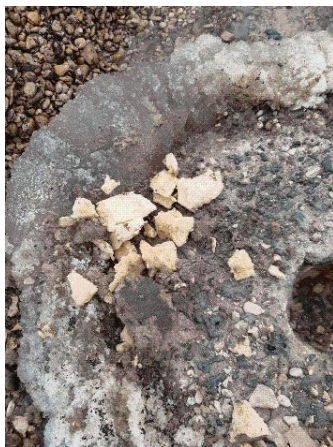
Prélèvement - P037 : Cour d'appel / Toiture local ménage -  
Isolant- (Absence d'amiante)

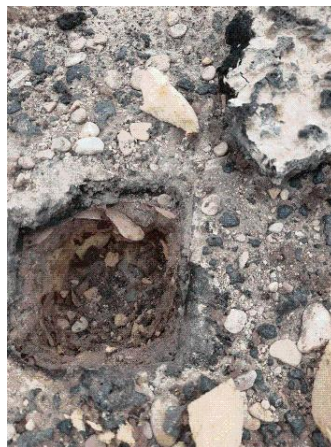
Prélèvement - P038 : Cour d'appel / Toiture local ménage -  
Pare-vapeur- (Absence d'amiante)

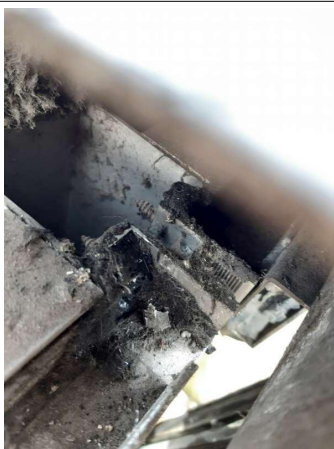
Prélèvement - P039 : Cour d'appel / Façades Est - Joint-  
(Absence d'amiante)

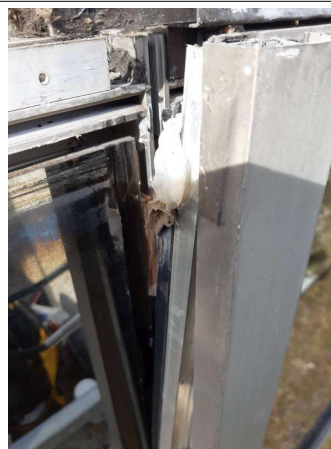
Prélèvement - P040 : Cour d'appel / Façades Est - Joint-  
(Absence d'amiante)

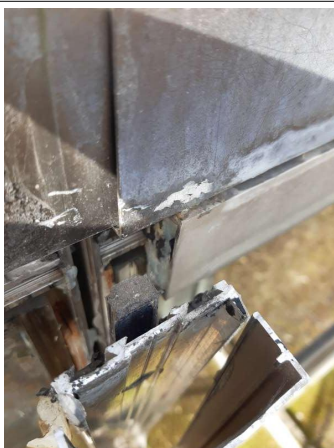
Prélèvement - P041 : Cour d'appel / Façades Est - Joint-  
(Absence d'amiante)

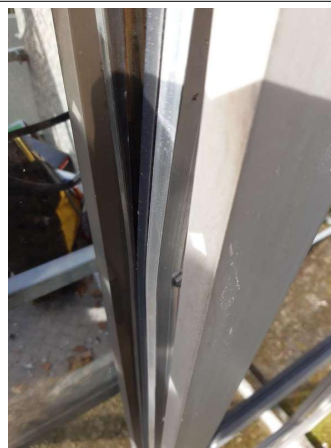
Prélèvement - P042 : Cour d'appel / Façades Est - Joint-  
(Absence d'amiante)

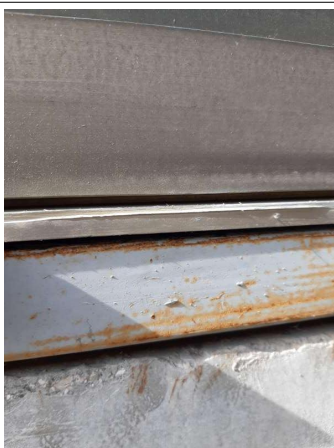
Prélèvement - P043 : Cour d'appel / Façades Est - Joint-  
(Absence d'amiante)

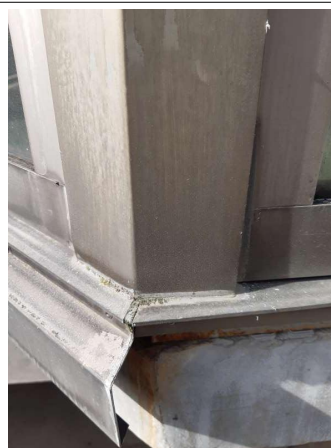
Prélèvement - P044 : Cour d'appel / Façades Est - Joint-  
(Absence d'amiante)

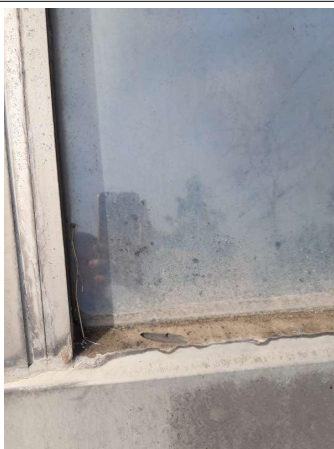
Prélèvement - P045 : Cour d'appel / Façades Est - Joint-  
(Absence d'amiante)

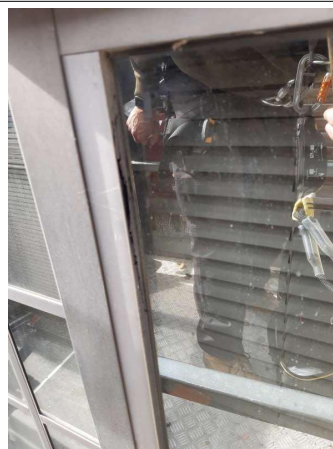
Prélèvement - P046 : Cour d'appel / Façades Est - Joint-  
(Absence d'amiante)

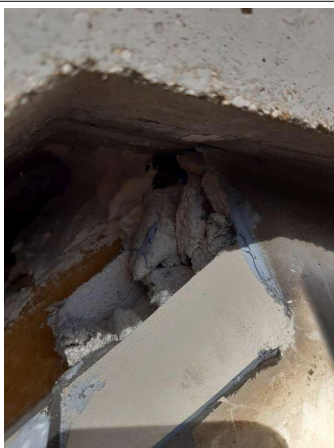
Présence d'un joint (P47) en mousse blanc de type bourre sur le dessus des menuiserie bow-window.

Prélèvement - P047 : Cour d'appel / Façades Est - Joint-  
(Présence d'amiante)

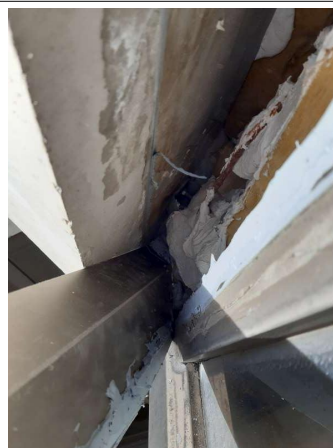
Prélèvement - P048 : Cour d'appel / Façades Est - Joint-  
(Présence d'amiante)

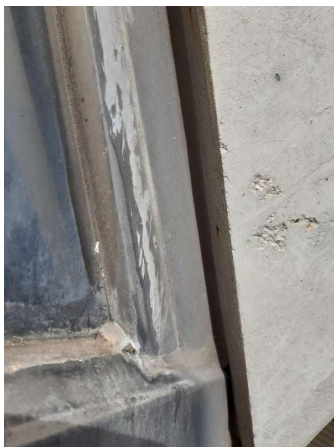
Prélèvement - P049 : Cour d'appel / Façades Est - Joint-  
(Absence d'amiante)

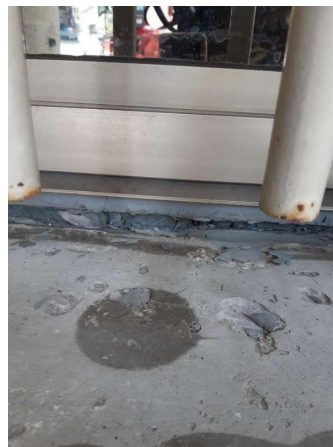
Prélèvement - P050 : Cour d'appel / Façades Est - Joint-  
(Absence d'amiante)

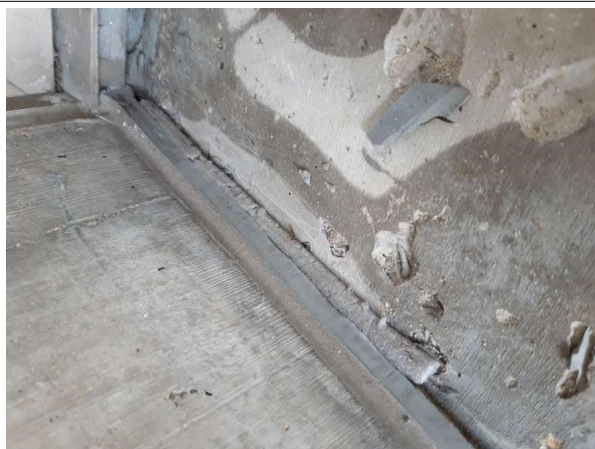
Prélèvement - P051 : Cour d'appel / Façades Est - Joint-  
(Absence d'amiante)

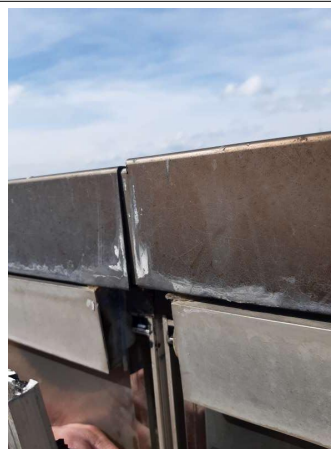
Prélèvement - P052 : Cour d'appel / Façades Sud - Joint-  
(Absence d'amiante)

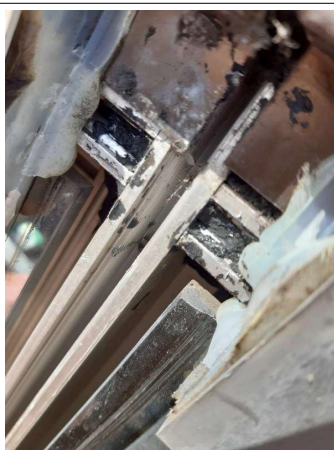
Prélèvement - P053 : Cour d'appel / Façades Sud - Joint-  
(Absence d'amiante)

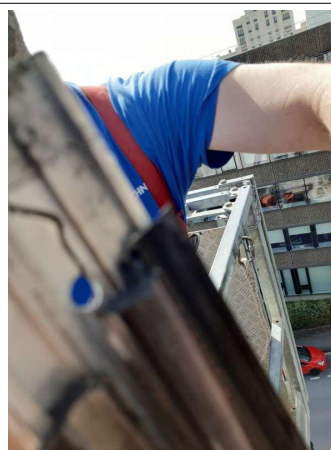
Prélèvement - P054 : Cour d'appel / Façades Sud - Joint-  
(Absence d'amiante)

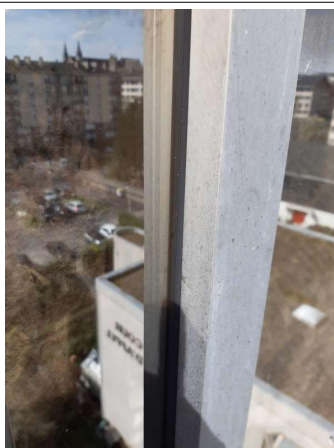
Prélèvement - P055 : Cour d'appel / Façades Sud - Joint-  
(Absence d'amiante)

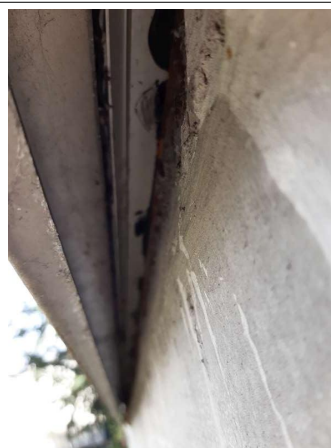
Prélèvement - P056 : Cour d'appel / Façades Nord - Joint-  
(Absence d'amiante)

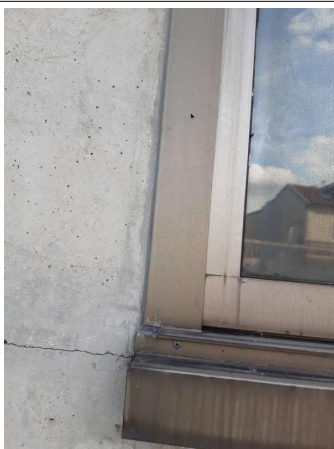
Prélèvement - P057 : Cour d'appel / Façades Nord - Joint-  
(Absence d'amiante)

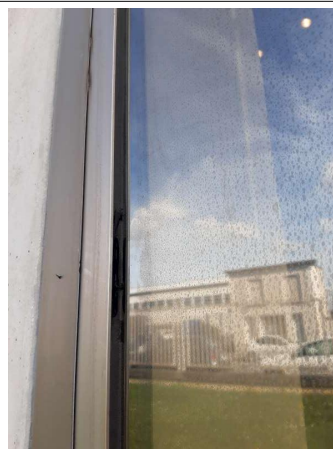
Prélèvement - P058 : Cour d'appel / Façades Nord - Joint-  
(Absence d'amiante)

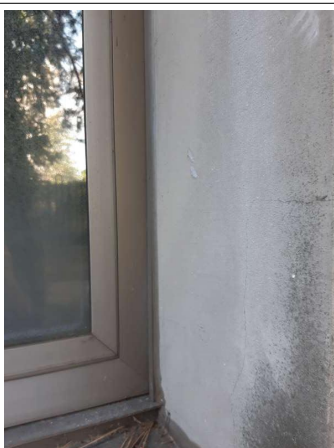
Prélèvement - P059 : Cour d'appel / Façades Est - Joint-  
(Absence d'amiante)

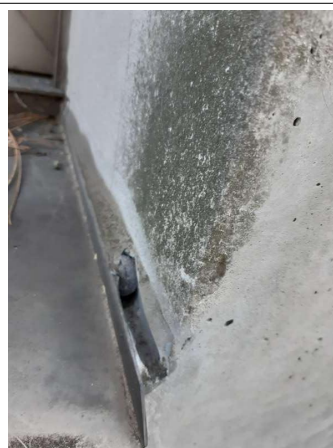
Prélèvement - P060 : Cour d'appel / Façades Est - Joint-  
(Absence d'amiante)

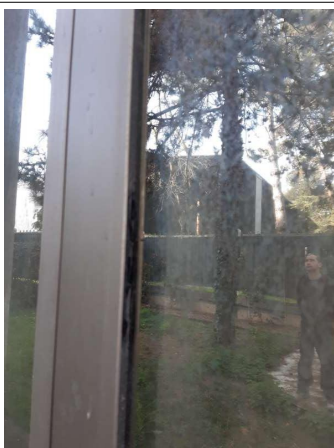
Prélèvement - P061 : Cour d'appel / Façades Est - Joint-  
(Absence d'amiante)

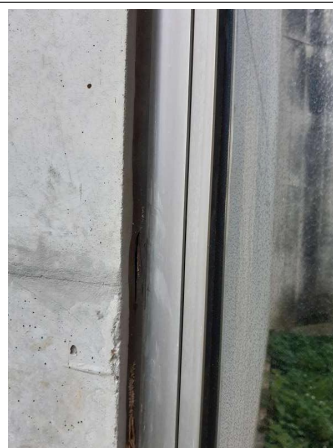
Prélèvement - P062 : Cour d'appel / Façades Est - Joint-  
(Absence d'amiante)

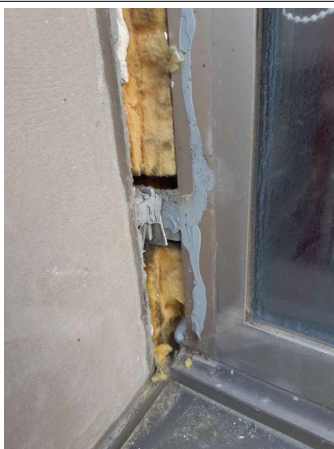
Prélèvement - P063 : Cour d'appel / Patio - Joint- (Absence d'amiante)

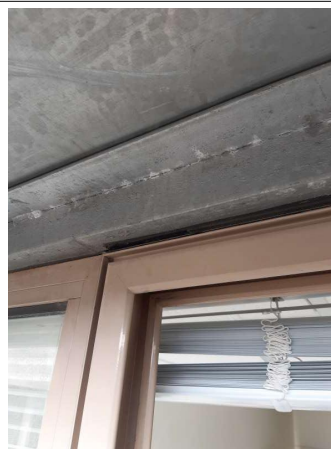
Prélèvement - P064 : Cour d'appel / Patio - Joint- (Absence d'amiante)

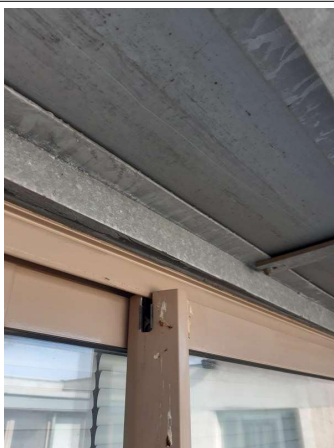
Prélèvement - P065 : Cour d'appel / Patio - Joint- (Absence d'amiante)
