Rapport de repérage des matériaux et produits contenant de l'amiante avant réalisation de travaux**Article R4412-97 du Code du Travail, Norme NF X 46-020 du 5 aout 2017**

Nom du site : COUR D'APPEL DE REIMS

Immeuble bâti objet du repérage :
COUR D'APPEL DE REIMS
201 RUE DES CAPUCINS
51100 REIMS

Numéro d'affaire : 7357348
Référence du rapport : 7357348/S1.1.3.R
Rédigé le : 22/04/2020
Par l'opérateur de repérage : Maxime OYANCE
Date de la commande : 01/01/2020

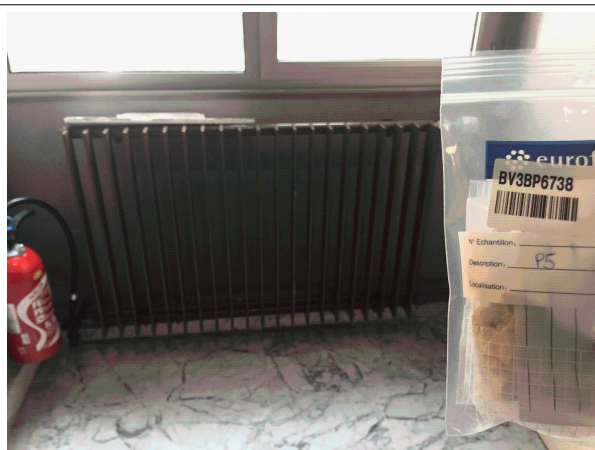
Prélèvement - P005 : BATIMENT 1 / RDC / Local 2 - Enduit de jointoiment de plaques de plâtre- (Présence d'amiante)

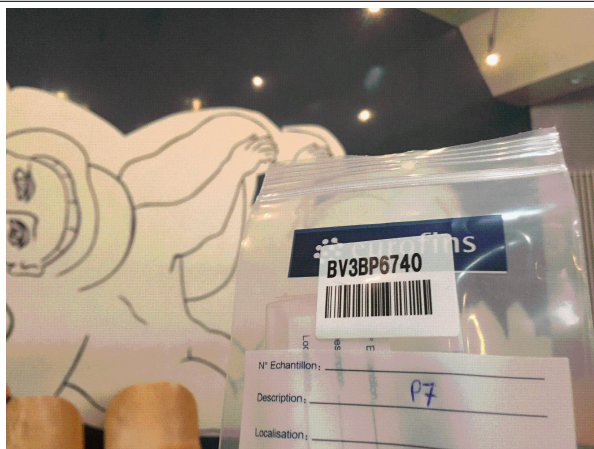
Prélèvement - P007 : BATIMENT 1 / RDC / Local 15 - Enduit-
(Présence d'amiante)

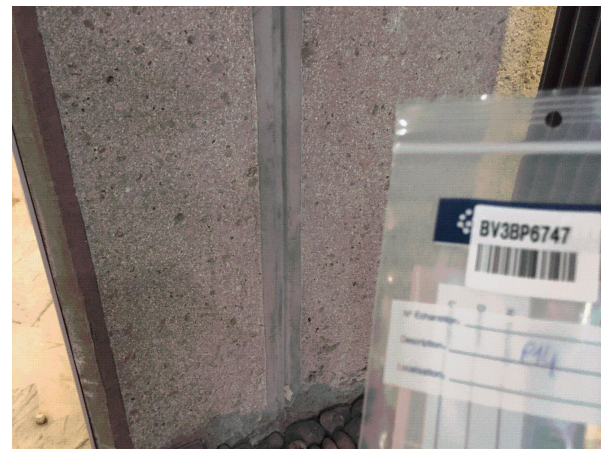
Prélèvement - P013 : BATIMENT 1 / RDC / Local 21 - Enduit lissé- (Présence d'amiante)

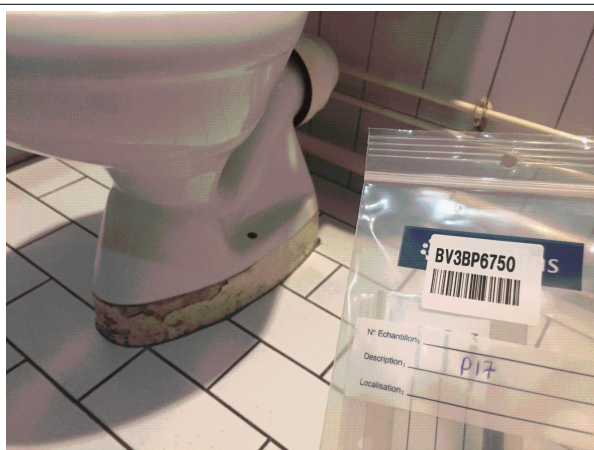
Prélèvement - P017 : BATIMENT 1 / RDC / Local 24 - Enduit- (Présence d'amiante)

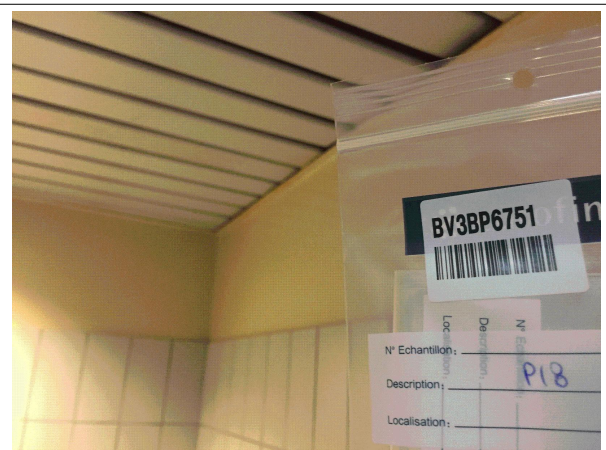
Prélèvement - P018 : BATIMENT 1 / RDC / Local 24 - Enduit- (Présence d'amiante)

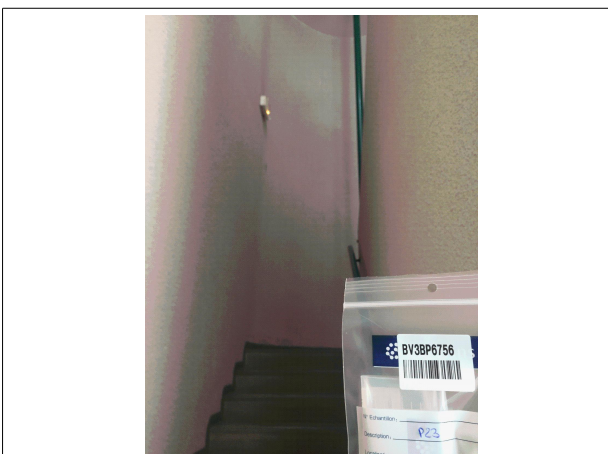
Prélèvement - P023 : BATIMENT 1 / RDC / Escalier 4 - Enduit projeté- (Présence d'amiante)

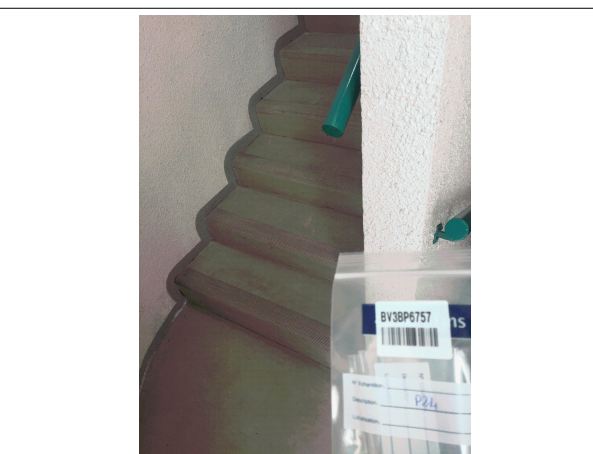
Prélèvement - P024 : BATIMENT 1 / RDC / Escalier 4 - Enduit lissé- (Présence d'amiante)

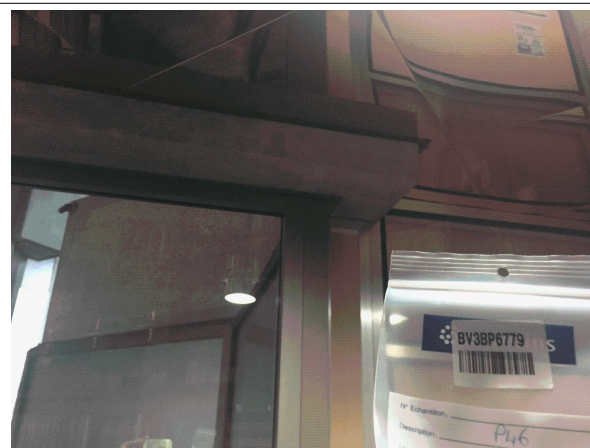
Prélèvement - P046 : BATIMENT 1 / MEZZANINE / Local 002 - Enduit lissé- (Présence d'amiante)

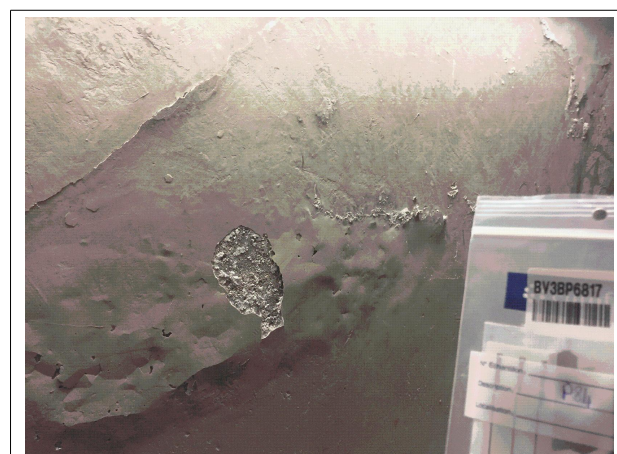
Prélèvement - P083 : BATIMENT 1 / SOUS SOL 2 / Local -204
- Conduit- (Présence d'amiante)

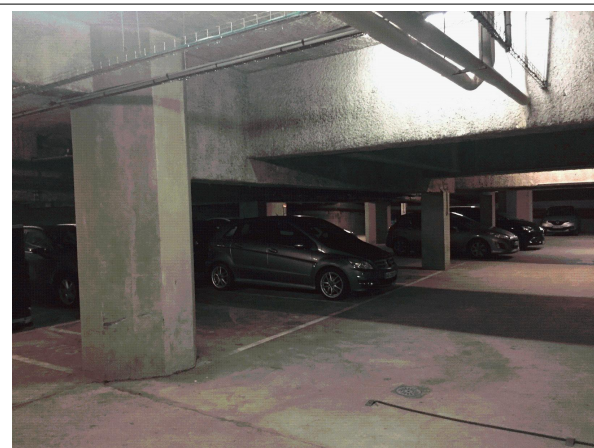
Prélèvement - P096 : BATIMENT 1 / SOUS SOL 1 / Local -115
- Enduit lissé- (Présence d'amiante)
