Diagnostic Technique et Fonctionnel

Tome 2 : audit énergétique RÉSIDENCE

Résidence Square de Montaigne
CROUS DE VANNES

CROUS Bretagne

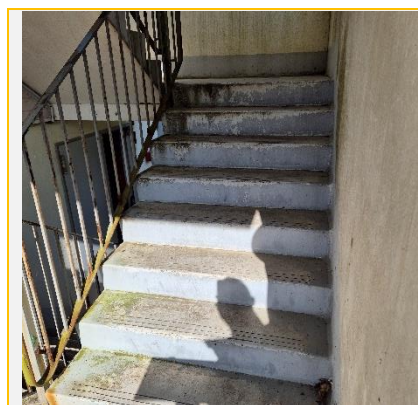
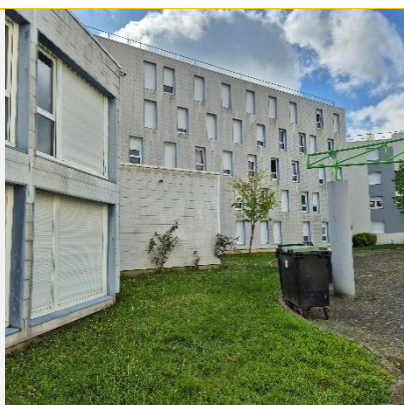
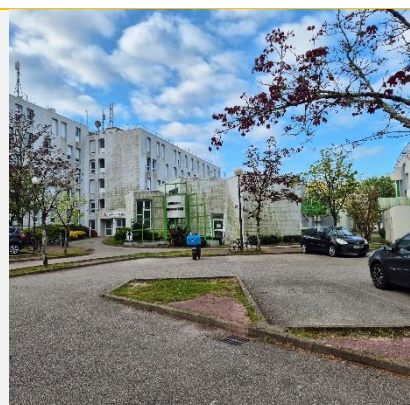
$R \approx 1,3 \text{ m}^2\text{K/W}$ $R_{BBC} = 3,7$ $R_{RTEX} = 3,2$
Finition extérieure : Type : Bardage Observation / Défaut constaté : Bardage sur isolation et enduit sur les façades non isolées Présence de verdure importante sur le bardage, notamment au Nord

NC
Avis général : Les façades sont dans un état général correct, mais celles orientées au Nord sont assujetties à une forte présence de verdure. L'escalier extérieur présent au Nord, en est la parfaite illustration avec des garde-corps, grille et mains-courantes rouillés.

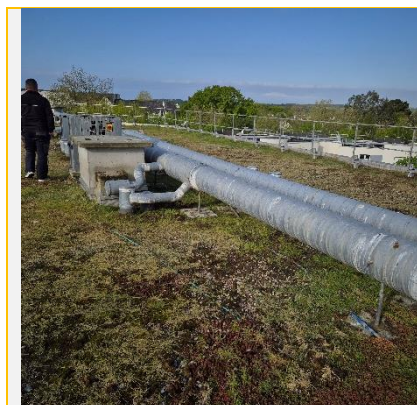
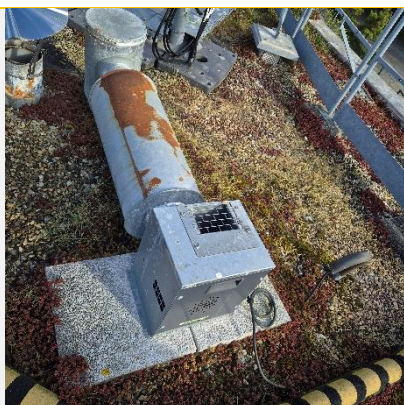
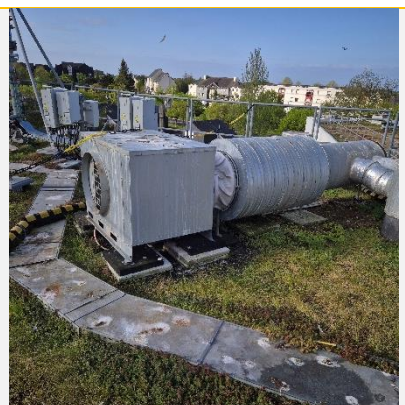
Résidence	ETAT DE CONSERVATION	PERFORMANCE ENERGETIQUE
Étanchéité : Support : Dalle béton 20cm Etanchéité : bitumineuse gravillonnée Isolation : 5cm Isolant (inconnu) Hauteur Acrotère : 15cm Couvertines : partielle et métalliques Observation / Défaut constaté : Présence de 2 niveaux de toitures La toiture basse récupère les EP de la toiture haute. Absence de couvertine sur la toiture haute. Présence très importante de mousse. La toiture est dans un état moyen

NC
Accès et sécurité : Accès toiture : Échelle à crinoline Protections en toiture : Garde-corps Observation / Défaut constaté : - <i>Gardes corps remplacés par une simple chaîne à certains endroits pour accès aux antennes</i>

Avis général : Les toitures sont dans un état moyen et très verdissante. La présence de mouette accentue les désordres

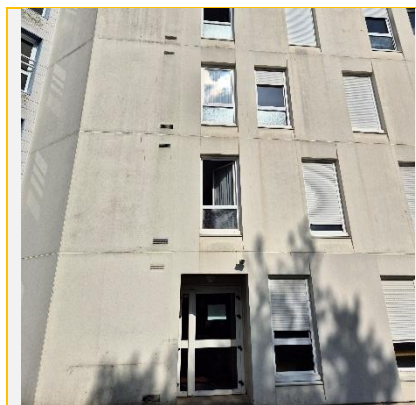
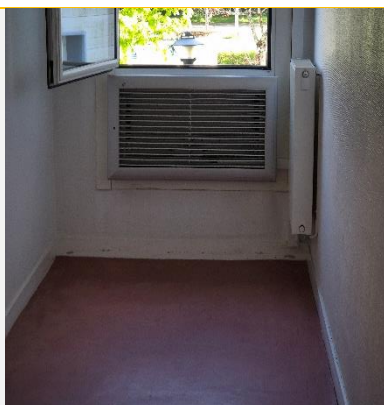
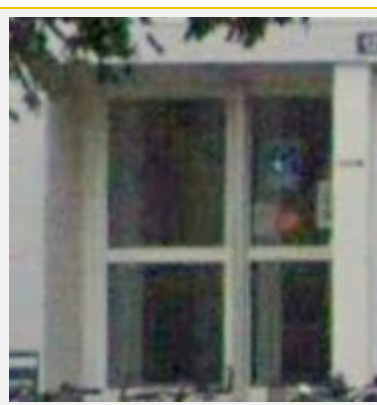
Résidence	ETAT DE CONSERVATION	PERFORMANCE ENERGETIQUE
Accès principal : Type de porte : Porte métallique vitrée non isolée double vitrage Dimensions : 140x215 Sans motorisation Contrôle d'accès : Code Observation / Défaut constaté : Une porte d'accès secondaire du même type sur la façade ouest permet l'accès PMR avec une motorisation	☹️	☹️
		$U_d \approx 3,0$ $W/(m^2K)$ $U_{dRTEX} = 2$ $U_{dNEUF} = 1,3$
Fenêtres des communs : Type de fenêtre : Menuiserie PVC DV 4/12/4 Type de pose : au nu intérieur Ouvrant : Ouverture à la française Bavettes : PVC Occultations : Sans Désenfumage : Oui Observation / Défaut constaté : Les menuiseries des parties communes sont équipées en allèges de grilles de désenfumage	☹️	☹️
		$U_w \approx 2,6$ $W/(m^2K)$ $U_{wRTEX} = 2$ $U_{wNEUF} = 1,3$
Porte intérieure vers communs Type de porte : Porte bois non isolée Dimensions : 100x210 Observation / Défaut constaté : Rien à signaler	☹️	😊

Porte intérieure vers locaux communs non isolée Dimensions : x Contrôle d'accès : Pas de contrôle d'accès Observation / Défaut constaté : Les portes vers les cuisines sont équipées de moteur	😊	😊
Avis général : Les menuiseries sont dans un bon état, mais les performances restent réduites

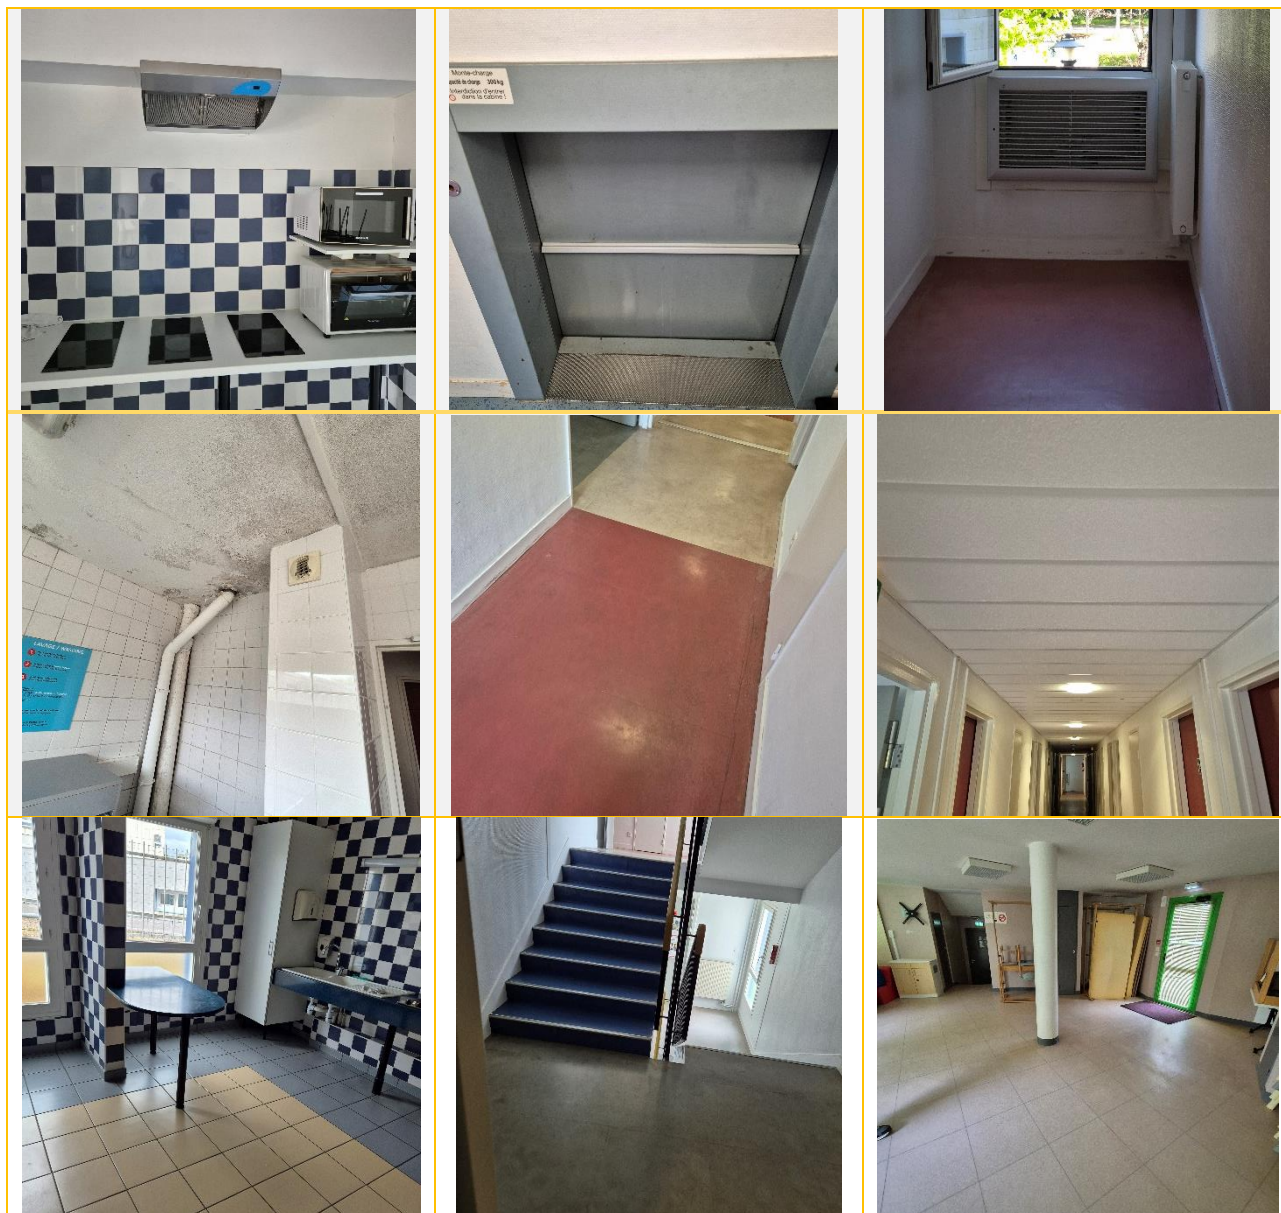
Présence de moisissure au plafond lié à une fuite sur une descente EP

Les parties communes et locaux communs sont dans un état général correct. Nous ne notons pas de dégradation particulière. Les sols sont dans un état plutôt moyen de manière général, lié au fort taux de circulation

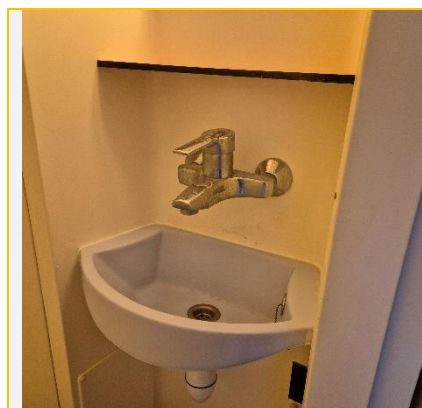
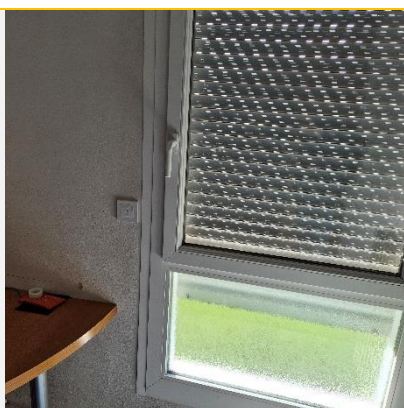
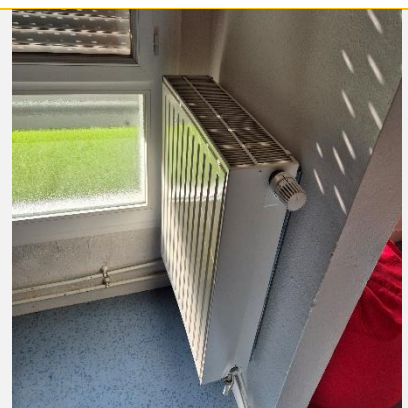
Résidence	ETAT DE CONSERVATION	PRESENCE D'AMIANTE
<u>Chambre :</u> Sol : Sol PVC, bon état Murs : Peinture gouttelette, bon état Plafond : Peinture, bon état Menuiseries intérieures : bon état Présence d'une pièce d'eau : Oui Cabine multi-usage (douche, WC et lavabo) : Oui Colonne de douche : Mélangeur Lavabo : Mélangeur WC : simple chasse Etat : état général correct <u>Observation / Défaut constaté :</u> L'état des chambres est correct, mais peut varier en fonction des occupations et de l'entretien des étudiants

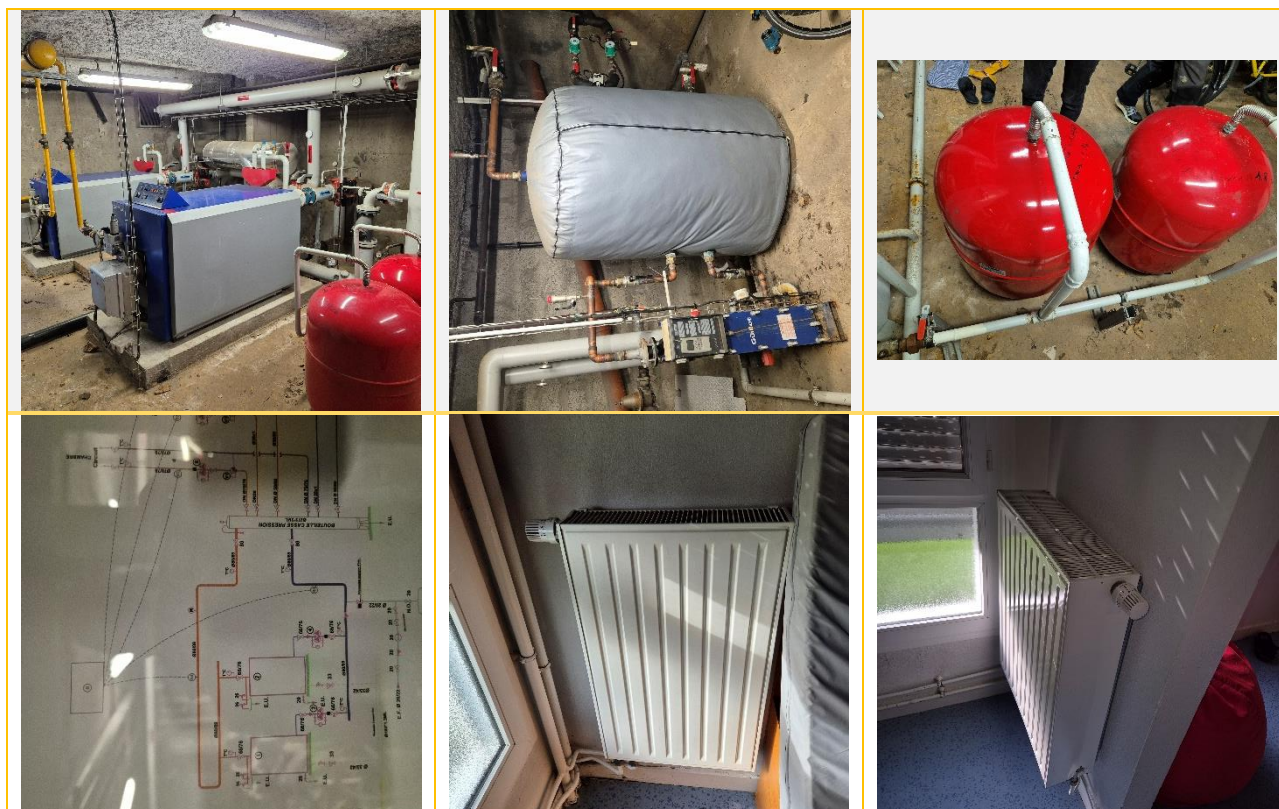
Résidence	
Type d'installation :	Chaufferie collective
Site composé de 1 bâtiment(s), avec 0 sous-stations La chaufferie est située au sous-sol	
Local :	
La chaufferie se trouve dans un local de dimensions : 6,7 x 7,5, soit une surface de 50,25 m ² . La hauteur sous plafond est de 2,4 m La surface disponible dans le local est de 0 m ² Présence d'un sas : Oui	
Commentaire :	Le local est de bonne dimension. Présence de stockage non réglementaire
Chauffage :	
L'énergie utilisé est du Gaz naturel sans cuve extérieure L'émission est assurée par des Radiateur à eau avec robinet thermostatique / Le réglage de l'émission est assuré Oui robinets thermostatiques	
La chaufferie est équipée de 2 chaudière(s). Elle(s) est(sont) de technologie(s) Basse température	
Puissance chaudière 1 :	190 kW
Puissance chaudière 2 :	190 kW
Année chaudière 1 :	2003
Année chaudière 2 :	2003
Etat chaudière 1 :	Correct
Etat chaudière 2 :	Correct

<p>-</p> <p>Commentaire : Détecteur de fuite de gaz HS, mais non obligatoire</p>				Flocage en plafond :	Oui	Porte coupe-feu	Non	Mur coupe-feu :	Oui	Porte avec barre anti-panique :	Non	Ferme porte auto :	Non	Gaine pompier :	So	Espace min autour des générateurs de 50 cm :	Ok			Protection mécanique gaz :	Non	Présence disconnecteur :	Oui	Ventilation basse :	Oui	Ventilation haute :	Oui	Présence BAES :	Oui	Eclairage suffisant :	Oui	Coupure force :	Oui	Présence PC :	Oui	30 % de dispo dans l'armoire électrique :	Non		
Flocage en plafond :	Oui	Porte coupe-feu	Non																																				
Mur coupe-feu :	Oui	Porte avec barre anti-panique :	Non																																				
Ferme porte auto :	Non	Gaine pompier :	So																																				
Espace min autour des générateurs de 50 cm :	Ok																																						
Protection mécanique gaz :	Non	Présence disconnecteur :	Oui																																				
Ventilation basse :	Oui	Ventilation haute :	Oui																																				
Présence BAES :	Oui	Eclairage suffisant :	Oui																																				
Coupure force :	Oui	Présence PC :	Oui																																				
30 % de dispo dans l'armoire électrique :	Non																																						
ETAT DE CONSERVATION		PERFORMANCE ENERGETIQUE

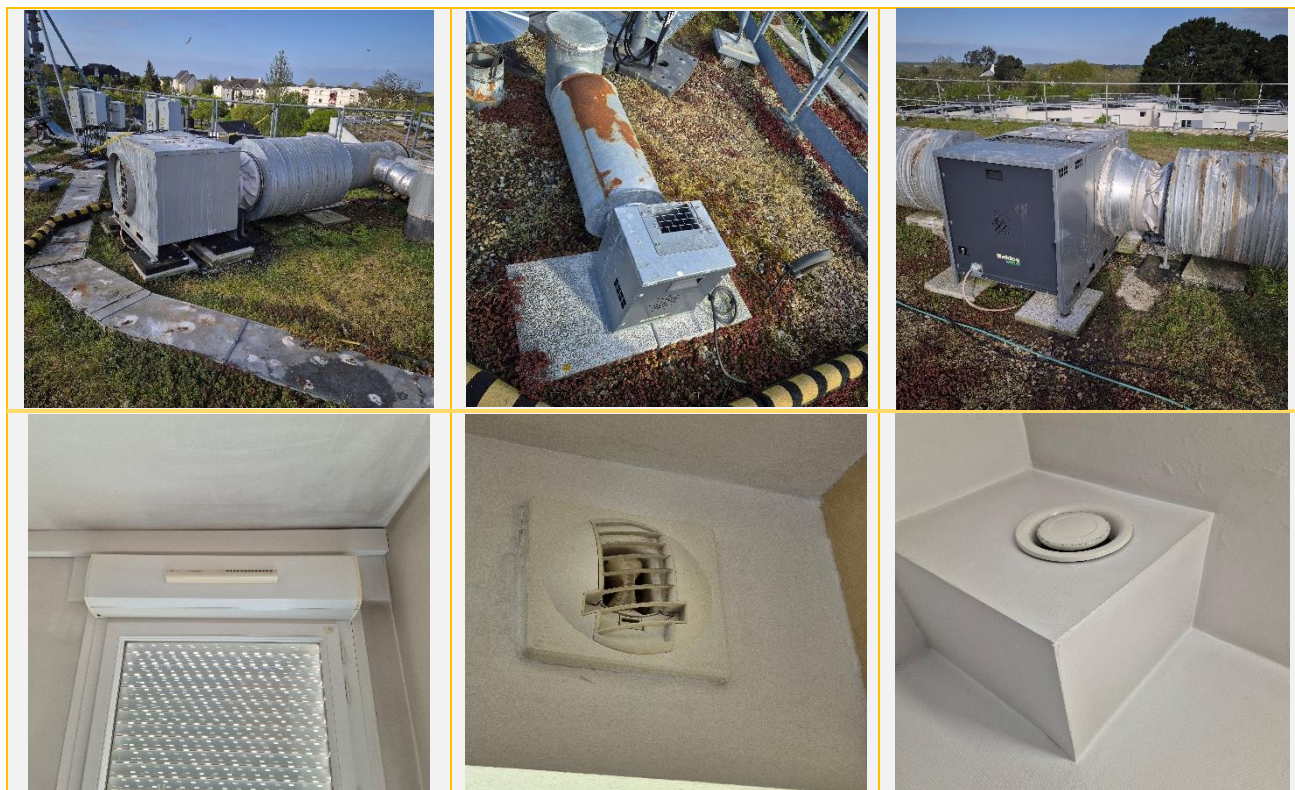
Résidence		ETAT DE CONSERVATION	PERFORMANCE ENERGETIQUE
<u>Ventilation :</u> Type : Ventilation mécanique autoréglable Caisson de ventilation posé en toiture-terrasse Accès : échelle à crinoline Rejet : Extérieur Réseau horizontal : Gaine rigide Réseau vertical : Gaine rigide Bouche cuisine : autoréglable Bouche salle de bain : autoréglable Bouche WC : autoréglable Entrée d'air menuiseries pièces sèches : autoréglable Emplacement : Dans les coffres de volets roulants Observation / Défaut constaté : Il existe 2 caissons en toiture, 1 par aile de bâtiment Ils ont été remplacés depuis l'origine du bâtiment. Les réseaux eux d'origine sont dans un état dégradés.		☹️	☹️

La ventilation fonctionne, mais pourrait être plus efficace avec des bouches d'extraction hygroréglables. De plus, les réseaux doivent être nettoyés (pour les parties verticales, ramonage) et remplacée pour les parties en toiture. Les logements de fonction disposent de petits caissons de ventilation individuel.

Par contre, la ventilation au niveau des cuisines des différents niveaux est trop faible, car non adapté à ce type d'usage
