Diagnostic Technique et Fonctionnel

Tome 3 : audit énergétique STUDIOS

Résidence Square de Montaigne
CROUS DE VANNES

CROUS Bretagne

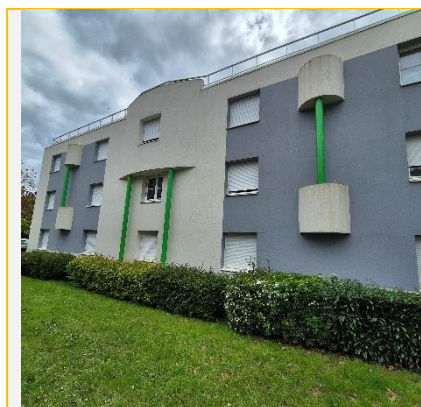
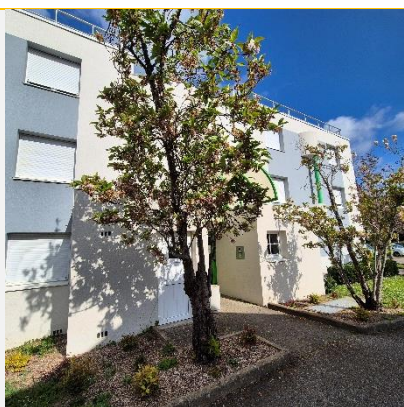
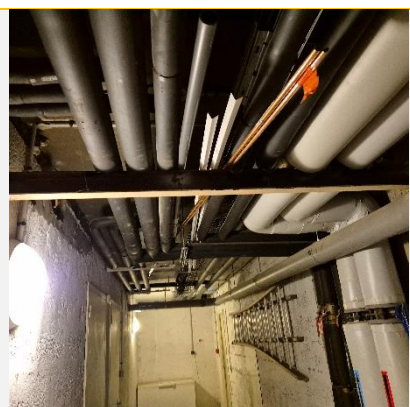
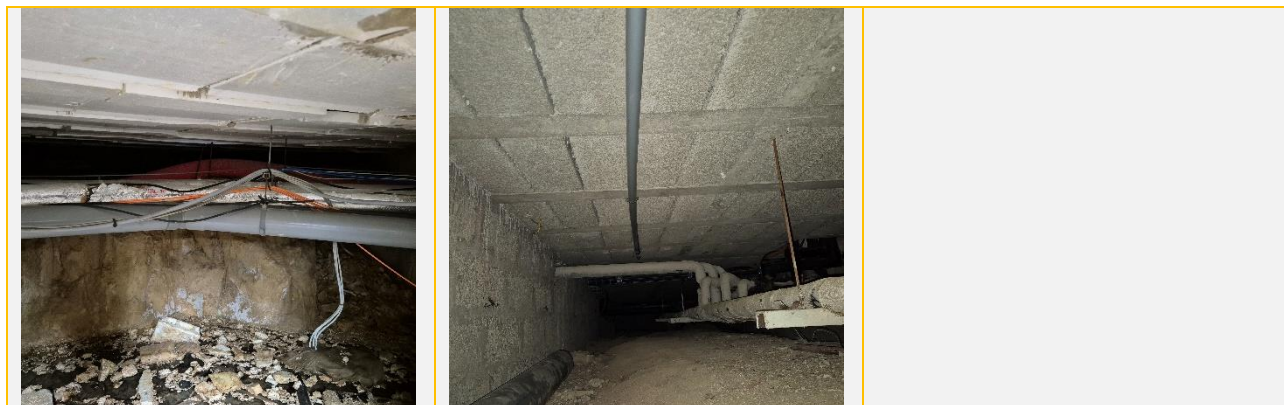
Studios	ETAT DE CONSERVATION	PERFORMANCE ENERGETIQUE
Rappel structure : Façade porteuse - Béton plein	☹️	NC
Isolation : Isolation thermique par l'intérieur 8cm Polystyrène extrudé Observation / Défaut constaté : Aucun sondage n'a été réalisé. Les hypothèses d'isolation se base l'année de construction et le mode constructif	☹️	☹️
		$R \approx 2,2 \text{ m}^2\text{K/W}$ $R_{BBC} = 3,7$ $R_{RTEX} = 3,2$
Finition extérieure : Type : Enduit mince sur maçonnerie Observation / Défaut constaté :	☹️	NC
Evacuation des eaux pluviales : Observation / Défaut constaté : Les descentes EP sont en intérieures et <i>non visibles</i>	☹️	NC
Eléments en façade : Luminaires Interphonie Poteaux (habillage et/ou structurel) Escalier extérieur	☹️	NC
Avis général : Les façades sont dans un bon état.

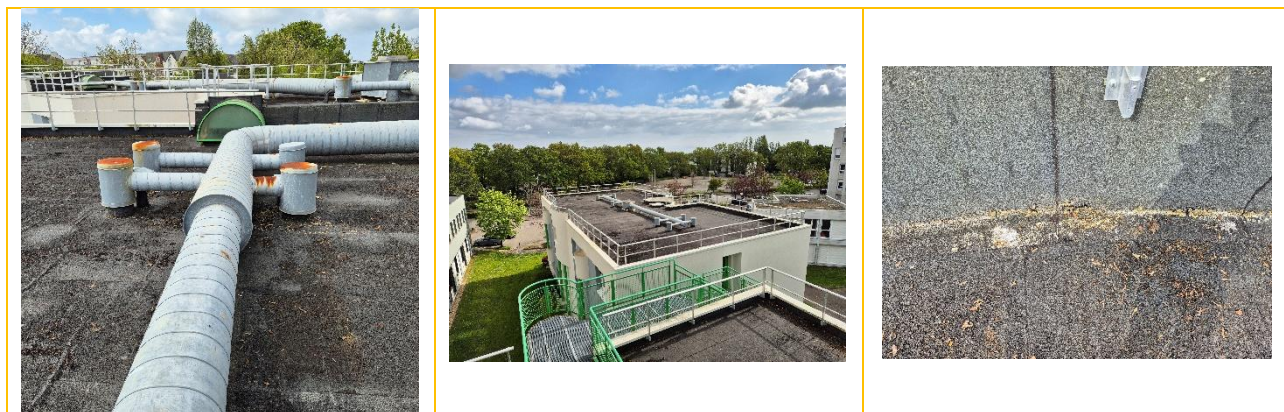
NC
<u>Avis général :</u> Les toitures sont en bon état. Nous avons tout de même noté un déchirement ponctuel de l'étanchéité au niveau des relevés

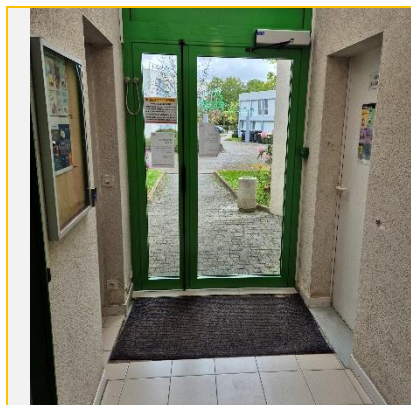
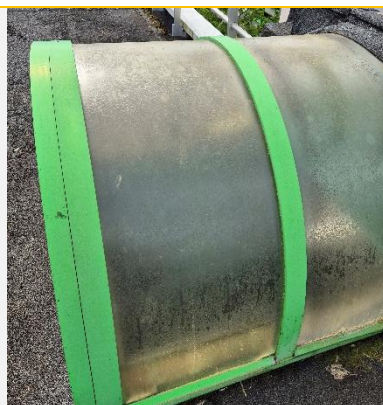
Studios	ETAT DE CONSERVATION	PERFORMANCE ENERGETIQUE
<u>Accès principal :</u> Type de porte : Porte métallique vitrée non isolée double vitrage Dimensions : 170x210 - Partie fixe : 70 / Ouvrant : 100 Porte motorisée Contrôle d'accès : lecteur de badge Observation / Défaut constaté : Les portes d'accès aux bâtiments sont motorisées pour l'accès PMR	 	 
		$U_d \approx 3,5$ $W/(m^2K)$ $U_{dRTEX} = 2$ $U_{dNEUF} = 1,3$
<u>Fenêtres des communs :</u> Type de fenêtre : Menuiserie PVC DV 4/12/4 (1991) Type de pose : au nu intérieur Ouvrant : Ouverture à la française Bavettes : PVC Occultations : Sans Désenfumage : Oui Observation / Défaut constaté :	 	 
		$U_w \approx 2,9$ $W/(m^2K)$ $U_{wRTEX} = 2$ $U_{wNEUF} = 1,3$
<u>Fenêtres des communs :</u> Type de fenêtre : Menuiserie verrière polycarbonate Type de pose : au nu intérieur Ouvrant : fixe Occultations : Sans Désenfumage : Observation / Défaut constaté : Verrière peu étanche et favorisant les déperditions des halls d'entrées

$U_w \approx 2,6$ $W/(m^2K)$ $U_{wRTEX} = 2$ $U_{wNEUF} = 1,3$
<u>Porte intérieure vers communs</u> Type de porte : Porte bois Dimensions : 90x210 Observation / Défaut constaté : Rien à signaler	 	 
<u>Avis général :</u> Les menuiseries sont dans un bon état, mais les performances restent réduites

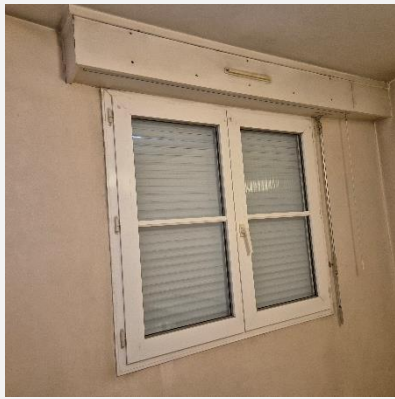
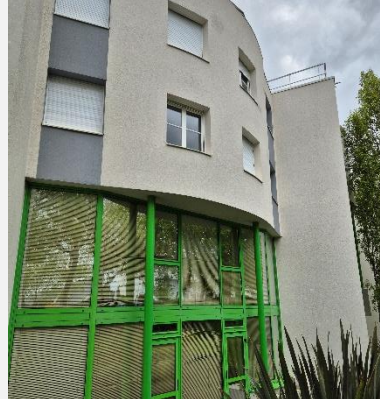
Les menuiseries sont d'origines et de performances moyennes. Les coffres de volet en bois ne permettent pas d'obtenir des performances satisfaisantes.

Elles sont toutefois dans un état correct

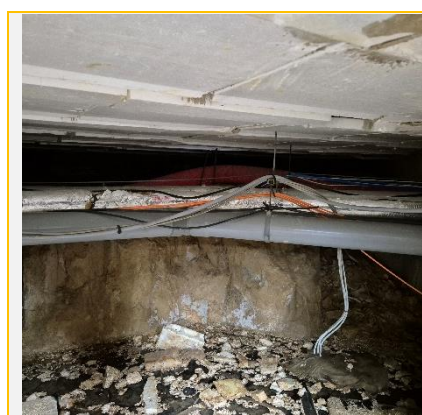
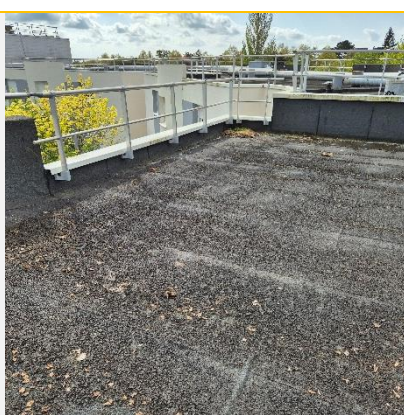
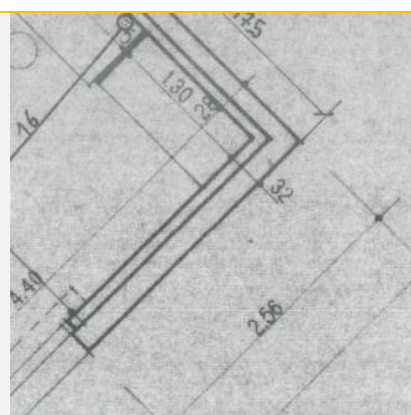
Studios	ETAT DE CONSERVATION	PERFORMANCE ENERGETIQUE
Plancher bas : Type : Dalle béton 3cm sur vide sanitaire Isolation : en sous-face Polystyrène extrudé Observation / Défaut constaté : <i>Isolation assez faible du vide-sanitaire. Les retombées de poutre sont également isolées</i>	☹️	☹️
		$R \approx 0,8 \text{ m}^2\text{K/W}$ $R_{CEE} = 3$ $R_{RTEX} = 3$
Murs extérieurs : Type : Béton plein et Isolation thermique par l'intérieur Isolation : Polystyrène extrudé sur 8cm Observation / Défaut constaté :	☹️	☹️
		$R \approx 2,2 \text{ m}^2\text{K/W}$ $R_{CEE} = 3,7$ $R_{RTEX} = 3,2$
Plancher haut : Toiture terrasse Type : Dalle béton 10cm sur extérieur Isolation : Polyuréthane Observation / Défaut constaté : - <i>Isolation datant de moins de 10 ans. Bonne performance thermique</i>	☹️	😊
		$R \approx 4,0 \text{ m}^2\text{K/W}$ $R_{CEE} = 6$ $R_{RTEX} = 4,3$
Avis général : Le bâtiment des studios est plus récent et bénéficie d'une qualité thermique moyenne. La rénovation de la toiture a permis d'augmenter cette efficacité

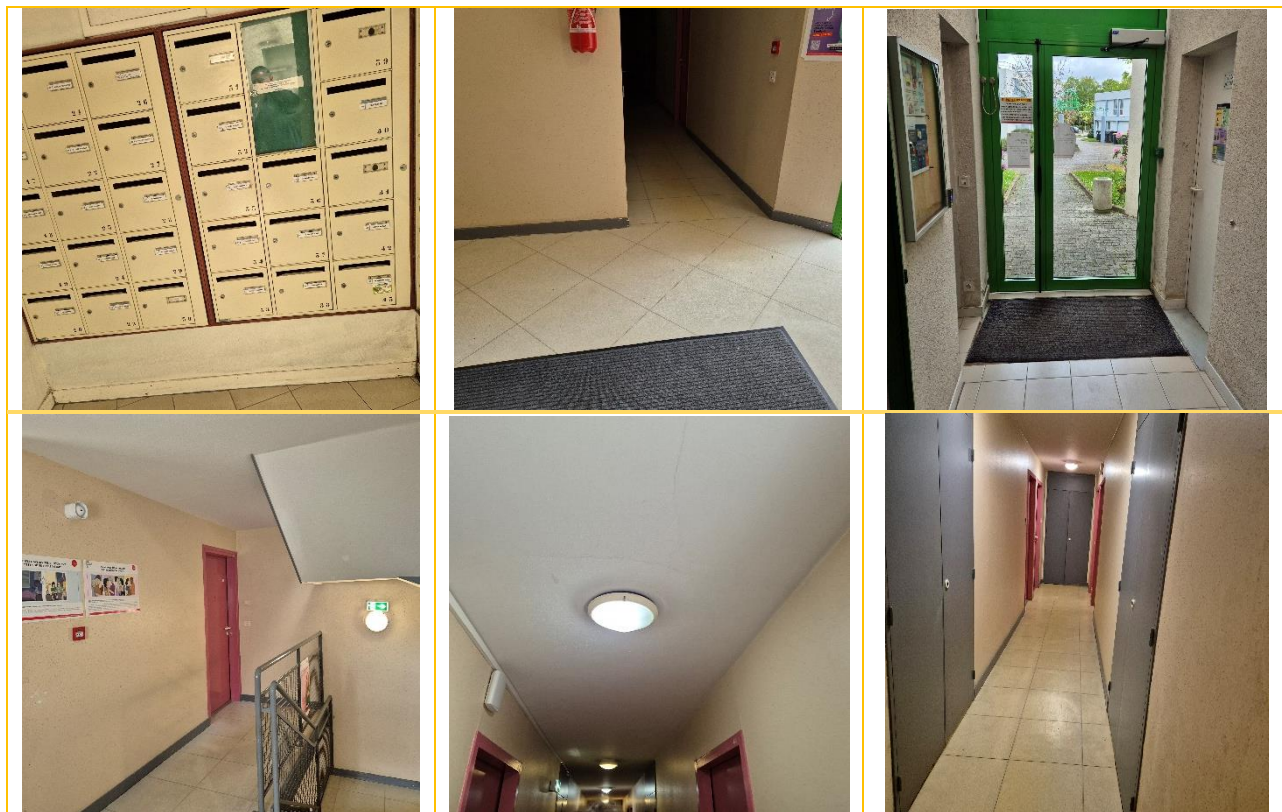
NC
Paliers : Sol : Sol PVC, état moyen, Murs : Peinture, état moyen, Plafond : Peinture, état moyen, Observation / Défaut constaté : Les paliers n'ont pas été rénovés depuis l'origine du bâtiment (30 ans) et sont dans un état plutôt moyen.

Avis général : Les parties communes sont d'origine et marquées par 30 ans d'activités. Un rafraichissement pourrait être envisagé pour traiter les quelques pathologies constatées (craquellement, salissures, enfoncement, etc...)

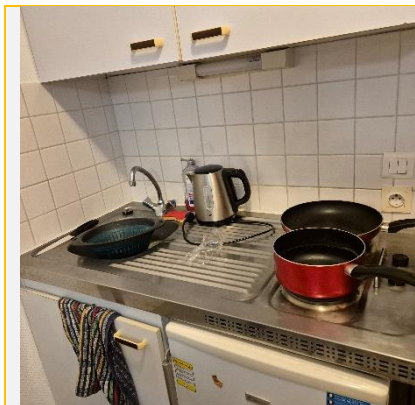
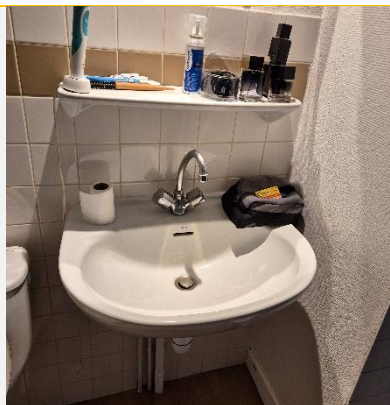
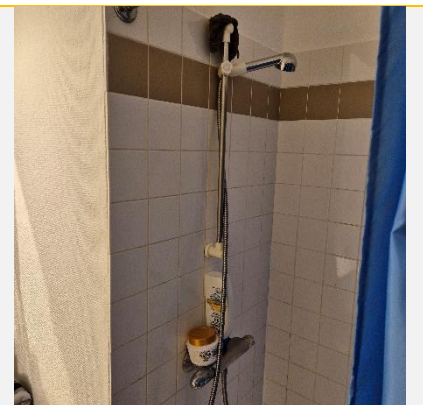
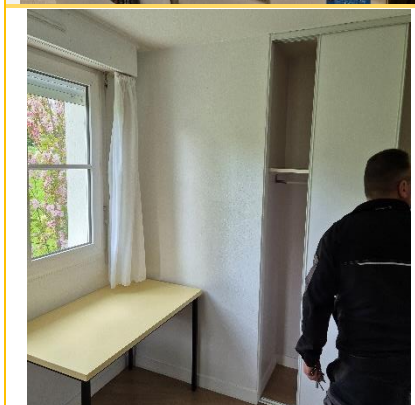
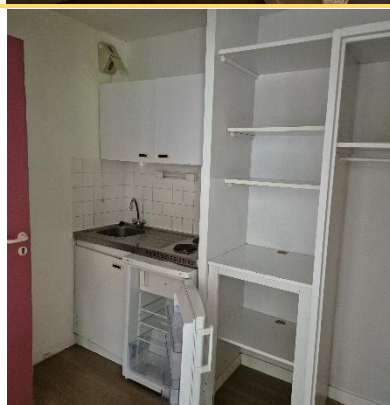
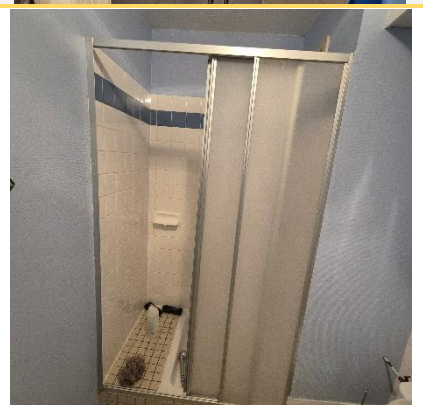
Studios		ETAT DE CONSERVATION	PRESENCE D'AMIANTE
Pièce humide - Cuisine : Sol : Sol PVC, état général correct Murs : Peinture gouttelette, état moyen Plafond : Peinture gouttelette, état moyen Faïence évier : H 75 cm sur toute la longueur de l'évier + retour - carreaux 15x15 Menuiseries intérieures : bon état Observation / Défaut constaté :		☹️	
Pièce humide - Salle de bain : Sol : Sol PVC, état général correct Murs : Toile de verre, état moyen Plafond : Peinture gouttelette, état moyen Faïence lavabo : H 1,2 m sur toute la longueur du lavabo + WC en carreaux 10x10 Faïence douche : H 1,8 m sur 3 faces douche en carreaux 10x10 Menuiseries intérieures : bon état général Observation / Défaut constaté :		☹️	
Pièces sèches : Sol : Sol PVC, état général correct Murs : Toile de verre, état moyen Plafond : Toile de verre, état moyen		☹️

Ponctuellement, des toiles de verre ont pu être mise en œuvre sur les murs et plafonds en rénovation

L'état des pièces peut varier d'un logement à l'autre

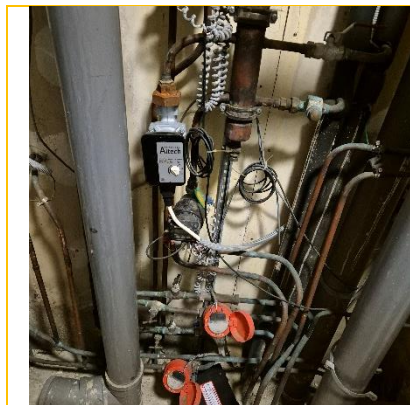
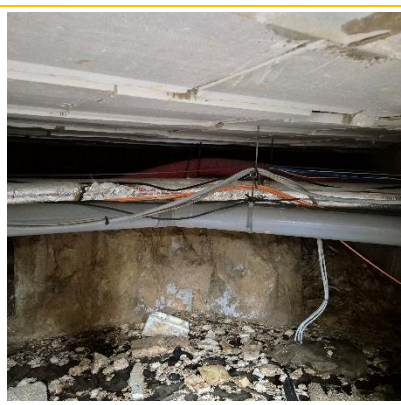
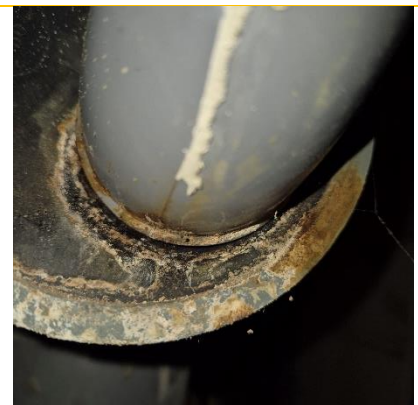
Réseau Adduction Eau Potable : Présence réducteur de pression collectif en pied de colonne : Non 1 compteur divisionnaire par logement : Non Présence d'un robinet d'arrêt par logement : Oui Présence d'un disconnecteur par logement : Non Dimension gaine palière dédiée : 140cm de largeur Distribution logements : cuivre encastré Observation / Défaut constaté : Pas de compteur à l'entrée des logements, mais ils existent des manchettes pour en mettre. La gaine technique n'est pas dédiée (chauffage, ECS, EU)

Avis général : Les réseaux semblent en bon état. Nous conseillons un contrôle de la maniabilité des vannes de coupures EF et ECS, ainsi qu'un passage caméra des colonnes EU pour vérifier leurs bon état. Légères fuites signalées au niveau des joints, au jonction des conduits EU

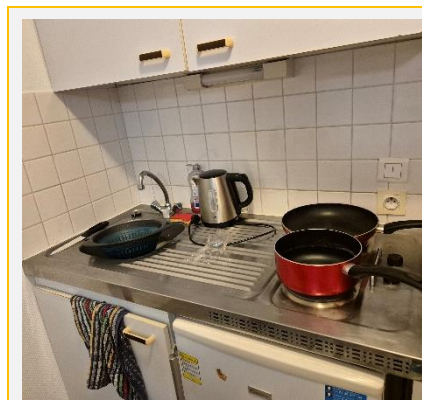
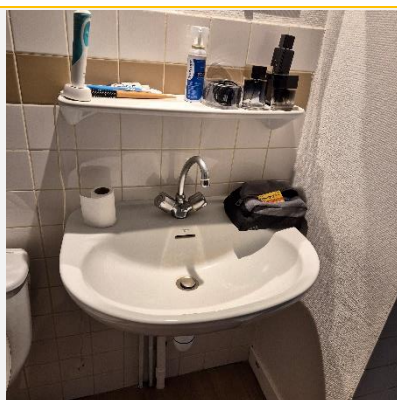
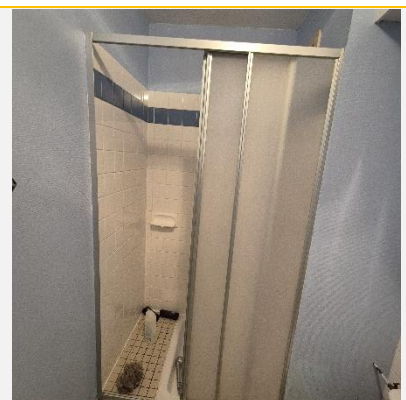
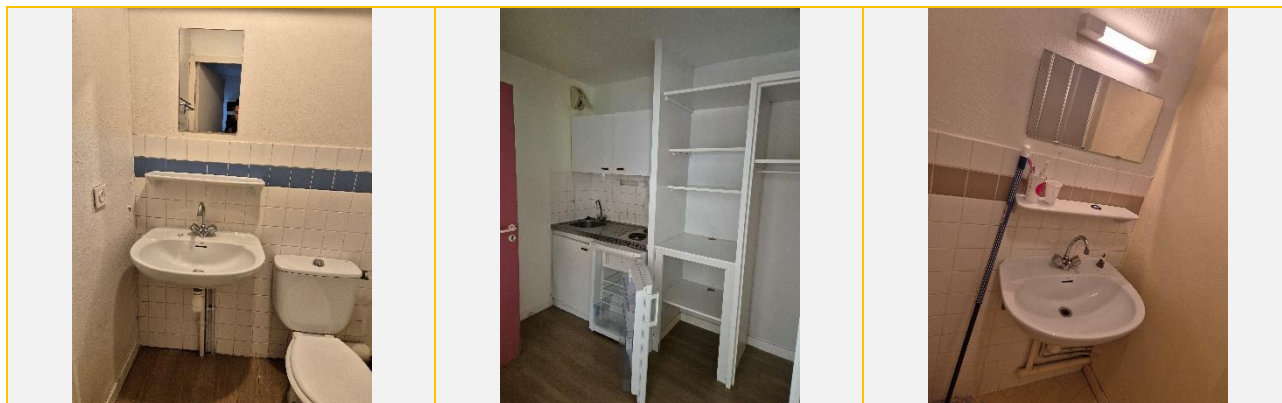
Studios	ETAT DE CONSERVATION	PERFORMANCE ENERGETIQUE
<u>Eau chaude sanitaire :</u> Production : Chaudière gaz à condensation (1500L) Emplacement : Hors volume chauffé Distribution : Isolé Observation / Défaut constaté :	☹️	☹️
<u>Cuisine :</u> Meuble évier : en 1 porte avec frigo et avec plaque électrique Meuble haut : avec Evier : Inox en 120cm, avec 1 bac Robinetterie : Mélangeur Observation / Défaut constaté : L'état des meubles de cuisines et des équipements peut varier en fonction des logements	☹️	NC
<u>Salle de bain / d'eau :</u> Lavabo autoportant sans meuble lavabo Miroir : Dimensions variables, avec/sans réglette lumineuse Robinetterie : Mélangeur Douche : Céramique, 80*80 et Paroi de douche Robinetterie : Mélangeur + flexible WC : au sol, avec simple chasse Observation / Défaut constaté : L'état des équipements des salles d'eau peut varier selon les logements	☹️	NC
<u>Avis général :</u> De manière générale, les équipements sont fonctionnels et dans un état correct. Toutefois, les équipements peuvent être dans un moins bon état en fonction des appartements

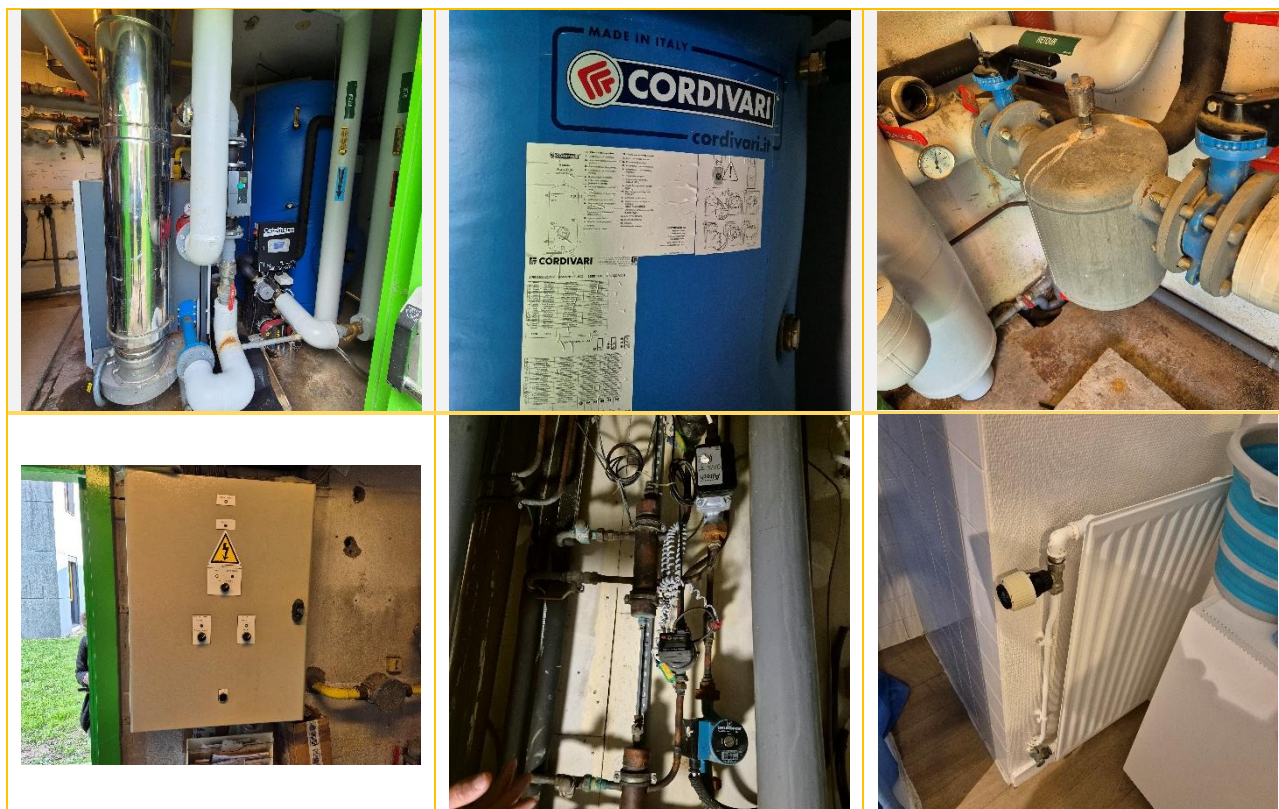
L'état général des réseaux est correct

Nous notons l'absence de vannes d'équilibrages

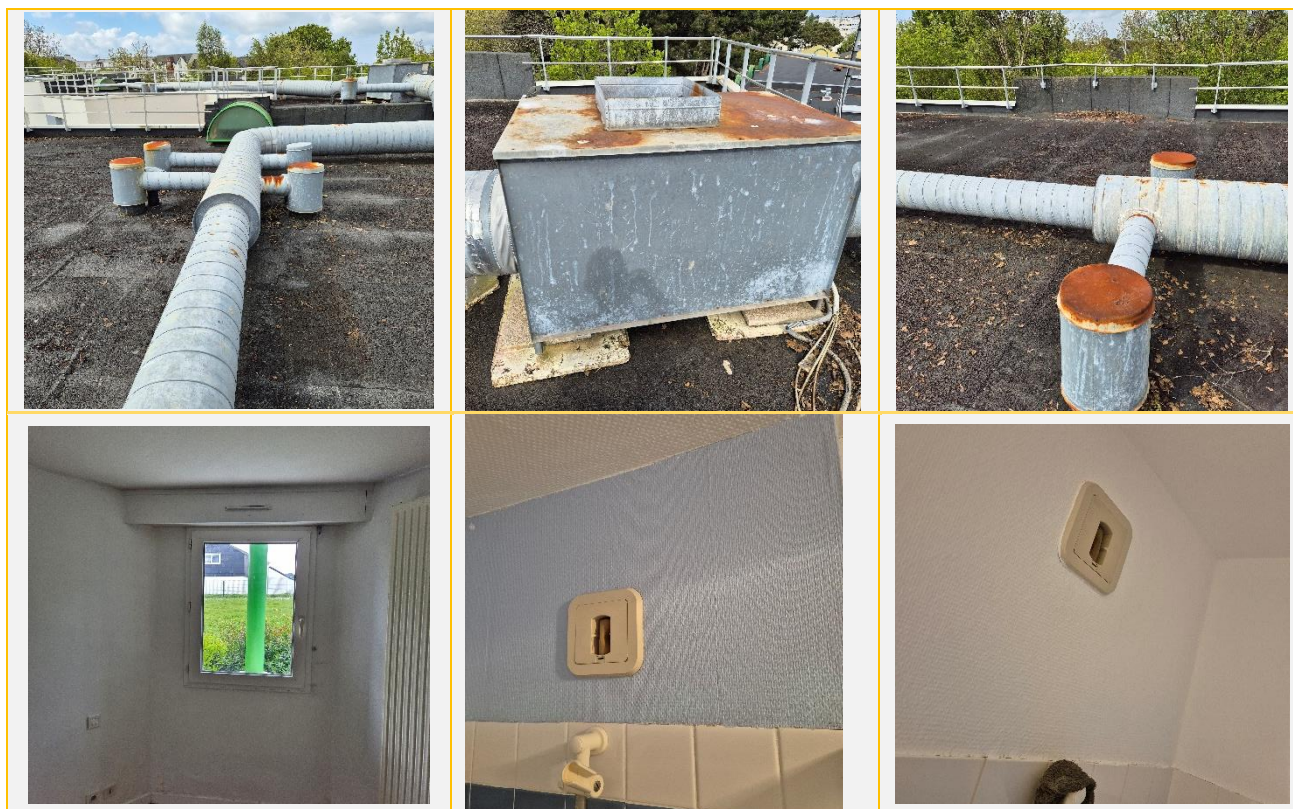
Studios		ETAT DE CONSERVATION	PERFORMANCE ENERGETIQUE
<u>Ventilation (combles) :</u> Type : Ventilation mécanique autoréglable (1991) Caisson de ventilation posé en toiture-terrasse Accès : depuis une échelle en pignon Rejet : Extérieur Réseau horizontal en combles : Gaine rigide Réseau vertical : Gaine rigide Bouche cuisine : autoréglable Bouche salle de bain : autoréglable Bouche WC : autoréglable Entrée d'air menuiseries pièces sèches : autoréglable Emplacement : Dans les coffres de volets roulants Observation / Défaut constaté : L'accès à la toiture n'est pas sécurisé. Chaque entrée dispose de son caisson. Ils sont d'origine et dégradé, au même titre que les réseaux en toiture		☹️	☹️
<u>Avis général :</u> La ventilation est peu efficace mais fonctionnelle. Nous n'avons pas constaté de désordre particulier

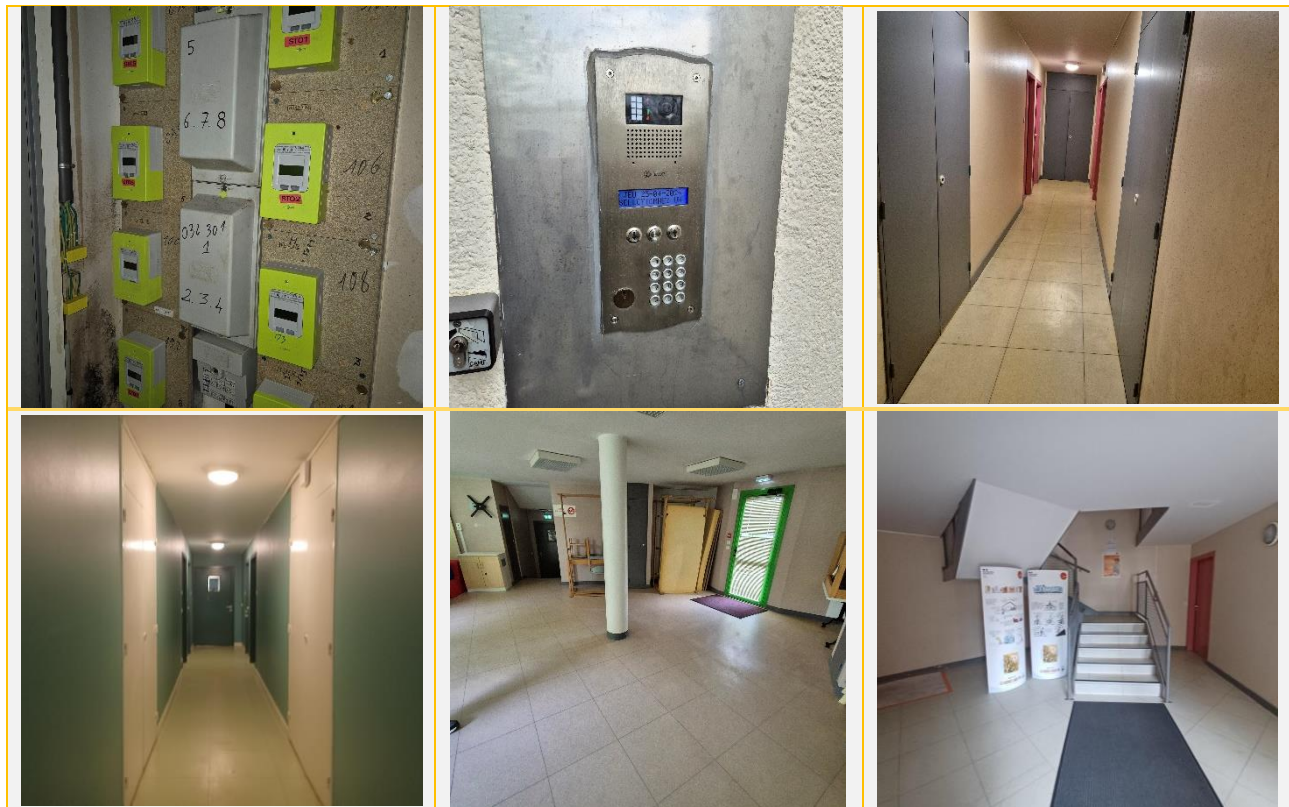
Éclairage Extérieur : Lampadaire pour les cheminements extérieurs sur horloge Hall : Hublots applique plafonnier sur détection de présence et horloge <i>Éclairage homogène</i> Escalier : Hublots applique murale sur détection de présence et horloge <i>Éclairage homogène</i> Palier : Hublots applique plafonnier sur détection de présence et horloge <i>Éclairage homogène</i> Observation / Défaut constaté : Présence ponctuelle de tube fluo dans certains locaux

Avis général : Les éclairages sont remplacés au fur et à mesure.

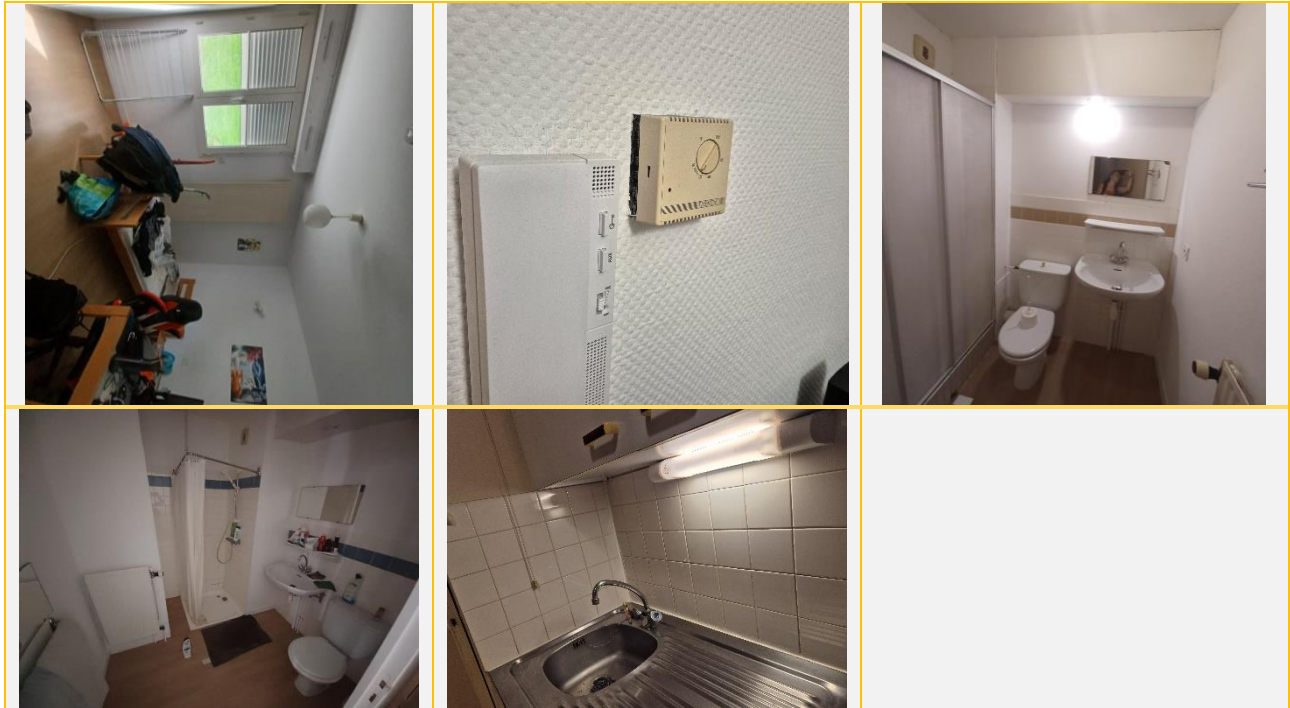
-	-
<u>Appareillage :</u> Equipements principalement encastrés Distribution principalement encastrée Présence de DCL : Oui Observation / Défaut constaté : Certains équipements sont dégradés et ne sont pas bien fixé au mur. Risque de fils apparents

NC
<u>Avis général :</u> Les installations électriques sont dans un état correct.
