Dossier de diagnostics techniques

Rapport de mission de repérage des matériaux et produits contenant de l'amiante avant réalisation de travaux

Référence AMITRAV-D8756880-2201-V3 8 août 2022

Type de bien	ERP catégorie 1 à 4
Nom	CTRE HOSPITALIER REGIONAL DE TOULOUSE — RANGUEIL - BATIMENT H1
Adresse	1 ave du Pr Jean Poulhes 31400 TOULOUSE
Étage	R+7 / R+4
Bâtiment	H1
Codification du bien	BATIEMENT H1
Année de construction	ANTERIEUR A 1997
Propriété de	CTRE HOSPITALIER REGIONAL DE TOULOUSE — HOTEL DIEU SAINT-JACQUES 2 Rue De La Viguerie TSA 80035 31059 TOULOUSE CEDEX 9

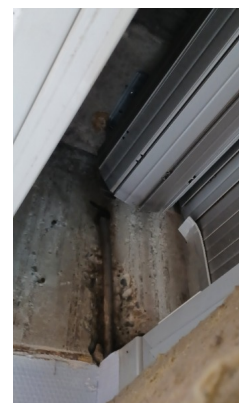
Prélèvement P001
Pièce NIVEAUR+7 - RH17Q4
Localisation Plenum / plafond
Matériaux Béton
Date 8 août 2022
Résultat Absence d'amiante
Commentaire

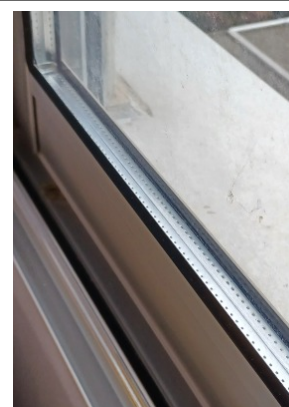
Prélèvement P002
Pièce NIVEAUR+7 - RH17Q4
Localisation Fenetre / Mastic interieur noir
Matériaux Mastic interieur noir
Date 8 août 2022
Résultat Absence d'amiante
Commentaire

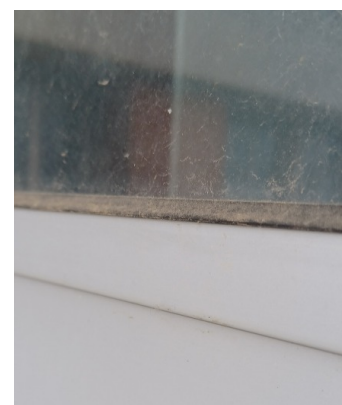
Prélèvement P003
Pièce NIVEAUR+7 - RH17Q4
Localisation Fenetre / Mastic exterieur noir
Matériaux Mastci exterieur noir
Date 8 août 2022
Résultat Absence d'amiante
Commentaire

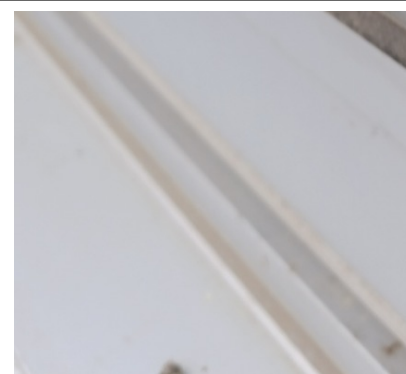
Prélèvement P004
Pièce NIVEAUR+7 - RH17Q4
Localisation Fenetre / silicone beige
Matériaux Joint silicone
Date 8 août 2022
Résultat Absence d'amiante
Commentaire

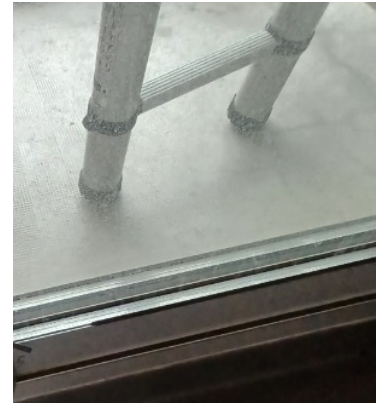
Prélèvement P005
Pièce NIVEAUR+7 - RH 17Q0/BUREAU
Localisation Portes fenetres / Joint interieur bas
Matériaux Joint noir
Date 8 août 2022
Résultat Absence d'amiante
Commentaire

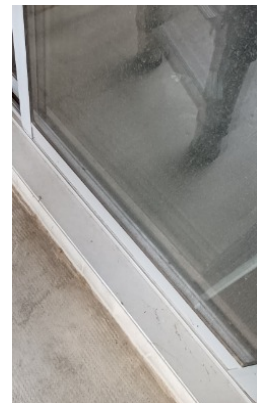
Prélèvement P006
Pièce NIVEAUR+7 - RH 17Q0/BUREAU
Localisation Portes fenetres / Joint exterieur bas
Matériaux Joint noir
Date 8 août 2022
Résultat Absence d'amiante
Commentaire

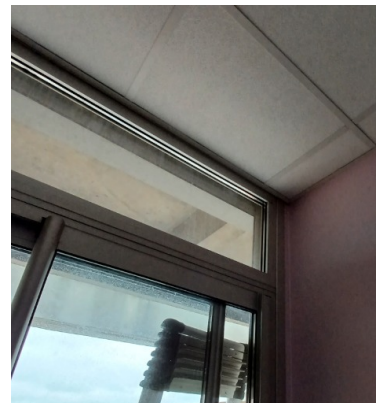
Prélèvement P007
Pièce NIVEAUR+7 - RH 17Q0/BUREAU
Localisation Portes fenetres / Partie superieur
Matériaux Joint noir interieur
Date 8 août 2022
Résultat Absence d'amiante
Commentaire

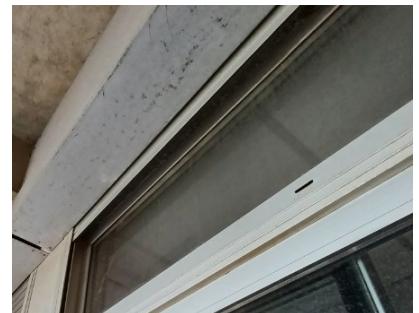
Prélèvement P008
Pièce NIVEAUR+7 - RH 17Q0/BUREAU
Localisation Portes fenetres / partie superieur
Matériaux Joint noir exterieur
Date 8 août 2022
Résultat Absence d'amiante
Commentaire

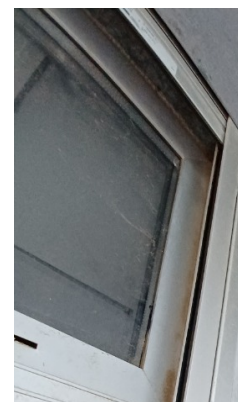
Prélèvement P009
Pièce NIVEAUR+7 - RH 17Q0/BUREAU
Localisation Portes fenetres / partie superieur silicone ext
Matériaux Joint silicone
Date 8 août 2022
Résultat Absence d'amiante
Commentaire

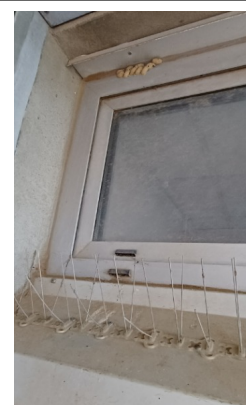
Prélèvement P010
Pièce NIVEAUR+7 - RH17Q0/PARTIESALLEDEBAIN
Localisation Fenetre Partie superieur / Joint silicone
Matériaux Joint silicone
Date 8 août 2022
Résultat Absence d'amiante
Commentaire

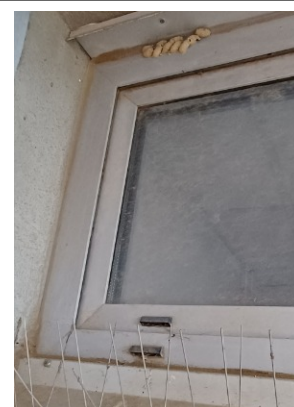
Prélèvement P011
Pièce NIVEAUR+7 - RH17Q0/PARTIESALLEDEBAIN
Localisation Fenetre / Joint noir exterieur
Matériaux Joint noir exterieur
Date 8 août 2022
Résultat Absence d'amiante
Commentaire

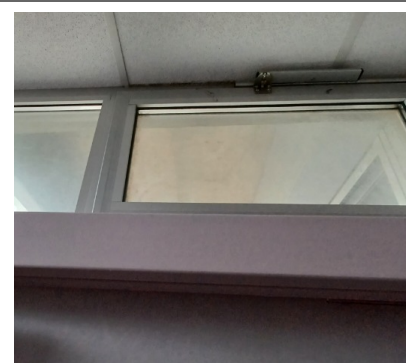
Prélèvement P012
Pièce NIVEAUR+7 - RH17Q0/PARTIESALLEDEBAIN
Localisation Fenetre / partie superieur interieur
Matériaux Joint noir
Date 8 août 2022
Résultat Absence d'amiante
Commentaire

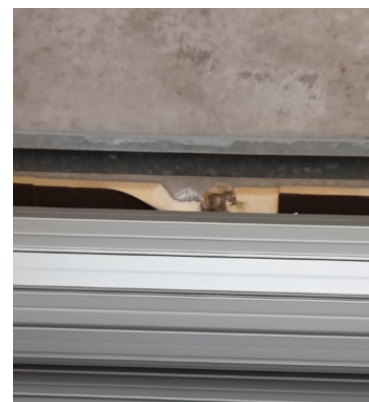
Prélèvement P026
Pièce NIVEAUR+7 - RH17Q8/BUREAU(partie caisson volet roulant)
Localisation Caisson volet roulant (plafond)
Matériaux Colle jaune
Date 8 août 2022
Résultat Absence d'amiante
Commentaire

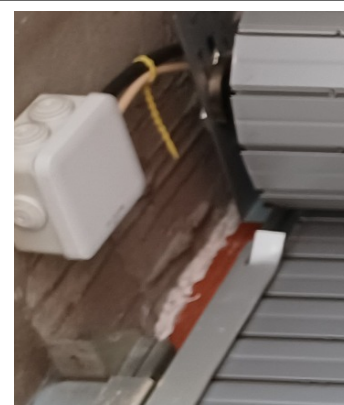
Prélèvement P027
Pièce NIVEAUR+7 - RH17Q8/BUREAU(partie caisson volet roulant)
Localisation Mur / Coté brique
Matériaux Plâtre
Date 8 août 2022
Résultat Absence d'amiante
Commentaire

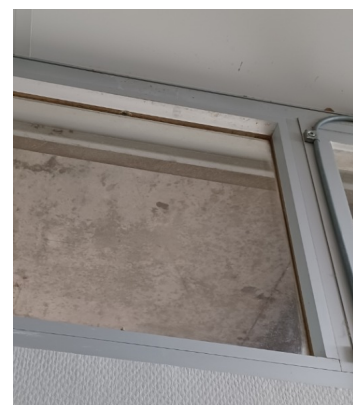
Prélèvement P028
Pièce NIVEAUR+7 - RH171B /Salle d'eau
Localisation Joint interieur
Matériaux Gros mastic interieur
Date 8 août 2022
Résultat Absence d'amiante
Commentaire

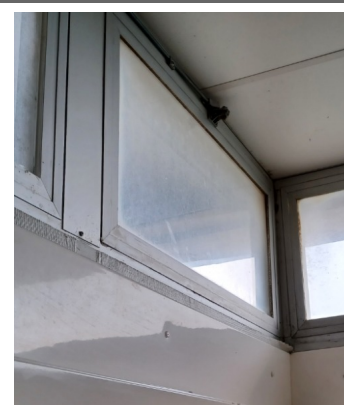
Prélèvement P029
Pièce NIVEAUR+7 - RH171B /Salle d'eau
Localisation Joint
Matériaux Petit mastic interieur 4ML
Date 8 août 2022
Résultat Présence d'amiante
Commentaire

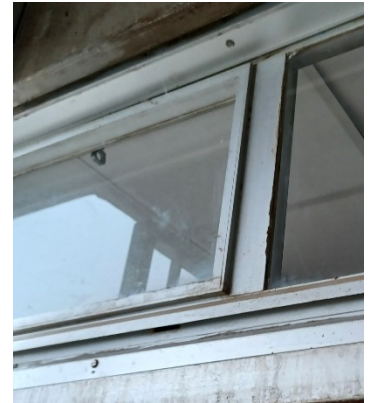
Prélèvement P013
Pièce NIVEAUR+4 - RH1496/PARTIESDB
Localisation Fenetres / Joint exterieur (petit)
Matériaux Petit joint exterieur
Date 8 août 2022
Résultat Absence d'amiante
Commentaire

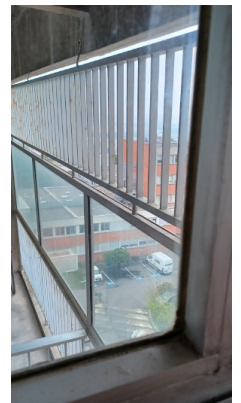
Prélèvement P014
Pièce NIVEAUR+4 - RH1496/PARTIESDB
Localisation Fenetres / Joint interieur (gros)
Matériaux Gros joint (partie interieur)
Date 8 août 2022
Résultat Absence d'amiante
Commentaire

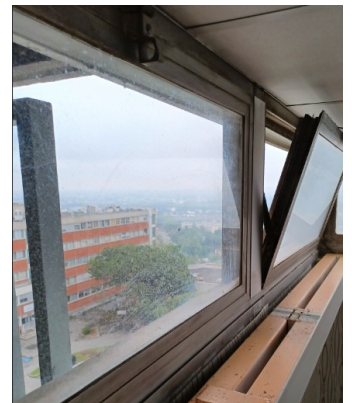
Prélèvement P015
Pièce NIVEAUR+4 - RH1496/PARTIESDB
Localisation Fenetres / Joint interieur (petit)
Matériaux Joint interieur (petit)
Date 8 août 2022
Résultat Absence d'amiante
Commentaire

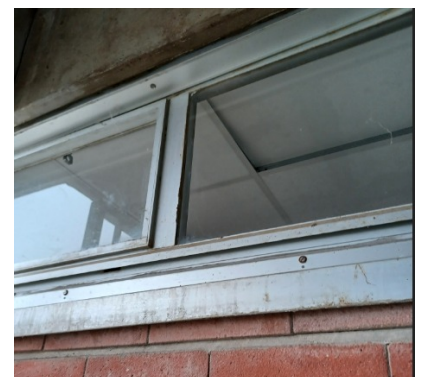
Prélèvement P016
Pièce NIVEAUR+4 - RH1496/PARTIESDB
Localisation Fenetres joint exterieur (gros)
Matériaux Joint exterieur (gros)
Date 8 août 2022
Résultat Absence d'amiante
Commentaire

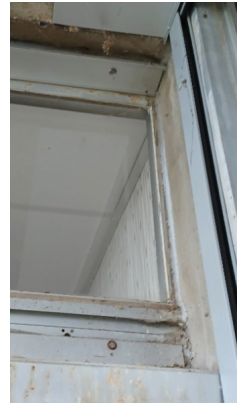
Prélèvement P017
Pièce NIVEAUR+4 - RH1496/PARTIESDB
Localisation Fenetres / Joint silicone
Matériaux Joint silicone
Date 8 août 2022
Résultat Absence d'amiante
Commentaire

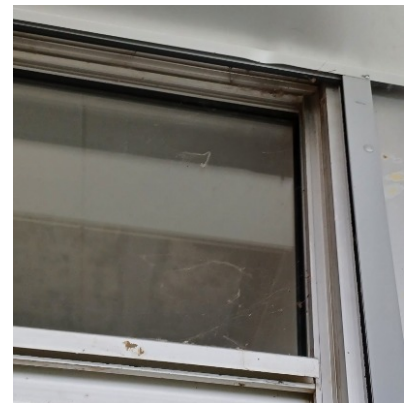
Prélèvement P019
Pièce NIVEAUR+4 - RH1496/PARTIECH
Localisation Porte fenetre / joint exterieur partie haute
Matériaux Joint exterieur partie haute
Date 8 août 2022
Résultat Absence d'amiante
Commentaire

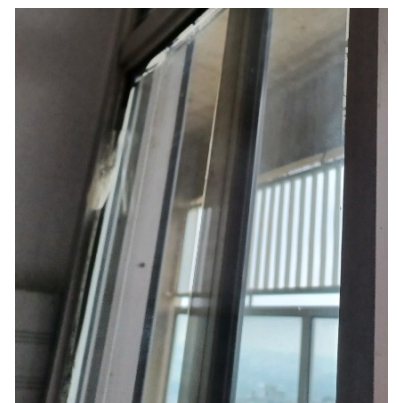
Prélèvement P020
Pièce NIVEAUR+4 - RH1496/PARTIECH
Localisation Porte fenetre partie interieur / Joint interieur
Matériaux Joint Noir interieur
Date 8 août 2022
Résultat Absence d'amiante
Commentaire

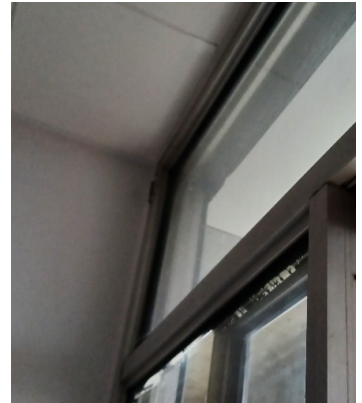
Prélèvement P021
Pièce NIVEAUR+4 - RH1496/PARTIECH
Localisation Porte fenetres / Joint partie haute interieur
Matériaux Joint interieur
Date 8 août 2022
Résultat Absence d'amiante
Commentaire

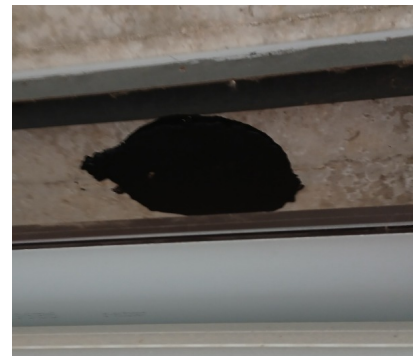
Prélèvement P022
Pièce NIVEAUR+4 - RH1496/PARTIESDB
Localisation Caisson / Volet roulant
Matériaux Patch bitumineux
Date 8 août 2022
Résultat Absence d'amiante
Commentaire

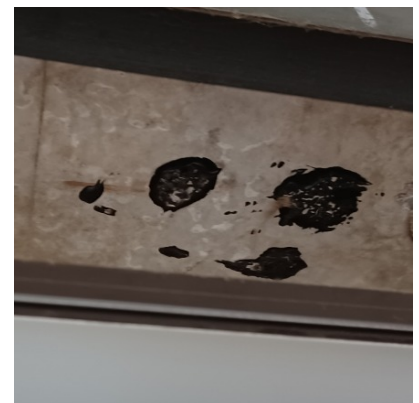
Prélèvement P023
Pièce NIVEAUR+4 - RH1496/PARTIESDB
Localisation Caisson / Volet roulant
Matériaux Patch bitumineux
Date 8 août 2022
Résultat Absence d'amiante
Commentaire

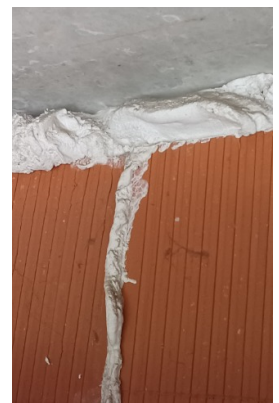
Prélèvement P024
Pièce NIVEAUR+4 - RH1496/PARTIESDB
Localisation Caisson / Platre
Matériaux Platre
Date 8 août 2022
Résultat Absence d'amiante
Commentaire

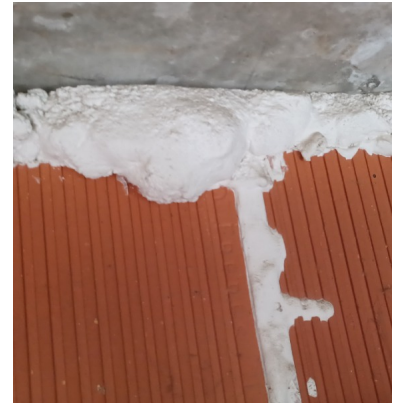
Prélèvement P025
Pièce NIVEAUR+4 - RH1496/PARTIESDB
Localisation Caisson / Volet roulant
Matériaux Plâtre
Date 8 août 2022
Résultat Absence d'amiante
Commentaire

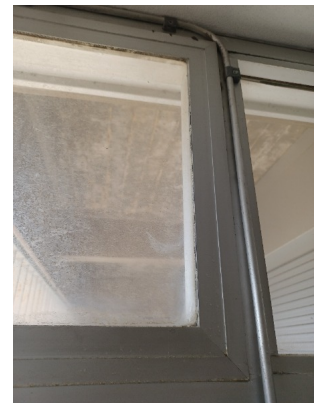
Prélèvement P030
Pièce NIVEAUR+4 - RH14A1/PARTIESDB
Localisation Ensembles de mastic
Matériaux Mastic (petit) 4 ML
Date 8 août 2022
Résultat Présence d'amiante
Commentaire

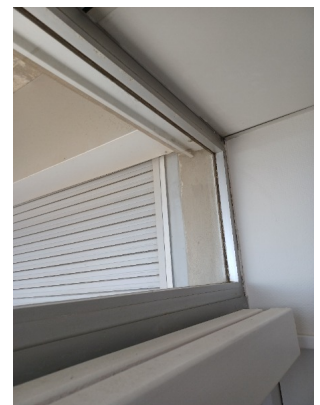
Prélèvement P031
Pièce NIVEAUR+4 - RH14A1/PARTIESDB
Localisation Ensembles de mastic
Matériaux Mastic (gros) 4 ML
Date 8 août 2022
Résultat Présence d'amiante
Commentaire

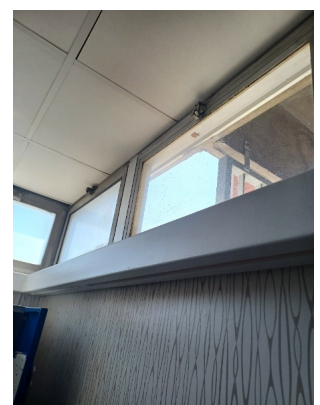
Prélèvement P032
Pièce NIVEAUR+4 - RH14J6 /PARTIESDB
Localisation Ensembles de mastic
Matériaux Mastic (petit) 4 ML
Date 8 août 2022
Résultat Présence d'amiante
Commentaire

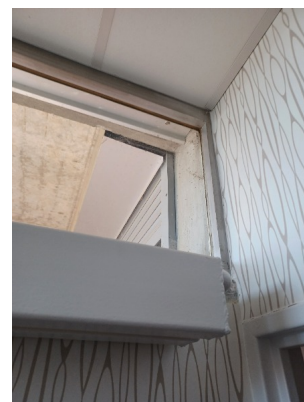
Prélèvement P033
Pièce NIVEAUR+4 - RH14J6 /PARTIESDB
Localisation Ensembles de mastic
Matériaux Mastic (gros) 4 ML
Date 8 août 2022
Résultat Présence d'amiante
Commentaire

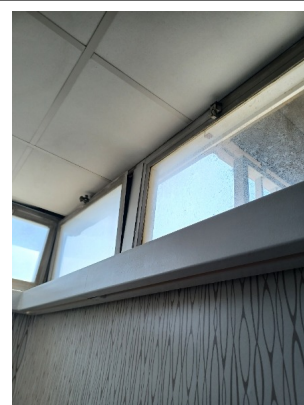
Prélèvement P034
Pièce NIVEAUR+4 - RH14J9/SDB
Localisation Ensembles de mastic
Matériaux Mastic (petits) 4 ML
Date 8 août 2022
Résultat Présence d'amiante
Commentaire

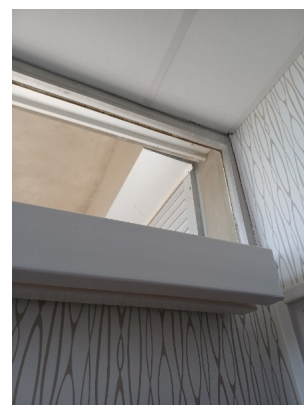
Prélèvement P035
Pièce NIVEAUR+4 - RH14J9/SDB
Localisation Ensembles de mastic
Matériaux Mastic (gros) 4 ML
Date 8 août 2022
Résultat Présence d'amiante
Commentaire

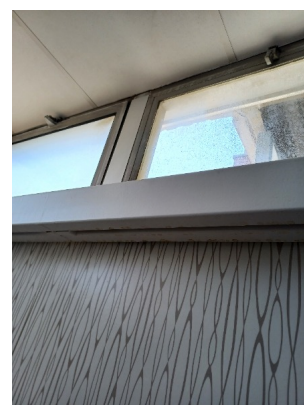
Prélèvement P036
Pièce NIVEAUR+4 - RH14K1 /PARTIESDB
Localisation Ensembles de mastic
Matériaux Mastic(petit) 4 ML
Date 8 août 2022
Résultat Présence d'amiante
Commentaire

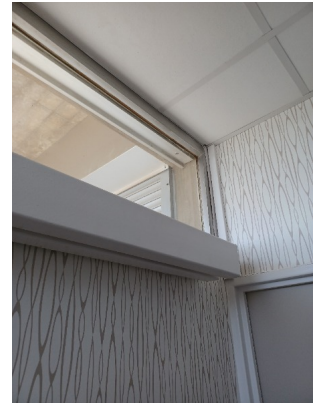
Prélèvement P037
Pièce NIVEAUR+4 - RH14K1 /PARTIESDB
Localisation Ensembles de mastics
Matériaux Mastic (gros) 4 ML
Date 8 août 2022
Résultat Présence d'amiante
Commentaire

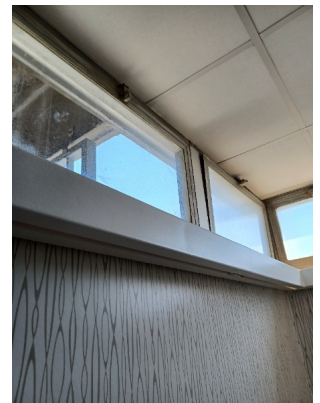
Prélèvement P038
Pièce NIVEAUR+4 - RH14K3/PARTIESDB
Localisation Ensembles de mastic
Matériaux Mastic(petits) 4 ML
Date 8 août 2022
Résultat Présence d'amiante
Commentaire

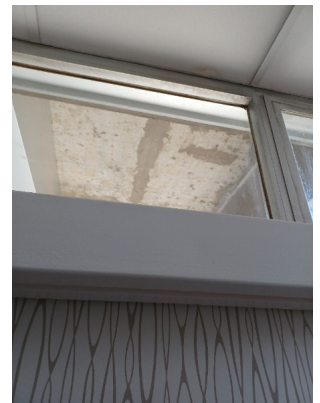
Prélèvement P039
Pièce NIVEAUR+4 - RH14K3/PARTIESDB
Localisation Ensembles de mastic
Matériaux Mastic (gros) 4 ML
Date 8 août 2022
Résultat Présence d'amiante
Commentaire
