DOSSIER DE DIAGNOSTIC TECHNIQUE

Référence : 002AC049833

Couloir vers gaine technique
RANGUEIL - H1 - 1 Avenue du
Professeur Jean Poulhes
31400 TOULOUSE

Rapport de repérage des matériaux et produits contenant de l'amiante avant réalisation de travaux dans un immeuble bâti

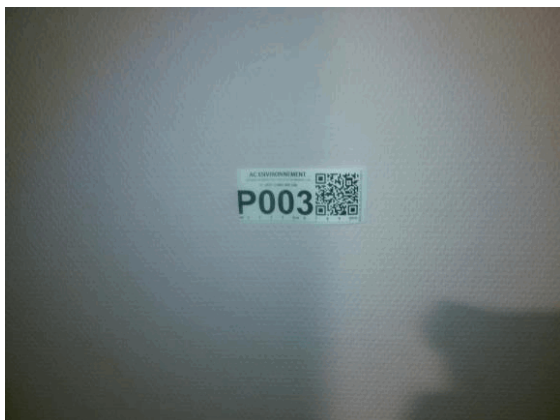
002AC049833 n°3 - 1 (P3) - R+7 - Vol 1 (RH17P2)

Vol 1 (RH17P2)	Parois verticales intérieures et enduits	Murs et cloisons	Enduits plâtre	P3	Réalisation d'un prélèvement		002AC049833 n°3 - 1	P3	Matériau de type peinture (beige) ; matériau semi-dur de type plâtre (blanc) (friable)	Négatif	Négatif sur analyse
Vol 1 (RH17P2)	Plafond et faux-plafonds	Plafonds	Jonction entre panneaux préfabriqués	P4	Réalisation d'un prélèvement		002AC049833 n°4 - 1	P4 Phase 1	Matériau de type peinture (rose) ; matériau souple fibreux de type papier, carton (blanc) en traces	Négatif	Négatif sur analyse

Référence	Localisation	Action
002AC049833 n°3 - 1 (P3)	R+7 - Vol 1 (RH17P2)	Prélèvement négatif
002AC049833 n°2 - 1 (P2)	R+7 - Vol 1 (RH17P2)	Prélèvement négatif
002AC049833 n°4 - 1 (P4)	R+7 - Vol 1 (RH17P2)	Prélèvement négatif
002AC049833 n°1 - 1 (P1)	R+7 - Vol 1 (RH17P2)	Prélèvement négatif
002AC049833 n°5 - 1 (P5)	R+7 - Vol 2 (RH17X9)	Prélèvement négatif
