**REPERAGE DES MATERIAUX ET PRODUITS  
CONTENANT DE L'AMIANTE AVANT  
TRAVAUX DANS UN IMMEUBLE BATI**

RAPPORT N°:  
**A5-32975433\_R-11028038-001-1\_CHU-  
Rangueil-H1-RH17X3---RH17Q5**

Lieu d'intervention :  
**CHU Rangueil H1 RH17X3 - RH17Q5  
1 avenue J POUILHES**

**N° D'AFFAIRE :A5-32975433 / R-11028038-001-1**  
RAPPORT ETABLI LE : 06/08/2019

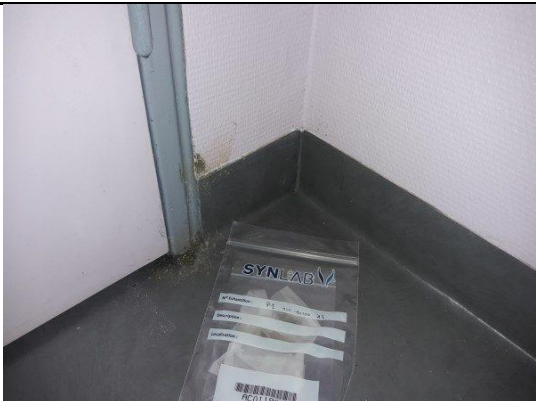
LOCALISATION	MATERIAUX ET/OU PRODUITS OBJET DES PRELEVEMENT
<p>Echantillon n° : A5-32975433_CHU Rangueil H1 RH17X3 - RH17Q5_1 7° étage RH17X3 Colle toile de verre rose, béton Porte - Mur</p> <p>N° PV d'analyse : 13078718 - version 1 P01</p> <p><b>RESULTAT : ABSENCE D'AMIANTE</b></p>

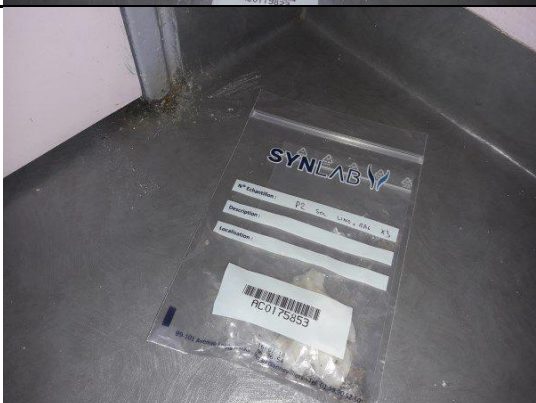
<p>Echantillon n° : A5-32975433_CHU Rangueil H1 RH17X3 - RH17Q5_2 7° étage RH17X3 Colle de sol souple gris, ragréage Porte - Sol</p> <p>N° PV d'analyse : 13078718 - version 1 P02</p> <p><b>RESULTAT : ABSENCE D'AMIANTE</b></p>

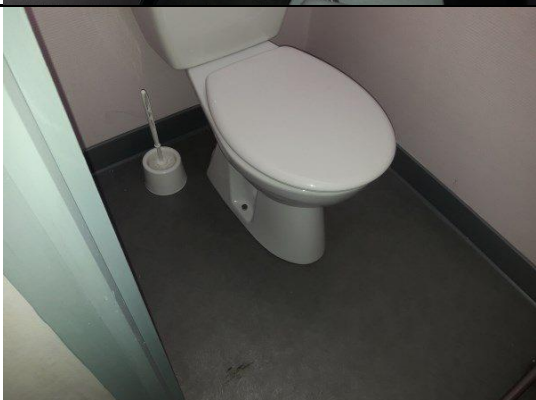
<p>Echantillon n° : A5-32975433_CHU Rangueil H1 RH17X3 - RH17Q5_3 7° étage RH17X3 Bande à joint de placo, toile de verre rose Salle de bain - Mur</p> <p>N° PV d'analyse : 13078718 - version 1 P03</p> <p><b>RESULTAT : ABSENCE D'AMIANTE</b></p>	 
<p>7° étage RH17X3 Matériau : Étanchéité Sous WC - Sol</p> <p><b>IMPOSSIBILITE PRELEVEMENT</b></p>
