DOSSIER DE DIAGNOSTIC TECHNIQUE

Référence : 002AC043221-1

RH17X3 / RH17X5 / RH17V7 /
RH17V8 / RH17U1 à RH17U8
HOPITAL DE RANGUEIL - BATIMENT
H1 - PLACE DU DOCTEUR BAYLAC
31300 TOULOUSE

Rapport de repérage des matériaux et produits contenant de l'amiante avant réalisation de travaux dans un immeuble bâti

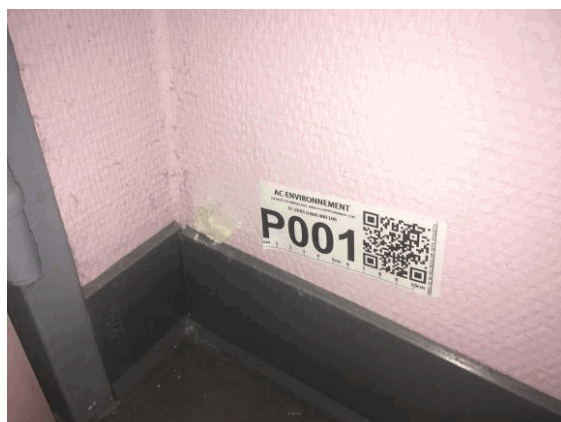
002AC043221 n°1 - 1 (P1) - R+7 - Vol 1 (RH17V8)

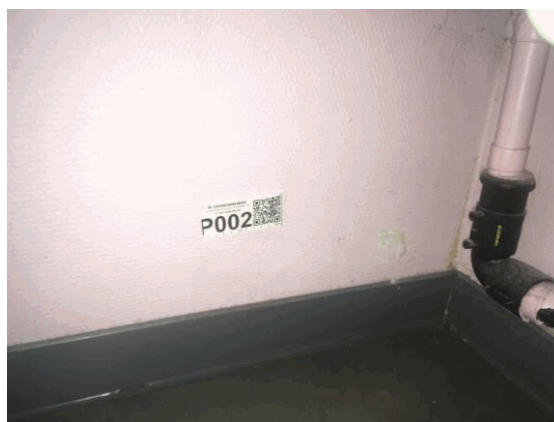
002AC043221 n°2 - 1 (P2) - R+7 - Vol 1 (RH17V8)

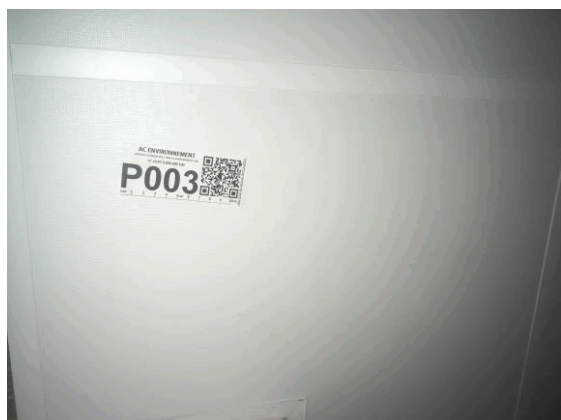
002AC043221 n°3 - 1 (P3) - R+7 - Vol 1 (RH17V8)

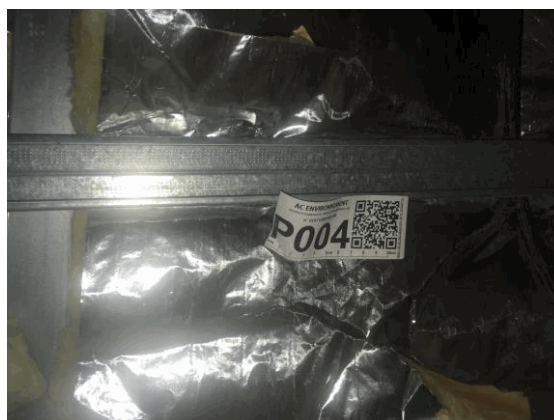
002AC043221 n°4 - 1 (P4) - R+7 - Vol 1 (RH17V8)

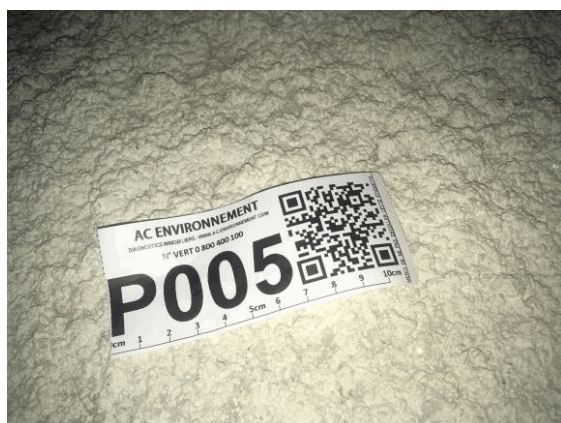
002AC043221 n°5 - 1 (P5) - R+7 - Vol 1 (RH17V8)

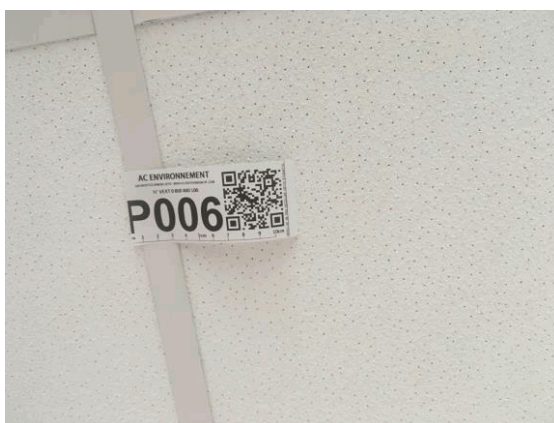
002AC043221 n°6 - 1 (P6) - R+7 - Vol 2 (RH17X3)

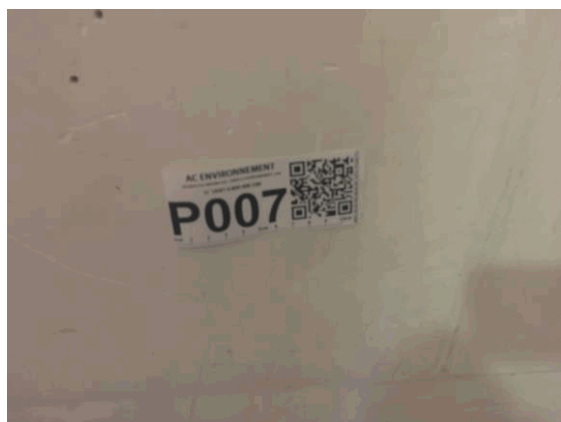
002AC043221 n°7 - 1 (P7) - R+7 - Vol 5 (Gaine technique)

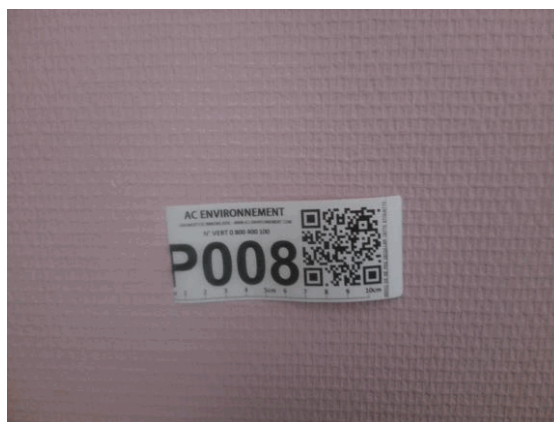
002AC043221-1 n°8 - 1 (P8) - R+7 - Vol 6 (RH17U1)

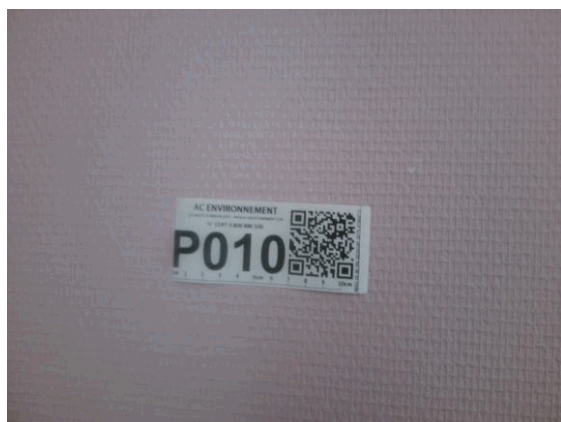
002AC043221-1 n°10 - 1 (P10) - R+7 - Vol 6 (RH17U1)

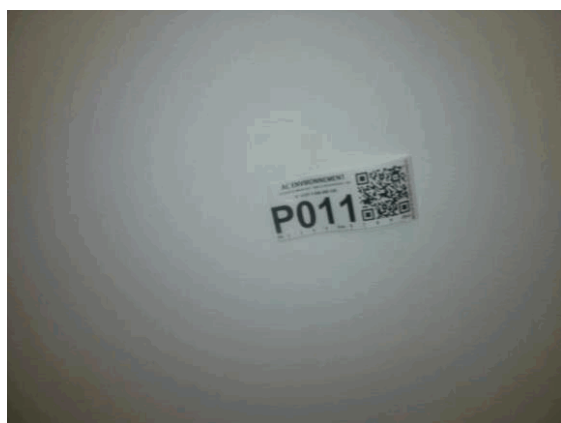
002AC043221-1 n°11 - 2 (P11) - R+7 - Vol 6 (RH17U1)

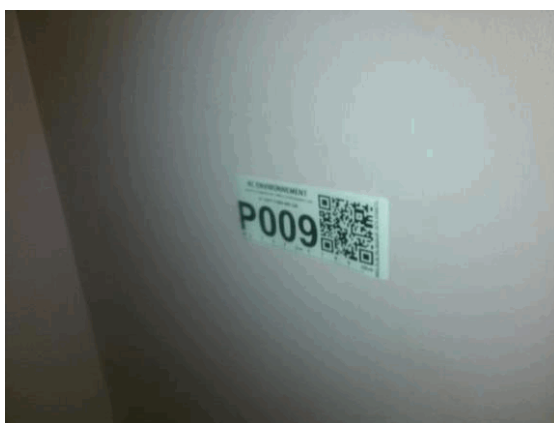
002AC043221-1 n°9 - 2 (P9) - R+7 - Vol 6 (RH17U1)
