## Dossier de diagnostics techniques

### Rapport de mission de repérage des matériaux et produits contenant de l'amiante avant réalisation de travaux

### Référence AMITRAV-D9264000-2201 24 juin 2022

<b>Bien</b>	Bureaux hébergeant moins de 300 personnes
<b>Adresse</b>	1 ave du Pr Jean Poulhes BATIMENT H1 31400 TOULOUSE
<b>Référence Cadastreale</b>	NC
<b>Propriétaire</b>	CTRE HOSPITALIER REGIONAL DE TOULOUSE — HOTEL DIEU SAINT-JACQUES 2 Rue De La Viguerie TSA 80035 31059 TOULOUSE CEDEX 9
<b>Demandeur</b>	CTRE HOSPITALIER REGIONAL DE TOULOUSE — HOTEL DIEU SAINT-JACQUES 2 Rue De La Viguerie TSA 80035 31059 TOULOUSE CEDEX 9

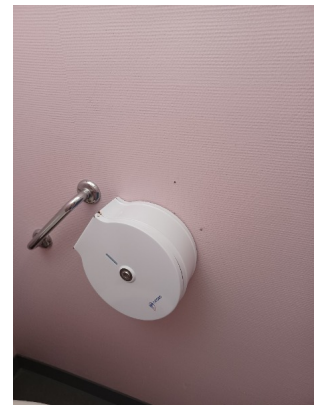
Prélèvement P001  
Pièce R+ 7 - RH 1 7 X 8 ( sdb)  
Localisation Murs ( coté WC )  
Matériaux Béton Platre / peinture  
Date 24 juin 2022  
Résultat Absence d'amiante  
Commentaire ANALYSES EN URGENCE

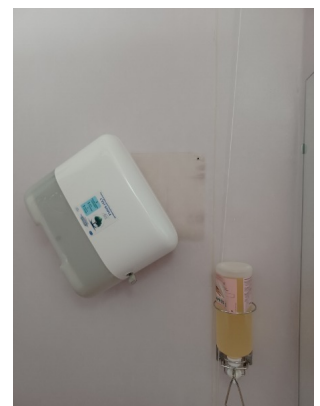
Prélèvement P002  
Pièce R+ 7 - RH 1 7 X 8 ( sdb)  
Localisation Murs (Coté lavabo)  
Matériaux Pvc / Colle / Platre / Peinture  
Date 24 juin 2022  
Résultat Absence d'amiante  
Commentaire ANALYSES EN URGENCE

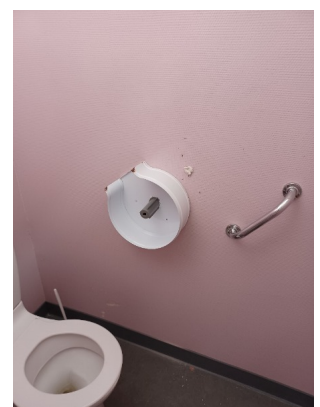
Prélèvement P003  
Pièce R+ 7 - RH 1 7 U8 (sdb)  
Localisation Murs coté WC  
Matériaux Platre / Peinture / beton  
Date 24 juin 2022  
Résultat Absence d'amiante  
Commentaire ANALYSES EN URGENCE

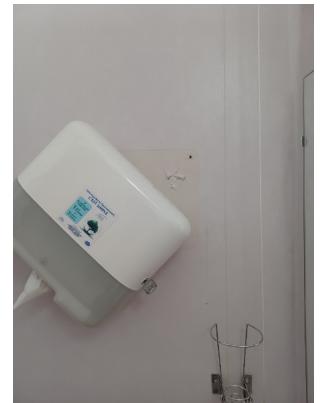
Prélèvement P004  
Pièce R+ 7 - RH 1 7 U8 (sdb)  
Localisation Murs / Coté lavabo  
Matériaux Pvc / Colle  
Date 24 juin 2022  
Résultat Absence d'amiante  
Commentaire ANALYSES EN URGENCE

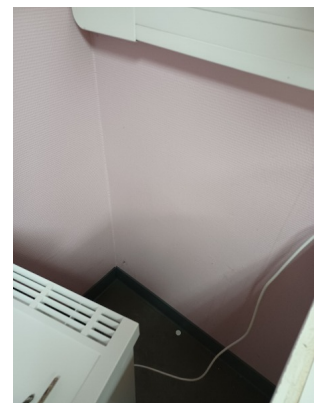
Prélèvement P005  
Pièce R+ 7 - RH1 7 V8  
Localisation Tous les murs  
Matériaux Platre / peinture  
Date 24 juin 2022  
Résultat Absence d'amiante  
Commentaire ANALYSES EN URGENCE

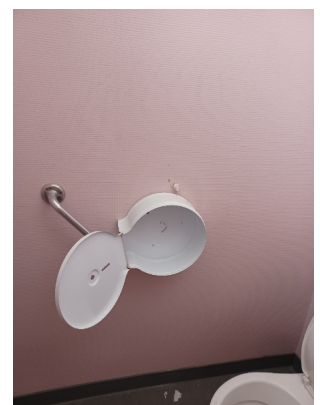
Prélèvement P006  
Pièce R+ 7 - RH 1 7 X 1  
Localisation Murs (coté wc )  
Matériaux Platre / beton / peinture  
Date 24 juin 2022  
Résultat Absence d'amiante  
Commentaire ANALYSES EN URGENCE
