Pré-Rapport de mission de repérage des matériaux et produits contenant de l'amiante avant réalisation de travaux

Lavoir

Dénomination : **Couvent des Cordelières de Provins**

Rapport n° : 80848-161317 A / Référence du donneur d'ordre : Lavoir

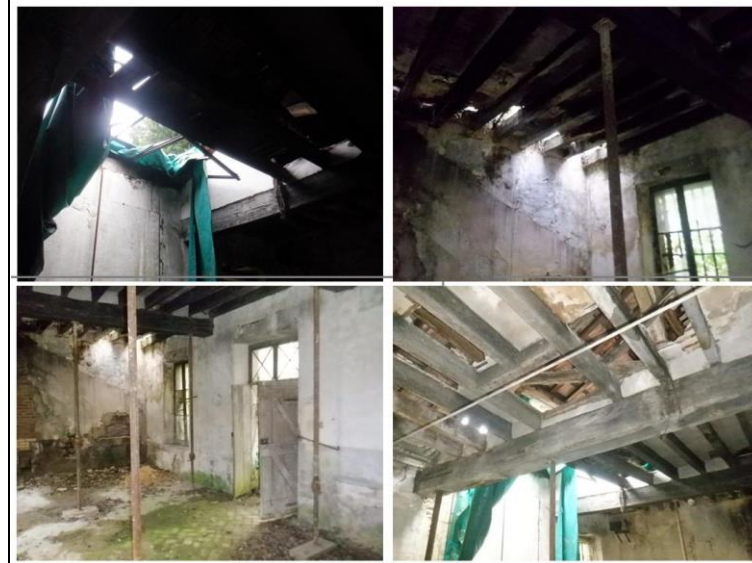
Comble	Volume avec risque d'effondrement.

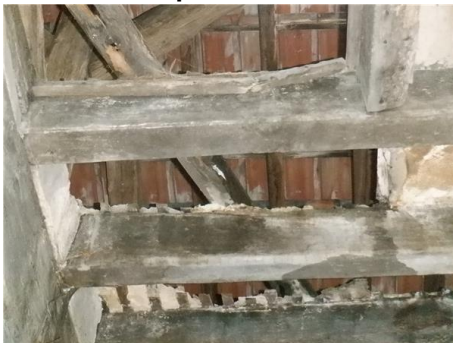
ELEMENT : Toiture		
Emplacement :

Nom du client DIRECTION REGIONALE AFFAIRES CULTURELLES ILE-DE-FRANCE	Numéro de dossier 80848-161317 Couvent des Cordelières de Provins 15 rue André-François Poncet 77160 Seine et Marne	Pièce ou local – Composant Extérieur - Toiture - Toiture - Extérieur
Nom de l'opérateur GONCALVES Jocelyn	Date de prélèvement /14/08/2024	Partie de composant Tuile - Non peint
Résultat amiante : Absence d'amiante

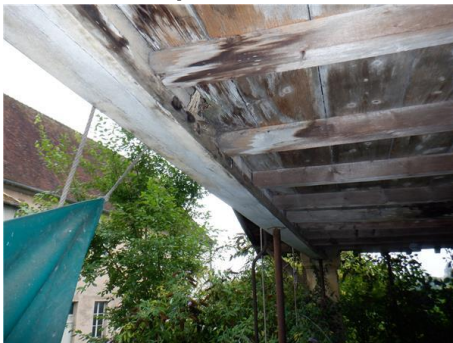
ELEMENT : Poutres		
Emplacement :

Nom du client DIRECTION REGIONALE AFFAIRES CULTURELLES ILE-DE-FRANCE	Numéro de dossier 80848-161317 Couvent des Cordelières de Provins 15 rue André-François Poncet 77160 Seine et Marne	Pièce ou local – Composant Extérieur - Auvent - Poutres - Plafond
Nom de l'opérateur GONCALVES Jocelyn	Date de prélèvement /	Partie de composant Bois - Peinture
Résultat amiante : Absence d'amiante

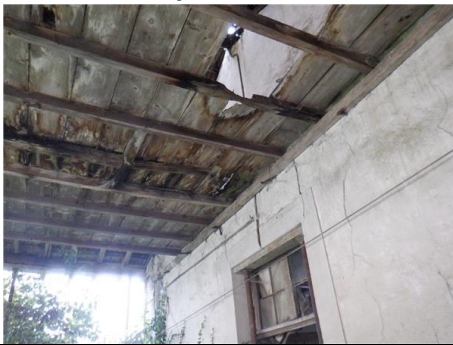
ELEMENT : Ensemble des solives		
Emplacement :

Nom du client DIRECTION REGIONALE AFFAIRES CULTURELLES ILE-DE-FRANCE	Numéro de dossier 80848-161317 Couvent des Cordelières de Provins 15 rue André-François Poncet 77160 Seine et Marne	Pièce ou local – Composant Extérieur - Auvent - Ensemble des solives - Plafond
Nom de l'opérateur GONCALVES Jocelyn	Date de prélèvement /	Partie de composant Bois - Peinture
Résultat amiante : Absence d'amiante

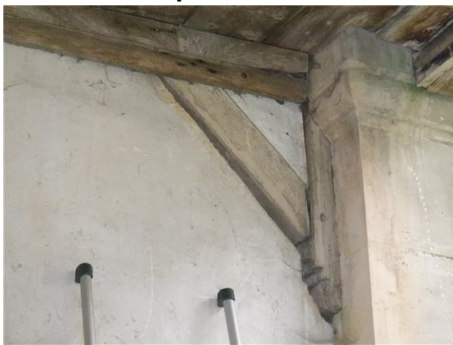
ELEMENT : Contre-fiches		
Emplacement :

Nom du client DIRECTION REGIONALE AFFAIRES CULTURELLES ILE-DE-FRANCE	Numéro de dossier 80848-161317 Couvent des Cordelières de Provins 15 rue André-François Poncet 77160 Seine et Marne	Pièce ou local – Composant Extérieur - Auvent - Contre-fiches - Plafond
Nom de l'opérateur GONCALVES Jocelyn	Date de prélèvement /	Partie de composant Bois - Peinture
Résultat amiante : Absence d'amiante

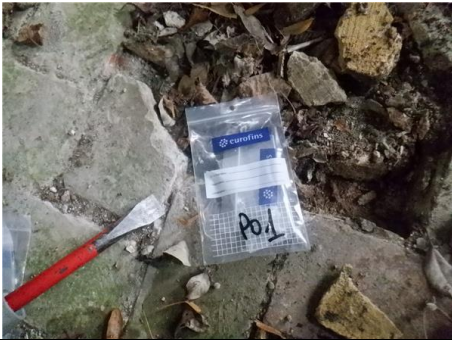
PRELEVEMENT : P001			
Nom du client DIRECTION REGIONALE AFFAIRES CULTURELLES ILE-DE-FRANCE	Numéro de dossier 80848-161317 Couvent des Cordelières de Provins 15 rue André-François Poncet 77160 Seine et Marne	Pièce ou local – Composant RDC - Lavoir - Sol - Sol	
Nom de l'opérateur GONCALVES Jocelyn	Date de prélèvement 13/08/2024	Partie de composant Joint d'assemblage - Non peint	
Résultat amiante : Absence d'amiante			
DESCRIPTION DU PRELEVEMENT :			
Objet : Joint d'assemblage / Non peint Planche de croquis n° : 1

DETAIL DES COUCHES DU PRELEVEMENT :			
Référence Couche	Description visuelle	Epaisseur (cm)	Conclusion amiante
J01-COUCHE	Matériau semi-dur (marron)	0	Fibres d'amiante non détectées
001-COUCHE	Matériau dur (cémenteux) (gris)	0	Fibres d'amiante non détectées

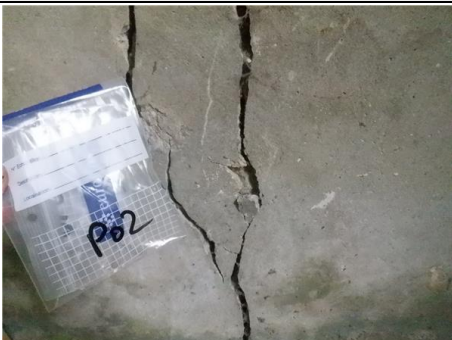
PRELEVEMENT : P002			
Nom du client DIRECTION REGIONALE AFFAIRES CULTURELLES ILE-DE-FRANCE	Numéro de dossier 80848-161317 Couvent des Cordelières de Provins 15 rue André-François Poncet 77160 Seine et Marne	Pièce ou local – Composant RDC - Lavoir - Murs n°1 - , Murs	
Nom de l'opérateur GONCALVES Jocelyn	Date de prélèvement 13/08/2024	Partie de composant Ciment, enduit - Non peint	
Résultat amiante : Absence d'amiante			
DESCRIPTION DU PRELEVEMENT :			
Objet : Ciment, enduit / Non peint Planche de croquis n° : 1

DETAIL DES COUCHES DU PRELEVEMENT :			
Référence Couche	Description visuelle	Epaisseur (cm)	Conclusion amiante
J01-COUCHE	Matériau dur de type mortier, béton, chape (gris)	0	Fibres d'amiante non détectées

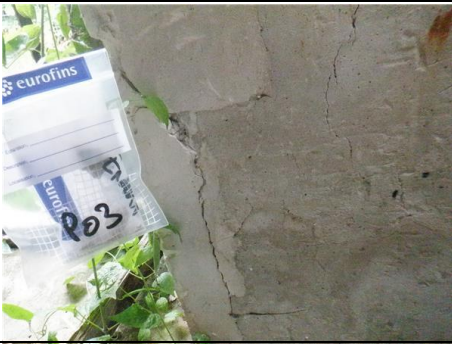
PRELEVEMENT : P003			
Nom du client DIRECTION REGIONALE AFFAIRES CULTURELLES ILE-DE-FRANCE	Numéro de dossier 80848-161317 Couvent des Cordelières de Provins 15 rue André-François Poncet 77160 Seine et Marne	Pièce ou local – Composant RDC - Lavoir - Murs n°2 - Murs	
Nom de l'opérateur GONCALVES Jocelyn	Date de prélèvement 13/08/2024	Partie de composant Pierres, colle, plâtre, enduit - Non peint	
Résultat amiante : Absence d'amiante			
DESCRIPTION DU PRELEVEMENT :			
Objet : Pierres, colle, plâtre, enduit / Non peint Planche de croquis n° : 1

DETAIL DES COUCHES DU PRELEVEMENT :			
Référence Couche	Description visuelle	Epaisseur (cm)	Conclusion amiante
J01-COUCHE	Matériau semi-dur de type enduit (plâtreux) (blanc) ; matériau semi-dur de type enduit (cémenteux) (gris)	0	Fibres d'amiante non détectées

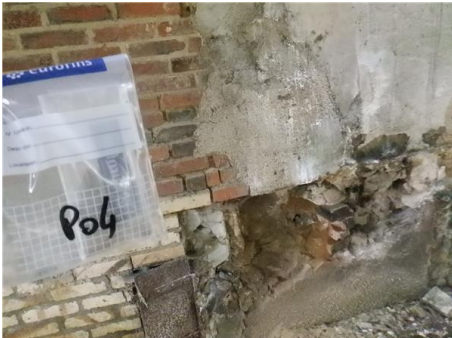
PRELEVEMENT : P004			
Nom du client DIRECTION REGIONALE AFFAIRES CULTURELLES ILE-DE-FRANCE	Numéro de dossier 80848-161317 Couvent des Cordelières de Provins 15 rue André-François Poncet 77160 Seine et Marne	Pièce ou local – Composant RDC - Lavoir - Murs n°3 - Murs	
Nom de l'opérateur GONCALVES Jocelyn	Date de prélèvement 13/08/2024	Partie de composant Brique, colle, enduit - Non peint	
Résultat amiante : Absence d'amiante			
DESCRIPTION DU PRELEVEMENT :			
Objet : Brique, colle, enduit / Non peint Planche de croquis n° : 1

DETAIL DES COUCHES DU PRELEVEMENT :			
Référence Couche	Description visuelle	Epaisseur (cm)	Conclusion amiante
J01-COUCHE	Matériau dur (granulaire) (cémenteux) (gris) ; matériau (poudreux) (gris)	0	Fibres d'amiante non détectées

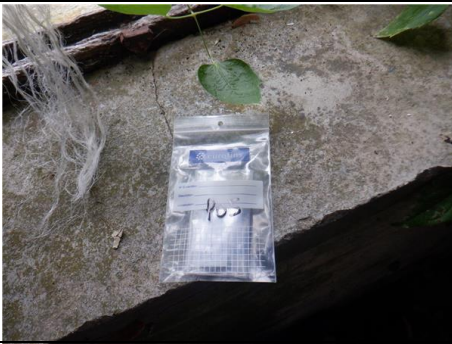
PRELEVEMENT : P005			
Nom du client DIRECTION REGIONALE AFFAIRES CULTURELLES ILE-DE-FRANCE	Numéro de dossier 80848-161317 Couvent des Cordelières de Provins 15 rue André-François Poncet 77160 Seine et Marne	Pièce ou local – Composant RDC - Lavoir - Appuis de fenêtre - Murs	
Nom de l'opérateur GONCALVES Jocelyn	Date de prélèvement 13/08/2024	Partie de composant Enduit ciment - Non peint	
Résultat amiante : Absence d'amiante			
DESCRIPTION DU PRELEVEMENT :			
Objet : Enduit ciment / Non peint Planche de croquis n° : 1

DETAIL DES COUCHES DU PRELEVEMENT :			
Référence Couche	Description visuelle	Epaisseur (cm)	Conclusion amiante
J01-COUCHE	Matériau semi-dur de type enduit (granulaire) (gris)	0	Fibres d'amiante non détectées

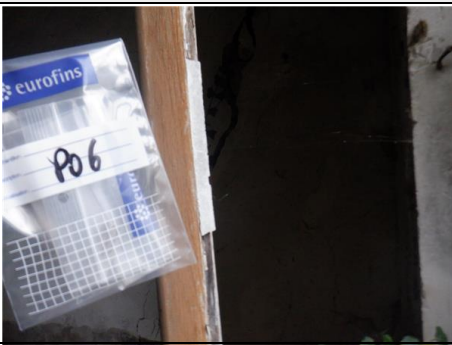
PRELEVEMENT : P006			
Nom du client DIRECTION REGIONALE AFFAIRES CULTURELLES ILE-DE-FRANCE	Numéro de dossier 80848-161317 Couvent des Cordelières de Provins 15 rue André-François Poncet 77160 Seine et Marne	Pièce ou local – Composant RDC - Lavoir - Fenêtre - Murs	
Nom de l'opérateur GONCALVES Jocelyn	Date de prélèvement 13/08/2024	Partie de composant Joint de vitrage - Non peint	
Résultat amiante : Absence d'amiante			
DESCRIPTION DU PRELEVEMENT :			
Objet : Joint de vitrage / Non peint Planche de croquis n° : 1

DETAIL DES COUCHES DU PRELEVEMENT :			
Référence Couche	Description visuelle	Epaisseur (cm)	Conclusion amiante
J01-COUCHE	Matériau de type peinture (blanc) ; matériau semi-dur de type joint (gris)	0	Fibres d'amiante non détectées

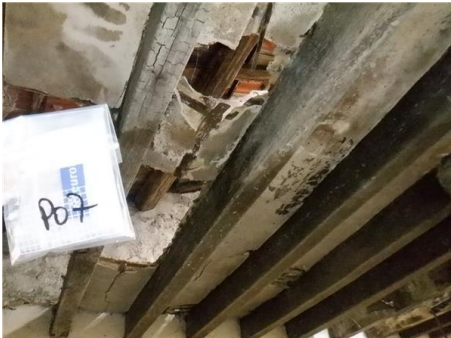
PRELEVEMENT : P007			
Nom du client DIRECTION REGIONALE AFFAIRES CULTURELLES ILE-DE-FRANCE	Numéro de dossier 80848-161317 Couvent des Cordelières de Provins 15 rue André-François Poncet 77160 Seine et Marne	Pièce ou local – Composant RDC - Lavoir - Plafond - Plafond	
Nom de l'opérateur GONCALVES Jocelyn	Date de prélèvement 13/08/2024	Partie de composant Lattis plâtré - Non peint	
Résultat amiante : Absence d'amiante			
DESCRIPTION DU PRELEVEMENT :			
Objet : Lattis plâtré / Non peint Planche de croquis n° : 1

DETAIL DES COUCHES DU PRELEVEMENT :			
Référence Couche	Description visuelle	Epaisseur (cm)	Conclusion amiante
J01-COUCHE	Matériau semi-dur (plâtreux) (blanc) ; matériau semi-dur (gris)	0	Fibres d'amiante non détectées

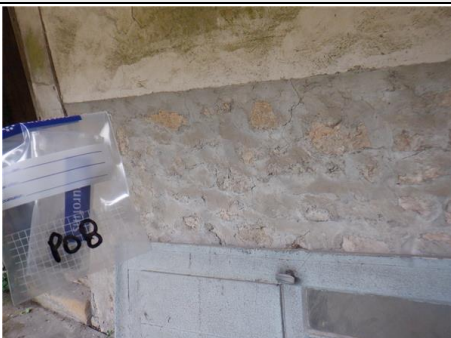
PRELEVEMENT : P008			
Nom du client DIRECTION REGIONALE AFFAIRES CULTURELLES ILE-DE-FRANCE	Numéro de dossier 80848-161317 Couvent des Cordelières de Provins 15 rue André-François Poncet 77160 Seine et Marne	Pièce ou local – Composant Extérieur - Façades - Murs n°1 - Murs	
Nom de l'opérateur GONCALVES Jocelyn	Date de prélèvement 13/08/2024	Partie de composant Pierres, ciment - Non peint	
Résultat amiante : Absence d'amiante			
DESCRIPTION DU PRELEVEMENT :			
Objet : Pierres, ciment / Non peint Planche de croquis n° : 3

DETAIL DES COUCHES DU PRELEVEMENT :			
Référence Couche	Description visuelle	Epaisseur (cm)	Conclusion amiante
J01-COUCHE	Matériau semi-dur (cimenteux) (gris)	0	Fibres d'amiante non détectées

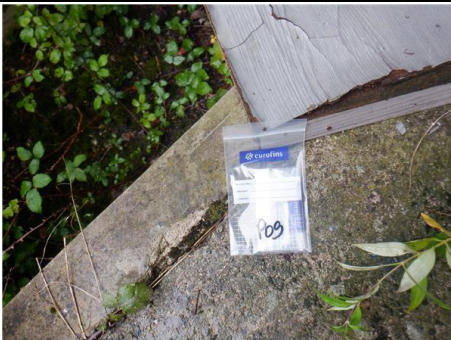
PRELEVEMENT : P009			
Nom du client DIRECTION REGIONALE AFFAIRES CULTURELLES ILE-DE-FRANCE	Numéro de dossier 80848-161317 Couvent des Cordelières de Provins 15 rue André-François Poncet 77160 Seine et Marne	Pièce ou local – Composant Extérieur - Bassin n°1 - Sol - Sol	
Nom de l'opérateur GONCALVES Jocelyn	Date de prélèvement 13/08/2024	Partie de composant Béton, enduit - Non peint	
Résultat amiante : Absence d'amiante			
DESCRIPTION DU PRELEVEMENT :			
Objet : Béton, enduit / Non peint Planche de croquis n° : 3

DETAIL DES COUCHES DU PRELEVEMENT :			
Référence Couche	Description visuelle	Epaisseur (cm)	Conclusion amiante
J01-COUCHE	Matériau semi-dur (granulaire) (cémenteux) (gris)	0	Fibres d'amiante non détectées

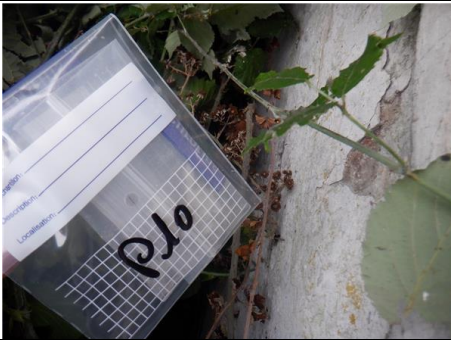
PRELEVEMENT : P010			
Nom du client DIRECTION REGIONALE AFFAIRES CULTURELLES ILE-DE-FRANCE	Numéro de dossier 80848-161317 Couvent des Cordelières de Provins 15 rue André-François Poncet 77160 Seine et Marne	Pièce ou local – Composant Extérieur - Bassin n°2 - Sol - Sol	
Nom de l'opérateur GONCALVES Jocelyn	Date de prélèvement 13/08/2024	Partie de composant Béton, enduit - Non peint	
Résultat amiante : Absence d'amiante			
DESCRIPTION DU PRELEVEMENT :			
Objet : Béton, enduit / Non peint Planche de croquis n° : 3

DETAIL DES COUCHES DU PRELEVEMENT :			
Référence Couche	Description visuelle	Epaisseur (cm)	Conclusion amiante
J01-COUCHE	Matériau de type peinture (blanc) ; matériau semi-dur de type enduit (cémenteux) (gris)	0	Fibres d'amiante non détectées

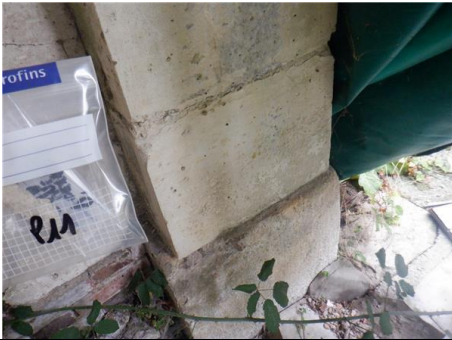
PRELEVEMENT : P011			
Nom du client DIRECTION REGIONALE AFFAIRES CULTURELLES ILE-DE-FRANCE	Numéro de dossier 80848-161317 Couvent des Cordelières de Provins 15 rue André-François Poncet 77160 Seine et Marne	Pièce ou local – Composant Extérieur - Façades - Poteaux - Sol	
Nom de l'opérateur GONCALVES Jocelyn	Date de prélèvement 13/08/2024	Partie de composant Pierres, colle - Non peint	
Résultat amiante : Absence d'amiante			
DESCRIPTION DU PRELEVEMENT :			
Objet : Pierres, colle / Non peint Planche de croquis n° : 3

DETAIL DES COUCHES DU PRELEVEMENT :			
Référence Couche	Description visuelle	Epaisseur (cm)	Conclusion amiante
J01-COUCHE	Matériau semi-dur (beige)	0	Fibres d'amiante non détectées

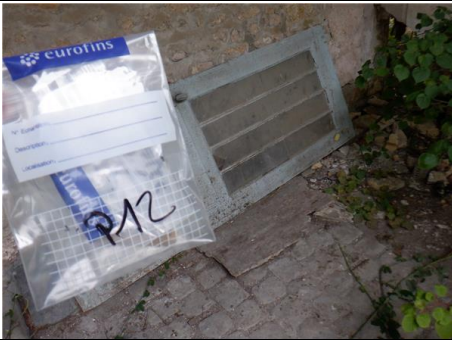
PRELEVEMENT : P012			
Nom du client DIRECTION REGIONALE AFFAIRES CULTURELLES ILE-DE-FRANCE	Numéro de dossier 80848-161317 Couvent des Cordelières de Provins 15 rue André-François Poncet 77160 Seine et Marne	Pièce ou local – Composant Extérieur - Façades - Porte - Sol	
Nom de l'opérateur GONCALVES Jocelyn	Date de prélèvement 13/08/2024	Partie de composant Joint de vitrage - Non peint	
Résultat amiante : Absence d'amiante			
DESCRIPTION DU PRELEVEMENT :			
Objet : Joint de vitrage / Non peint Planche de croquis n° : 4

DETAIL DES COUCHES DU PRELEVEMENT :			
Référence Couche	Description visuelle	Epaisseur (cm)	Conclusion amiante
J01-COUCHE	Matériau de type peinture (gris) ; matériau semi-dur de type joint (gris)	0	Fibres d'amiante non détectées
