Rapport de mission de repérage des matériaux et produits contenant de l'amiante avant démolition d'un immeuble bâti

Bâtiment du logement gardien et des ateliers

Numéro de rapport	80848-161318 A
Propriétaire	DIRECTION REGIONALE AFFAIRES CULTURELLES ILE-DE-FRANCE
Donneur d'ordre	DIRECTION REGIONALE AFFAIRES CULTURELLES ILE-DE-FRANCE
Adresse de l'immeuble	Couvent des Cordelières de Provins Parcelle 175 77160 Provins
Type de bien	Bâtiment du logement gardien et des ateliers
Date de la commande	08/08/2024
La (ou les) date(s) d'exécution du repérage	13/08/2024 et 14/08/2024
Date d'émission du rapport de repérage	04/09/2024
Référence du programme de travaux / démolition	Référence non communiquée – Voir en page 17 §2 du présent rapport

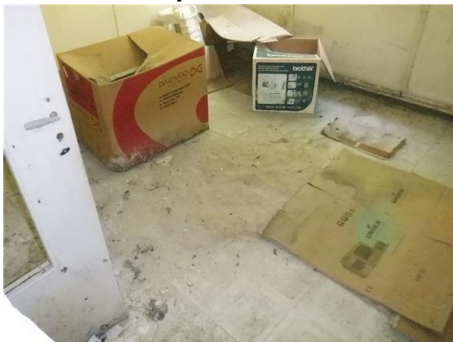
Nom du client DIRECTION REGIONALE AFFAIRES CULTURELLES ILE-DE- FRANCE	Numéro de dossier 80848-161318	Pièce ou local – Composant RDC - Atelier / Local 12 - Sol n°2 - Sol
Nom de l'opérateur GONCALVES Jocelyn	Date de prélèvement /	Partie de composant Ragréage, colle noire
Résultat amiante : Présence d'amiante ()

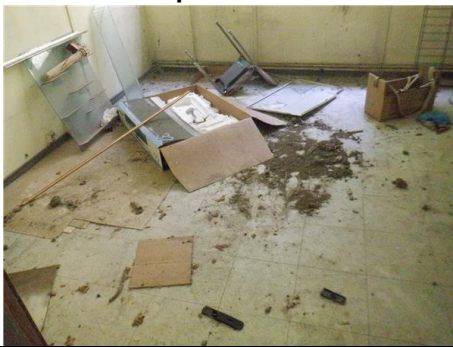
Nom du client DIRECTION REGIONALE AFFAIRES CULTURELLES ILE-DE- FRANCE	Numéro de dossier 80848-161318	Pièce ou local – Composant RDC - Atelier / Local 11 - Sol n°1 - Sol
Nom de l'opérateur GONCALVES Jocelyn	Date de prélèvement /	Partie de composant Dalles de sol marbré
Résultat amiante : Présence d'amiante ()

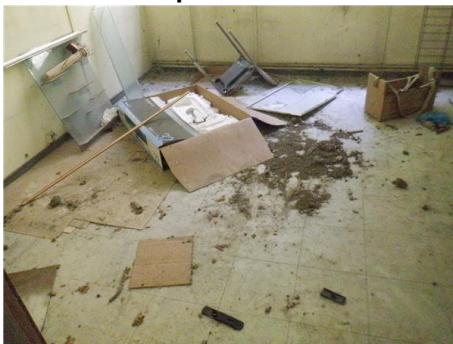
Nom du client DIRECTION REGIONALE AFFAIRES CULTURELLES ILE-DE- FRANCE	Numéro de dossier 80848-161318	Pièce ou local – Composant RDC - Atelier / Local 11 - Sol n°2 - Sol
Nom de l'opérateur GONCALVES Jocelyn	Date de prélèvement /	Partie de composant Ragréage, colle noire
Résultat amiante : Présence d'amiante ()

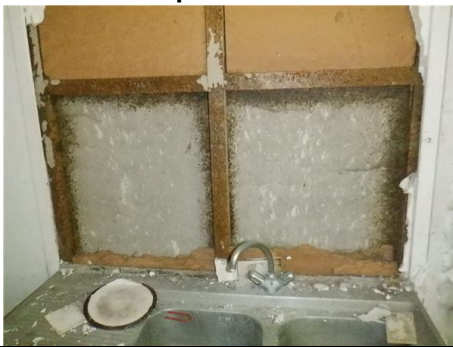
Nom du client DIRECTION REGIONALE AFFAIRES CULTURELLES ILE-DE- FRANCE	Numéro de dossier 80848-161318	Pièce ou local – Composant RDC - Atelier / Local 15 - Murs n°1 - Murs
Nom de l'opérateur GONCALVES Jocelyn	Date de prélèvement /	Partie de composant Fibres-ciment - Non peint
Résultat amiante : Présence d'amiante ()

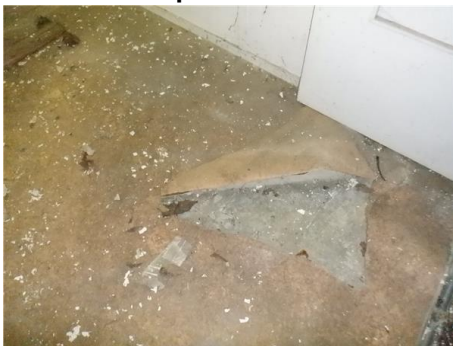
Nom du client DIRECTION REGIONALE AFFAIRES CULTURELLES ILE-DE- FRANCE	Numéro de dossier 80848-161318	Pièce ou local – Composant RDC - Atelier / Local 15 - Sol n°2 - Sol
Nom de l'opérateur GONCALVES Jocelyn	Date de prélèvement /	Partie de composant Ragréage, colle noire
Résultat amiante : Présence d'amiante ()

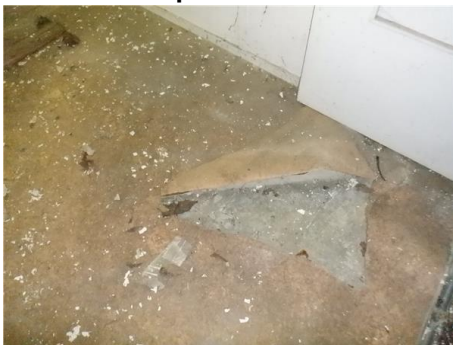
Nom du client DIRECTION REGIONALE AFFAIRES CULTURELLES ILE-DE- FRANCE	Numéro de dossier 80848-161318	Pièce ou local – Composant RDC - Atelier / Local 15 - Sol n°1 - Sol
Nom de l'opérateur GONCALVES Jocelyn	Date de prélèvement /	Partie de composant Dalles de sol marbré
Résultat amiante : Présence d'amiante ()

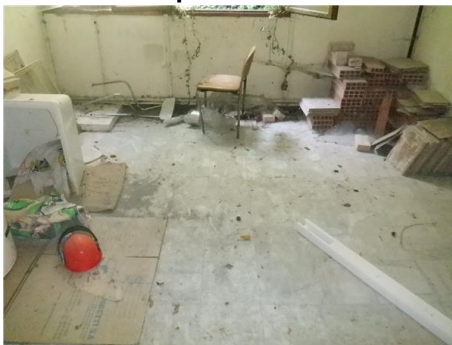
Nom du client DIRECTION REGIONALE AFFAIRES CULTURELLES ILE-DE-FRANCE	Numéro de dossier 80848-161318	Pièce ou local – Composant RDC - Atelier / Local 10 - Sol n°1 - Sol
Nom de l'opérateur GONCALVES Jocelyn	Date de prélèvement /	Partie de composant Dalles de sol marbré
Résultat amiante : Présence d'amiante ()

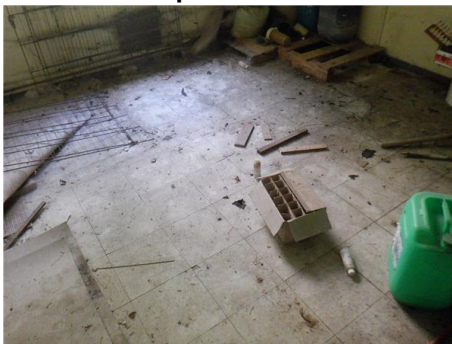
Nom du client DIRECTION REGIONALE AFFAIRES CULTURELLES ILE-DE-FRANCE	Numéro de dossier 80848-161318	Pièce ou local – Composant RDC - Atelier / Local 4 - Sol n°1 - Sol
Nom de l'opérateur GONCALVES Jocelyn	Date de prélèvement /	Partie de composant Dalles de sol marbré
Résultat amiante : Présence d'amiante ()

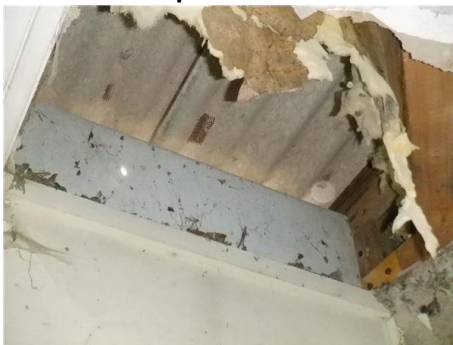
Nom du client DIRECTION REGIONALE AFFAIRES CULTURELLES ILE-DE- FRANCE	Numéro de dossier 80848-161318	Pièce ou local – Composant RDC - Atelier / Local 5 - Mur n°1 - Mur
Nom de l'opérateur GONCALVES Jocelyn	Date de prélèvement /	Partie de composant Fibres-ciment - Non peint
Résultat amiante : Présence d'amiante ()

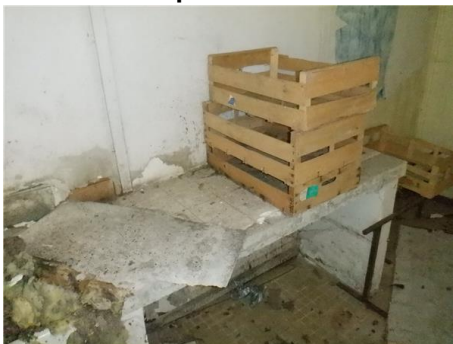
Nom du client DIRECTION REGIONALE AFFAIRES CULTURELLES ILE-DE- FRANCE	Numéro de dossier 80848-161318	Pièce ou local – Composant RDC - Atelier / Local 5 - Murs n°2 - Murs
Nom de l'opérateur GONCALVES Jocelyn	Date de prélèvement /	Partie de composant Colle - Faïence
Résultat amiante : Présence d'amiante ()

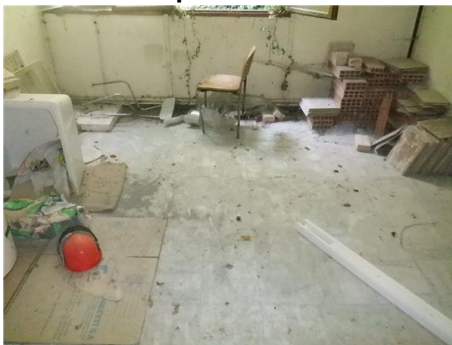
Nom du client DIRECTION REGIONALE AFFAIRES CULTURELLES ILE-DE-FRANCE	Numéro de dossier 80848-161318	Pièce ou local – Composant RDC - Atelier / Local 10 - Sol n°2 - Sol
Nom de l'opérateur GONCALVES Jocelyn	Date de prélèvement /	Partie de composant Ragréage, colle noire
Résultat amiante : Présence d'amiante ()

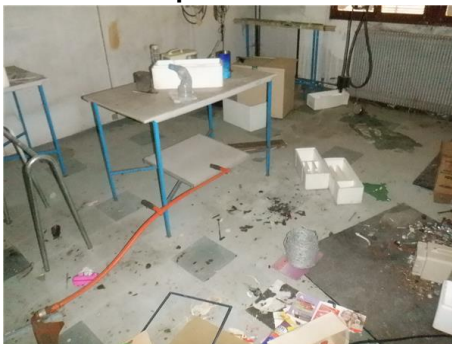
Nom du client DIRECTION REGIONALE AFFAIRES CULTURELLES ILE-DE-FRANCE	Numéro de dossier 80848-161318	Pièce ou local – Composant RDC - Atelier / Local 6 - Sol n°1 - Sol
Nom de l'opérateur GONCALVES Jocelyn	Date de prélèvement /	Partie de composant Dalles de sol bleu foncé
Résultat amiante : Présence d'amiante ()

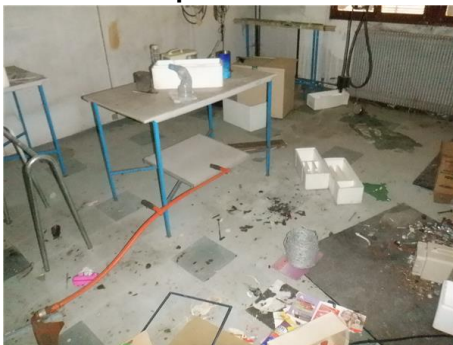
Nom du client DIRECTION REGIONALE AFFAIRES CULTURELLES ILE-DE- FRANCE	Numéro de dossier 80848-161318	Pièce ou local – Composant RDC - Atelier / Local 6 - Sol n°2 - Sol
Nom de l'opérateur GONCALVES Jocelyn	Date de prélèvement /	Partie de composant Dalles de sol vert
Résultat amiante : Présence d'amiante ()

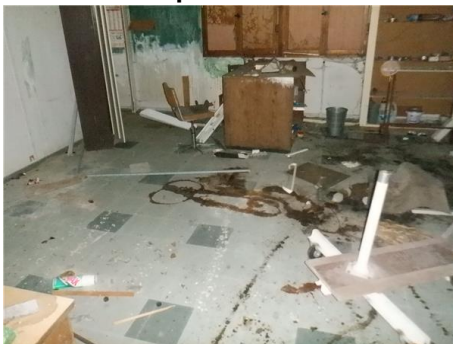
Nom du client DIRECTION REGIONALE AFFAIRES CULTURELLES ILE-DE- FRANCE	Numéro de dossier 80848-161318	Pièce ou local – Composant RDC - Atelier / Local 9 - Sol n°1 - Sol
Nom de l'opérateur GONCALVES Jocelyn	Date de prélèvement /	Partie de composant Dalles de sol bleu foncé
Résultat amiante : Présence d'amiante ()

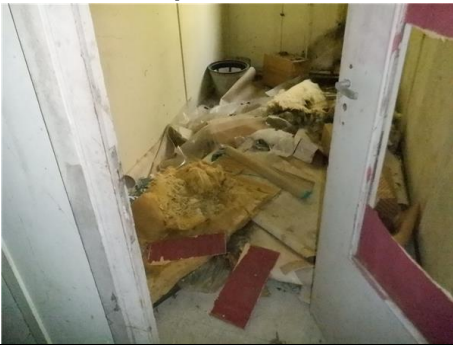
Nom du client DIRECTION REGIONALE AFFAIRES CULTURELLES ILE-DE- FRANCE	Numéro de dossier 80848-161318	Pièce ou local – Composant RDC - Atelier / Local 7 - Sol n°2 - Sol
Nom de l'opérateur GONCALVES Jocelyn	Date de prélèvement /	Partie de composant Ragréage, colle noire
Résultat amiante : Présence d'amiante ()

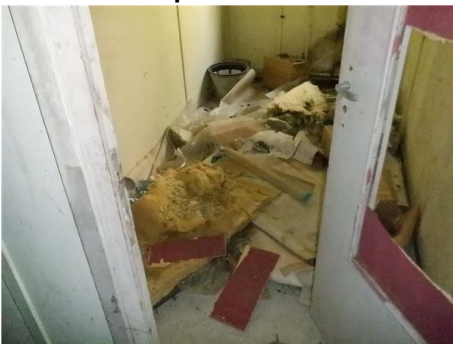
Nom du client DIRECTION REGIONALE AFFAIRES CULTURELLES ILE-DE- FRANCE	Numéro de dossier 80848-161318	Pièce ou local – Composant RDC - Atelier / Local 7 - Sol n°1 - Sol
Nom de l'opérateur GONCALVES Jocelyn	Date de prélèvement /	Partie de composant Dalles de sol marbré
Résultat amiante : Présence d'amiante ()

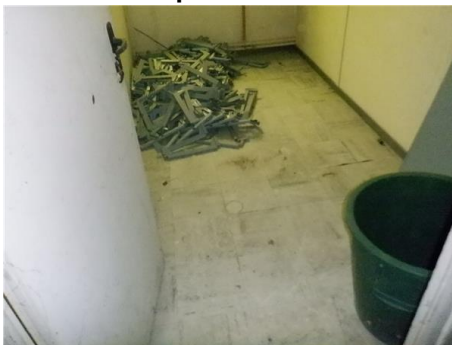
Nom du client DIRECTION REGIONALE AFFAIRES CULTURELLES ILE-DE- FRANCE	Numéro de dossier 80848-161318	Pièce ou local – Composant RDC - Atelier / Local 8A - Sol n°2 - Sol
Nom de l'opérateur GONCALVES Jocelyn	Date de prélèvement /	Partie de composant Ragréage, colle noire
Résultat amiante : Présence d'amiante ()

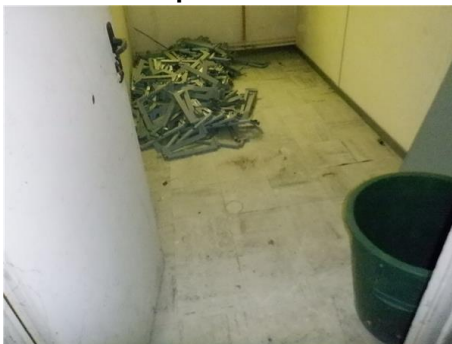
Nom du client DIRECTION REGIONALE AFFAIRES CULTURELLES ILE-DE- FRANCE	Numéro de dossier 80848-161318	Pièce ou local – Composant RDC - Atelier / Local 8A - Sol n°1 - Sol
Nom de l'opérateur GONCALVES Jocelyn	Date de prélèvement /	Partie de composant Dalles de sol marbré
Résultat amiante : Présence d'amiante ()

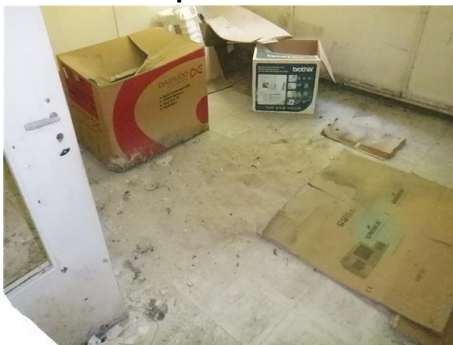
Nom du client DIRECTION REGIONALE AFFAIRES CULTURELLES ILE-DE- FRANCE	Numéro de dossier 80848-161318	Pièce ou local – Composant RDC - Atelier / Local 12 - Sol n°1 - Sol
Nom de l'opérateur GONCALVES Jocelyn	Date de prélèvement /	Partie de composant Dalles de sol marbré
Résultat amiante : Présence d'amiante ()

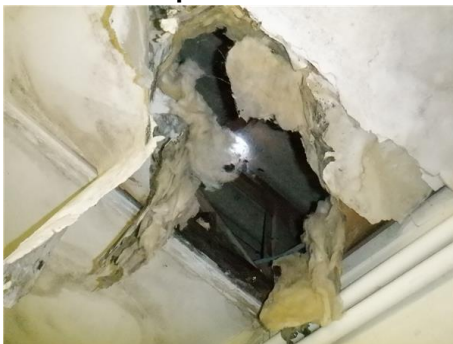
Nom du client DIRECTION REGIONALE AFFAIRES CULTURELLES ILE-DE- FRANCE	Numéro de dossier 80848-161318	Pièce ou local – Composant RDC - Atelier / Local 12 - Plafond n°2 - Plafond
Nom de l'opérateur GONCALVES Jocelyn	Date de prélèvement 13/08/2024	Partie de composant Plâtre, enduit, isolant type laine minérale - Peinture
Résultat amiante : Présence d'amiante ()

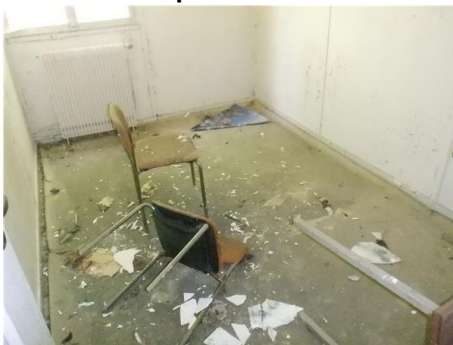
Nom du client DIRECTION REGIONALE AFFAIRES CULTURELLES ILE-DE- FRANCE	Numéro de dossier 80848-161318	Pièce ou local – Composant RDC - Atelier / Local 14 - Sol n°2 - Sol
Nom de l'opérateur GONCALVES Jocelyn	Date de prélèvement /	Partie de composant Ragréage, colle noire
Résultat amiante : Présence d'amiante ()

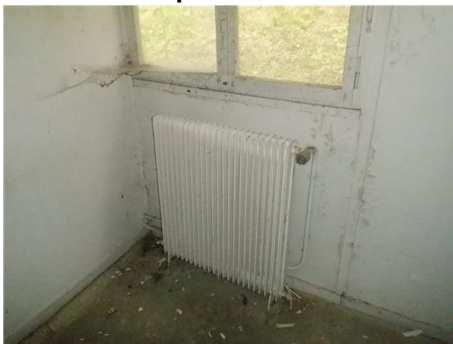
Nom du client DIRECTION REGIONALE AFFAIRES CULTURELLES ILE-DE- FRANCE	Numéro de dossier 80848-161318	Pièce ou local – Composant RDC - Atelier / Local 14 - Sol n°1 - Sol
Nom de l'opérateur GONCALVES Jocelyn	Date de prélèvement /	Partie de composant Dalles de sol marbré
Résultat amiante : Présence d'amiante ()

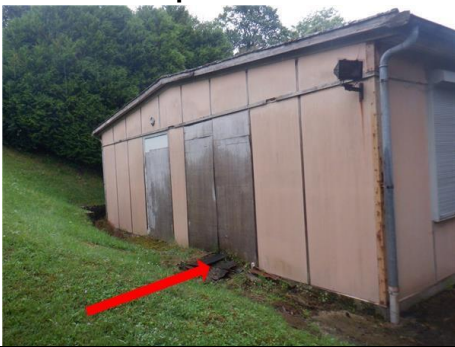
Nom du client DIRECTION REGIONALE AFFAIRES CULTURELLES ILE-DE-FRANCE	Numéro de dossier 80848-161318	Pièce ou local – Composant Extérieur - Extérieur - Matériaux inertes n°2 - Sol
Nom de l'opérateur GONCALVES Jocelyn	Date de prélèvement /	Partie de composant Fibres-ciment - Peinture
Résultat amiante : Présence d'amiante ()

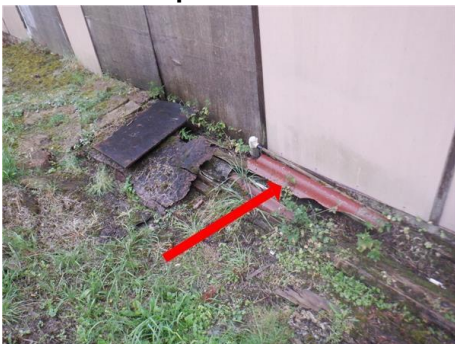
Nom du client DIRECTION REGIONALE AFFAIRES CULTURELLES ILE-DE-FRANCE	Numéro de dossier 80848-161318	Pièce ou local – Composant Extérieur - Extérieur - Matériaux inertes n°1 - Sol
Nom de l'opérateur GONCALVES Jocelyn	Date de prélèvement /	Partie de composant Fibres-ciment - Non peint
Résultat amiante : Présence d'amiante ()

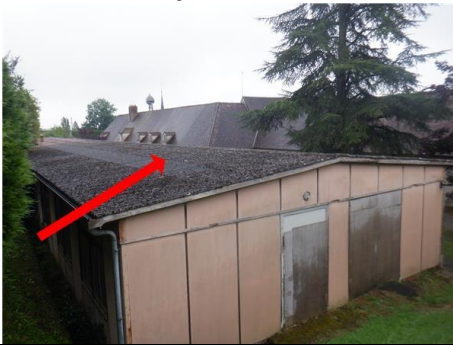
Il existe un risque de contamination et de pollution des plaques ondulées vers la laine minérale en sous face de la toiture et au dessus des plafonds (prélèvement de laine minérale n°24) , cette donnée est à prendre en compte dans le cadre du désamiantage.

Nom du client DIRECTION REGIONALE AFFAIRES CULTURELLES ILE-DE- FRANCE	Numéro de dossier 80848-161318	Pièce ou local – Composant Extérieur - Toiture - Toiture n°1 - Toiture
Nom de l'opérateur GONCALVES Jocelyn	Date de prélèvement /	Partie de composant Fibres-ciment - Non peint
Résultat amiante : Présence d'amiante ()		
Commentaires		
Il existe des perforations dans les plaques ondulées

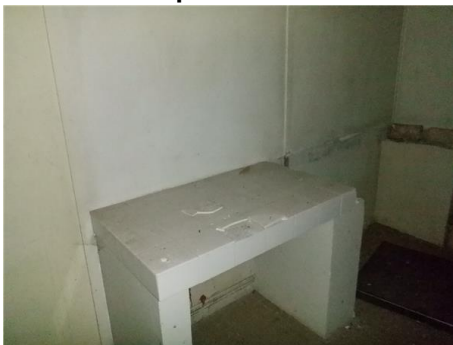
Nom du client DIRECTION REGIONALE AFFAIRES CULTURELLES ILE-DE- FRANCE	Numéro de dossier 80848-161318	Pièce ou local – Composant RDC - Atelier / Local 2 - Murs n°2 - Murs
Nom de l'opérateur GONCALVES Jocelyn	Date de prélèvement /	Partie de composant Colle - Faïence
Résultat amiante : Présence d'amiante ()

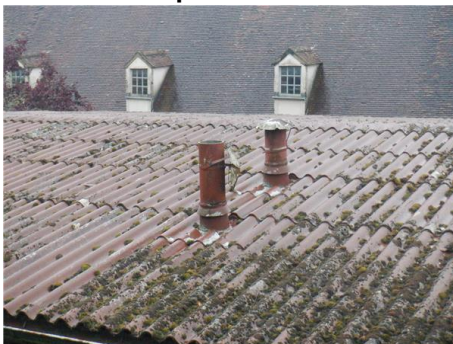
Nom du client DIRECTION REGIONALE AFFAIRES CULTURELLES ILE-DE- FRANCE	Numéro de dossier 80848-161318	Pièce ou local – Composant Extérieur - Toiture - Chapeau pare pluie n°5 - Toiture
Nom de l'opérateur GONCALVES Jocelyn	Date de prélèvement /	Partie de composant Métal - Non peint
Résultat amiante : Absence d'amiante

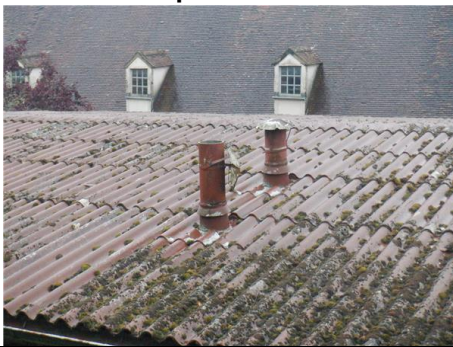
Nom du client DIRECTION REGIONALE AFFAIRES CULTURELLES ILE-DE- FRANCE	Numéro de dossier 80848-161318	Pièce ou local – Composant Extérieur - Toiture - Chapeau pare pluie n°4 - Toiture
Nom de l'opérateur GONCALVES Jocelyn	Date de prélèvement /	Partie de composant Métal - Non peint
Résultat amiante : Absence d'amiante

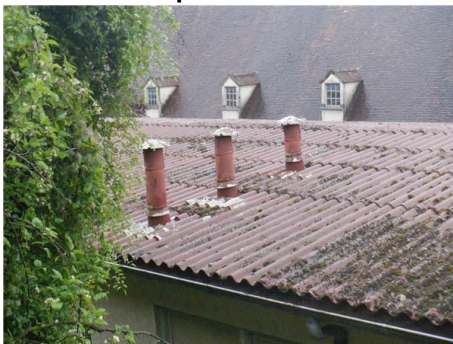
Nom du client DIRECTION REGIONALE AFFAIRES CULTURELLES ILE-DE- FRANCE	Numéro de dossier 80848-161318	Pièce ou local – Composant Extérieur - Toiture - Chapeau pare pluie n°3 - Toiture
Nom de l'opérateur GONCALVES Jocelyn	Date de prélèvement /	Partie de composant Métal - Non peint
Résultat amiante : Absence d'amiante

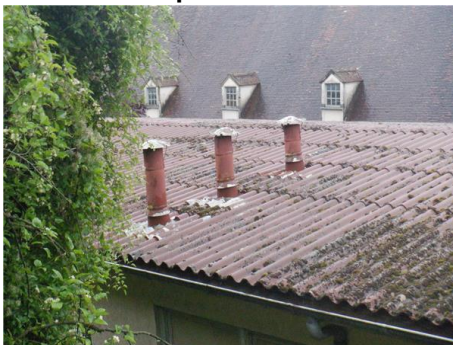
Nom du client DIRECTION REGIONALE AFFAIRES CULTURELLES ILE-DE- FRANCE	Numéro de dossier 80848-161318	Pièce ou local – Composant Extérieur - Toiture - Chapeau pare pluie n°2 - Toiture
Nom de l'opérateur GONCALVES Jocelyn	Date de prélèvement /	Partie de composant Métal - Non peint
Résultat amiante : Absence d'amiante

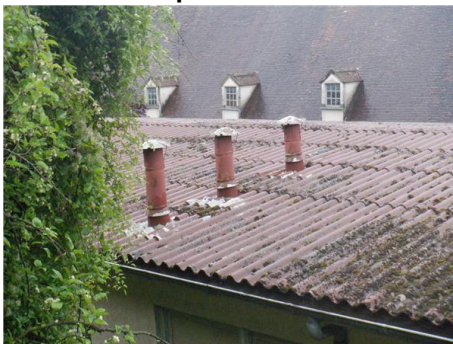
Nom du client DIRECTION REGIONALE AFFAIRES CULTURELLES ILE-DE- FRANCE	Numéro de dossier 80848-161318	Pièce ou local – Composant Extérieur - Toiture - Chapeau pare pluie n°1 - Toiture
Nom de l'opérateur GONCALVES Jocelyn	Date de prélèvement /	Partie de composant Métal - Non peint
Résultat amiante : Absence d'amiante

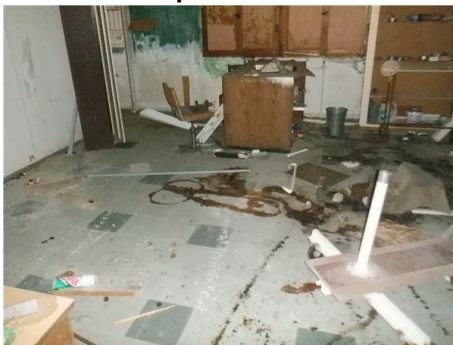
Nom du client DIRECTION REGIONALE AFFAIRES CULTURELLES ILE-DE- FRANCE	Numéro de dossier 80848-161318	Pièce ou local – Composant RDC - Atelier / Local 9 - Sol n°3 - Sol
Nom de l'opérateur GONCALVES Jocelyn	Date de prélèvement /	Partie de composant Colle noire - Non peint
Résultat amiante : Présence d'amiante ()

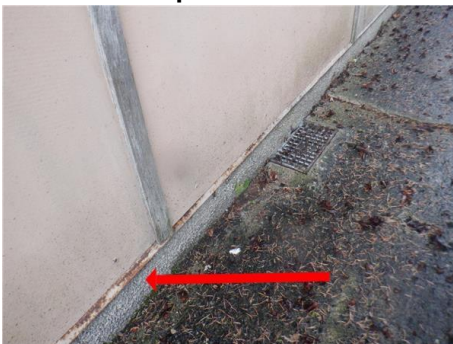
Nom du client DIRECTION REGIONALE AFFAIRES CULTURELLES ILE-DE- FRANCE	Numéro de dossier 80848-161318	Pièce ou local – Composant Extérieur - Façades - Murs de façade - Murs
Nom de l'opérateur GONCALVES Jocelyn	Date de prélèvement /	Partie de composant Enduit - Non peint
Résultat amiante : Présence d'amiante ()

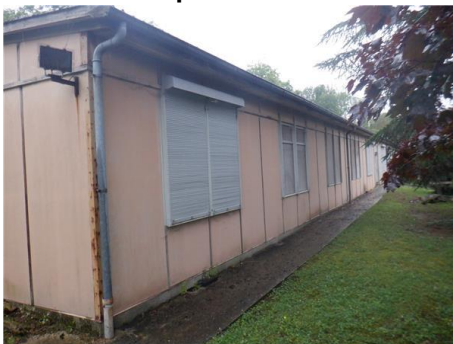
Nom du client DIRECTION REGIONALE AFFAIRES CULTURELLES ILE-DE- FRANCE	Numéro de dossier 80848-161318	Pièce ou local – Composant Extérieur - Façades - Murs de façade - Murs
Nom de l'opérateur GONCALVES Jocelyn	Date de prélèvement /	Partie de composant Plaques fibreuses - Peinture
Résultat amiante : Présence d'amiante ()

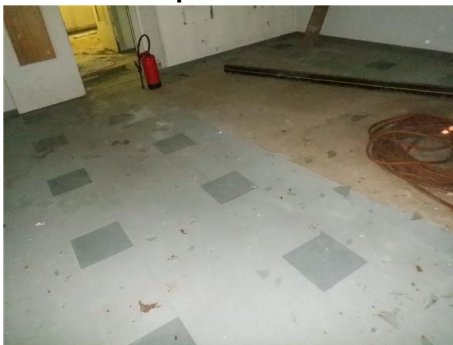
Nom du client DIRECTION REGIONALE AFFAIRES CULTURELLES ILE-DE- FRANCE	Numéro de dossier 80848-161318	Pièce ou local – Composant RDC - Atelier / Local 13 - Sol n°1 - Sol
Nom de l'opérateur GONCALVES Jocelyn	Date de prélèvement /	Partie de composant Dalles de sol bleu foncé
Résultat amiante : Présence d'amiante ()

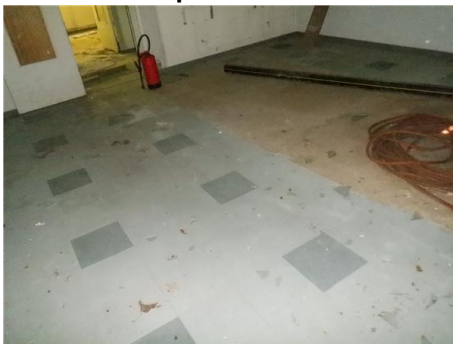
Nom du client DIRECTION REGIONALE AFFAIRES CULTURELLES ILE-DE- FRANCE	Numéro de dossier 80848-161318	Pièce ou local – Composant RDC - Atelier / Local 13 - Sol n°2 - Sol
Nom de l'opérateur GONCALVES Jocelyn	Date de prélèvement /	Partie de composant Dalles de sol vert
Résultat amiante : Présence d'amiante ()

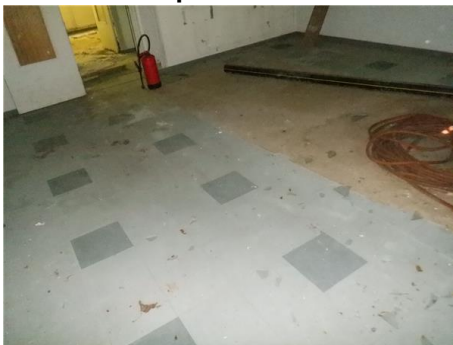
Nom du client DIRECTION REGIONALE AFFAIRES CULTURELLES ILE-DE- FRANCE	Numéro de dossier 80848-161318	Pièce ou local – Composant RDC - Atelier / Local 13 - Sol n°3 - Sol
Nom de l'opérateur GONCALVES Jocelyn	Date de prélèvement /	Partie de composant Colle noire - Non peint
Résultat amiante : Présence d'amiante ()

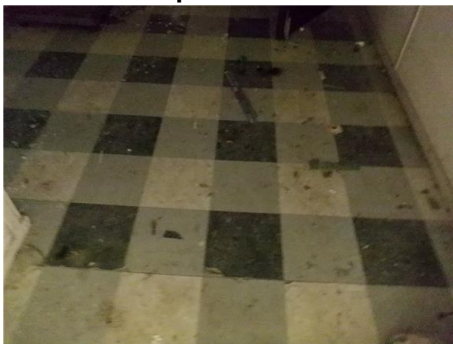
Nom du client DIRECTION REGIONALE AFFAIRES CULTURELLES ILE-DE- FRANCE	Numéro de dossier 80848-161318	Pièce ou local – Composant RDC - Atelier / Dégagement 1 - Sol n°1 - Sol
Nom de l'opérateur GONCALVES Jocelyn	Date de prélèvement /	Partie de composant Dalles de sol bleu
Résultat amiante : Présence d'amiante ()

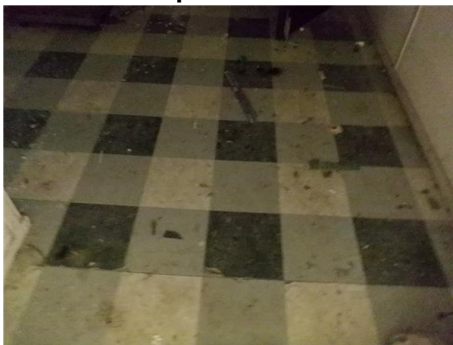
Nom du client DIRECTION REGIONALE AFFAIRES CULTURELLES ILE-DE- FRANCE	Numéro de dossier 80848-161318	Pièce ou local – Composant RDC - Atelier / Dégagement 1 - Sol n°3 - Sol
Nom de l'opérateur GONCALVES Jocelyn	Date de prélèvement /	Partie de composant Dalles de sol noire
Résultat amiante : Présence d'amiante ()

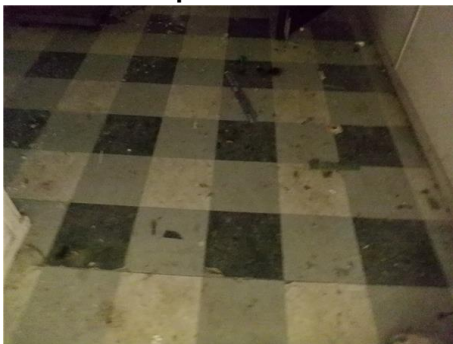
Nom du client DIRECTION REGIONALE AFFAIRES CULTURELLES ILE-DE- FRANCE	Numéro de dossier 80848-161318	Pièce ou local – Composant RDC - Atelier / Dégagement 1 - Sol n°2 - Sol
Nom de l'opérateur GONCALVES Jocelyn	Date de prélèvement /	Partie de composant Dalles de sol blanche
Résultat amiante : Présence d'amiante ()

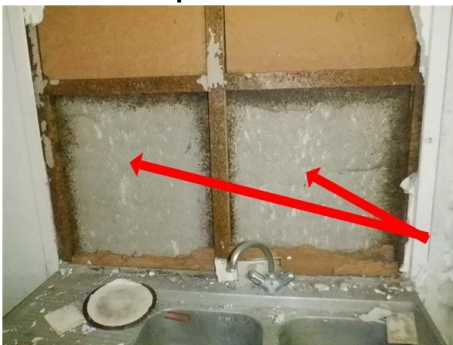
Nom du client DIRECTION REGIONALE AFFAIRES CULTURELLES ILE-DE- FRANCE	Numéro de dossier 80848-161318	Pièce ou local – Composant RDC - Atelier / Local 14 - Mur - Mur
Nom de l'opérateur GONCALVES Jocelyn	Date de prélèvement /	Partie de composant Fibres-ciment - Non peint
Résultat amiante : Présence d'amiante ()

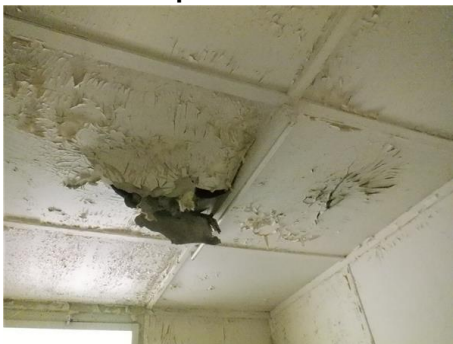
Nom du client DIRECTION REGIONALE AFFAIRES CULTURELLES ILE-DE- FRANCE	Numéro de dossier 80848-161318	Pièce ou local – Composant RDC - Atelier / Local 14 - Plafond n°2 - Plafond
Nom de l'opérateur GONCALVES Jocelyn	Date de prélèvement 13/08/2024	Partie de composant Plâtre, enduit, isolant type laine minérale - Peinture
Résultat amiante : Présence d'amiante ()

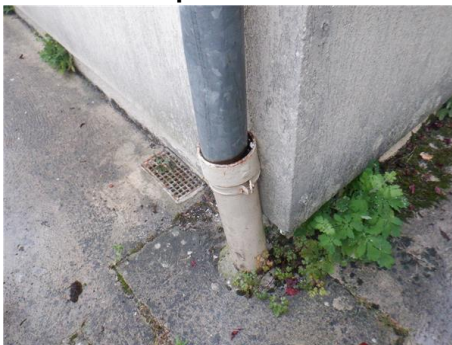
Nom du client DIRECTION REGIONALE AFFAIRES CULTURELLES ILE-DE- FRANCE	Numéro de dossier 80848-161318	Pièce ou local – Composant Extérieur - Façades - Murs de façade - Murs
Nom de l'opérateur GONCALVES Jocelyn	Date de prélèvement /	Partie de composant Fonte - Peinture
Résultat amiante : Absence d'amiante

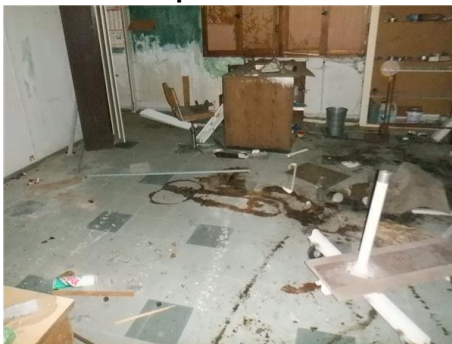
Nom du client DIRECTION REGIONALE AFFAIRES CULTURELLES ILE-DE- FRANCE	Numéro de dossier 80848-161318	Pièce ou local – Composant RDC - Atelier / Local 9 - Sol n°2 - Sol
Nom de l'opérateur GONCALVES Jocelyn	Date de prélèvement /	Partie de composant Dalles de sol vert
Résultat amiante : Présence d'amiante ()
