ECLUSE DES FONTINETTES

**Voies Navigables de France
Direction Régionale du Nord Pas de Calais**

ANALYSE TECHNIQUE

**Expertises techniques portant sur la régénération et le projet
de doublement/allongement de l'écluse**

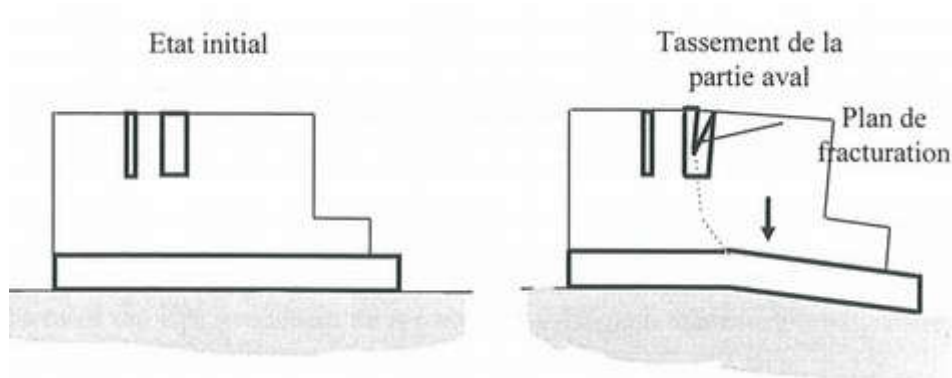
En 1995, il est mis en évidence d'importants désordres affectant le génie civil de la tête aval, notamment des fracturations verticales localisées mais importantes (10 à 20mm) des structures associées à des mouvements de fondations. Ces fractures, apparues après une période de gel/dégel, signent une « séparation » de la tête aval du reste de l'écluse et sont concentrées très près de la porte levante (quasiment à son axe).

Basculement de la tête aval

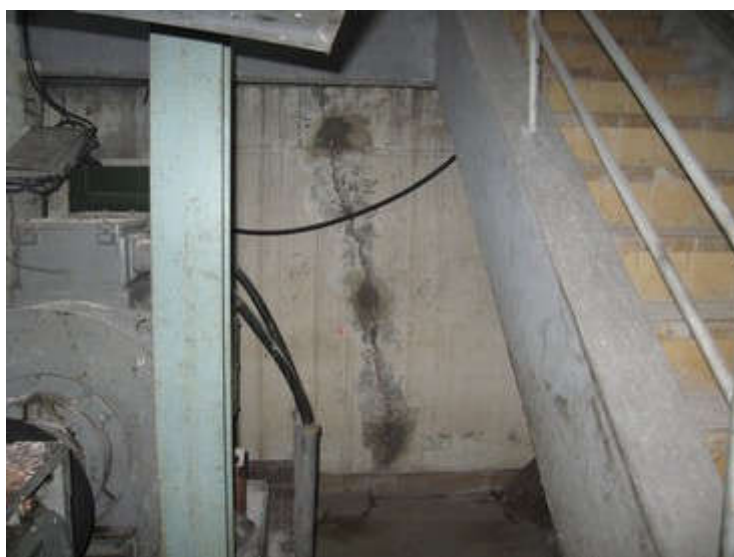
Fracturation tête aval

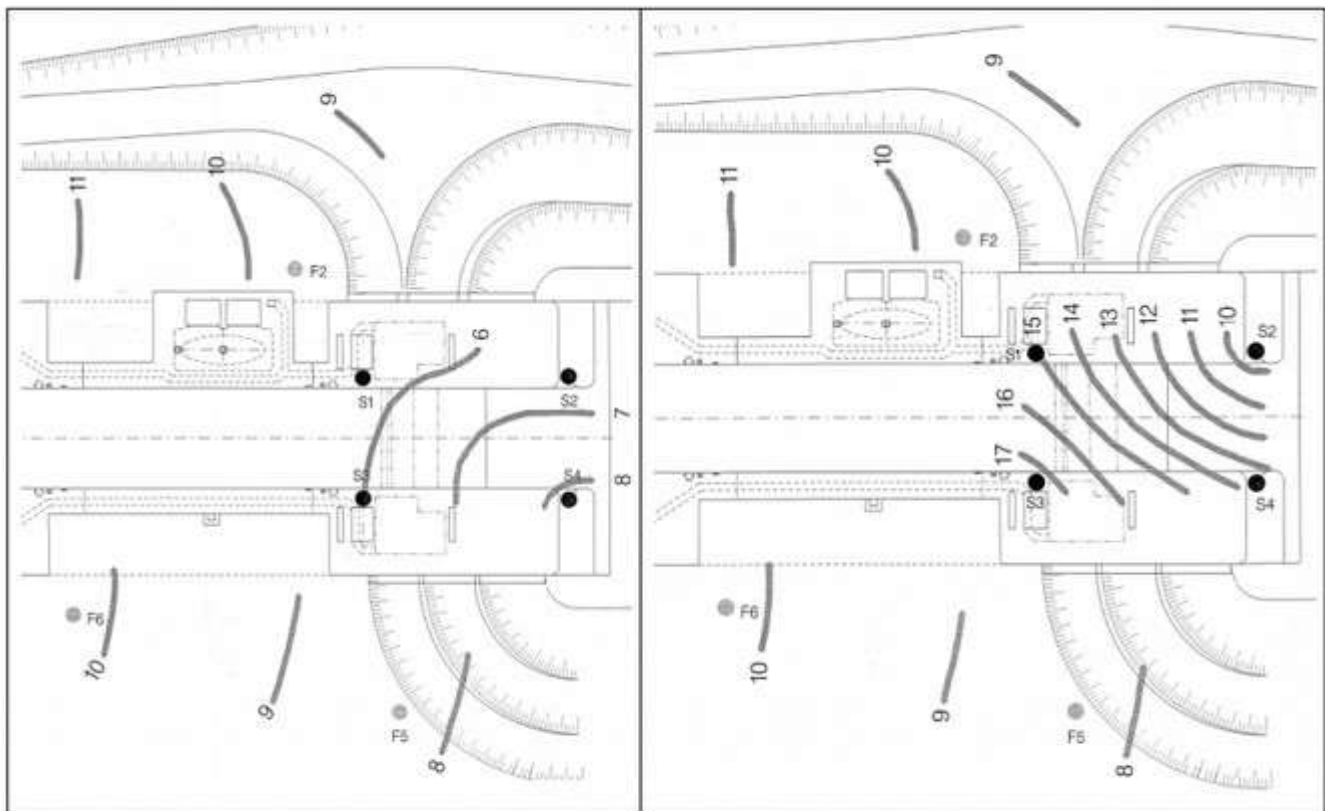
Par ailleurs, (rapport ISL de 1997), **de forts gradients (0.3) sont mis en évidence sous la tête aval et débouchent rive gauche.**

Niveaux piézométriques mesurés sas vide (gauche) et sas plein (droite), ISL 1997

Cet échange très rapide des niveaux piézométriques dès que le SAS est plein semblait être le fait de fuites importantes du premier joint derrière la tête aval du SAS (joint n°6) ; il alors été également soupçonné des circulations d'eau du SAS vers les fondations...

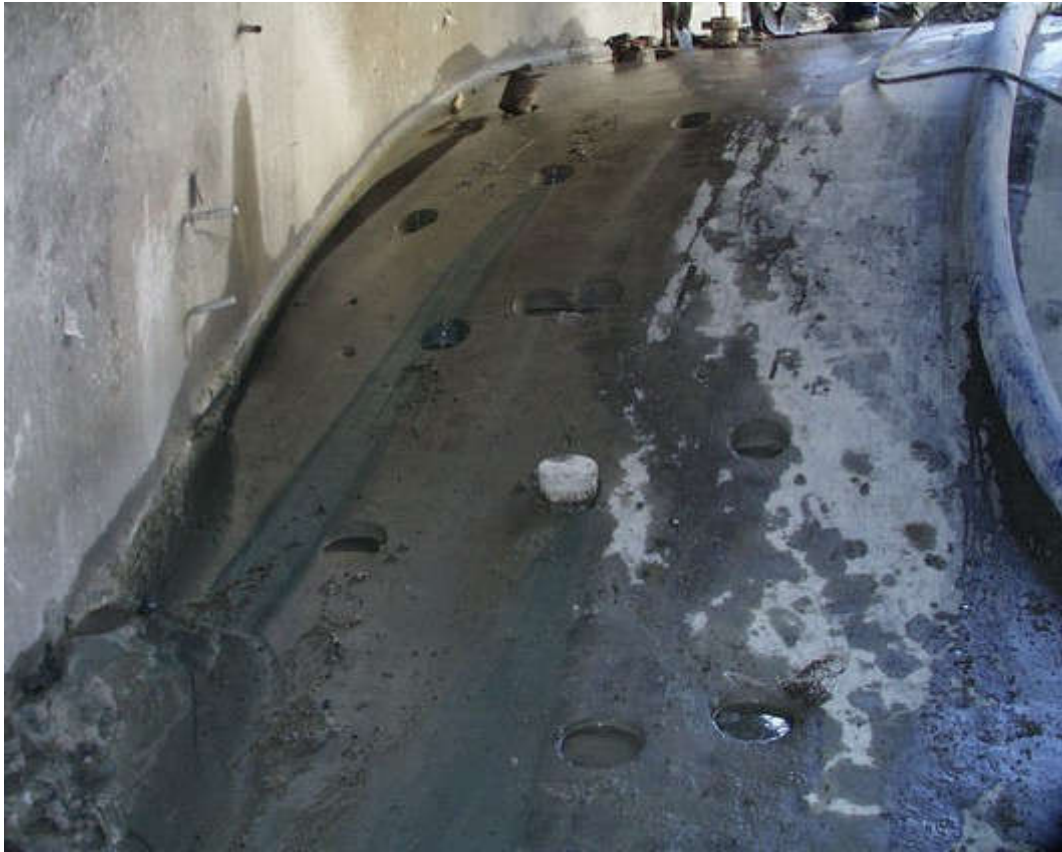
Vue des travaux de forage en tête aval ; Les colonnes de jet ont été réalisées à l'axe des aqueducs dans les parties accessibles de la tête aval, ici, depuis les « cols de cygne » (aux embouchures des aqueducs).

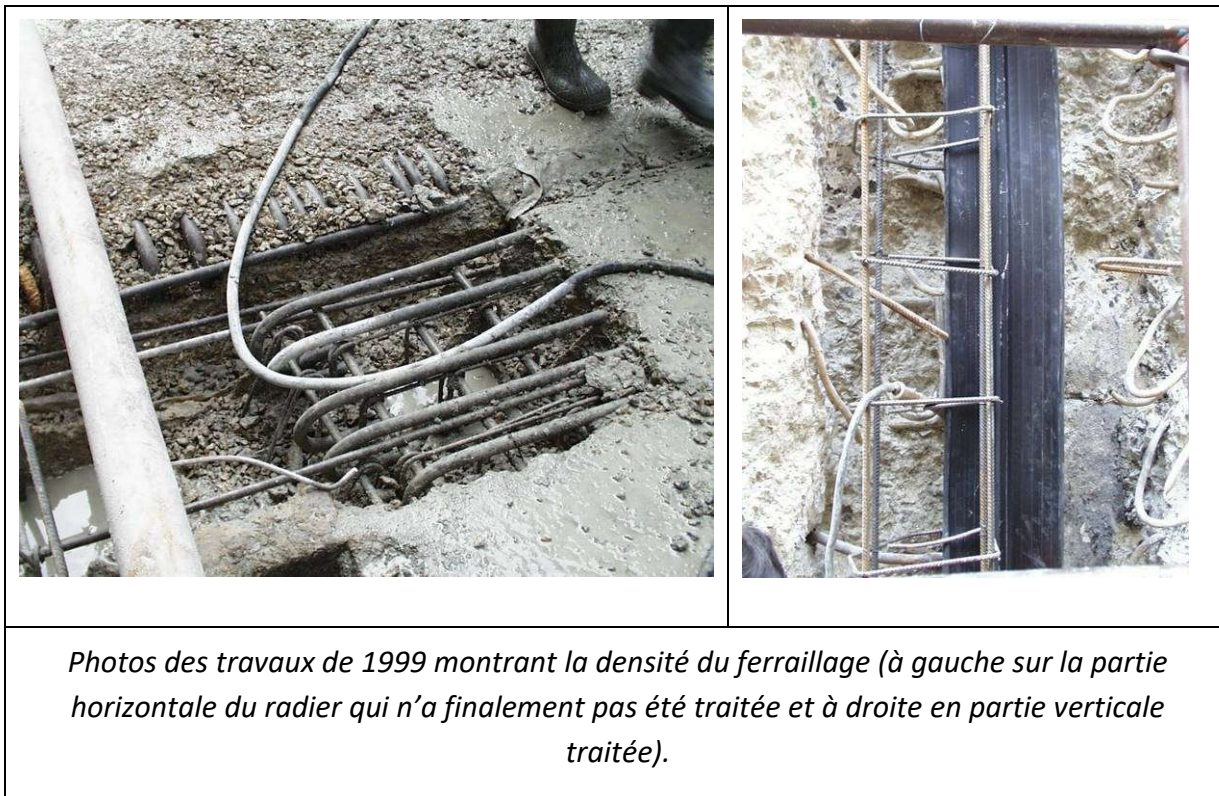
La reconstitution du joint prévue n'a été que partielle car la forte densité du ferrailage de la dalle du SAS n'a pas permis de réaliser les hydrodémolitions comme prévu et la pose d'un joint Waterstop classique en fond de radier (seuls 7 joints des bajoyers sur 12 ont pu être traités). Une injection des joints en partie basse a donc été réalisée par résine méthacrylate hydro-gonflante (sur la hauteur du radier et 1m en remontant derrière les lames Waterstop des joints verticaux). Suivant les documents de l'époque, cette injection aurait été complétée par la pose d'une lame néoprène (anti-extrusion et anti-dessication) fixée par boulonnage dans les parties de joints situées sous les radiers perforés et à la surface des radiers perforés pour les joints 3, 4, 5 et 6.

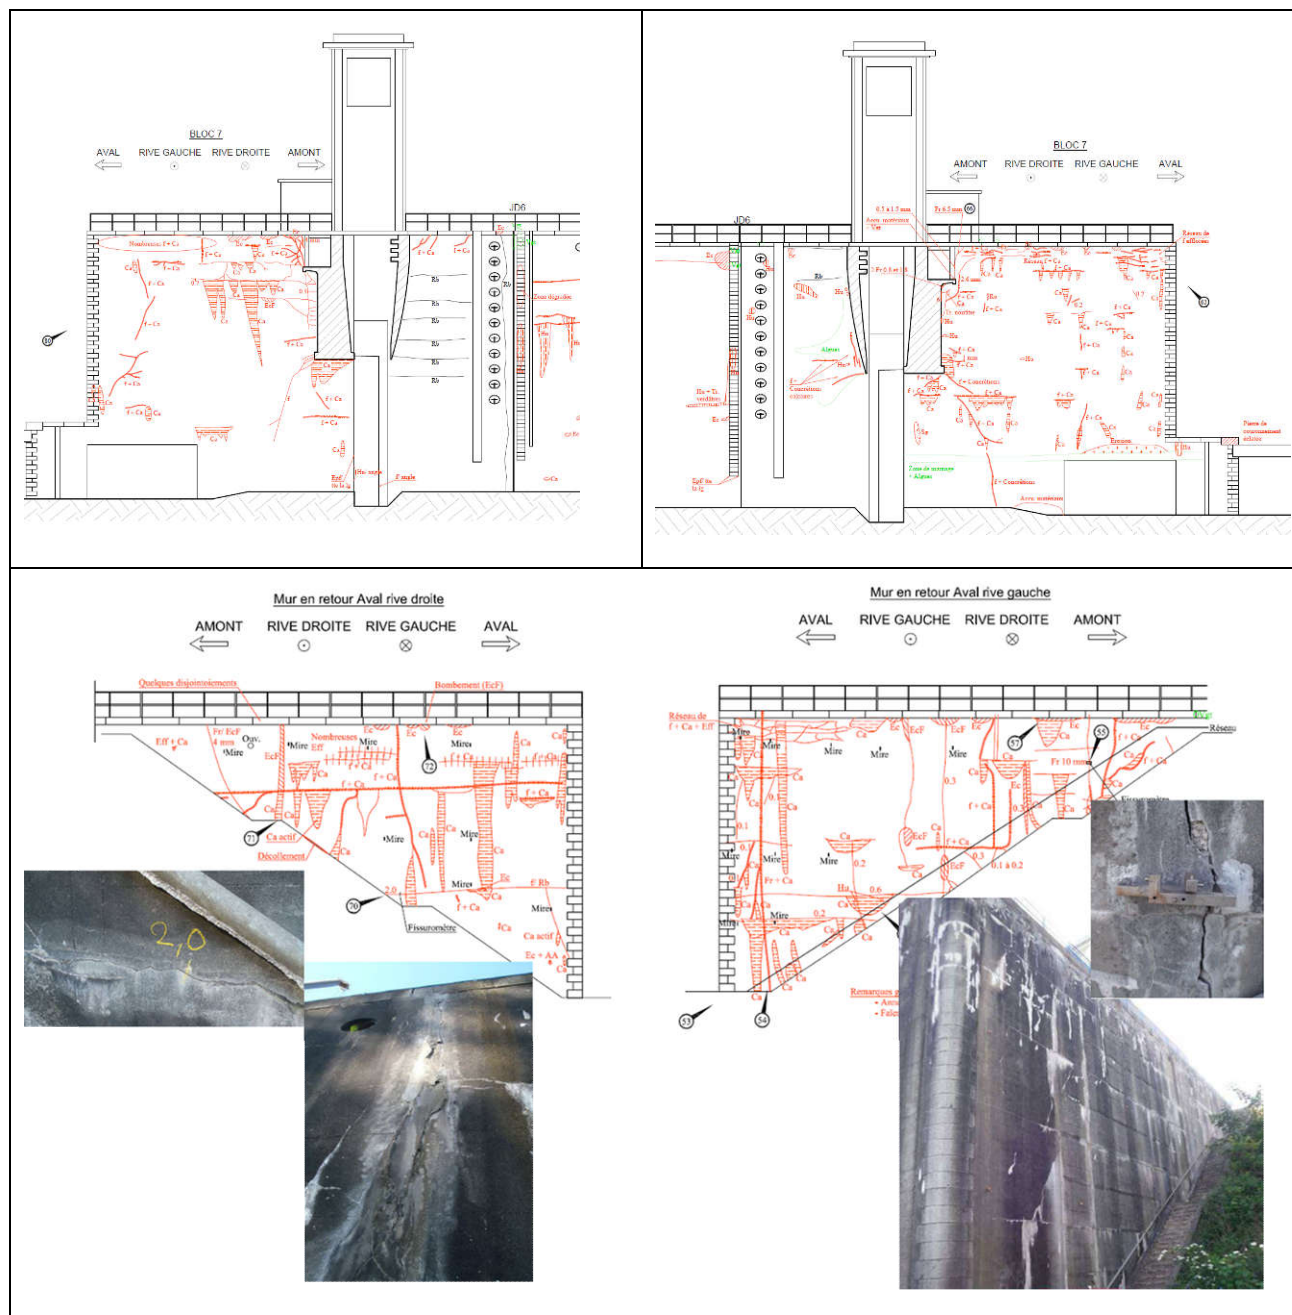
En 2015, une inspection détaillée des murs de la tête aval est effectuée par ADISS et permet d'établir une cartographie détaillée de la fissuration de la tête aval de l'écluse.

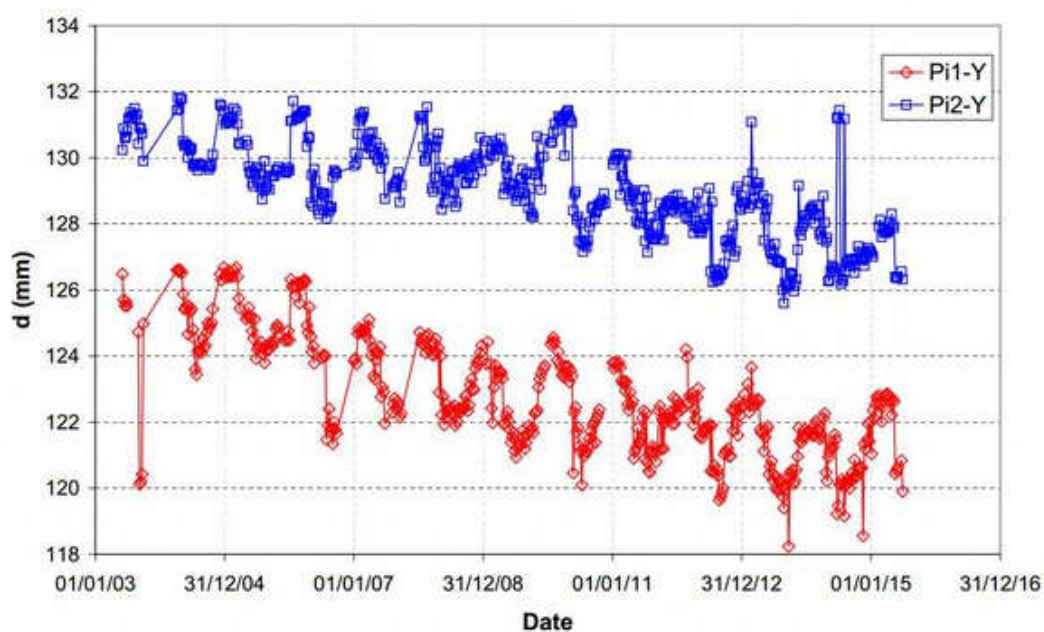
Le suivi des pendules montre donc un comportement globalement monolithique de la tête aval, avec des mouvements pseudo-périodiques jusqu'à l'été 2014. Toutefois, quelques incertitudes sur certains relevés justifient une modernisation de la mesure des inclinaisons en cours actuellement.

Evolutions du basculement, extraites des données disponibles, entre 2003 et 2016 sur Pi1-Y et Pi2-Y

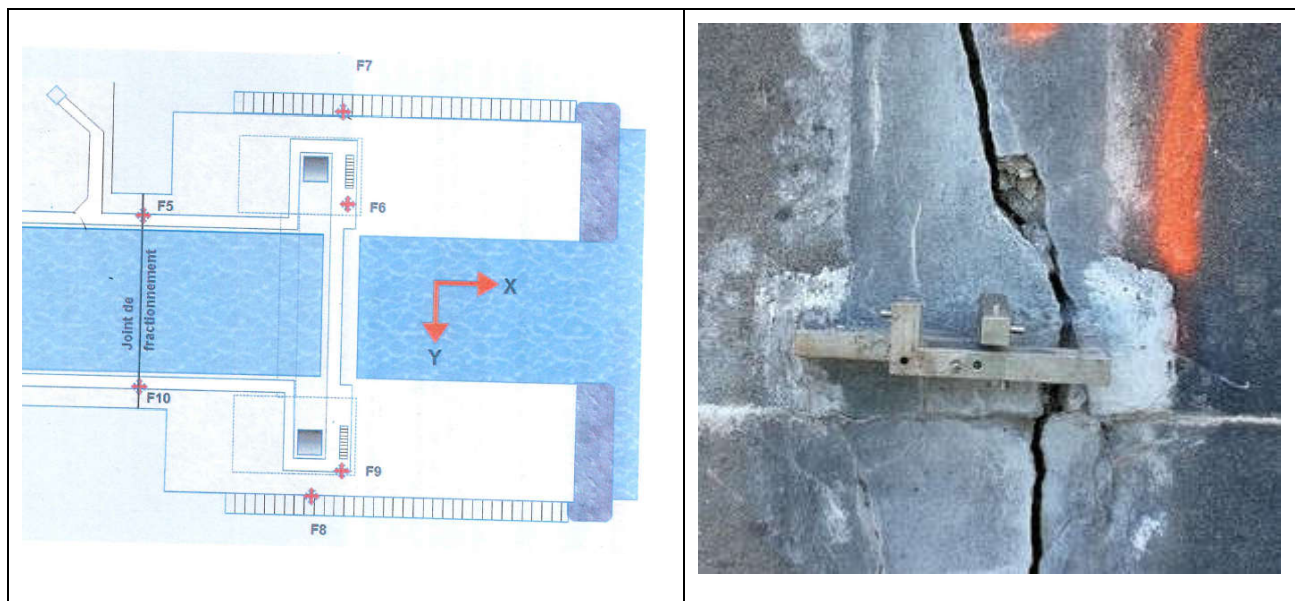
Les fractures instrumentées par fissuromètres de type « Vinchons » continuent de s'ouvrir régulièrement en particulier sur la rive gauche (là où le basculement est également le plus important). Un léger rejet de la fissure est également visible en rive gauche (attesté par une pente très faible des mouvements de pendules dans cette direction). Globalement la fissuration constatée est cohérente avec les mouvements de basculement mais il est difficile d'établir une relation géométrique simple entre basculement et ouverture des fissures : c'est un peu normal dans la mesure où la fissuration peut se répartir sur de nombreuses « mini » ou « micro-fissurations » non instrumentées.

Localisation des fissuromètres (à gauche), Vinchon n°7 (aval rive gauche, externe)

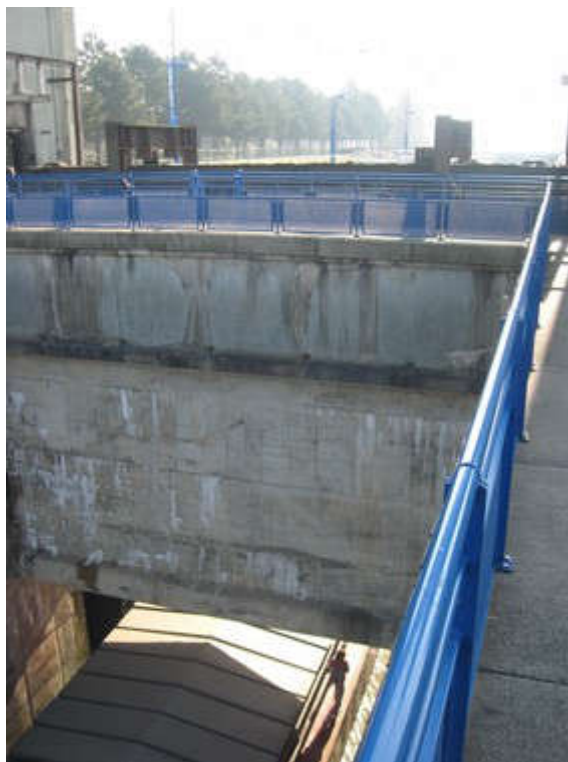
Le LCPC concluait alors que les poutres étaient très fissurées et que cela justifiait d'envisager la démolition reconstruction des deux poutres, vis à vis de la corrosion potentielle des armatures de précontrainte. Toutefois, aucun projet concret n'a été établi dans ce sens², pour autant qu'une telle action soit envisageable (alors qu'elle nécessiterait la mise en chômage de l'écluse pendant de très nombreux mois).

Poutre masque en BP atteinte de RGI

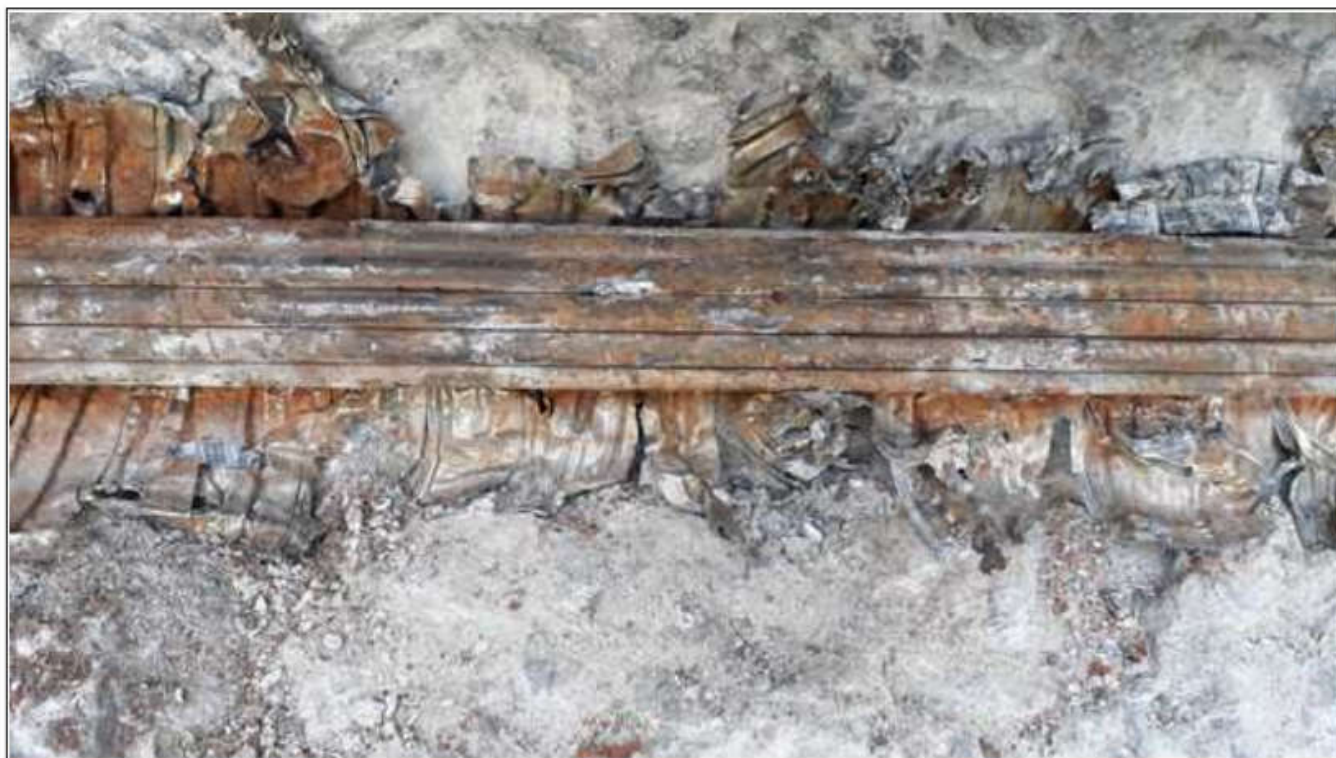
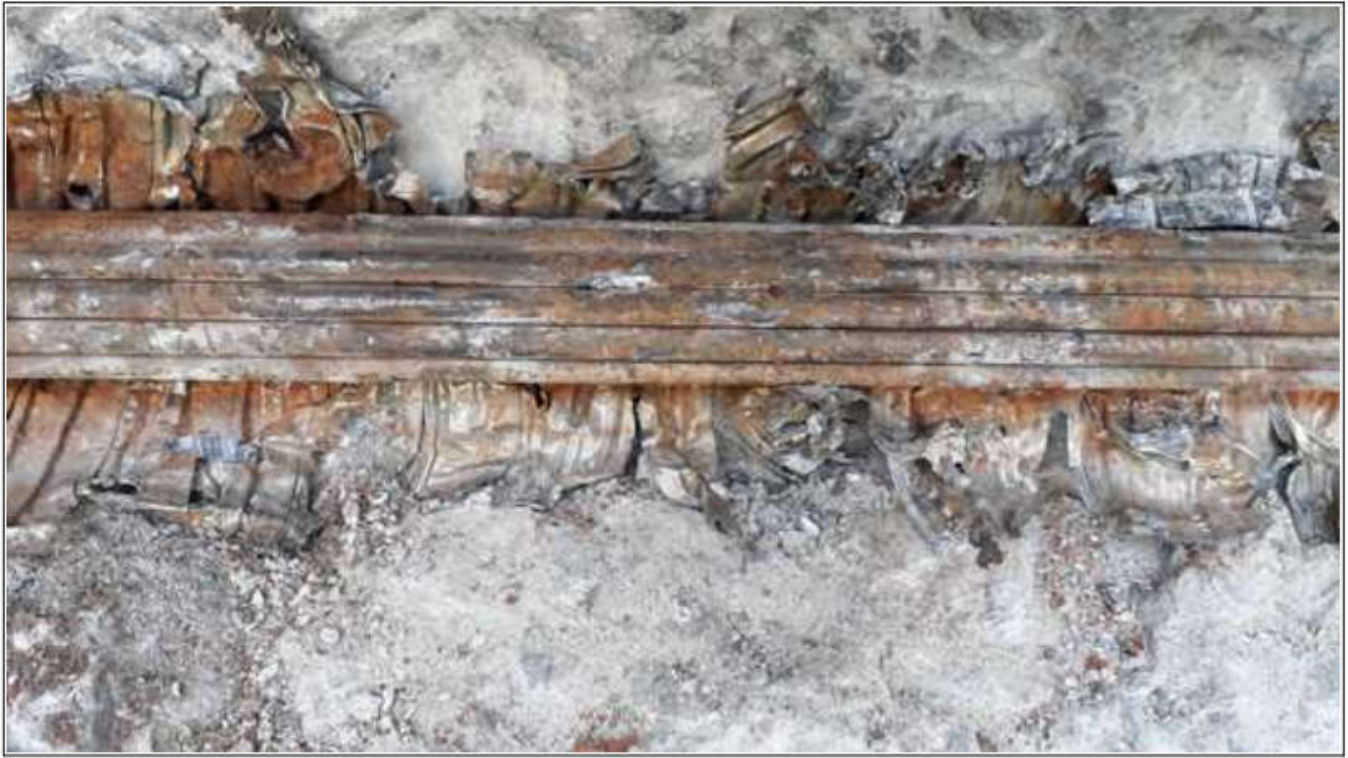
L'état des armatures de précontrainte constaté lors de l'ouverture des gaines n'est ni catastrophique, ni très bon du fait d'une corrosion généralisée mais sans perte significative de section ou de rupture de fils. L'enrouillement des fils a pour conséquence de réduire la tension à la rupture et donc la capacité du câble entier à supporter une rupture de fil. Cependant, le nombre important de câbles longitudinaux est favorable par rapport à un tel évènement.

Enrouillement généralisé des câbles

Le coulis est présent en quantité importante dans les gaines et bien réparti autour des armatures. Il présente cependant un aspect friable et se révèle peu protecteur ; il n'a d'ailleurs pas été possible de réaliser des analyses du fait de la faible quantité disponible ou exploitable.

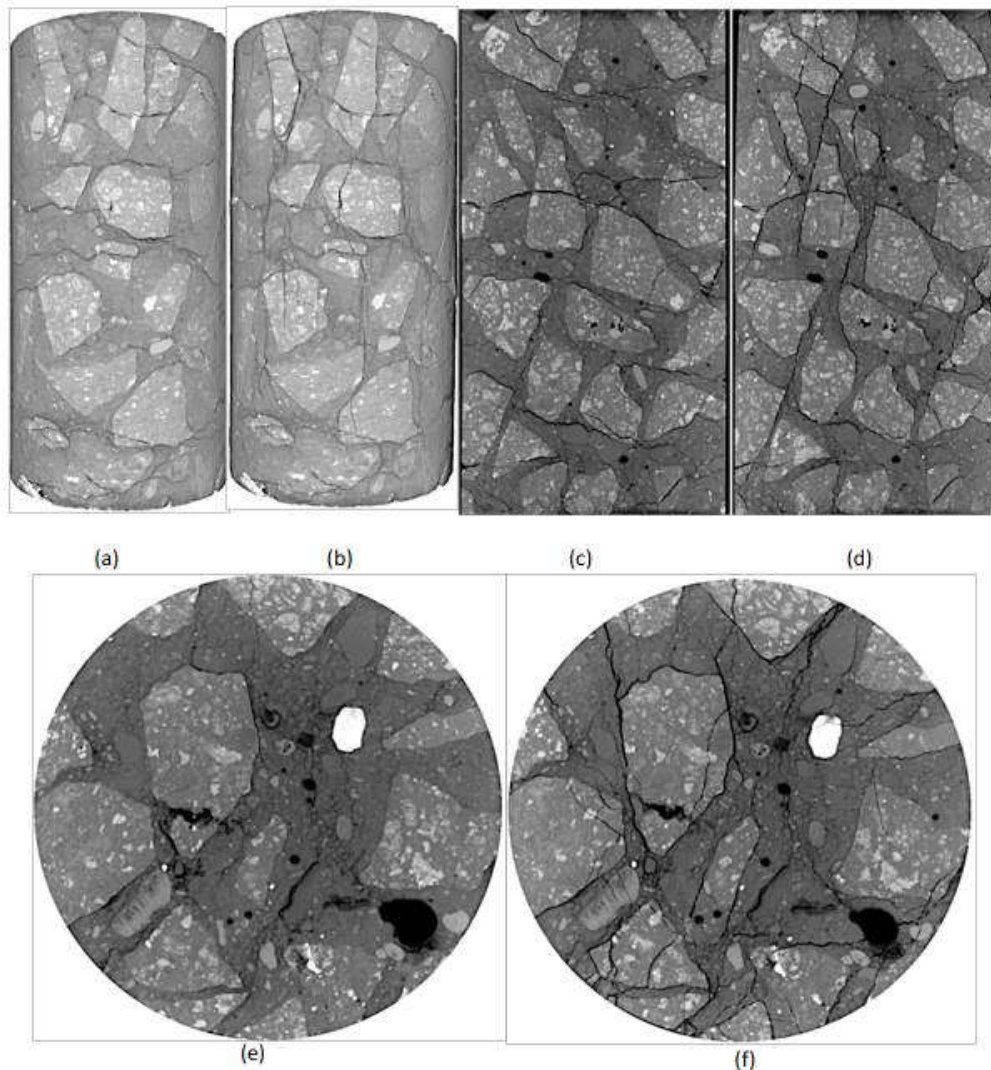
Les essais microtomographiques ont mis en évidence la présence, avant essais, d'une microfissuration importante et diffuse quelle que soit la profondeur. Cette microfissuration impacte le processus de rupture en compression triaxiale. A l'échelle d'analyse (25 microns/voxel), peu de fissuration intragranulaire n'est visible avant essai.

Microtomographie X avant et après essais (Polytech)
