PLACE FORTE DE MONT-DAUPHIN

TRAVAUX DE REPARATION DES MACONNERIES

Sur murs de fortification et petits ouvrages

DOCUMENTS GRAPHIQUES

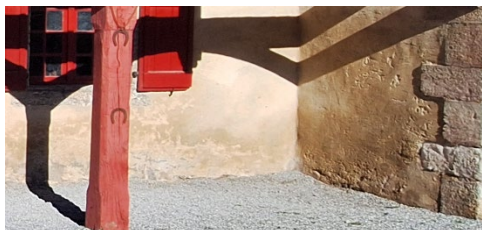
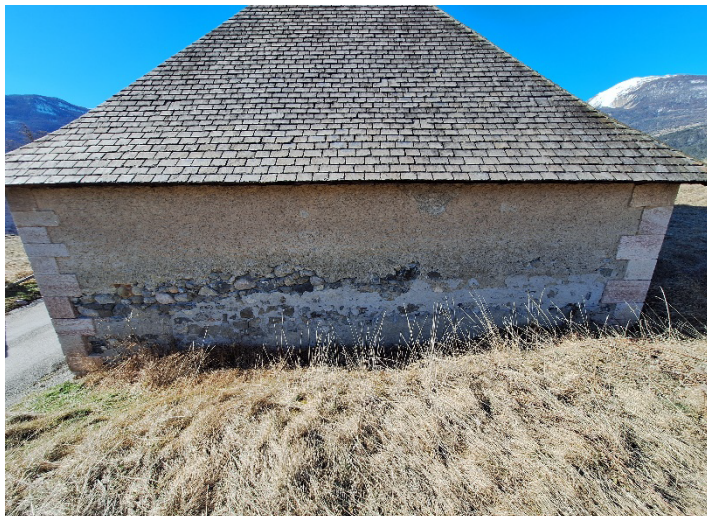
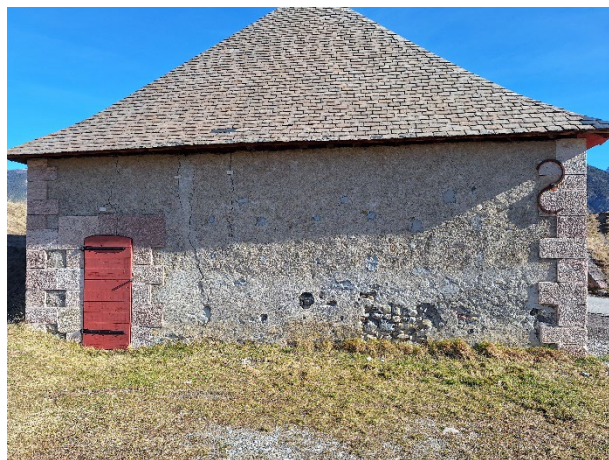
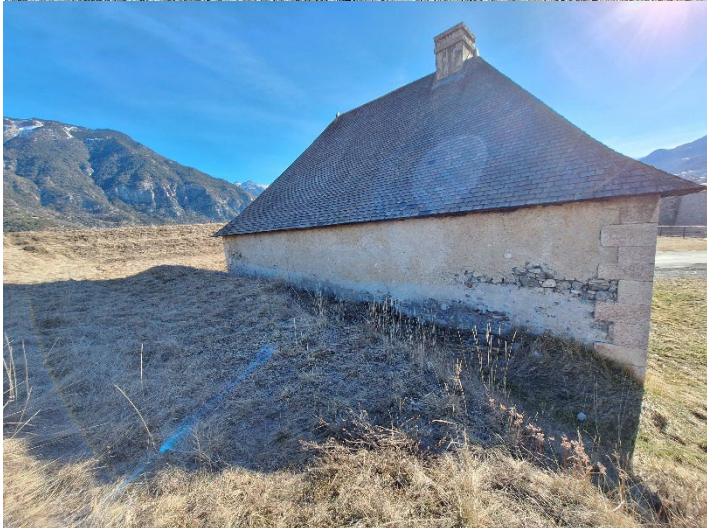
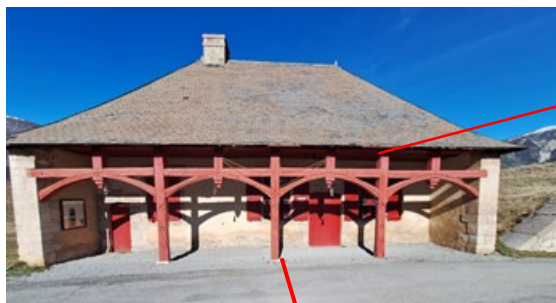
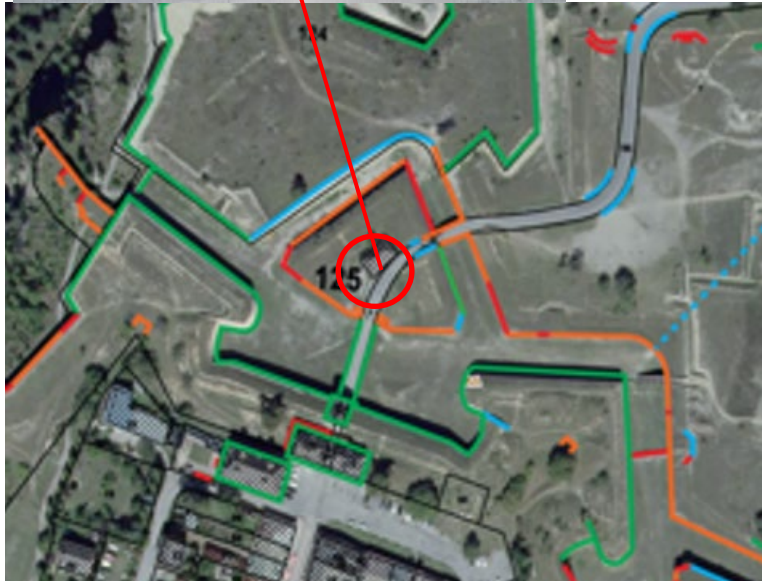
Repérage des désordres sur le corps de garde sur le front Briançon

Reprise de la rive d'égout sur deux côtés. Remplacement ardoises en recherche sur les 4 pans.

Sur trois façades, purge enduits pulvérulents, relancis de moellons.

Reprise de l'enduit en recherche surtout en partie Basse sur l'ensemble du bâtiment. Sous le porche, reprise enduit et badigeon en partie basse.

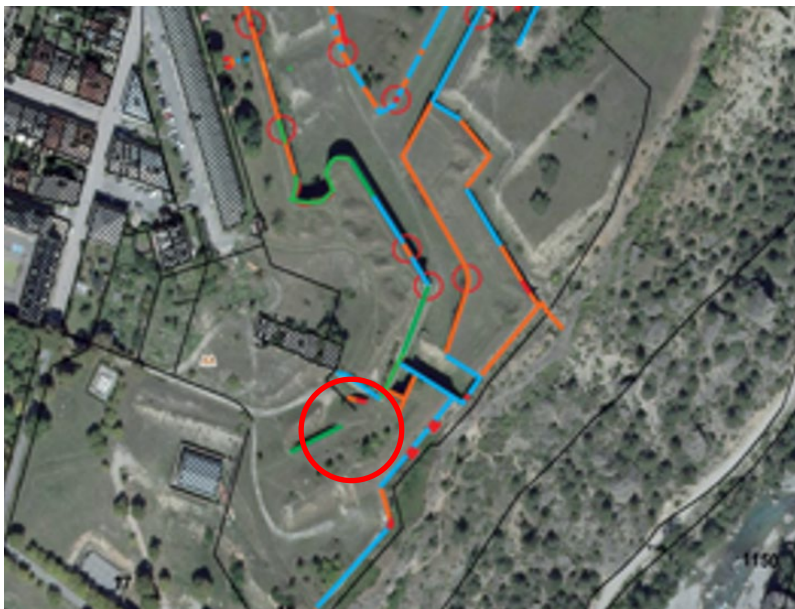
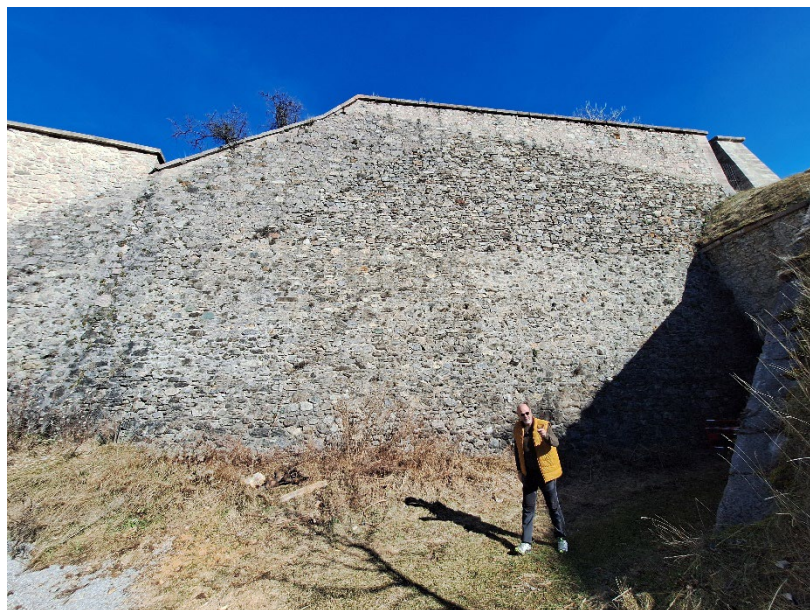
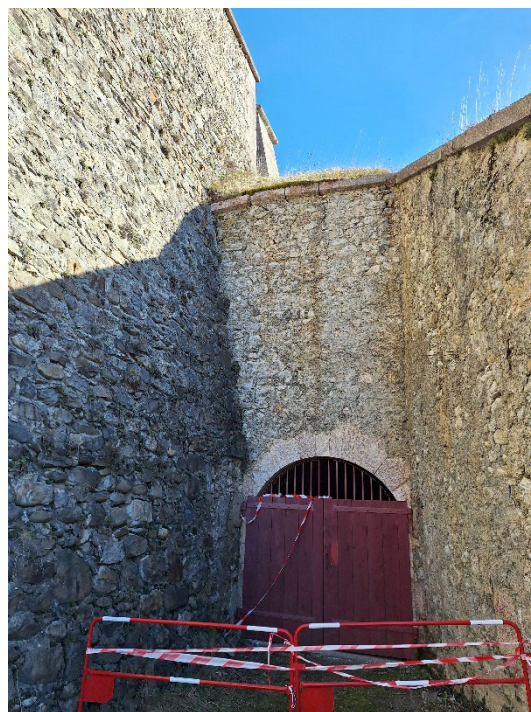
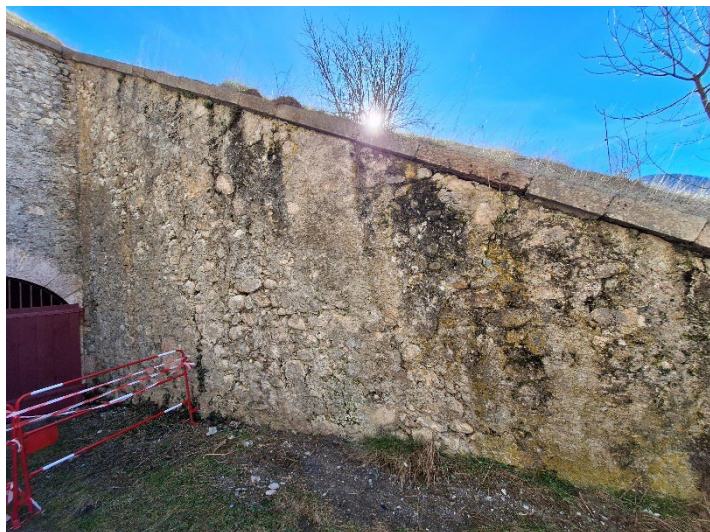
Accès aux écuries d'hiver

Les désordres sont dus à la présence de joints ciments qui créent des retenues d'eau et des gonflements des parements.

Purge des joints ciment, dépose et repose des moellons au niveau des gonflements et rejointoiement général.

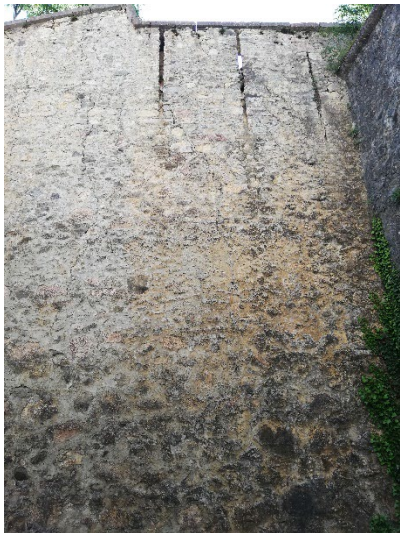
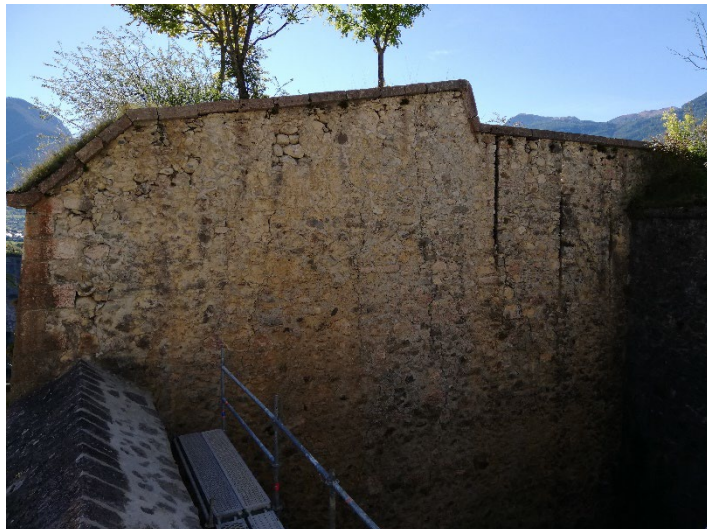
Ecurie d'hiver suite : mur d'escarpe tourné vers l'Est, en continuité des travaux précédents.

Dévégétalisation, purges des joints ciment, dépose repose nécessaire, rejointoiement.

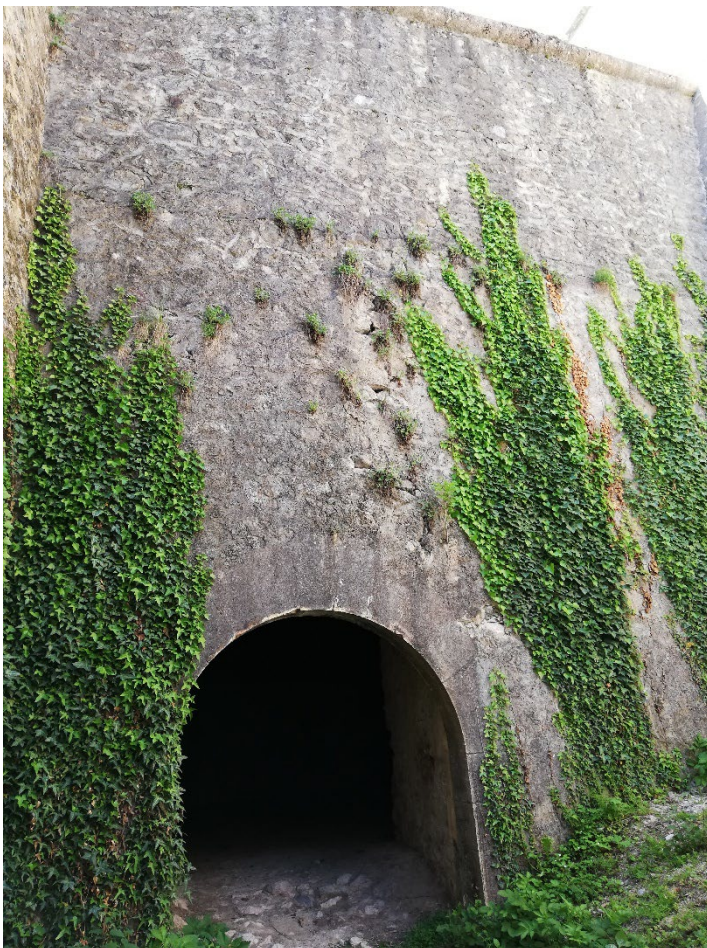
Mur d'escarpe tourné vers le Nord.
Passage vers l'écurie. Interventions identique ci-dessus.
Création de 3 barbacanes.

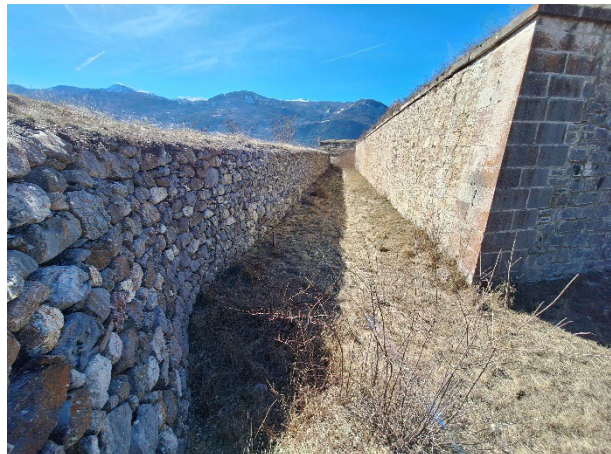
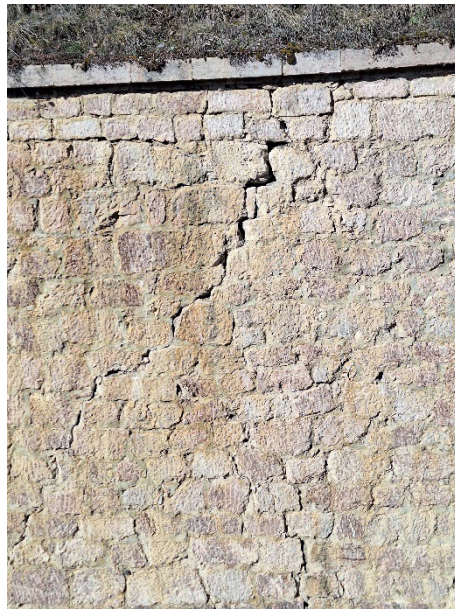
Bastion 63

Joints ciment, altérations du parement, gonflement, désolidarisation des pierres de parement, présence de végétations, lessivage des joints par infiltration en tête de mur, fissures. Murs en pierres sèches éboulés.

Le parement du bastion à droite présente des désordres et fissures

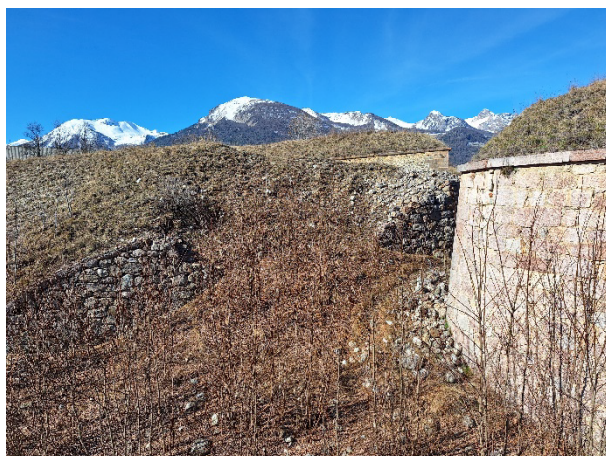
Au bout du bastion 63, les ouvrages du 19^{ème} en pierres sèches disparaissent faute d'entretien.

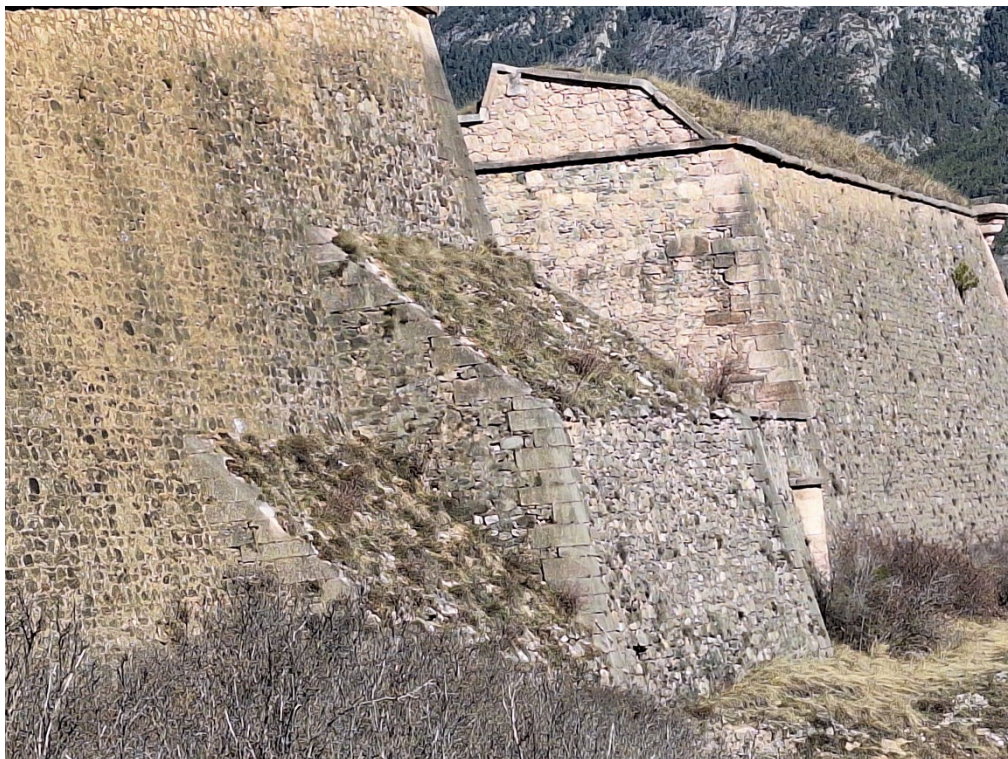
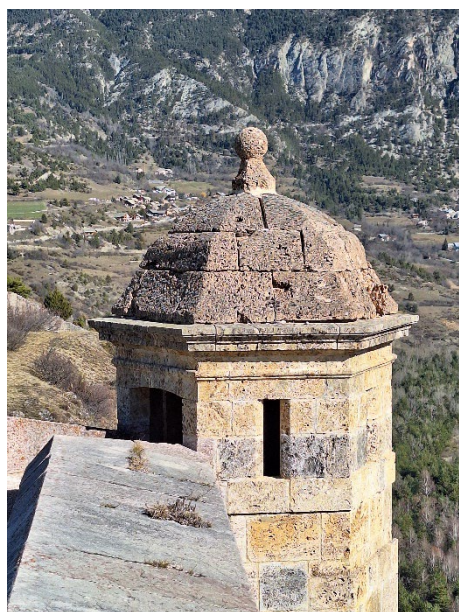
Front du Guil Contre garde devant le bastion Dauphin et la demi-lune de Berry.

Vers l'Est au-dessus du Guil, Des énormes contreforts viennent contribuer la courtine

Les glacis des contreforts sont très végétalisés, cela entraîne une très forte dégradation des joints et favorise les infiltrations dans l'ensemble de la maçonnerie.

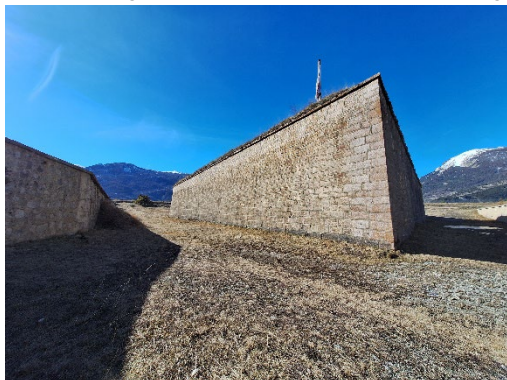
Lunette d'Arçon – Contre-escarpe et salles basses intérieures

Altérations ponctuelles du parement, Lessivage des joints et des enduits, déstabilisation des emmarchements d'escalier, sols érodés et fréquemment inondés.

Déjointoiement, remaillage, rejointoiement, coulinage, enduit à pierre vue, recalage et rejointoiement des emmarchements, rechargement des sols érodés par petits gravillons fin concassés pour faciliter le circuit des visiteurs

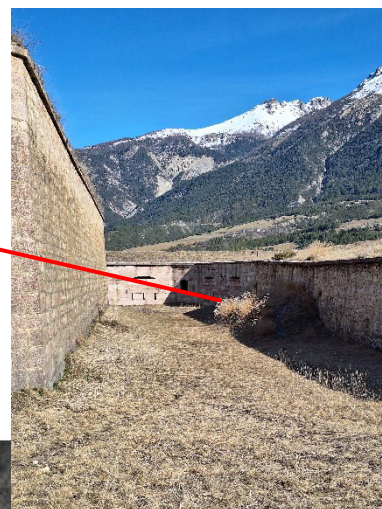
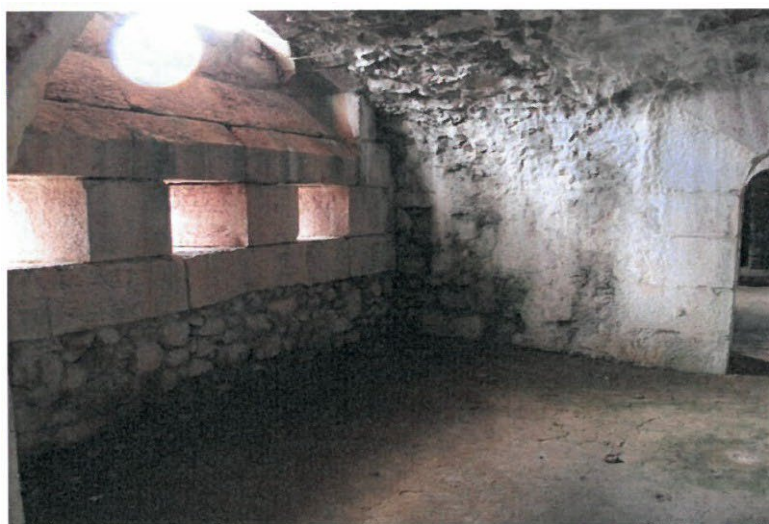
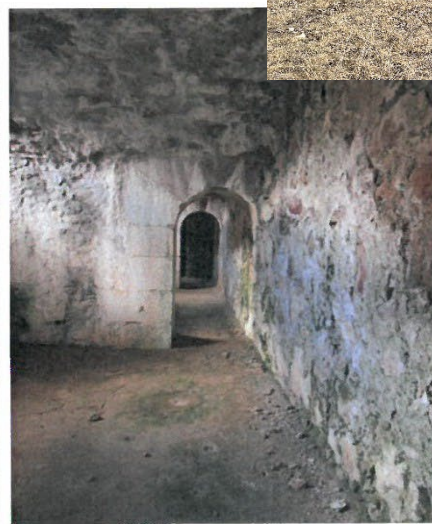
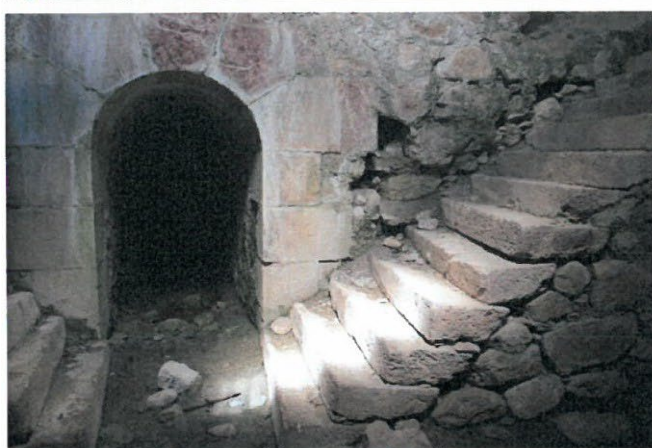
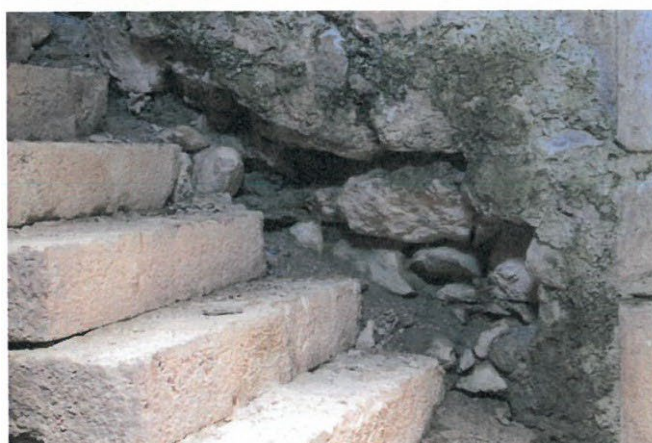
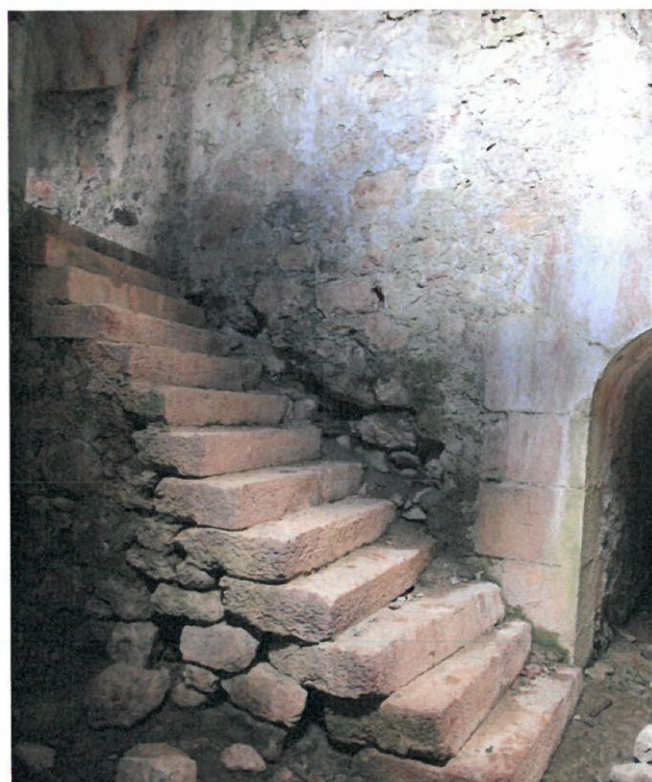
Contre escarpe Est, gonflement bloqué par un merlon à supprimer. Maçonneries à reprendre sur la longueur, purge des joints ciment, rejointoiement.

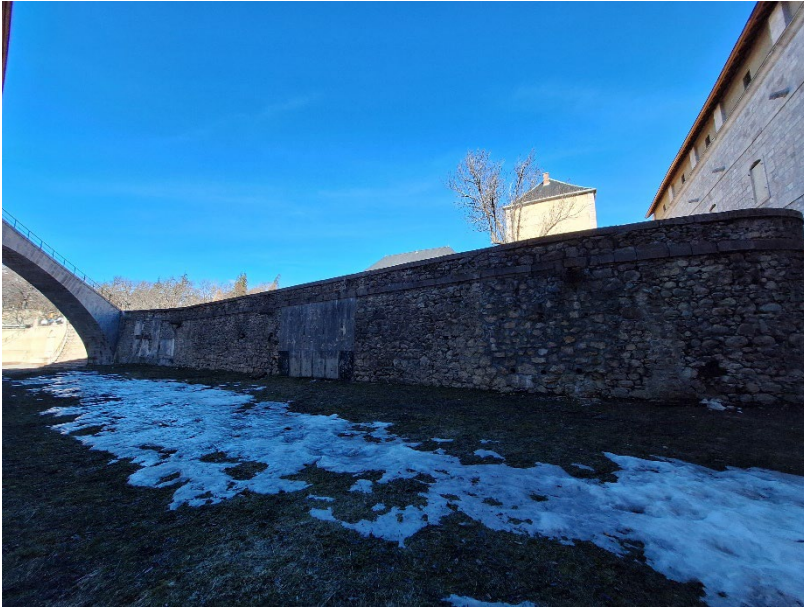
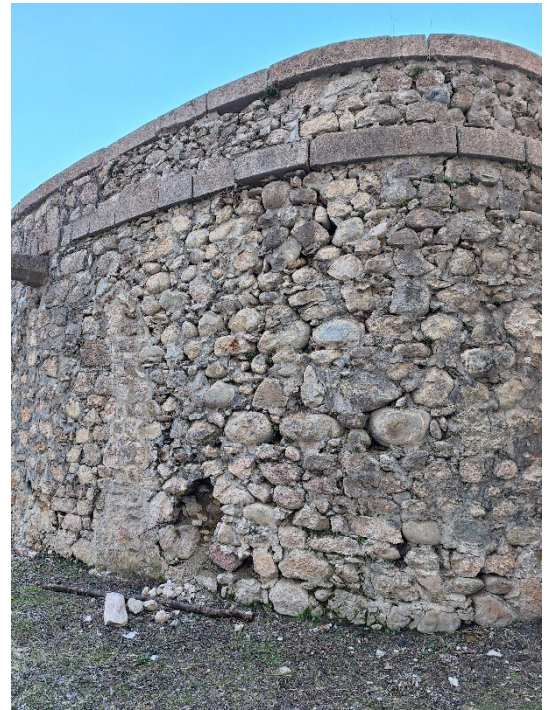
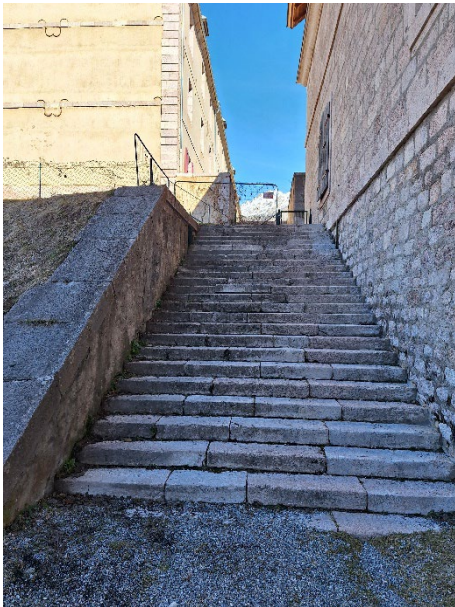
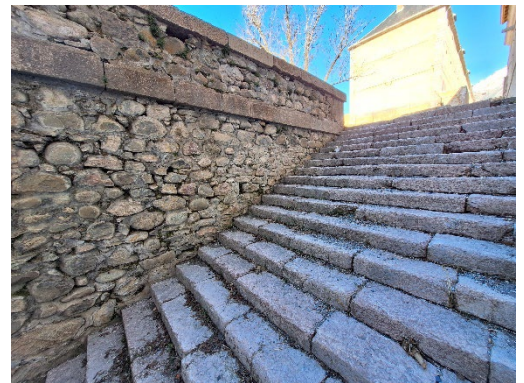
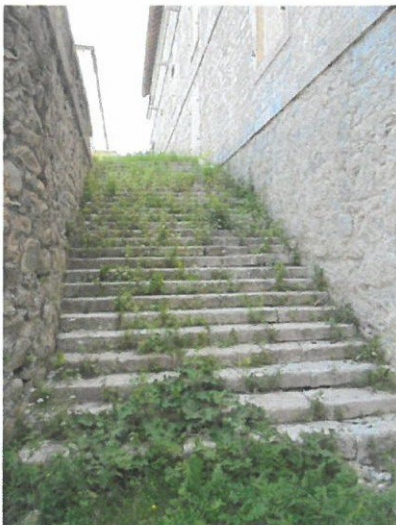
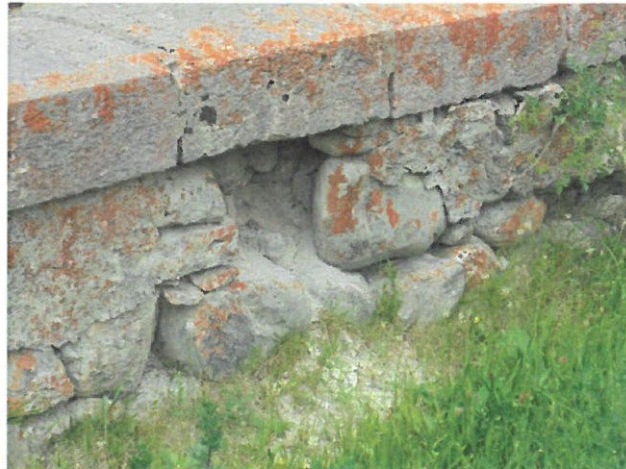
Abords de la cour de la caserne Rochambeau. Murs de contre-escarpe

Joints ciment, altérations des parements, désolidarisation des pierres, vestiges d'enduits de bâtiment démolis, présence de végétation dans les joints, emmarchement à recaler. Interventions : Déjointoiement, remaillage des fissures, rejointoiement, coulinage, rejointoiement de la couvertine, recalage et rejointoiement des emmarchements,

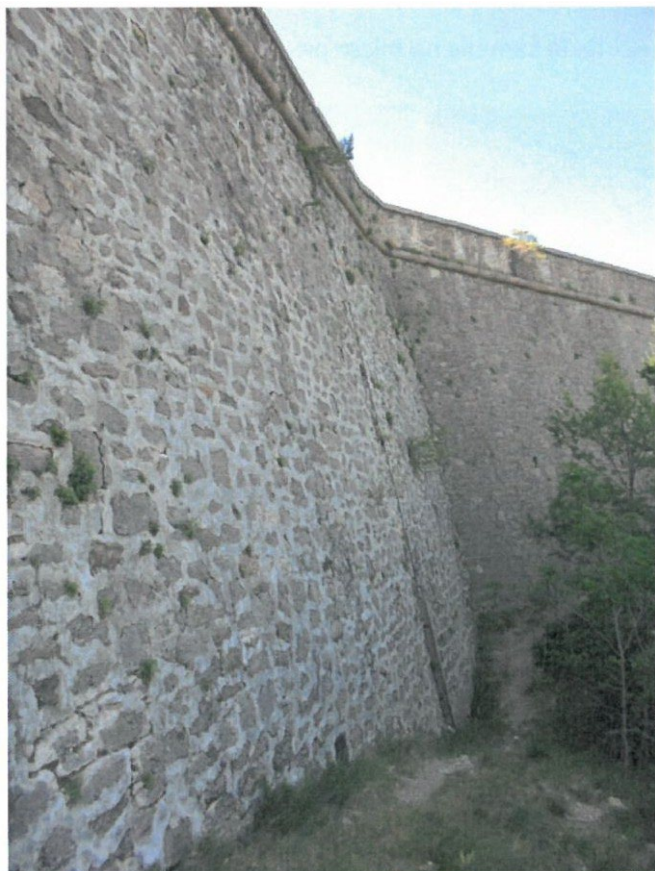
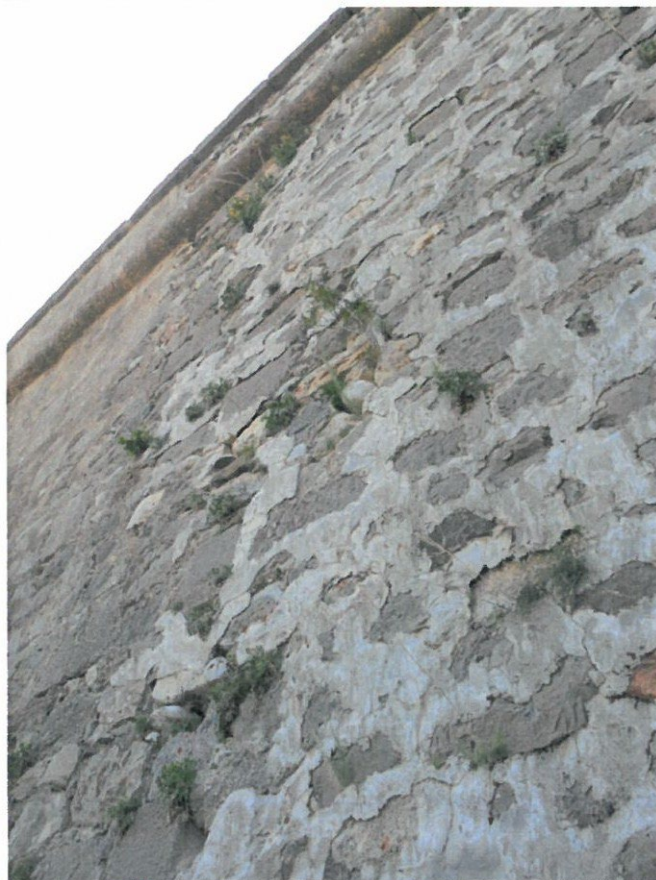
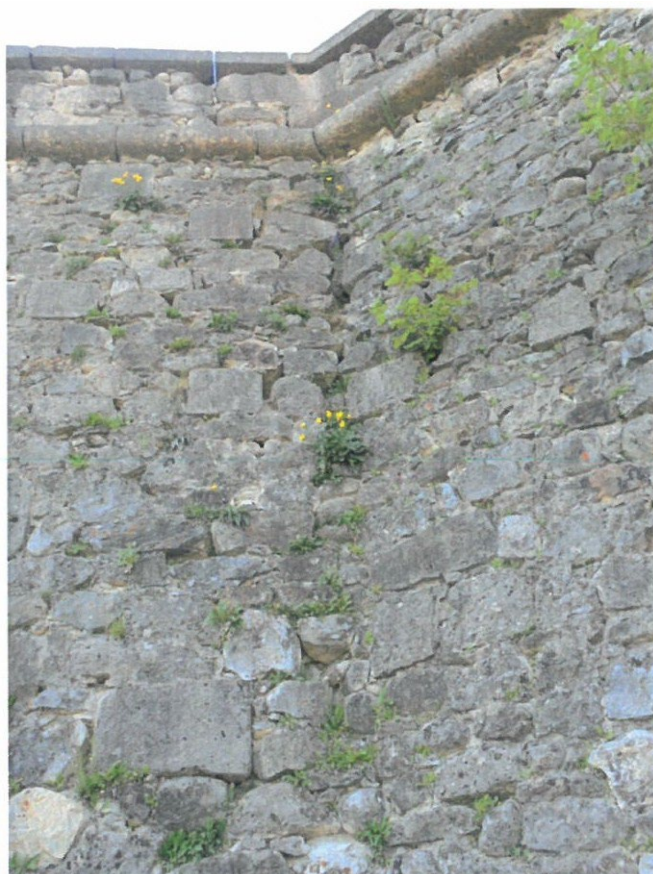
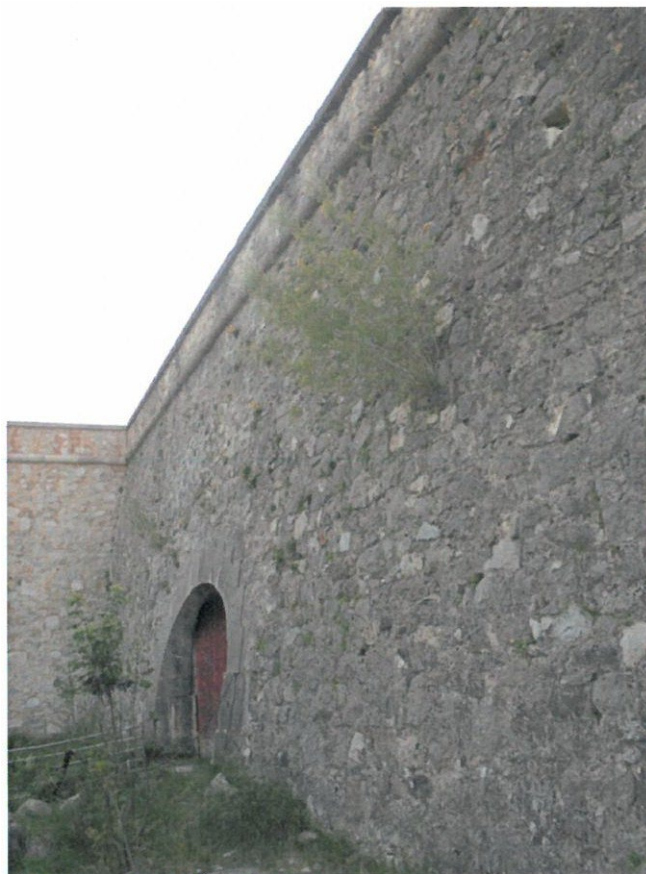
Front de la Durance

Joints ciment, altération du parement, Lessivage des joints par infiltrations en tête de mur, déstabilisation du parement du parapet, Couvertines à recalculer.

Purge joints ciment, remaillage, rejointoiement, coulinage

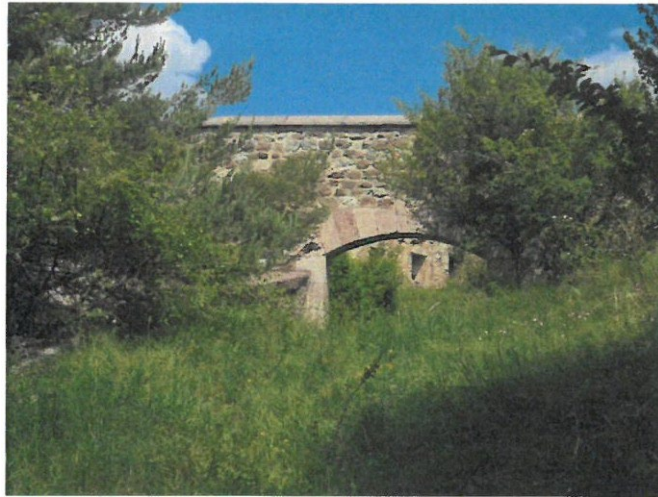
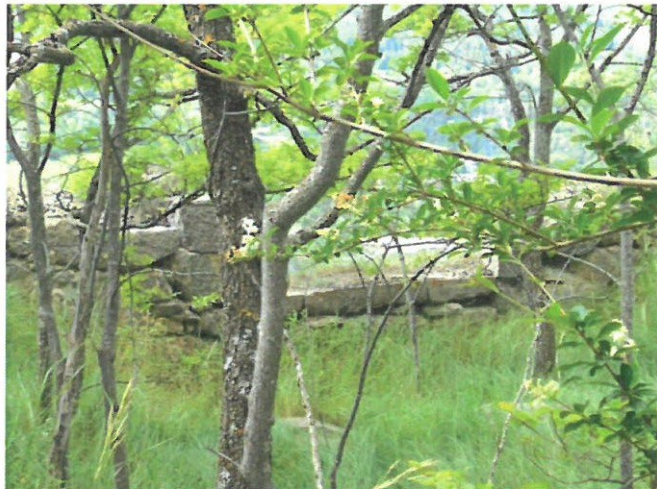
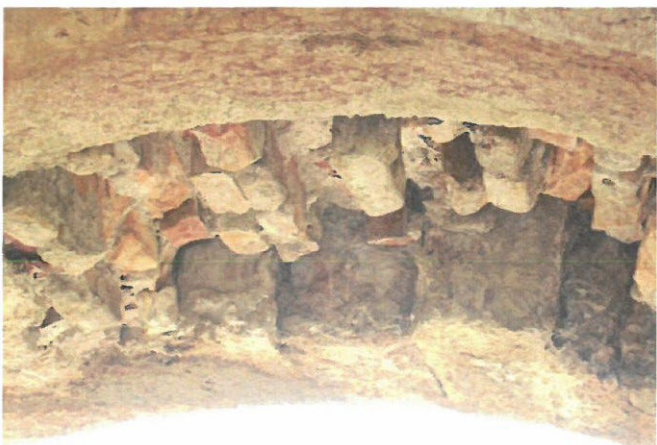
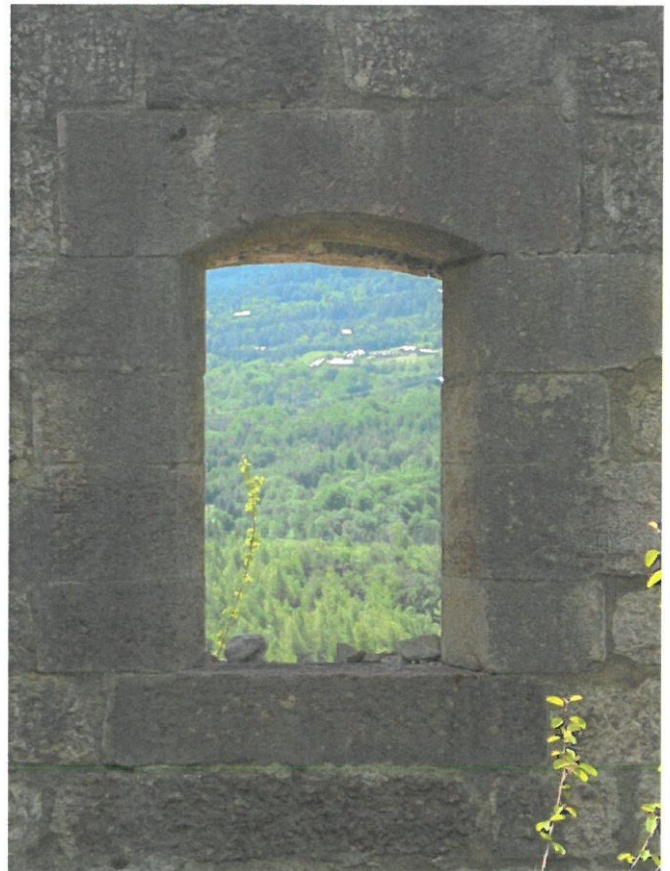
Ouvrages avancés Front d'Embrun (détails des pathologies)

Altérations ponctuelle du parement, Lessivage des joints par infiltrations en tête de mur, déstabilisation au droit de l'ébrasement de fenêtre t, ouvrage noyés par la végétation

Dévégétalisation des abords des ouvrages, déjointoiement, remaillage, rejointoiement, coulinage, rejointoiement
