Rapport de mission de repérage des matériaux et produits contenant de l'amiante avant réalisation de travaux dans un immeuble bâti

Numéro d'offre : **2312631**
Numéro de contrat : **2312631**
Numéro de rapport (n° de tâche) : 81407
Date : **08/04/2024**

Bâtiment
EHPAD Henri Guidet
55 rue de la République
62450 BAPAUME

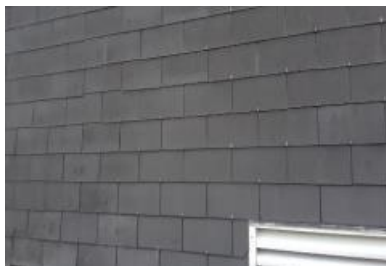
PRELEVEMENT : P001

ELEMENT : Ardoises, bardeaux bitumineux

Nom du client	Numéro de dossier	Partie d'ouvrage
Groupe Hospitalier Artois-Ternois		R+3 - Toiture + bardage
Matériau	Date de prélèvement	Nom de l'opérateur
Ardoises		HUBLARD Aurélien
Localisation		
Ardoises, bardeaux bitumineux		
Résultat amiante		
Présence d'amiante ()
