# CHÂTEAU DE CHARANCE

PHASE DCE

**RAPPORT  
PHASE DCE**

Le présent rapport porte sur le **projet de restauration du clos et du couvert du château de Charance**, situé sur la commune de Gap, dans les Hautes-Alpes, **partiellement inscrit au titre des Monuments Historiques** par arrêté du 08/09/1987. Le château de Charance est la propriété de la Ville de Gap et abrite le siège du Parc national des Écrins (maître d'ouvrage délégué).

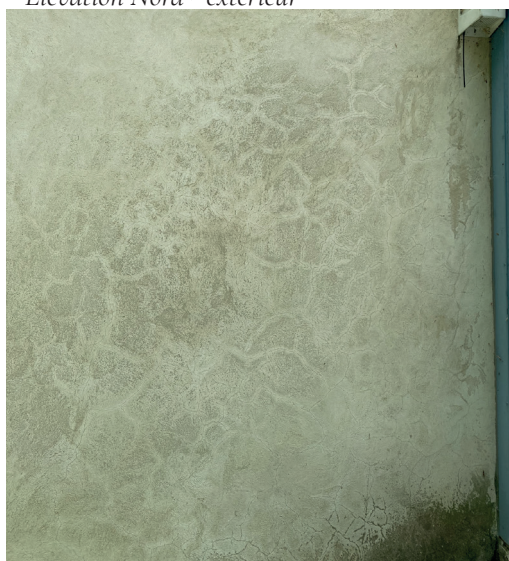
Élévation Nord - faïençage

Des altérations chromatiques et de faïençage font aussi suite à des infiltrations d'eau dans les maçonneries et à des problèmes d'étanchéité sur la toiture visible en façade nord. Ces pathologies sont également inhérentes au vieillissement des enduits ciments dû à leur dureté.

Le projet de restauration prévoit également le remaillage de l'ensemble des fissures par ouverture, puis confortement par injection de coulis de chaux. Une réfection de l'enduit à la chaux aérienne sera entreprise en trois couches suivi de l'application d'un badigeon.

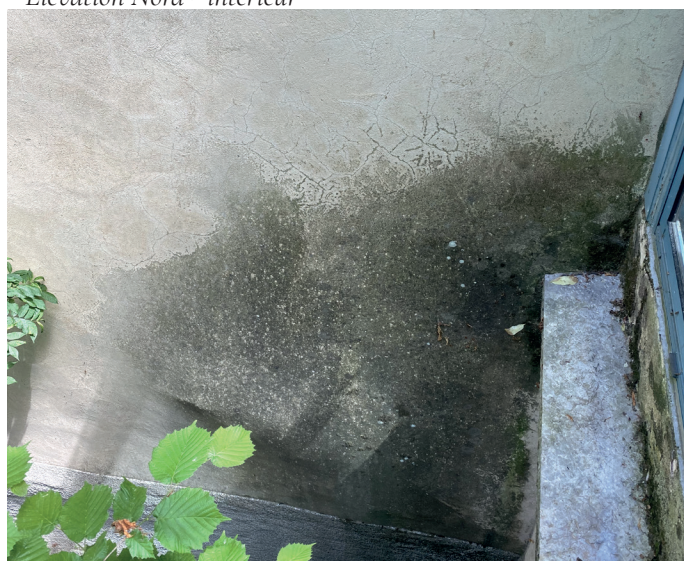
Élévation Nord - altération chromatique avec gonflement

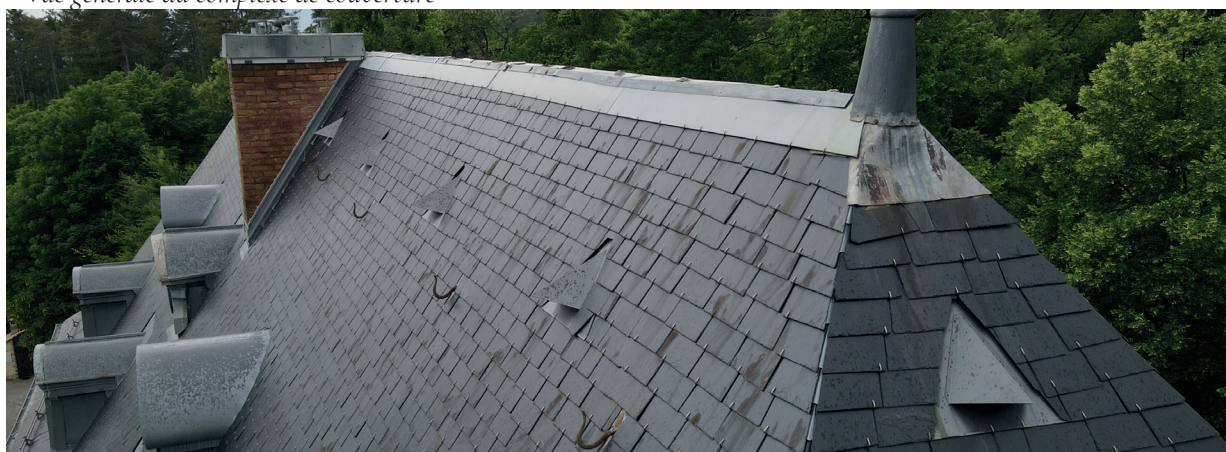
*Altération au niveau du faîtage*

On observe également ce phénomène de rouille sur les éléments de zinguerie, qui conservent tout de même, un état de fonctionnement correct, à l'exception du faîtage.

- Réfection du faîtage en zinc
- Restauration de la crête moulurée existante conservée (sous réserve de sa récupération, sinon proposition de remplacement par modèle de catalogue – ex VMZinc ornements – Motifs estampés référencés).

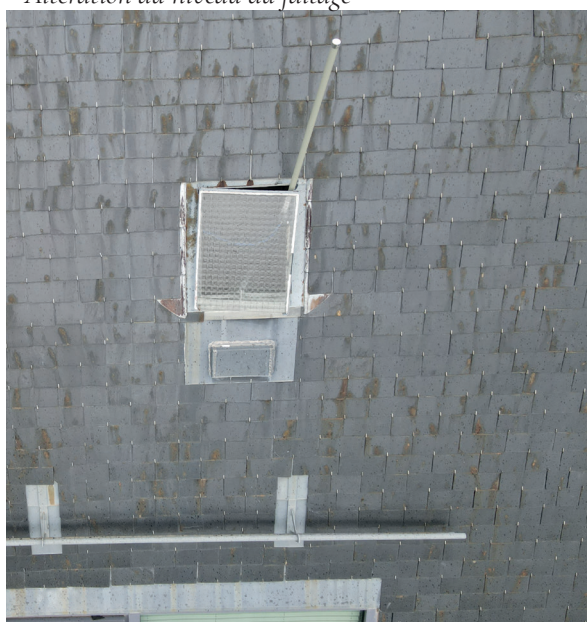
*Dégradation des abergements de la tabatière*

Les **deux tabatières** des pans est et ouest, prennent place sur les emprises d'anciennes lucarnes. La tabatière E-T-01\_T du pan ouest présente une altération de ses abergements et un défaut d'étanchéité à l'air et à l'eau, ce dernier étant probablement induit par une ouverture en continu de la baie.

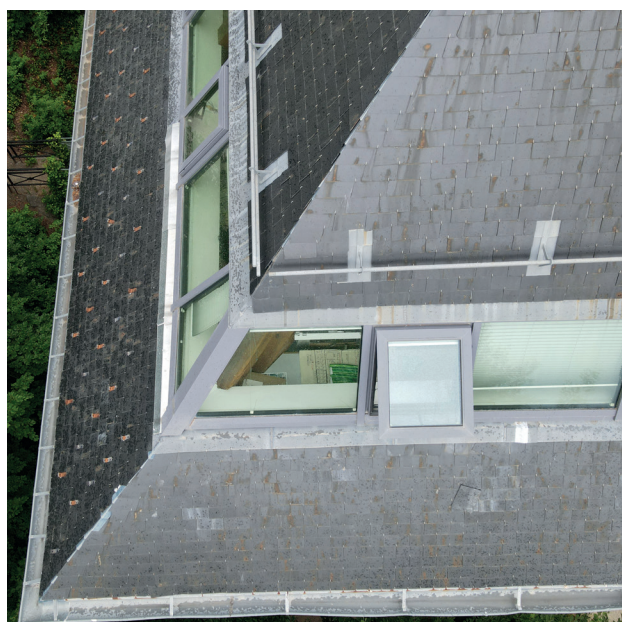
*Présence de pyrite*

La couverture du corps principal est une toiture dauphinoise à croupe à coyaux à quatre pans. Comme décrit précédemment, elle a subi plusieurs évolutions au cours de son histoire. Elle est dans un bon état général mais présente des points de pyrite probablement consécutifs de la composition même de l'ardoise.

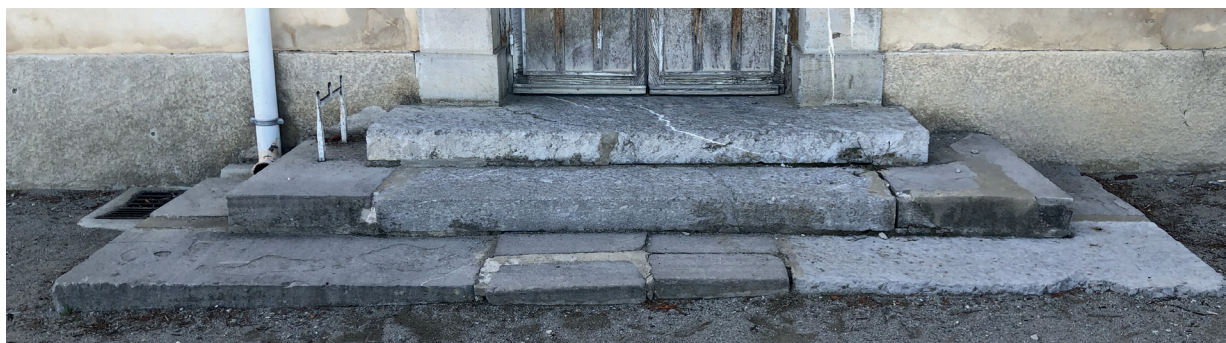
*Emmarchement Sud-Est*

- Une **dégradation avec manque de matière de la pierre**, qui nécessitera une intervention de compléments de lacunes,
- Un **ragréage incompatible**, au ciment, tentant de restaurer l'apparence des pierres dégradées, et particulièrement sur les emmarchements,

- Dépose des marches en pierre en conservation
- Démolition du fond de forme
- Réfection d'une nouvelle paillasse béton y compris fondation
- Nettoyage des pierres et provision pour remplacement de certaines pierres
- Découpe de marches pierres pour intégration descentes EP
- Repose des pierres suivant calepinage existant, compléments de lacunes et rejointoiement

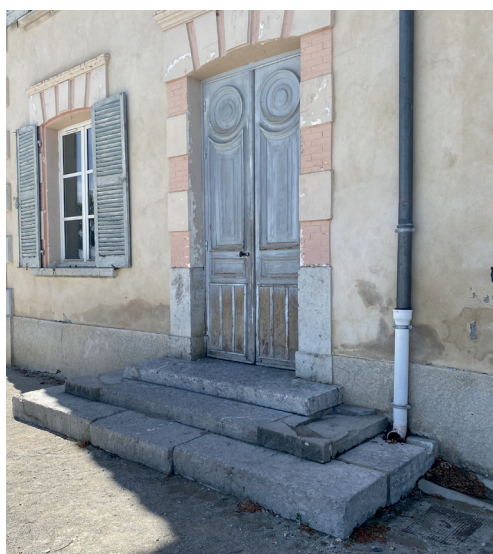
*Emmarchement Sud-Ouest*

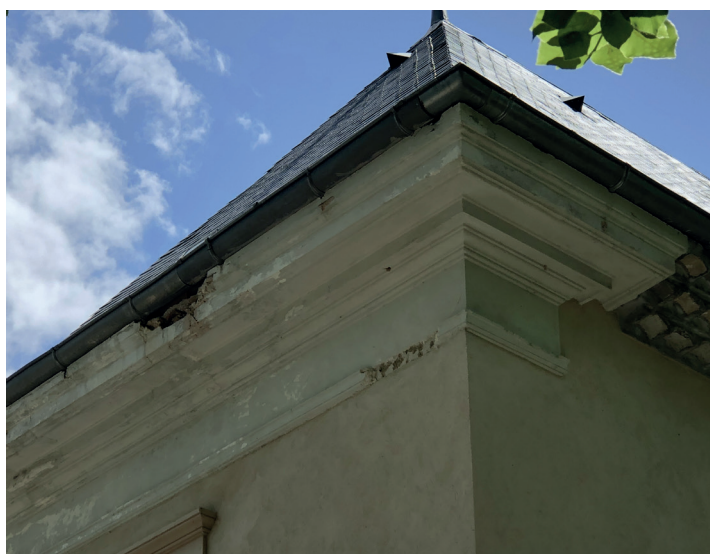
*Corniche angle nord-est - perte de matière suite infiltrations d'eau*

Les **éléments de modénature en façade** subissent également des désordres. Plusieurs dégradations sur la corniche en plâtre sont à déplorer. Elles font suite à des infiltrations d'eau, au droit du chéneau périphérique, provoquant des altérations et conduisant souvent à une perte de matière, particulièrement visibles au droit des fixations du même chéneau.

La **corniche en plâtre** sera soumise à une restauration avec remplacement ponctuel suivant un aspect identique à l'existant.

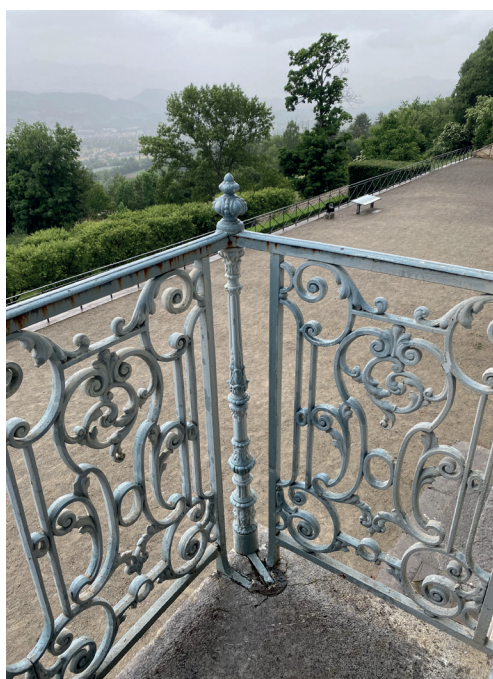
*Fissurations au droit des scellements*

On constate également des impacts par éclatement au droit des scellements de pièces métalliques suite à l'altération liée au phénomène de corrosion des métaux.

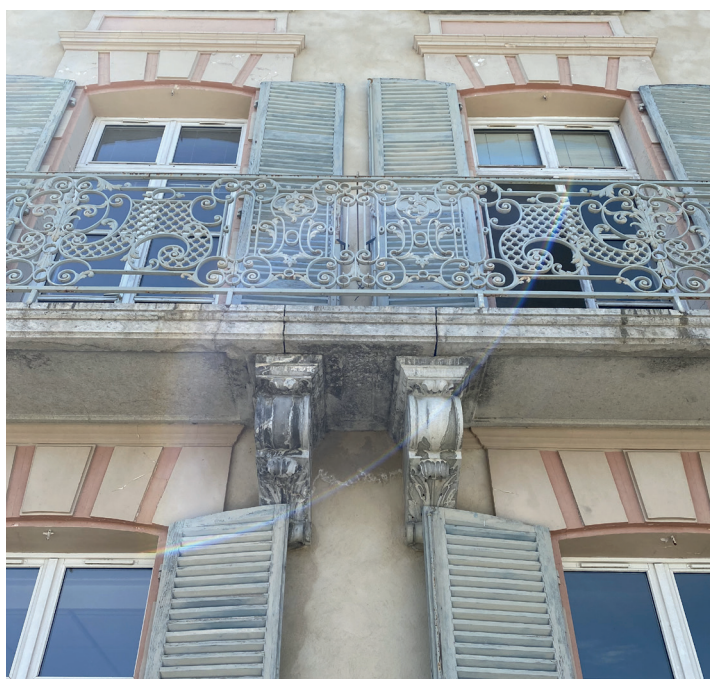
*Altération chromatique, lessivage des joints et fissurations*

Des ragréages ciment et un badigeon imperméable et peu compatible sont appliqués sur les éléments moulurés, engendrant une desquamation généralisée du badigeon.

Les **éléments moulurés en briques et plâtre** des encadrements de baies ainsi que des chaînages d'angle, feront également l'objet d'un nettoyage avec retrait des badigeons étanches, d'un ragréage ponctuel au mortier de chaux et d'une remise en teinte.

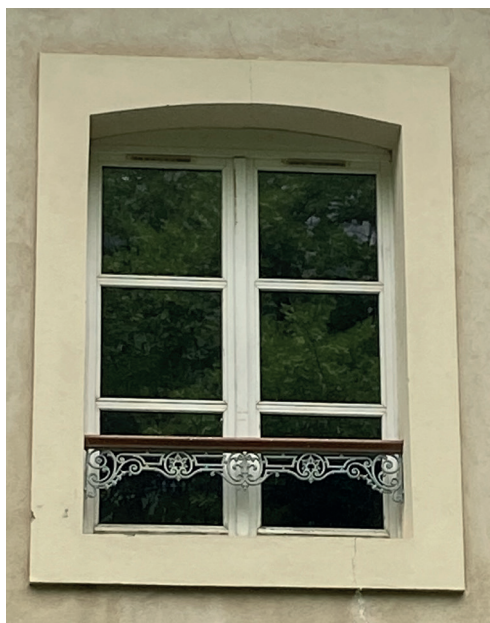
*Main courante*

Nous retrouvons des **appuis de fenêtre en fonte peinte avec main-courante en bois scellée en tableau** sur l'ensemble des baies du troisième niveau des élévations sud et nord. L'ensemble est en bon état mais nécessite une révision des scellements. La **balustrade** est également en **fonte peinte** et présente des altérations probablement consécutives à un manque d'entretien et à un phénomène de corrosion des aciers.

Une **révision des mains-courantes** sera mise en œuvre comprenant un traitement anti-corrosion et une remise en peinture.

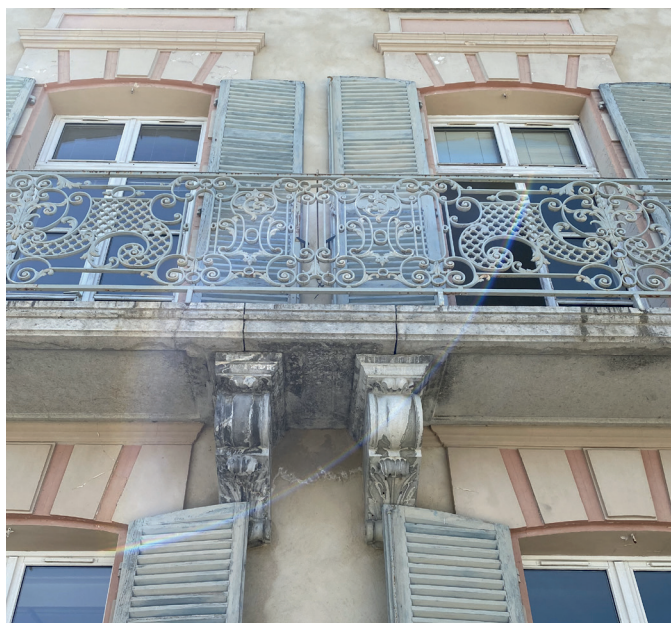
*Balustrade en fonte*

**La balustrade en fonte sera restaurée** après dépose, traitée par traitement anti-corrosion et une remise en peinture.
