Rapport de repérage des matériaux et produits contenant de l'amiante avant réalisation de travaux dans un immeuble bâti

Adresse de l'immeuble :
Château de Charance

Date d'édition du rapport : **08/02/2024**

N° de dossier : **2023-04-0429 #A1**

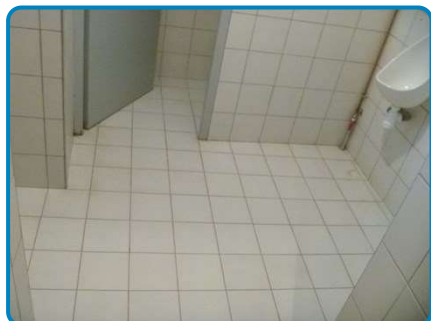
Pour mémoire le futur drain sera creusé sous les sanitaires actuels. Nous avons analysé le revêtement de sol de ces sanitaires et réalisé un sondage pour rechercher des éventuels films sous la chape. Les éventuels matériaux situés sous le plancher des sanitaires sont hors mission (non accessibles).

Vue générale sanitaires hommes impactés par passage du drain

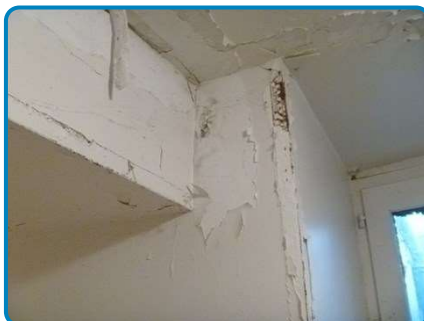
Enduit à bande sur doublage BA13

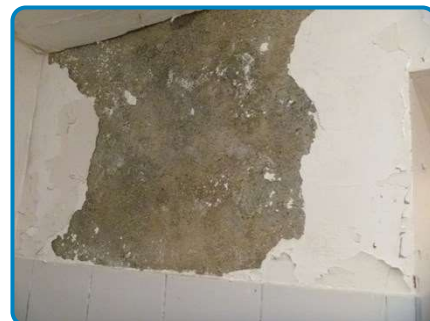
Enduit de ciment + plâtre sur mur

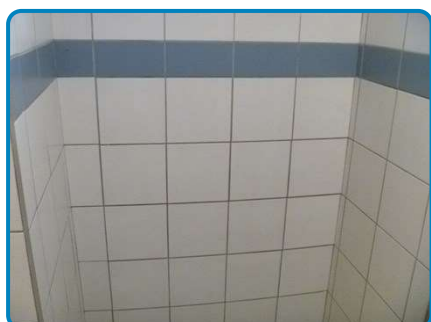
Vue faïence murale

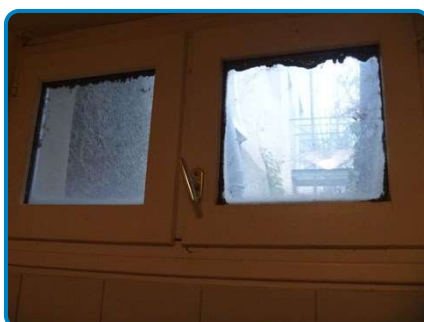
Menuiserie avec mastic coulant

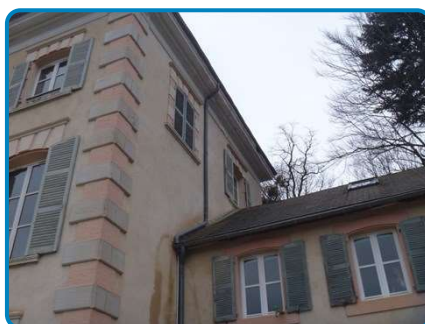
La couverture repérée n'est pas directement impactée par les travaux.
Par contre elle se situe au droit de la façade Est concernée par les travaux ce pour quoi nous la mentionnons.

La couverture amiantée du logement de gardien (extension Est) est située contre la façade Est du bâtiment principal. Nous signalons la présence de coulures ayant pour origine les évacuations des eaux pluviales de ce toit.

Couverture côté Ouest dégradée
PRLV n° r51L31AD13 sur Couverture
Ardoise amiante ciment

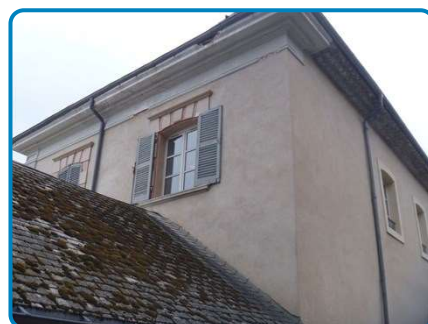
Débris d'ardoises "naturelles" au sol

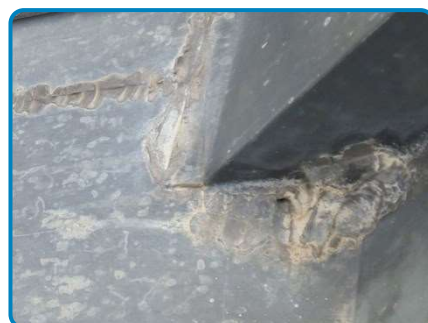
Soudure entre plaques de zinc

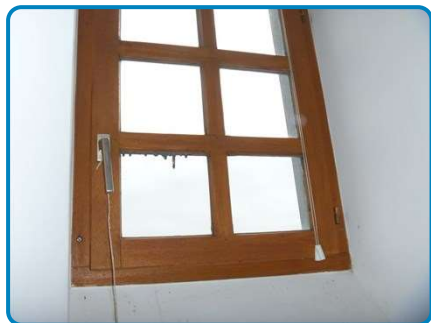
Menuiserie côté Sud avec mastic coulant gris

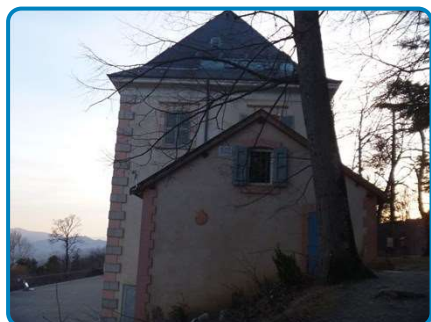
ÉLÉMENT DE CONSTRUCTION		Localisation	Méthode	EC	Photo
N°	DÉSIGNATION				
Couvertures, toitures, terrasses et étanchéités					
31	Couverture Ardoise amiante ciment	Extérieur Toiture logement gardien	Après analyse

ÉLÉMENT DE CONSTRUCTION		Localisation		Prélèvement		EC	Photo
N°	COMPOSANT / PARTIE	Local	Paroi	ZPSO	Réf.		
31	Ardoises, bardeaux bitumineux / Ardoises en amiante-ciment	Extérieur Toiture logement gardien			Pr51L31AD13 (Dossier DTA Estimo Conseil)	D

Couverture ardoise amiante ciment sur logement gardien

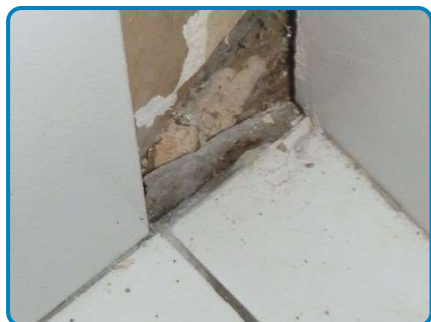
Sondage dans les sanitaires hommes: bande périphérique mousse sous chape

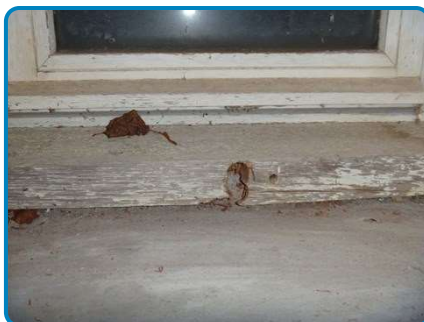
Sondage extérieur sous fenêtre des sanitaires hommes - Absence d'étanchéité accessible sur rejingot

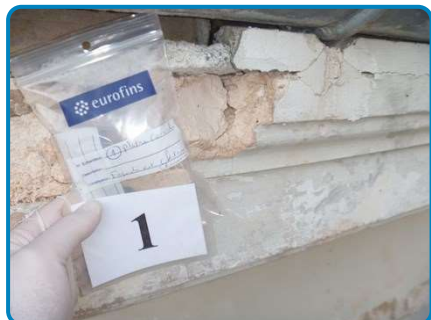
ÉLÉMENT DE CONSTRUCTION		Localisation		Prélèvement		EC	Photo
N°	COMPOSANT / PARTIE	Local	Paroi	ZPSO	Réf.		
1	Éléments associés aux façades / Plâtre de corniche	Extérieur Façade Est			P1

PRLV n° 1 sur Corniche Plâtre

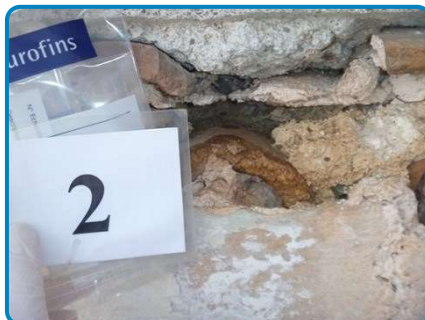
2	Éléments associés aux façades / Mortier de scellement de génoise	Extérieur Façade Est			P2

PRLV n° 2 sur Génoise Mortier de scellement

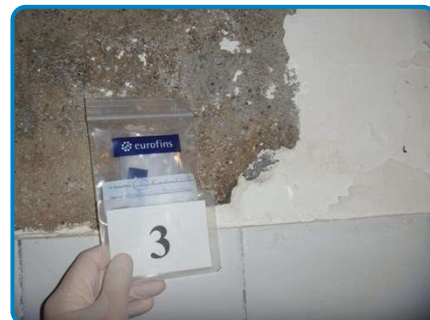
3	Murs et cloisons maçonnés / Enduits à base de plâtre ou ciment projetés, lissés ou talochés	Rez-de-terrasse Sanitaires hommes			P3

PRLV n° 3 sur Mur Enduit

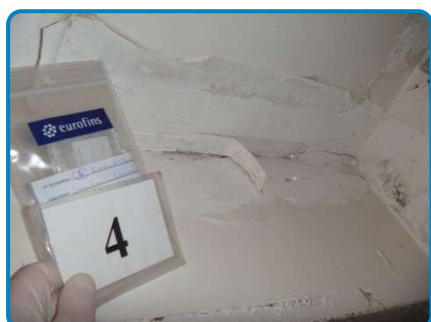
4	Cloisons sèches (assemblées, préfabriquées) / Enduits de jointoiement des plaques de plâtre	Rez-de-terrasse Sanitaires hommes			P4

PRLV n° 4 sur Mur Enduit à bande

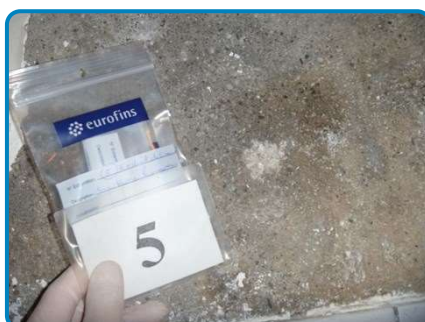
5	Murs et cloisons maçonnés / Enduits à base de plâtre ou ciment projetés, lissés ou talochés	Rez-de-terrasse Sanitaires hommes			P5

PRLV n° 5 sur Mur Enduit de ciment

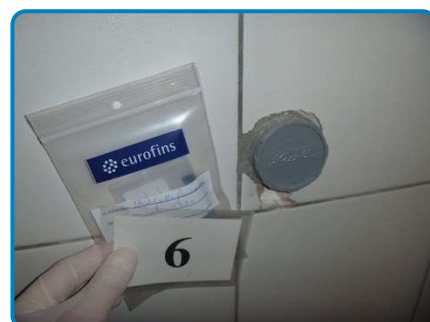
6	Revêtements de murs, poteaux, cloisons, gaines, coffres / Colles et joints de carrelage ou de faïence, ragréage, primaire d'accrochage	Rez-de-terrasse Sanitaires hommes			P6

PRLV n° 6 sur Mur Colle de faïence murale (1990)

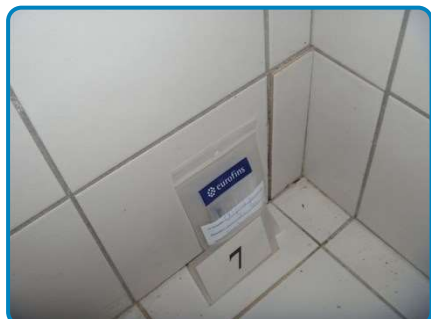
7	Revêtements de murs, poteaux, cloisons, gaines, coffres / Colles et joints de carrelage ou de faïence, ragréage, primaire d'accrochage	Rez-de-terrasse Sanitaires hommes			P7

PRLV n° 7 sur Mur Joint de faïence murale (1990)

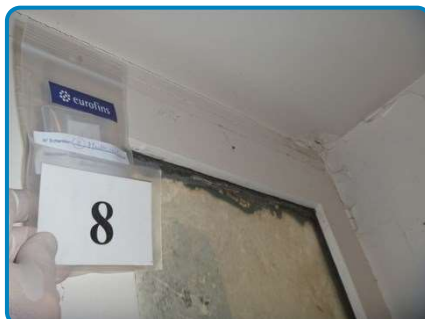
ÉLÉMENT DE CONSTRUCTION		Localisation		Prélèvement		EC	Photo
N°	COMPOSANT / PARTIE	Local	Paroi	ZPSO	Réf.		
8	Menuiseries extérieures / Joints de mastic de vitrage	Rez-de-terrasse Sanitaires hommes			P8

PRLV n° 8 sur Menuiserie Mastic de vitrage coulant

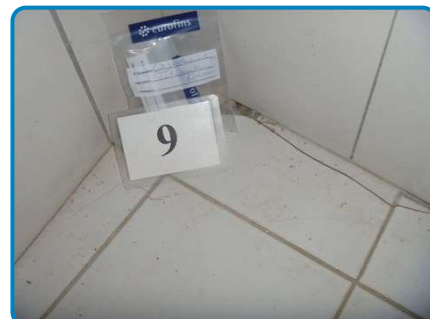
9	Revêtements de sols / Colles et joints de carrelage, ragréages, primaires d'accrochage	Rez-de-terrasse Sanitaires femmes	SO		P9

PRLV n° 9 sur Plancher Colle de carrelage

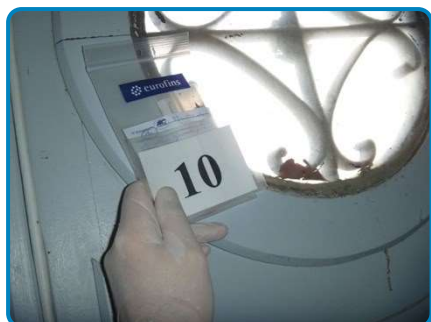
10	Menuiseries extérieures / Joints de mastic de vitrage	Rez-de-terrasse Entrée			P10

PRLV n° 10 sur Oculus grande porte Mastic de vitrage
