RAPPORT DE VERIFICATION DE SSI - TYPE 4

CFA - SSI - Rapport de Vérification de SSI - Type 4

Client : UNIVERSITÉ BORDEAUX MONTAIGNE

Nom du Bâtiment : MSHA

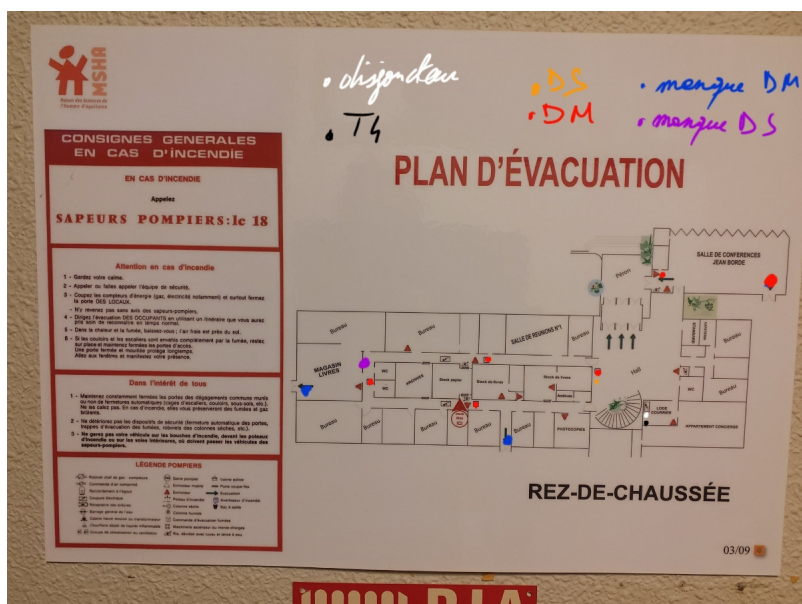
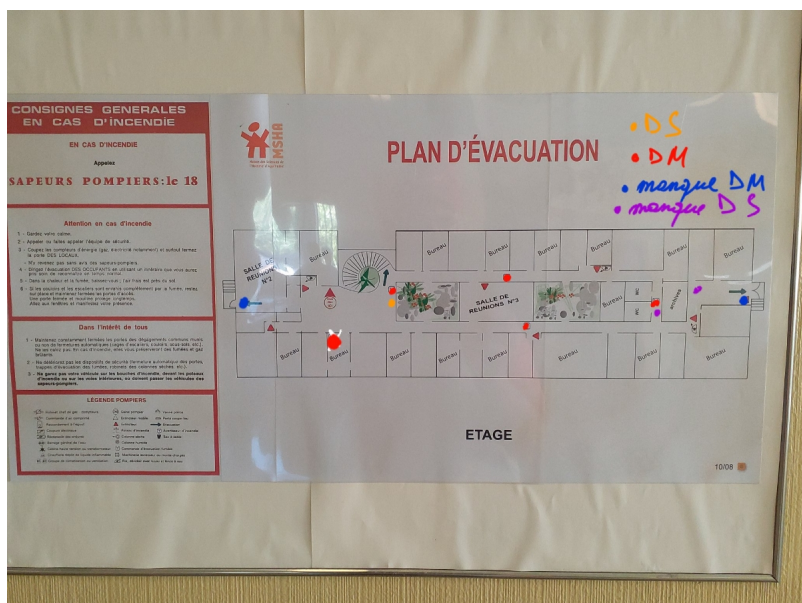
- Pas de dossier technique
- Pas de plan d'intervention
- Pas de plan d'implantation
- Pas de plan de zoning
- Prévoir de rajouter des DM et des diffuseurs sonores (voir plan)
- Les câbles pour les DM et les diffuseurs sonores sont en multibrins (non respect des préconisations constructeurs d'installation).

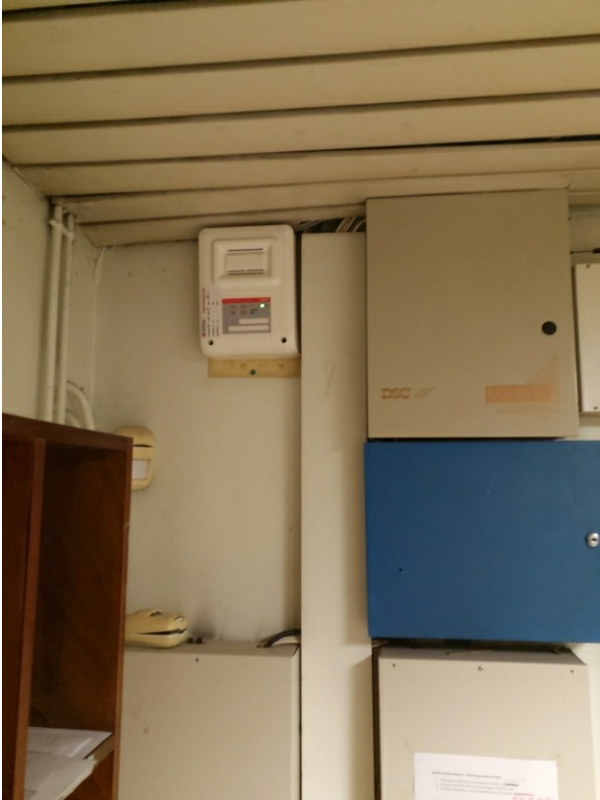
Photo de la Centrale à Notre Arrivée :

Système en Veille : Oui

Système en Alarme : Non

Système en Déangement : Non

Système en Hors service : Non

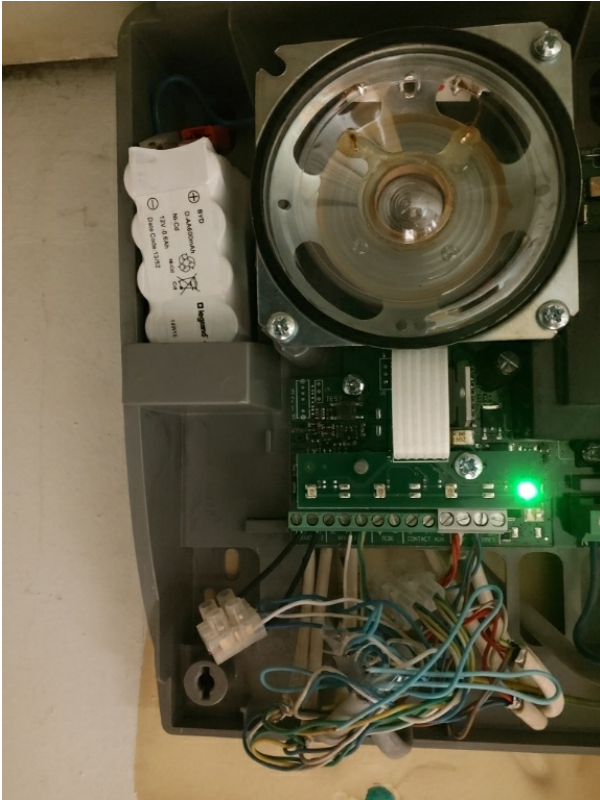
Photo de la batterie :

Mesure en Charge Tension (Vdc : 14,2

Mesure de Tension Fin de Visite (Vdc) : 12,5

Intensité de la batterie en veille 0,25A et en alarme 0,60A

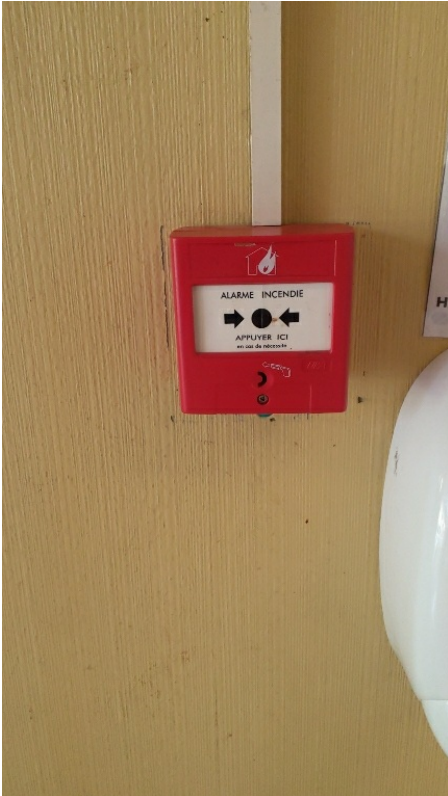
Repérage : 1 - hall RDC

Etat du DM : Bon fonctionnement

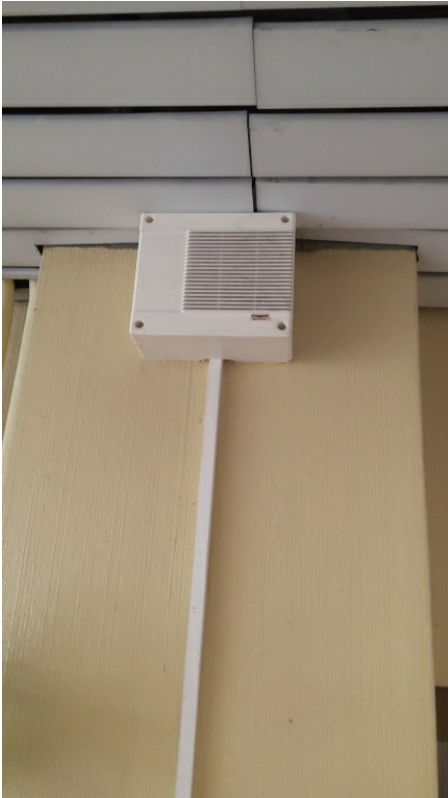
Localisation : hall R+1

Fonctionnement : Bon fonctionnement

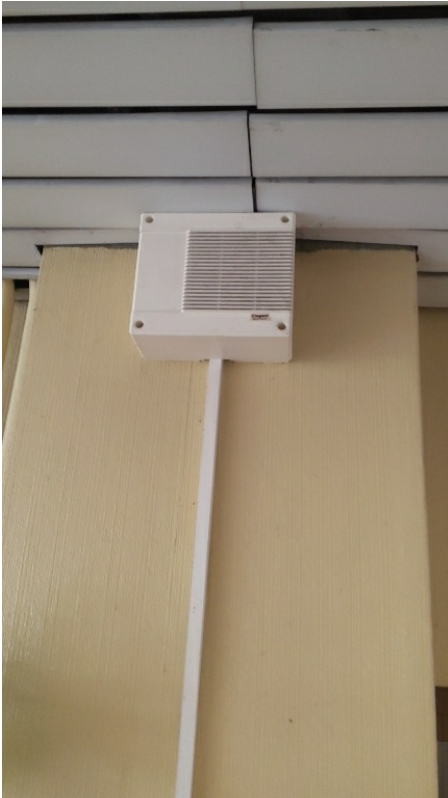
Localisation : hall RDC

Fonctionnement : Bon fonctionnement
