## **17 – LA ROCHELLE TOUR SAINT-NICOLAS**

### **AVP – PRO – DCE TRAVAUX DE CONSOLIDATION D'URGENCE**

**Novembre 2024**

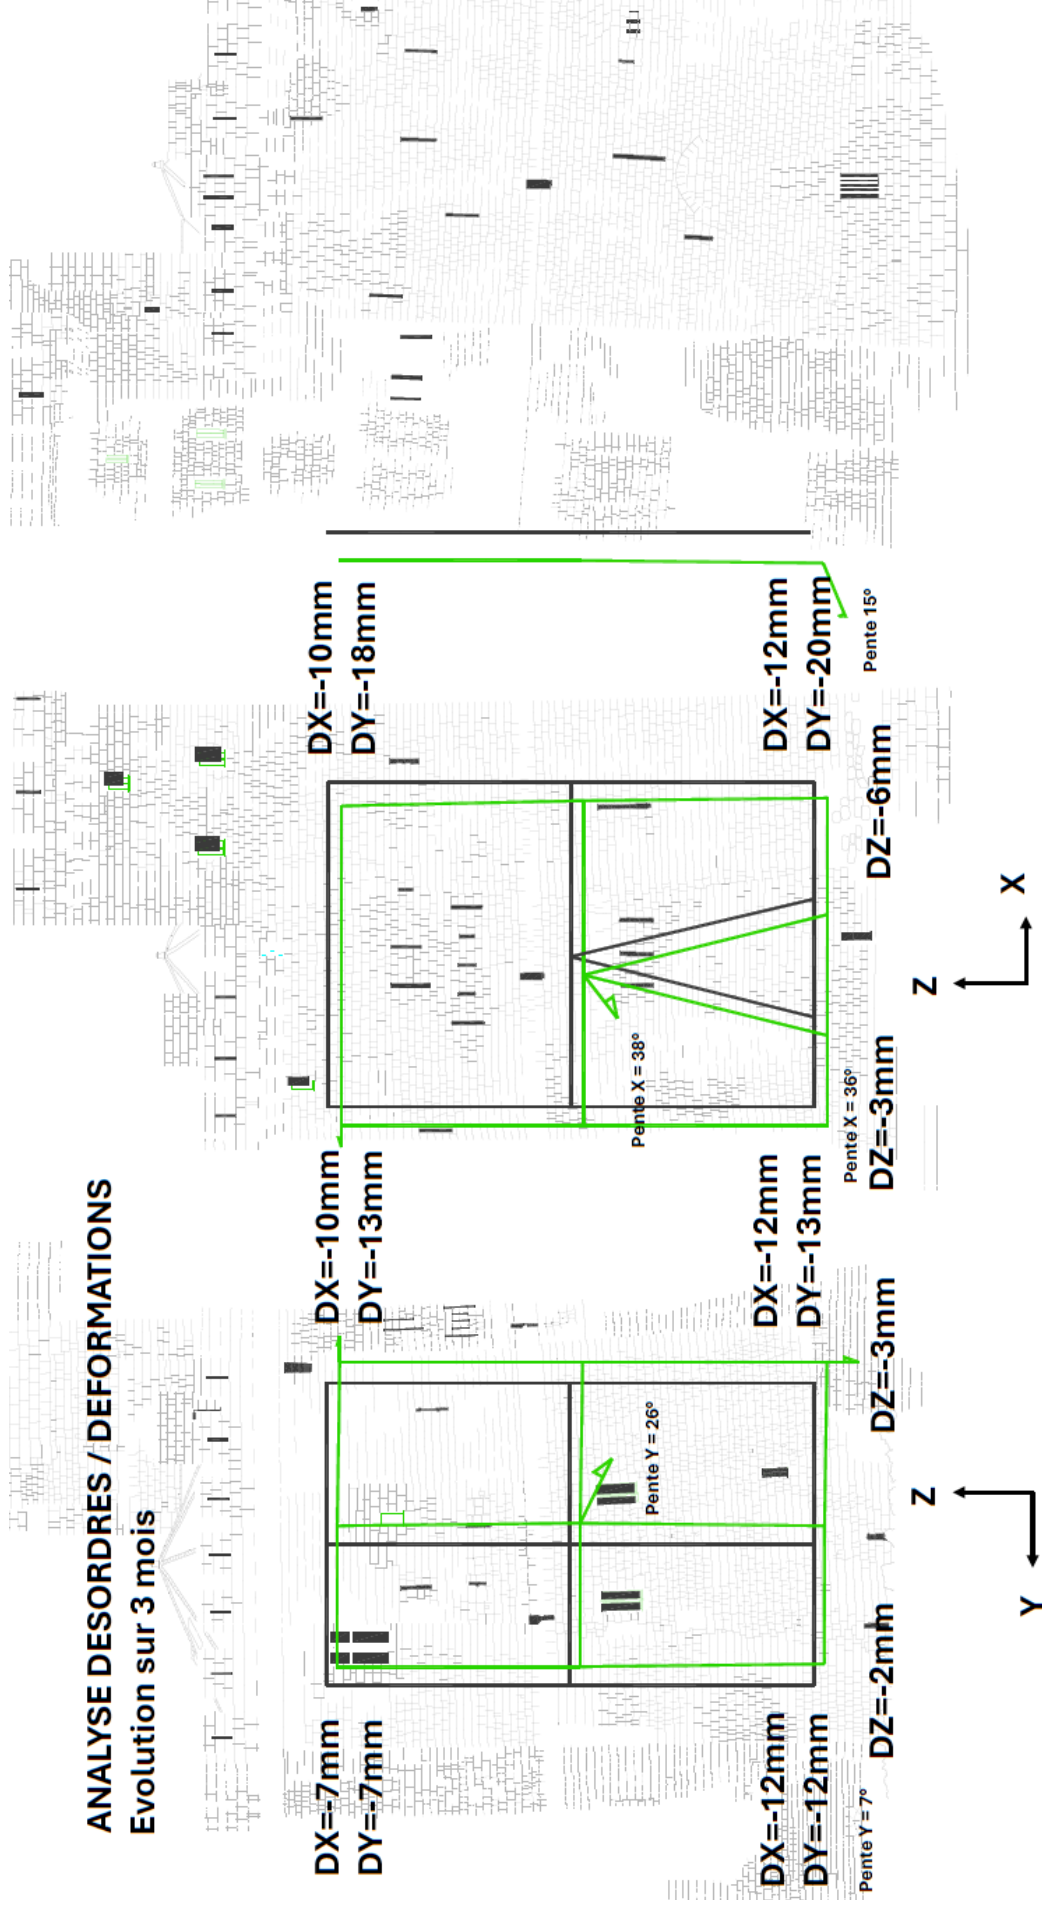
REPRÉSENTATION SCHEMATIQUE DES  
DÉPLACEMENTS MIS EN ÉVIDENCE PAR LE  
TACHEOMÈTRE

- Les capteurs situés au pied de la tour (en bleu foncé) se déplacent davantage que ceux situés en haut (vert), ce qui témoigne d'un glissement du pied de la tour vers le Nord-Ouest
- La direction des déplacements n'est pas la même en bas et en haut de la tour, ce qui témoigne d'un phénomène de torsion de l'ensemble

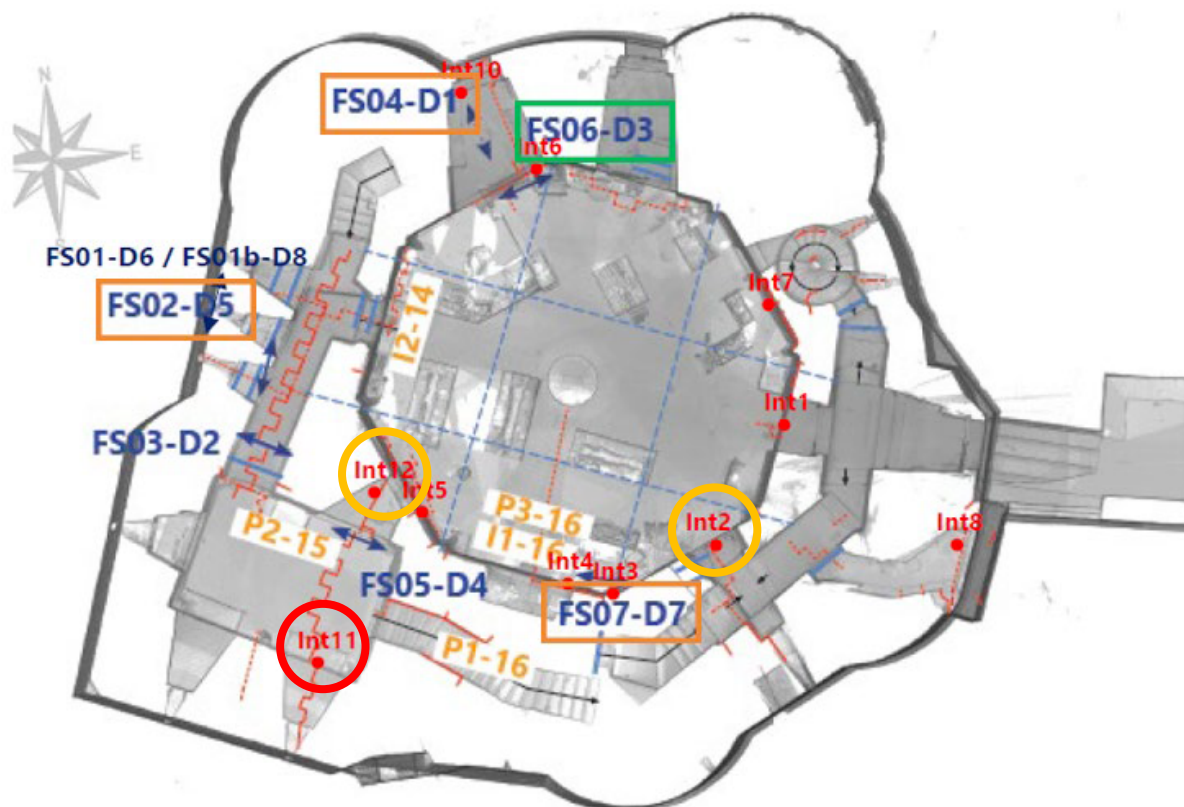
Fig 2 Plan niveau boutique

En complément, l'analyse des jauges manuelles confirme l'accélération d'un désordre qui touche essentiellement les fissures instrumentées qui entourent l'éperon Sud-Ouest : de nombreuses fissures accusent une ouverture de plus de 2 mm, et certaines dépassent les 3 mm d'ouverture en un an. L'essentiel de ces fissures actives sont localisées vers le pied de la tour.

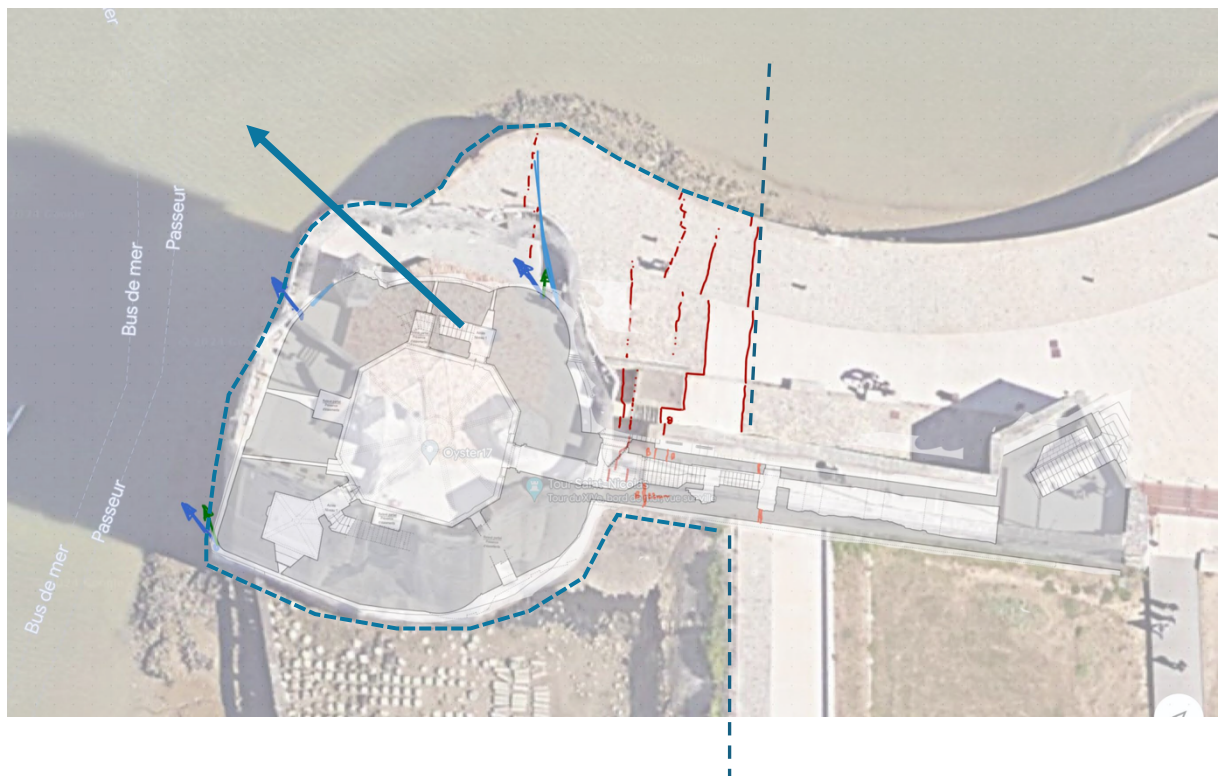
SYNTHÈSE DES PHÉNOMÈNES OBSERVÉS  
REMETTANT EN CAUSE LE CARACTÈRE  
MONOLITHIQUE DE LA TOUR

- Les tirants XIX° assurent la cohésion d'une partie de la tour seulement. Ces parties sont moins dégradées que les autres. Les parties non ancrées au massif principal de la tour tendent à s'en détacher : éperon, tourelle Nord-Ouest, latrines...
- Le caractère monolithique de la tour est remis en question : on peut identifier différents volumes qui évoluent indépendamment :
  - La masse principale de la tour poursuit son enfoncement et dévers vers le Nord-Est
  - L'éperon tend à chasser par le pied en direction de la passe (Sud-Ouest-
  - La tourelle Nord-Ouest se détache du noyau central

- Cette déformation du quai semble correspondre au glissement vers le Nord-Ouest de la tour
- Le cumul des largeurs de fissures dans le quai est assez proche de la translation de la tour constatée par le tachéomètre (de 15 à 20 mm)
- Le quai ayant été refait vers 2020, ces fissures nous donnent une indication de la vitesse des mouvements de terrain.
- Soit la tour emporte le quai, soit c'est l'ensemble du sol qui emporte la tour et le quai
- L'extrémité du quai et la tour forment un étranglement Ouest qui semble se détacher du reste des quais à l'Est, plus massifs
