Restauration de la stabilité de la Tour Saint Nicolas

Travaux de renforcements structurels

**Numéro d'affaire :** 2022/07164

**Localisation du Projet :** Tour Saint Nicolas – La Rochelle 17000

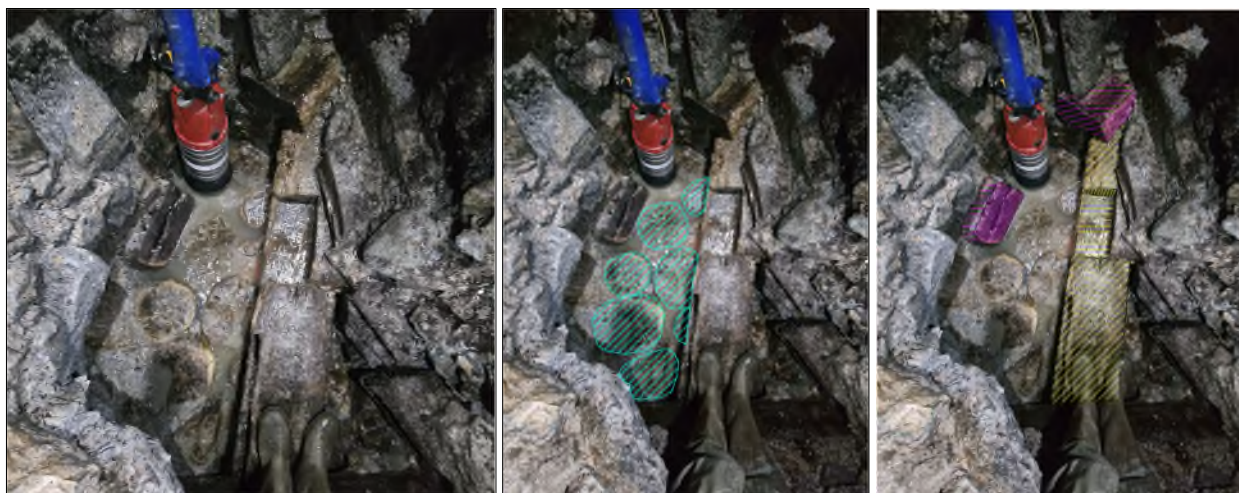
Considérant les investigations géotechniques menées en intérieur et extérieur de tour, l'ouvrage apparaît assis sur maillage général de pieux bois approximativement jointifs plus ou moins équarris, diam 200 à 400mm env., longueur 5m env., débordant d'au moins 1 rangée du contour de la tour, probablement battus au refus à l'intérieur d'un batardeau concentrique.

La fouille intérieure a rendu possible la visualisation des têtes de pieux sous la Tour ainsi que la coiffe assurée par le chevêtre de poutres équarries et le platelage bois. L'état visuel des matériaux apparaît globalement bon au droit du sondage intérieur.

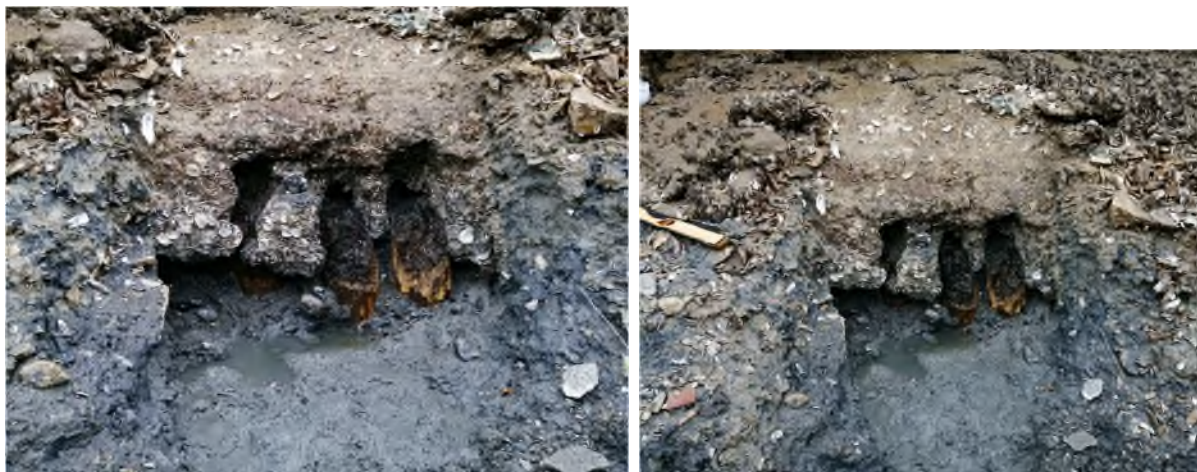
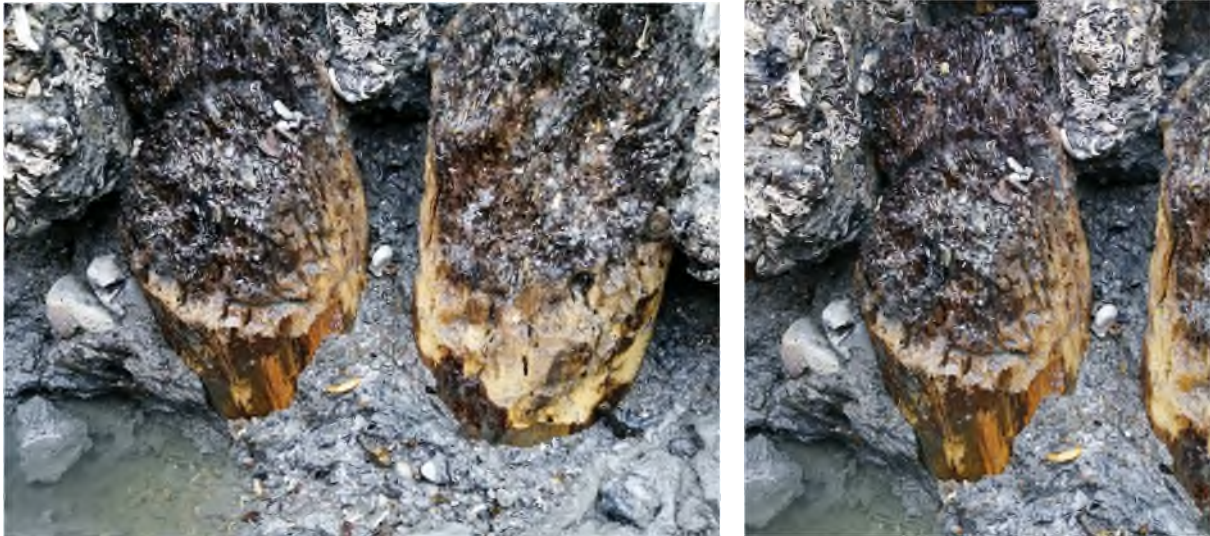
Côté extérieur, le dégagement des pieux côté chenal rend compte de matériaux beaucoup plus dégradés et détériorés que constaté en intérieur de Tour, au moins au niveau de leur partie sommitale dénoyée à chaque marée. La dégradation apparente des têtes de pieux périmétriques laisse d'ores et déjà craindre une dissymétrie comportement et de résistance des pieux entre la sous-face de la Tour et la profondeur. De surcroît, le dégagement des pieux côté chenal est suspecté de mettre en évidence des phénomènes d'érosion interne et de transport solide des sols sous radier de la Tour.

Considérant ces éléments, la zone de faiblesse périmétrique est réputée notablement dégrader la capacité de transmission de charge de la Tour au massif de pieux, ce qui est présumé préjudiciable à la stabilité de l'ouvrage, tant d'un point de vue de la réaction verticale des pieux sous radier de la Tour, que des réactions transversales « pieu / pieu » et « pieu / sol », que du travail en pointe du massif de pieux.

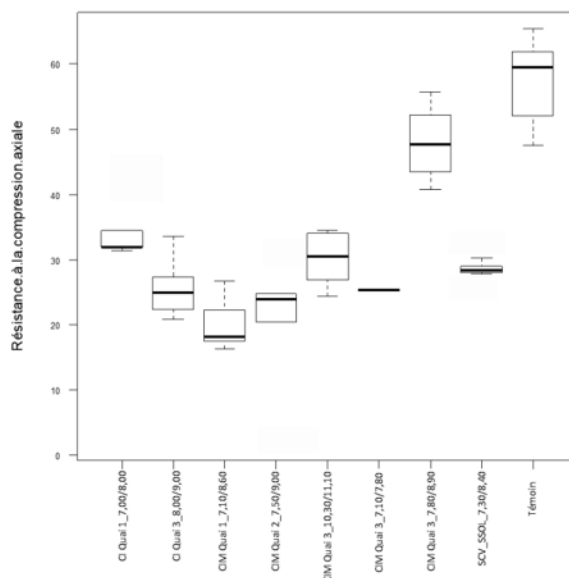
Extrait rapport annoté : réf. 2018\_295.v1 du 31/05/2021

Les mesures de résistance à la compression menées en laboratoire mettraient en évidence trois familles de résistances principales :

- Une zone fortement dégradée d'environ  $R_c = 19\text{MPa}$  ;
- Une zone moyennement dégradée d'environ  $R_c = 20$  à  $30\text{MPa}$  ;
- Une zone faiblement dégradée de  $R_c \geq 30\text{MPa}$ .

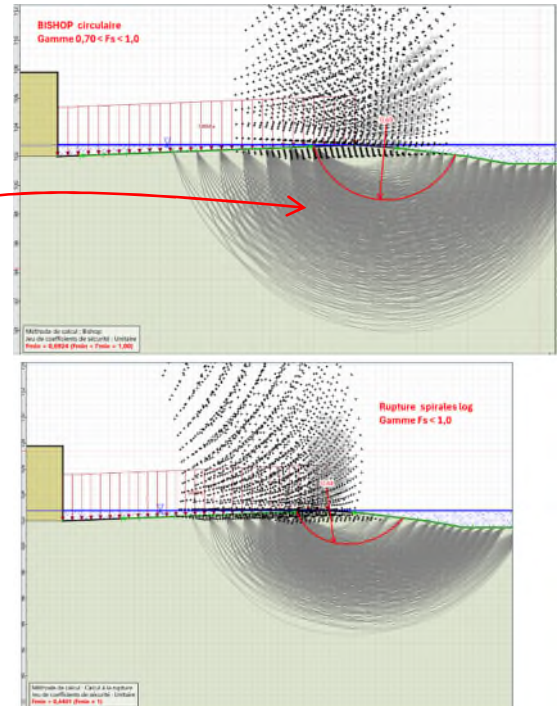
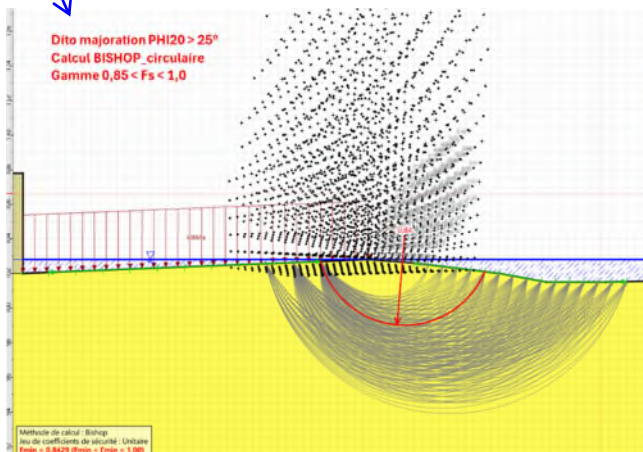
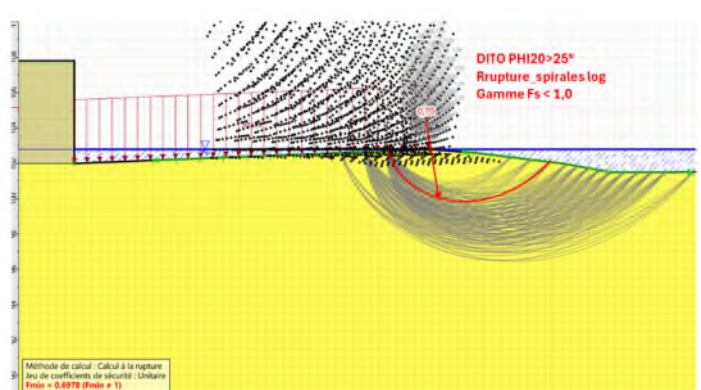
**Bilan :** l'abstraction du massif de pieux rend compte d'une rupture systématisée du massif de sol pour le niveau de chargement nominal de la Tour en situation BMVE. Bien que cette configuration idéalisée n'ai pas sens physique, il apparait clairement qu'une minoration totale de la résistance des pieux (soit par leur altération, soit par leur endommagement), conduirait à une rupture sous l'ouvrage.

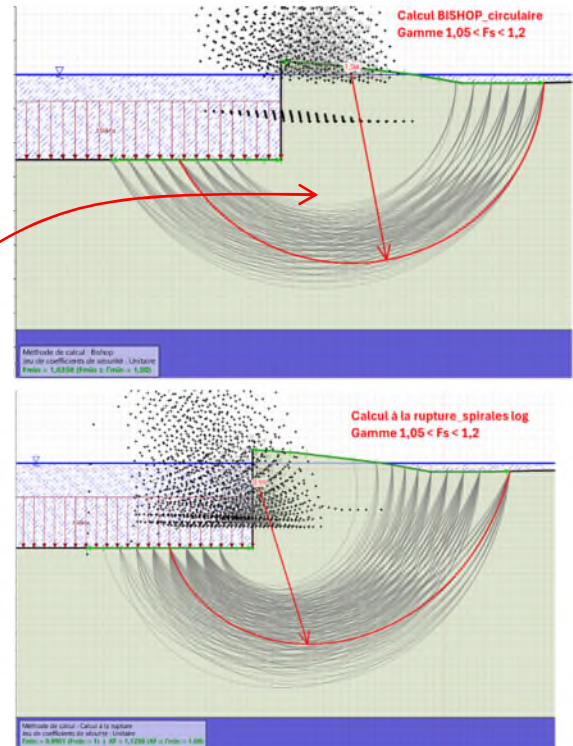
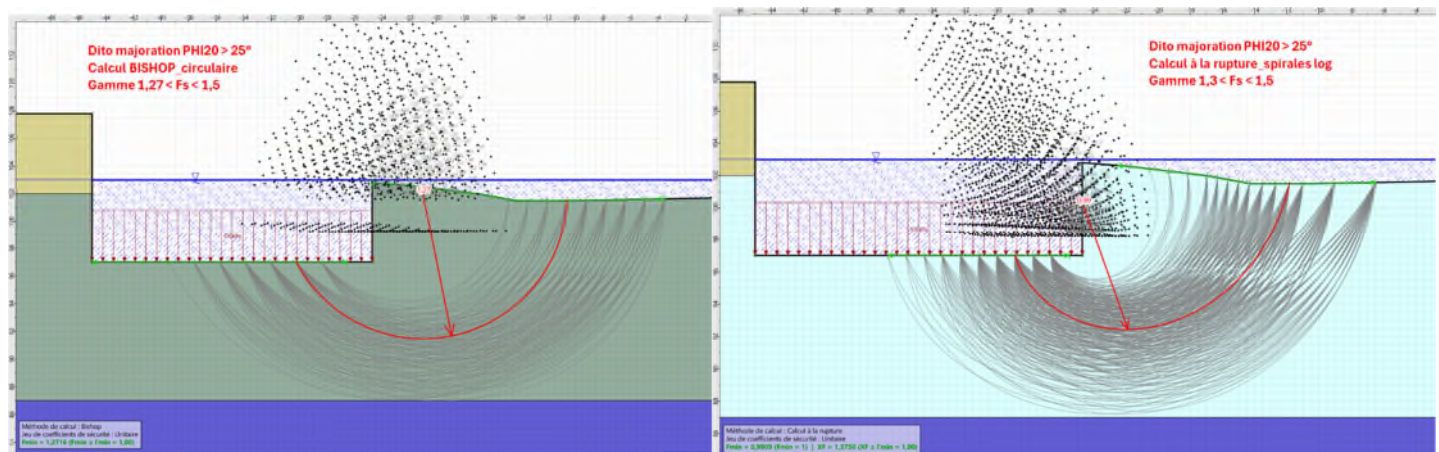
**Bilan** : la répartition de la charge répartie de Tour au niveau de pointe des pieux, avec prise en compte implicite d'un terme de profondeur ( $Q_p$ ), apparaîtrait représenter un premier point de convergence entre méthodes de calage analytique et logicielle.

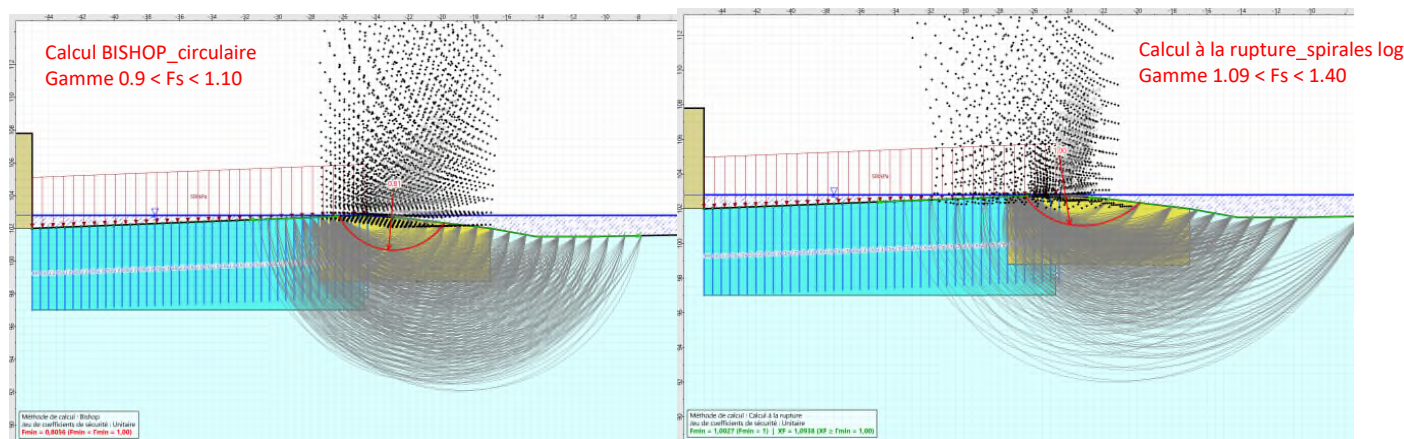
Un **modèle 3bis** est construit en parallèle au précédent, en intégrant une dégradation de réaction latérale et pression frontale en périphérie de tour (zone glacis, chenal).

- a. La dégradation de la réaction frontale des pieux et pression mobilisable, côté glaciaire / chenai, apparaît corrélée négativement au facteur de sécurité, ce qui est cohérent avec le modèle multicritère considéré. Ce dernier mettrait en évidence une modification notable du mécanisme de rupture « profond », jusqu'alors correspondant à des surfaces plutôt verticalisées dans le massif de pieux, et tendrait à favoriser le développement d'effets pelliculaires intéressant les quelques rangées périmétriques de pieux et quelques mètres d'épaisseurs de sol côté chenai/glaciaire ;

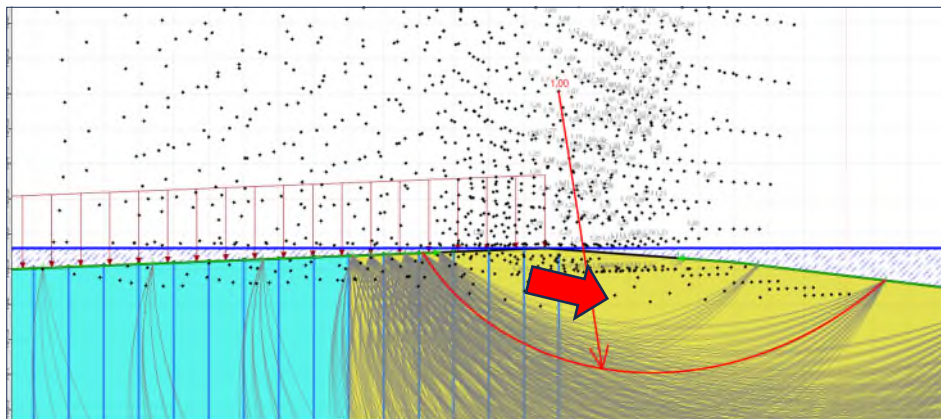
- d. Considérant l'altération constatée de la tête du massif de pieux en périmétrie de la Tour (cf. dégagement de fondation mentionné précédemment), voire probablement d'une ou plusieurs rangées de pieux sous celle-ci, il est conjecturable que la réaction verticale des pieux sous le radier puisse être irrégulière, et donc que des mécanismes de rupture circonscrits au voisinage de la surface puissent apparaître. Ces derniers pourraient alors se matérialiser plutôt par une rotation/translation qu'à un tassement (cf. ci-dessous).

- e. Ainsi, dans une configuration géotechnique où l'action stabilisatrice des pieux de rive serait progressivement dégradée (altération / endommagement, minoration de réaction du sol), il est vraisemblable qu'un mécanisme de rupture superficiel ait tendance à recharger les pieux des rangées arrière et donc amène au développement de sollicitations structurelles parasites (travail en console de maçonnerie + efforts horizontaux en partie haute des pieux).

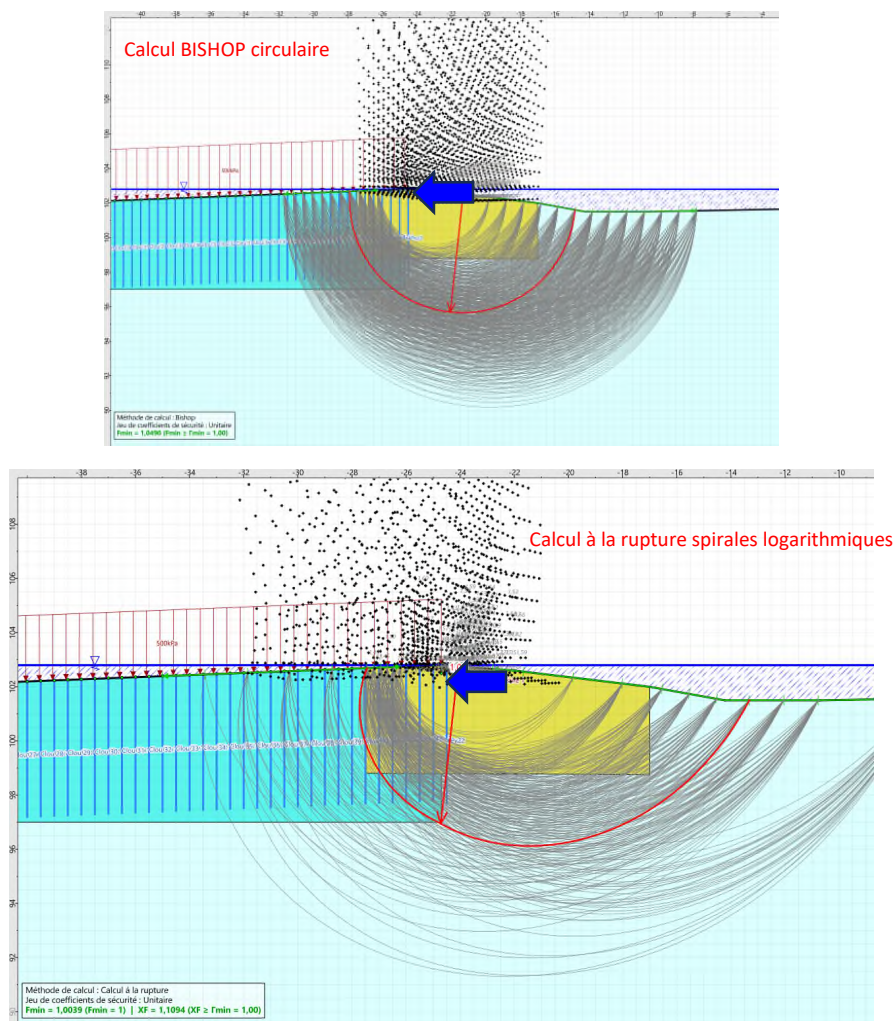
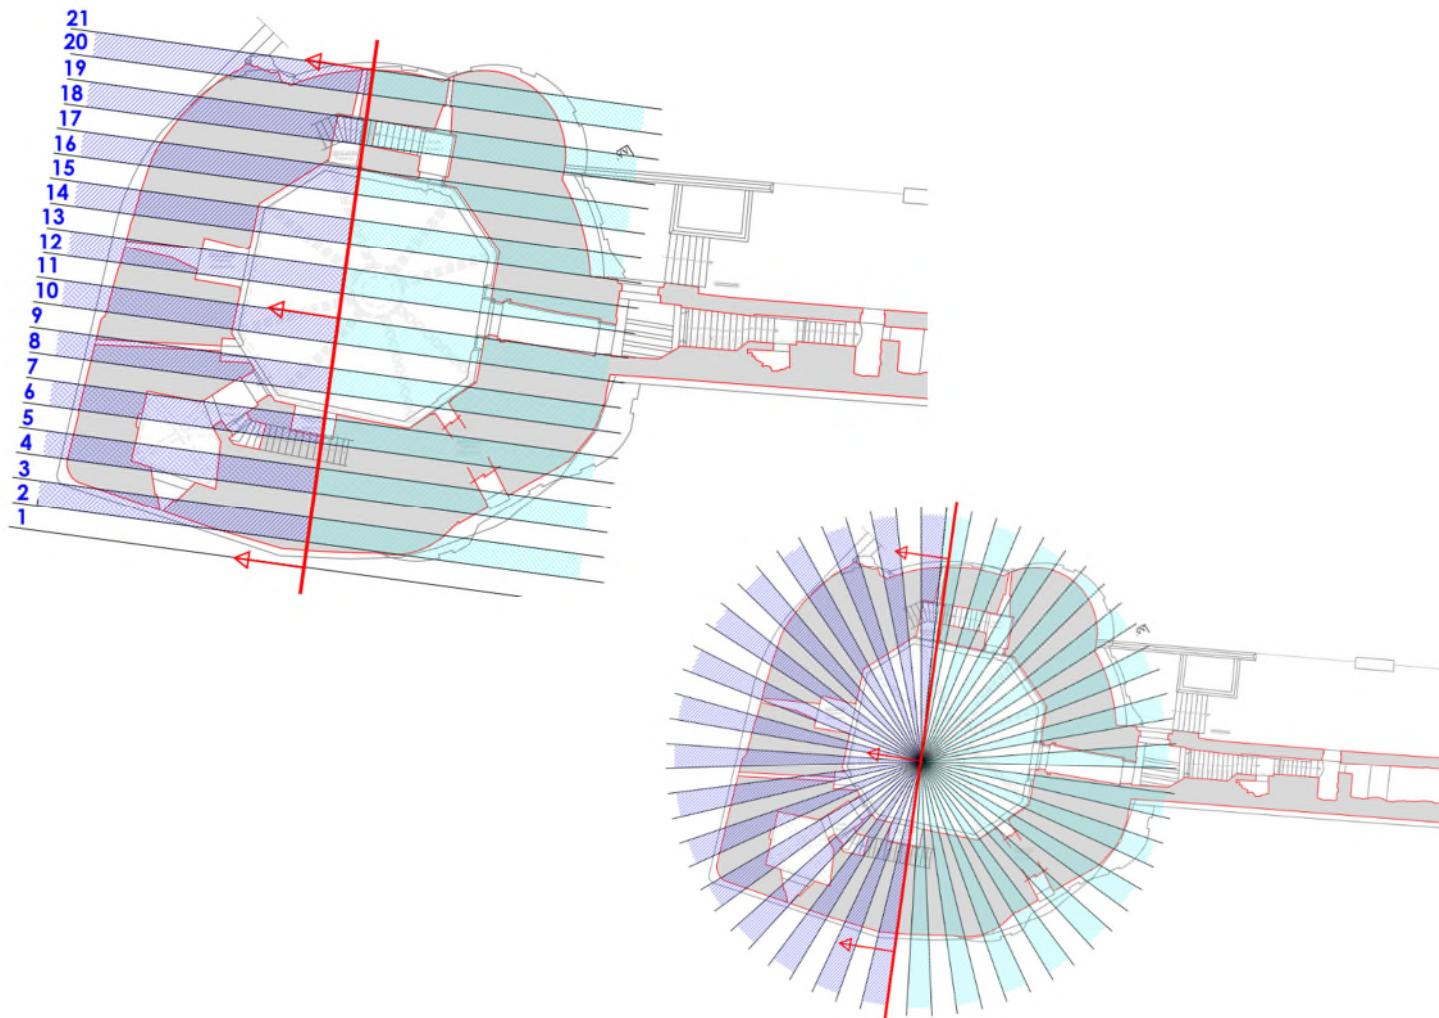
Les gammes d'efforts nécessaires à une augmentation notable du facteur de sécurité de l'ordre de  $F_s = +0.15$  à  $+0.25$ , et l'effacement apparent des mécanismes superficiels de rupture sont de d'environ 450 à 600kN/ml, pour un modèle bi-dimensionnel.

Le diamètre de l'ouvrage étant de l'ordre de 20ml, la résultante totale est réputée impacter 21 tranches de 1ml. La stabilisation de l'ouvrage étant réalisé par l'extérieur de l'ouvrage, l'action radiale d'enserrement sera favorable à la stabilité.

Les actions d'enserrement seraient alors :  $1.35 \cdot 450\text{kN} \cdot 21\text{ml} = \mathbf{12\ 800\text{kN (1280t)}} < R_{\text{TOT}} < 1.35 \cdot 600\text{kN} \cdot 21\text{ml} = \mathbf{17\ 000\text{kN (1700t)}}$ . La capacité maximale d'enserrement de la Tour étant sensiblement inférieure à la borne maximale évaluée (1600t max), la résistance du système sera limitée à celle-ci.
