F.-XAVIER DÉSERT
ARCHITECTE D.E.S.A.

Poitiers, le 18 octobre 2021
RAPPORT DEFINITIF D'EXPERTISE

TRIBUNAL ADMINISTRATIF DE POITIERS

2°) procéder à la constatation et au relevé précis et détaillé des désordres qui affectent les bâtiments du pôle régional de cancérologie situé à Poitiers et indiquer s'ils sont de nature à les rendre impropres à leur destination ;

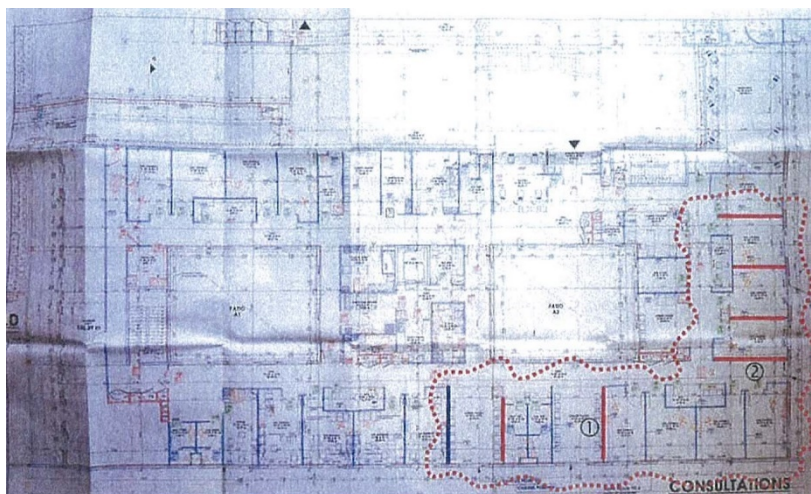
Image de plan extraite du rapport SMABTP (...). »

Constatations : Les cloisons déformées se situent au 1er étage, dans la zone précisée sur le plan ci-dessous.

*La cloison bleue a déjà été remplacée il y a environ un an
Les cloisons rouges présentent des déformations de 8 cm dans le plan vertical (cloison 1), 3 cm dans le plan horizontal (cloison 2).*

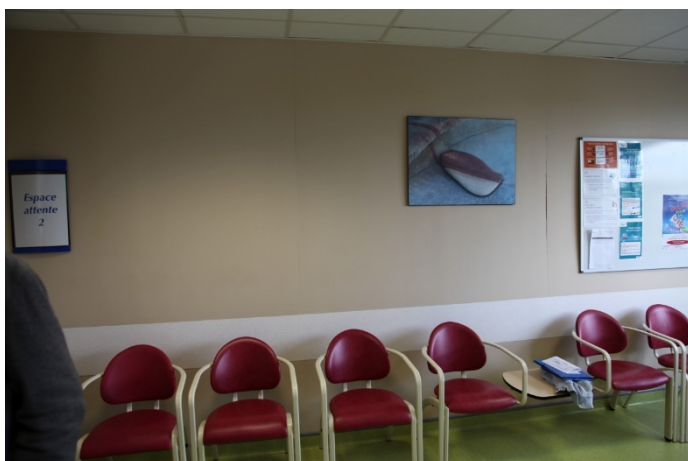
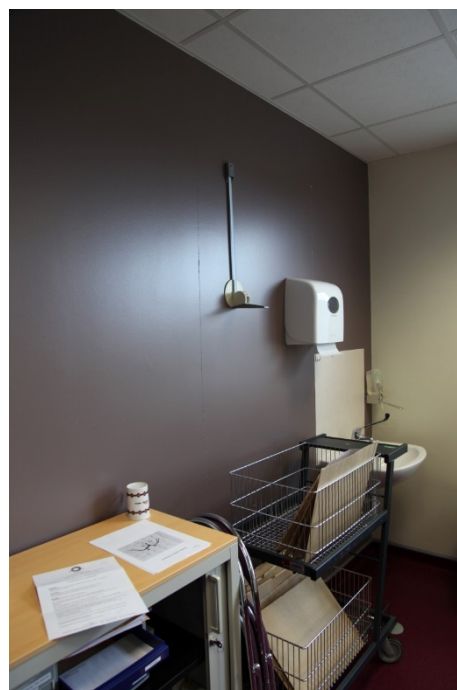
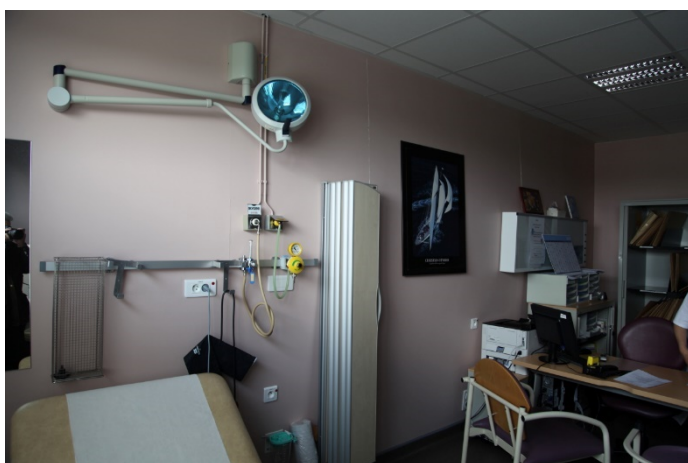
Certaines cloisons ont été refaites ; d'autres non : des fissures sont visibles, ainsi qu'un flambement de certaines cloisons séparatives.

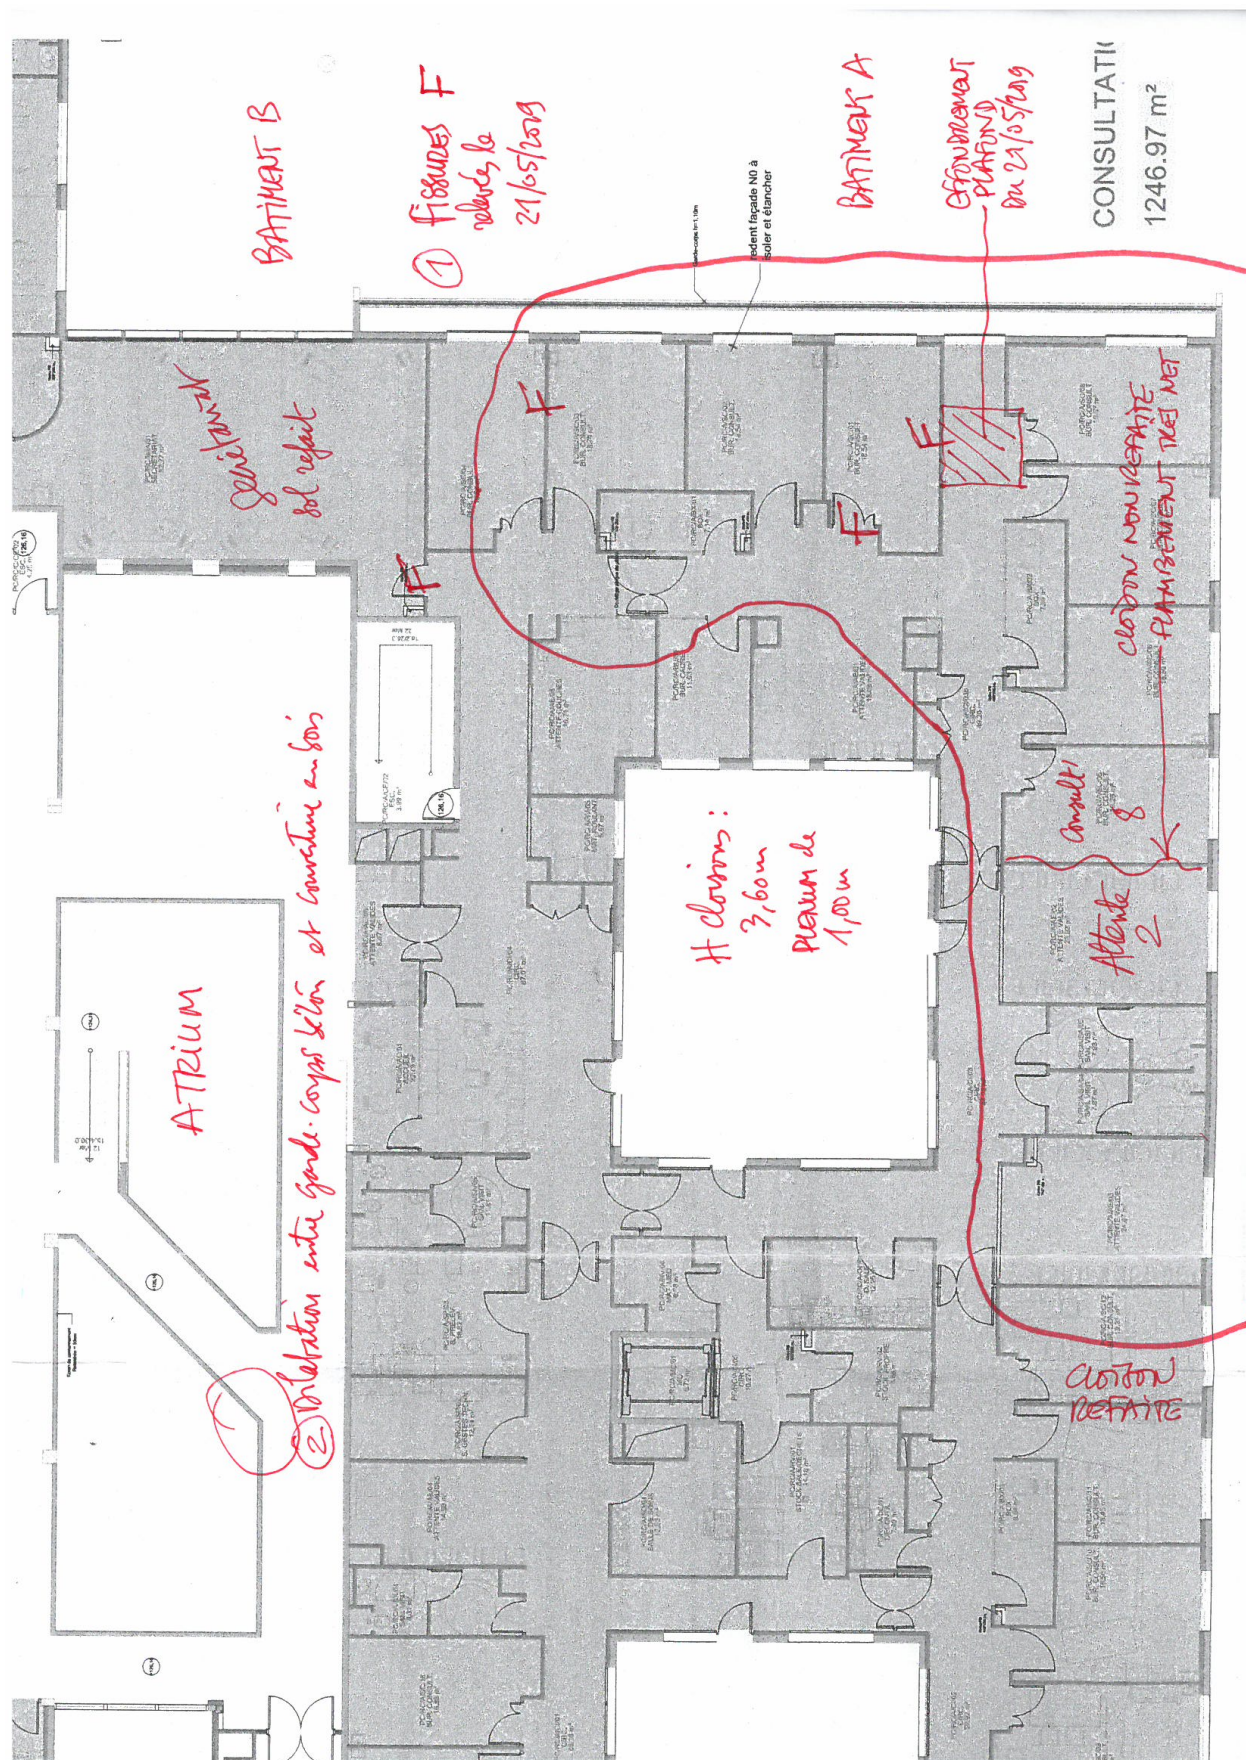
Repérage des fissures des cloisons (Désordre N°1) et du problème de dilatation des garde-corps de l'Atrium (désordre N°2).

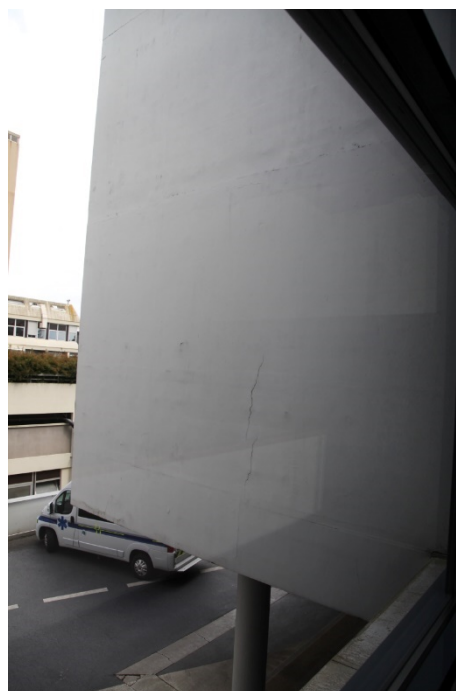
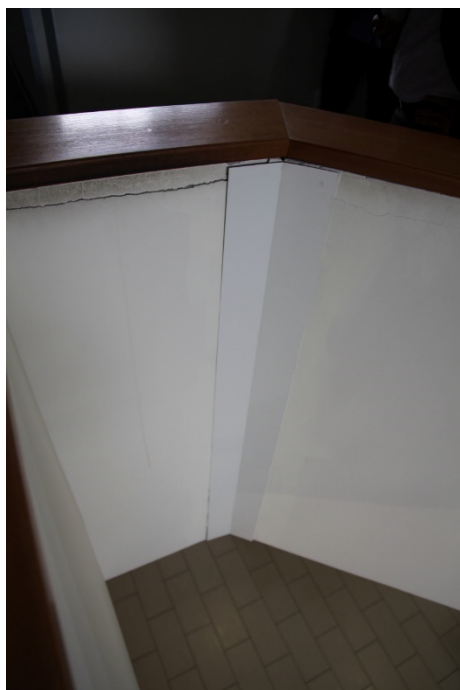
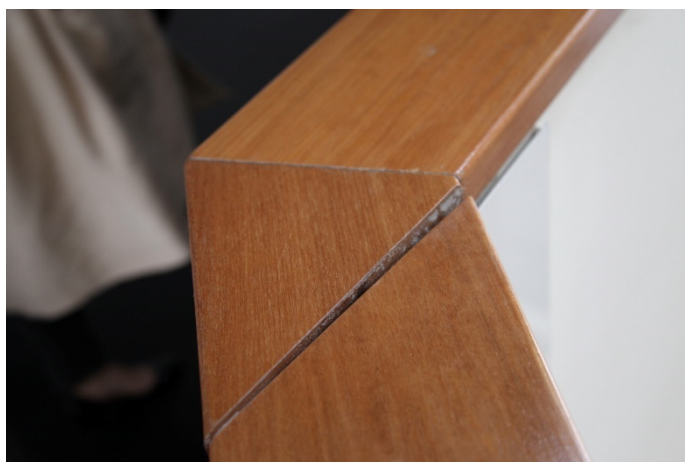
Fissures verticales visibles depuis la passerelle (bâtiment B), à l'angle du bâtiment C1.

Les autres désordres, minimes, affectent les garde-corps de l'atrium (bâtiment B), au premier étage :

La dilatation n'a pas été traitée correctement au niveau de la couvertine en bois qui recouvre les garde-corps (différentiel de dilatation entre le garde-corps en béton et sa couvertine en bois) ; provoquant un petit désaffleurement de la couvertine en bois.

On constate également une fissure horizontale de retrait de la couche de finition entre garde-corps béton et couvertine en bois.

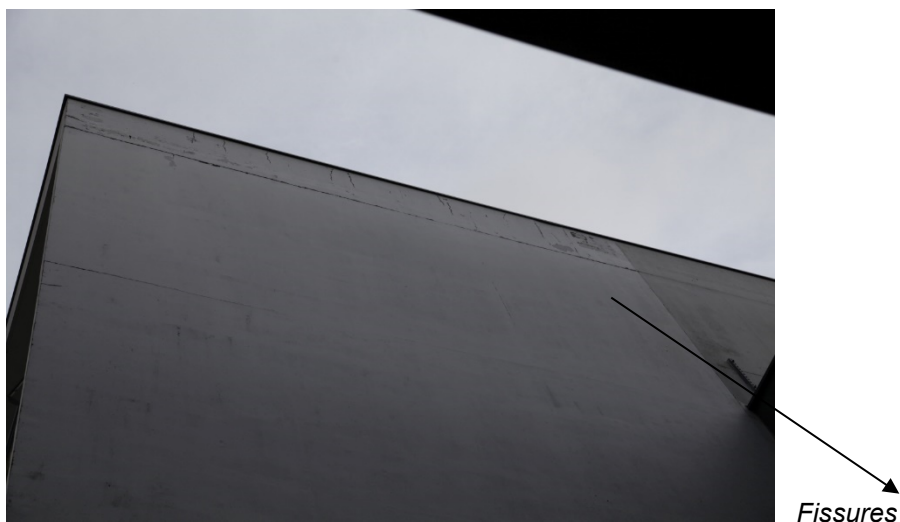
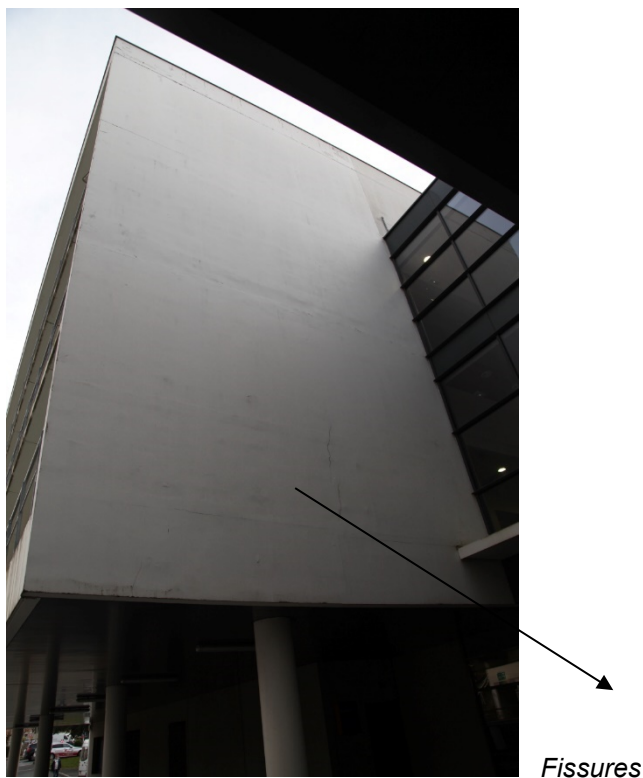
Je relève une microfissure horizontale en partie haute, à la jonction de l'acrotère avec la façade.

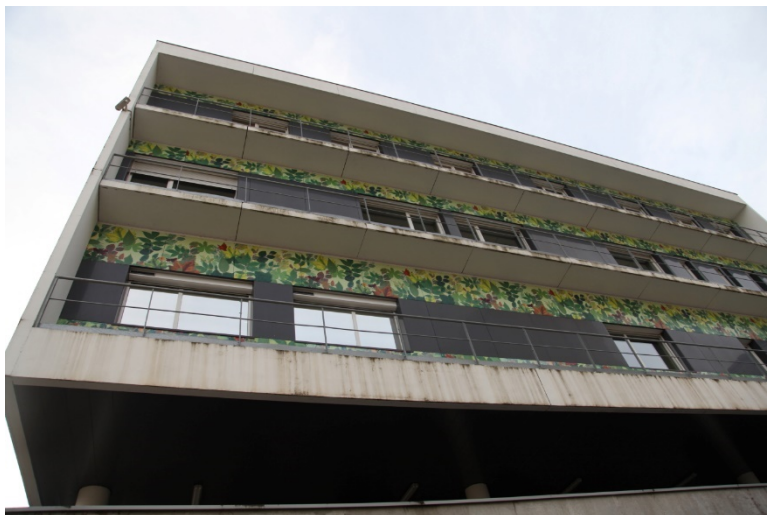
Les bandeaux horizontaux et nez de dalles de plancher sont maculés de coulures...

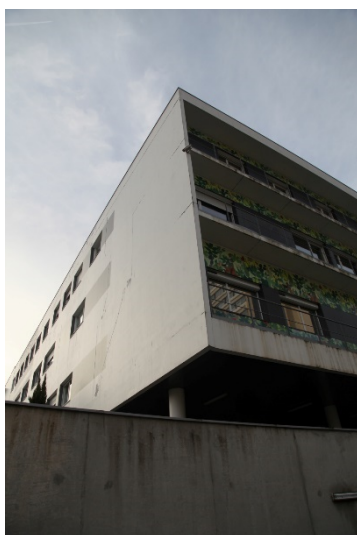
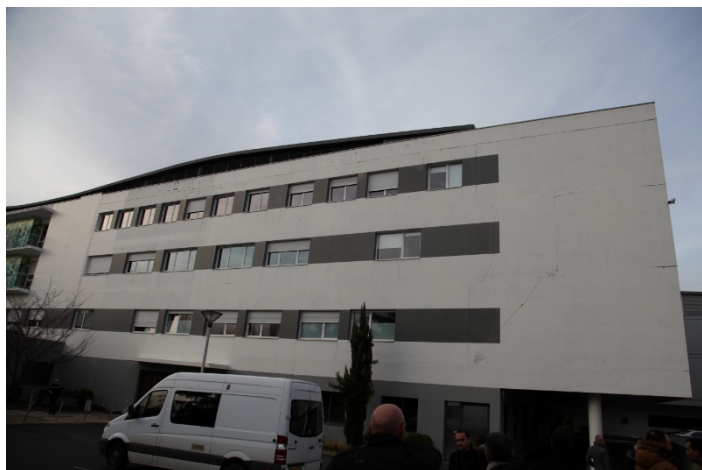
Il y a de nombreuses fissures sur cette façade :

- Fissure horizontale continue en partie haute à la jonction de l'acrotère
- Fissure sur la droite dans la zone blanche partant sous dallage du troisième étage, horizontale, puis descendant verticalement jusqu'au niveau du plancher du deuxième étage, puis se prolongeant en diagonale vers le plancher du premier étage
- Fissure plus à gauche partant verticalement de la fissure de l'acrotère en descendant vers le plancher du troisième étage, puis faisant un arc de cercle vers la droite pour rejoindre le plancher du deuxième étage, et se prolongeant verticalement jusqu'au plancher du premier étage
- D'autres fissures diverses, verticales ou en escalier, réparties sur toute la façade SUD du bâtiment C1

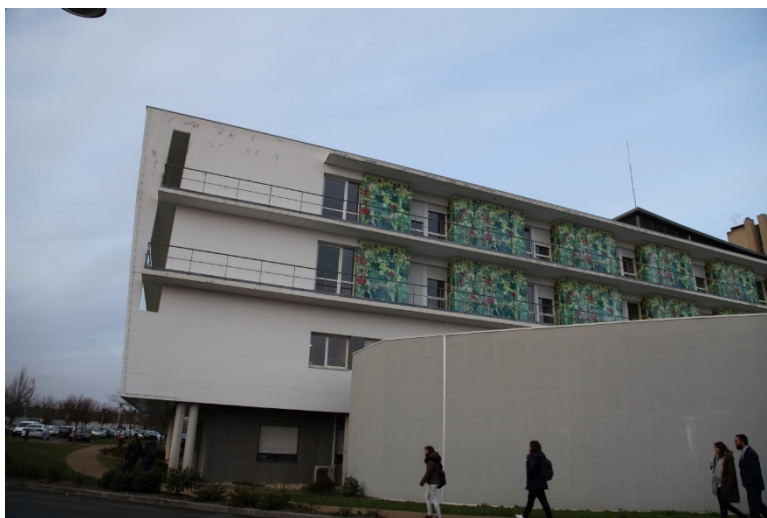
Sur cette façade, qui se distingue de la précédente par l'ajout en saillie de la façade de balcons aux niveaux des deuxième et troisième étages, je ne remarque qu'une micro fissure de retrait horizontale en allège du premier étage, à la jonction d'un élément préfa (le bandeau) et de la façade courante en béton banché coulée en place.

Et des traces de décoloration sur les nez de balcons et sur la partie gauche de la façade, en partie haute.

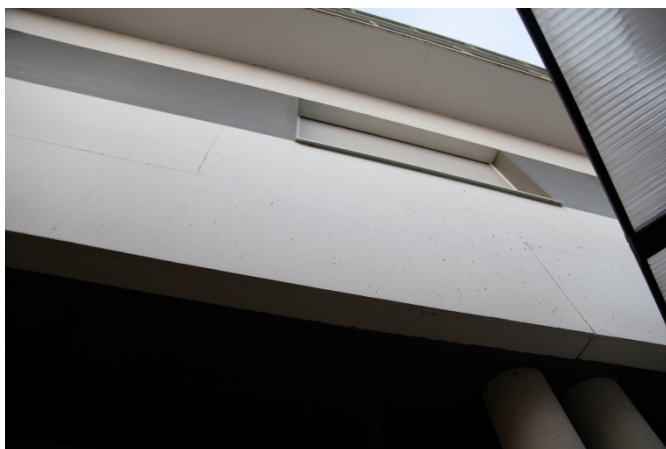
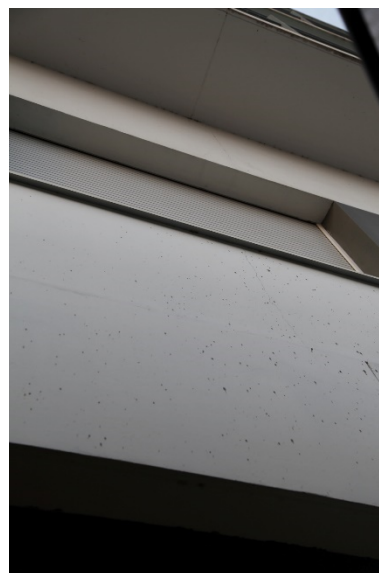
Quelques micro fissures de retrait sous les balcons en façade du premier étage :

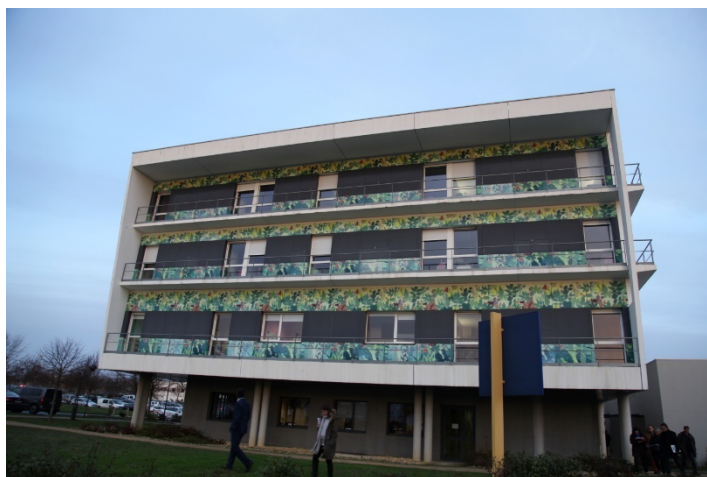
Rien à signaler, si ce n'est des traces en tête des nez de dalles des balcons.

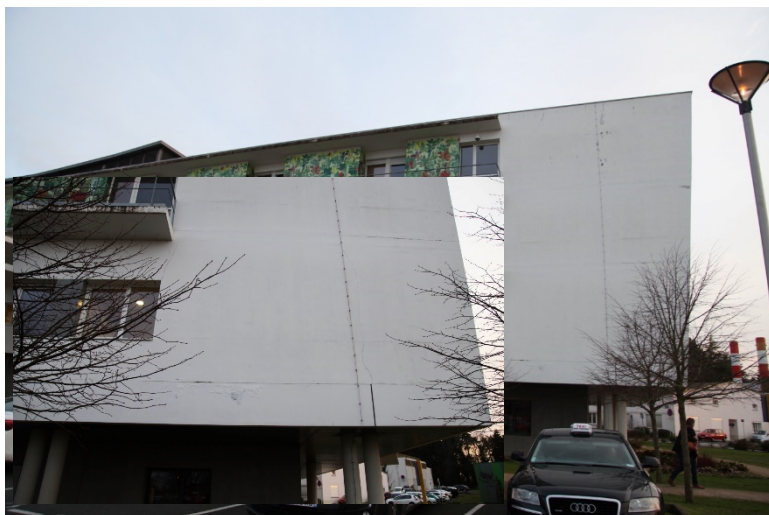
Nous relevons la présence de fissures horizontales en partie droite, dans la zone blanche, au niveau des dallages des troisième, deuxième et premier étage.

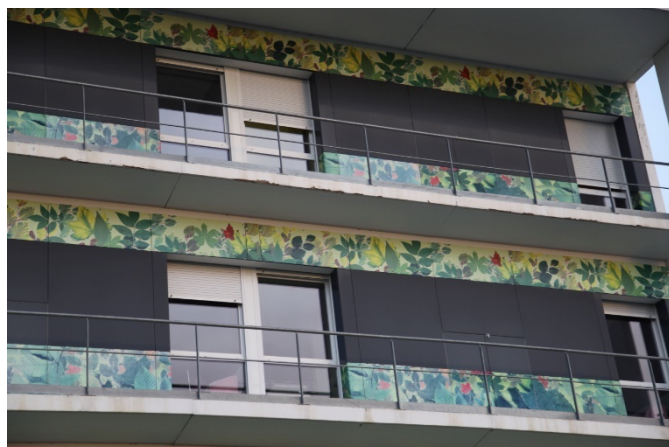
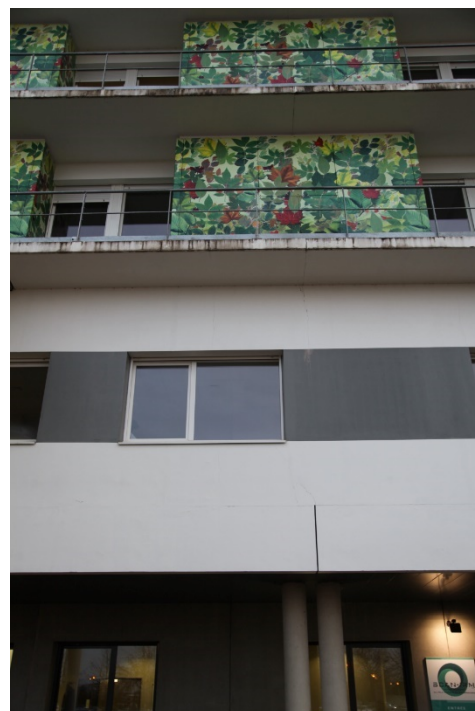
Et des traces importantes de coulures sur les nez de dalles des balcons :

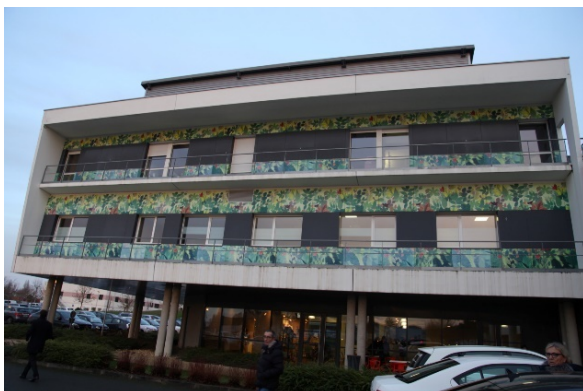
Poursuivant le tour, nous parvenons au pignon OUEST du bâtiment A : rien à signaler, si ce n'est des traces de coulures en allège des balcons du premier étage :

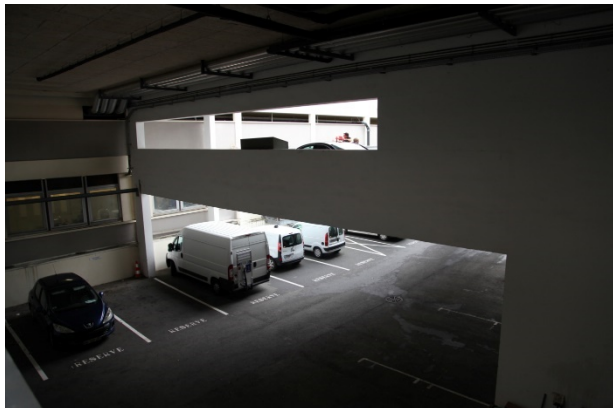
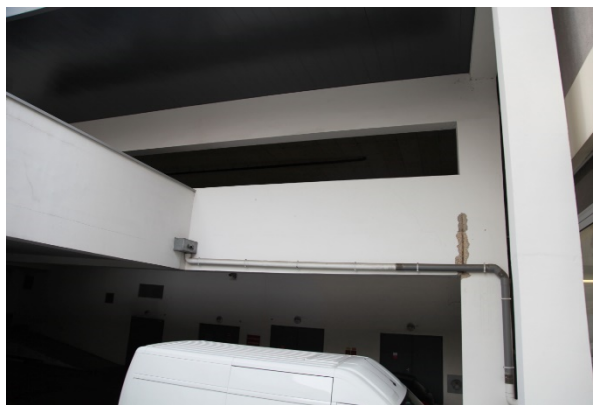
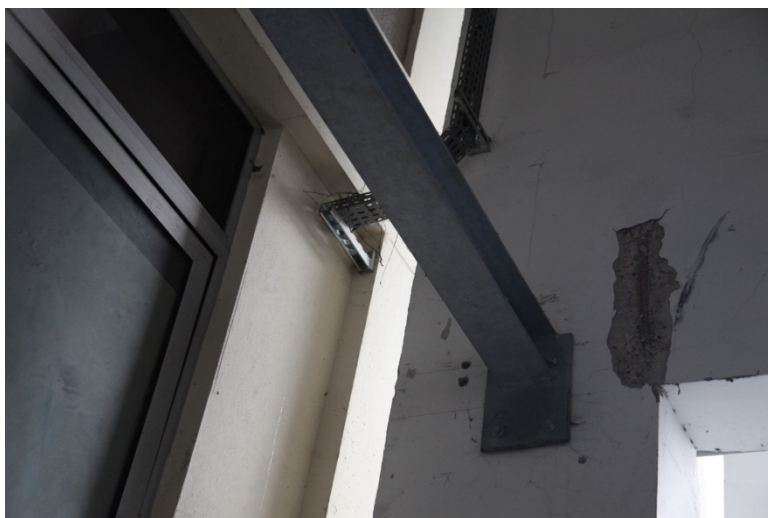
« (...) Des éclatements de l'enrobage de part et d'autre de la poutre de la structure porteuse zone QUAI ainsi une poussée des aciers est visible. (...) »

Nous constatons qu'un renfort métallique a été mis en place.

On constate que les deux gros fers d'armature à béton sortent en saillie du mur extérieur, de part et d'autre.

Il se pourrait qu'il manque des cadres de liaison du ferrailage, et qu'il pourrait manquer des aciers intermédiaires de montage – à vérifier par un homme de l'art. Il s'agira aussi de vérifier l'enrobage de la poutre BA sur toute sa longueur.

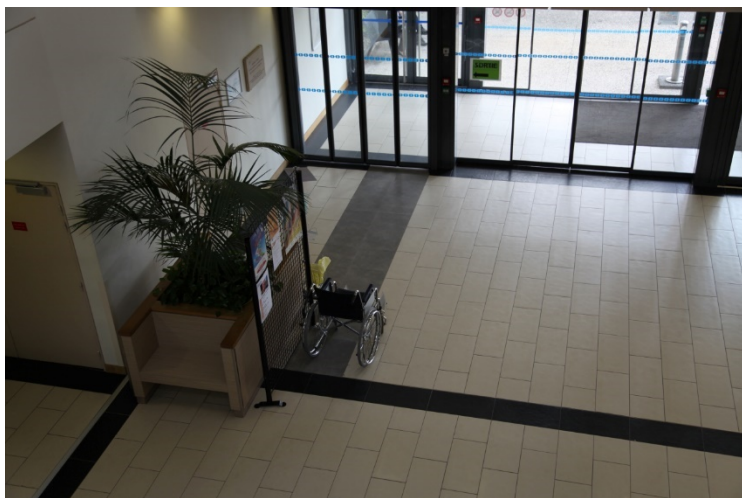
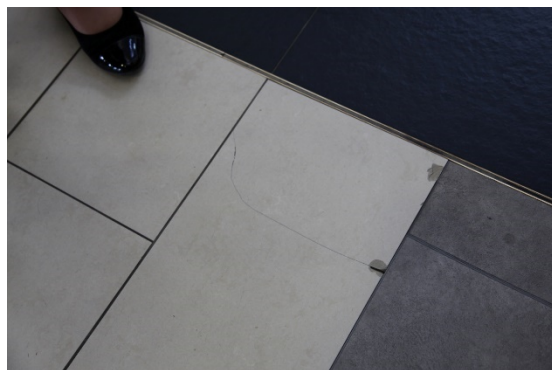
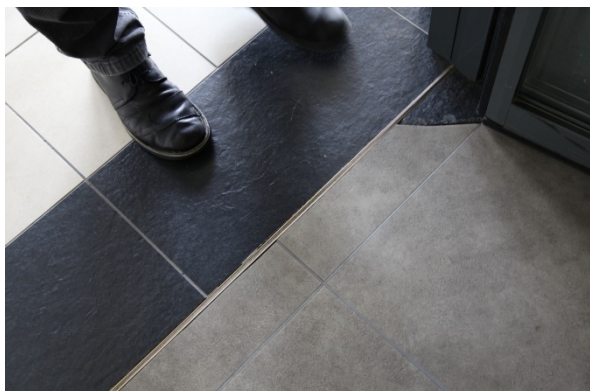
On me signale qu'il s'était produit, dans ce secteur, un soulèvement de carrelage de 4 ou 5 cm d'amplitude.

Nous sommes très probablement en présence d'un problème de dilatation, dû vraisemblablement à l'absence de joints de fractionnement du secteur.

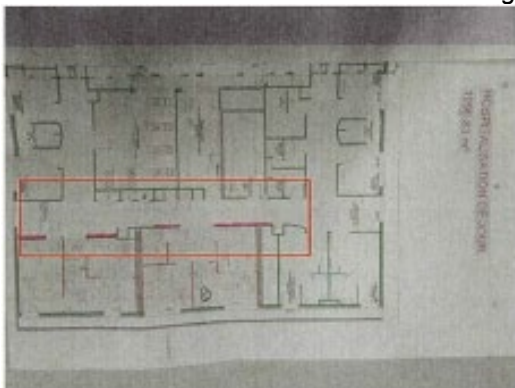
Plan extrémité du bâtiment C

Les cloisons en plaques de plâtre mentionnées en couleur verte ont été reprises respectivement à l'extrémité du bâtiment C 1er étage en 2014 et dans le bâtiment A en 2017.
