# Rapport de mission de repérage des matériaux et produits contenant de l'amiante avant réalisation de travaux

Bat 002  
Quartier Lyautey  
35136 ST JACQUES DE LA LANDE

**Date du rapport :** 24/01/2022

**Référence du dossier :**  
2111CBRREBCI018504

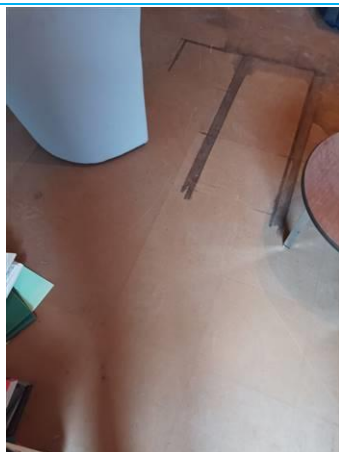
Matériaux : ZPSO-001  
Prélèvement : P001  
Description : Dalle de sol + colle + ragréage  
Localisation : Rez de chaussée - Salle TELE 023  
Résultat : Absence d'amiante  
Quantité :

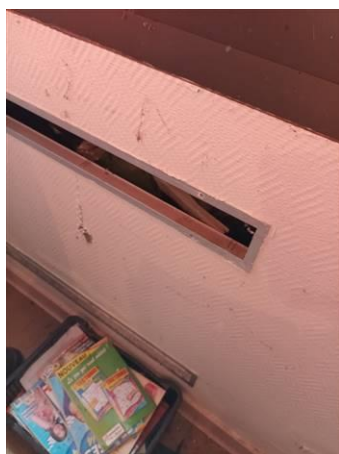
Matériaux : ZPSO-003  
Prélèvement : P003  
Description : Peinture Mur  
Localisation : Rez de chaussée - Salle TELE 023  
Résultat : Absence d'amiante  
Quantité :

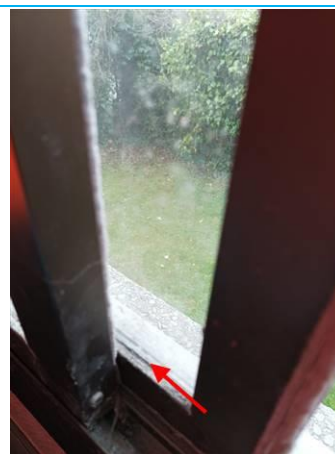
Matériaux : ZPSO-004  
Prélèvement : P004

Description : Joint de mastic de vitrage  
Localisation : Rez de chaussée - Circulation 037; Rez de chaussée - Escalier 001; Rez de chaussée - Salle TELE 023; Rez de chaussée - Salle repos 025; Rez de chaussée - Chambre 027; Rez de chaussée - Chambre 028; Rez de chaussée - Chambre 030; Rez de chaussée - Chambre 031; Rez de chaussée - Chambre 032; Rez de chaussée - Chambre 033; Rez de chaussée - Chambre 034; Rez de chaussée - Chambre 035; Rez de chaussée - Chambre 036; Rez de chaussée - Chambre 013; Rez de chaussée - Chambre 014; Rez de chaussée - Chambre 015; Rez de chaussée - Chambre 016; Rez de chaussée - Chambre 017; Rez de chaussée - Chambre 018; Rez de chaussée - Chambre 019; Rez de chaussée - Chambre 020; 1er étage - Chambre 013; 1er étage - Chambre 014; 1er étage - Chambre 015; 1er étage - Chambre 016; 1er étage - Chambre 017; 1er étage - Chambre 018; 1er étage - Chambre 019; 1er étage - Chambre 020; 1er étage - Chambre 021; 1er étage - Chambre 022; 1er étage - Chambre 023; 1er étage - Chambre 024; 1er étage - Chambre 025; 1er étage - Chambre 026; 1er étage - Chambre 027; 1er étage - Chambre 028; 1er étage - Chambre 029; 1er étage - Chambre 030; 1er étage - Chambre 031; 1er étage - Chambre 032; 1er étage - Chambre 033; 1er étage - Chambre 034; 1er étage - Chambre 035; 1er étage - Chambre 036; 1er étage - Circulation 037

Résultat : Présence d'amiante  
Quantité :

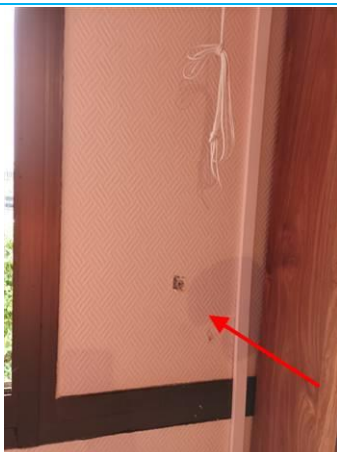
**Matériaux : ZPSO-005**

**Localisation : Rez de chaussée - Circulation 037; Rez de chaussée - Escalier 001; Rez de chaussée - Salle TELE 023; Rez de chaussée - Salle repos 025; Rez de chaussée - Chambre 027; Rez de chaussée - Chambre 028; Rez de chaussée - Chambre 030; Rez de chaussée - Chambre 031; Rez de chaussée - Chambre 032; Rez de chaussée - Chambre 033; Rez de chaussée - Chambre 034; Rez de chaussée - Chambre 035; Rez de chaussée - Chambre 036; Rez de chaussée - Chambre 013; Rez de chaussée - Chambre 014; Rez de chaussée - Chambre 015; Rez de chaussée - Chambre 016; Rez de chaussée - Chambre 017; Rez de chaussée - Chambre 018; Rez de chaussée - Chambre 019; Rez de chaussée - Chambre 020; Vide sanitaire; 1er étage - Chambre 013; 1er étage - Chambre 014; 1er étage - Chambre 015; 1er étage - Chambre 016; 1er étage - Chambre 017; 1er étage - Chambre 018; 1er étage - Chambre 019; 1er étage - Chambre 020; 1er étage - Chambre 021; 1er étage - Chambre 022; 1er étage - Chambre 023; 1er étage - Chambre 024; 1er étage - Chambre 025; 1er étage - Chambre 026; 1er étage - Chambre 027; 1er étage - Chambre 028; 1er étage - Chambre 029; 1er étage - Chambre 030; 1er étage - Chambre 031; 1er étage - Chambre 032; 1er étage - Chambre 033; 1er étage - Chambre 034; 1er étage - Chambre 035; 1er étage - Chambre 036; 1er étage - Circulation 037; Toiture; Parties extérieures**

**Résultat : Présence d'amiante**  
**Quantité :**

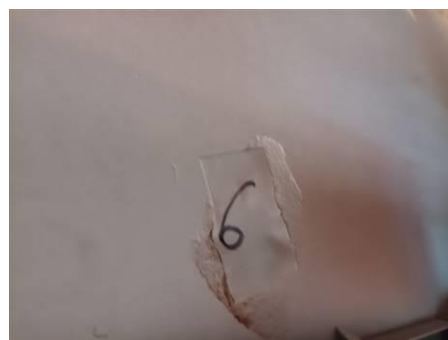
**Matériaux : ZPSO-006**

**Résultat : Absence d'amiante**

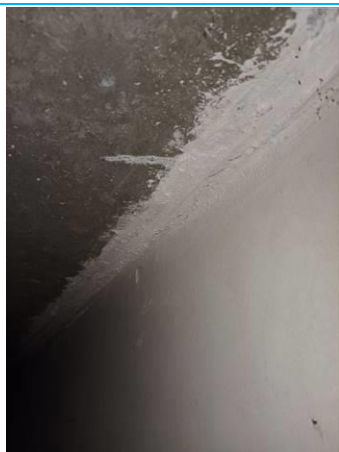
Matériaux : ZPSO-007  
Prélèvement : P007  
Description : Enduit à base de plâtre projeté  
Localisation : Rez de chaussée - Salle TELE 023  
Résultat : Absence d'amiante  
Quantité :

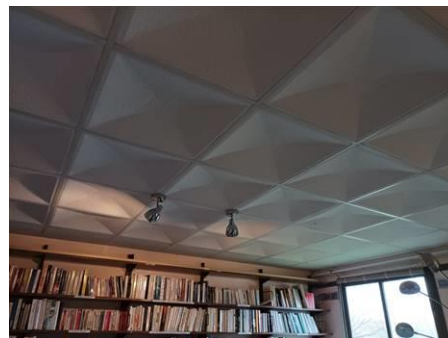
Matériaux : ZPSO-008  
Prélèvement : P008  
Description : Panneaux et plaques  
Localisation : Rez de chaussée - Salle TELE 023  
Résultat : Absence d'amiante  
Quantité :

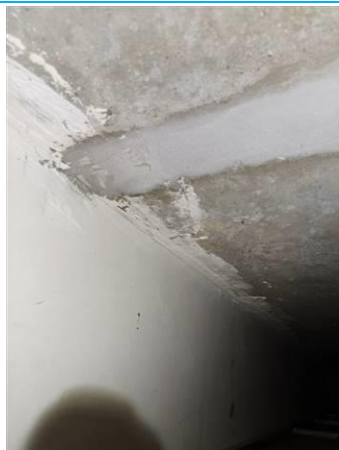
Matériaux : ZPSO-009  
Prélèvement : P009  
Description : Ragréage  
Localisation : Rez de chaussée - Salle TELE 023  
Résultat : Absence d'amiante  
Quantité :

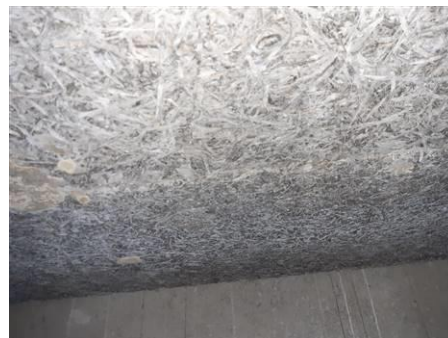
Matériaux : ZPSO-010  
Prélèvement : P010  
Description : Enduit de jointoiment et plot de colle des plaques de plâtre  
Localisation : Vide sanitaire  
Résultat : Absence d'amiante  
Quantité :

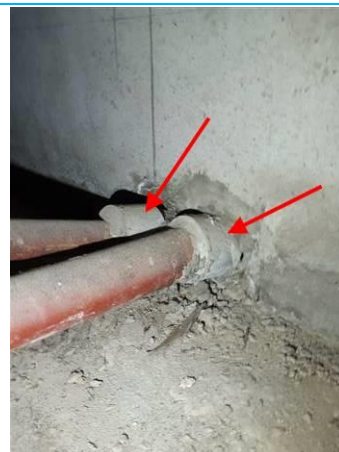
**Matériaux : ZPSO-012**

**Résultat : Présence d'amiante**

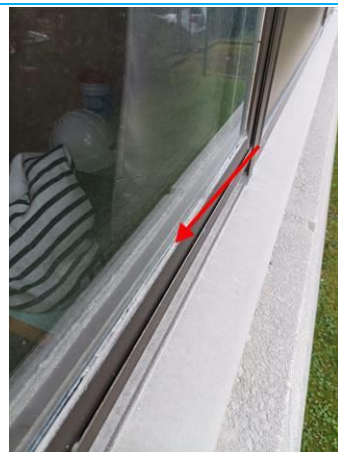
**Matériaux : ZPSO-004**

**Résultat : Présence d'amiante**

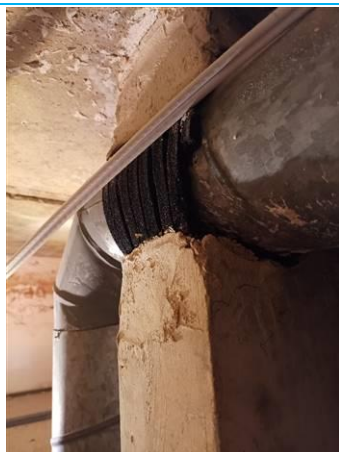
Matériaux : ZPSO-019  
 Prélèvement : P019  
 Description : Joint entre éléments  
 Localisation : Rez de chaussée - Chambre 017  
 Résultat : Absence d'amiante  
 Quantité :

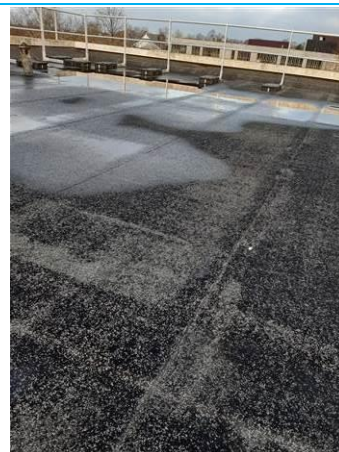
Matériaux : ZPSO-028  
Prélèvement : P028  
Description : Partie plane : revêtement bitumineux (bandes, lés...)  
Localisation : Toiture  
Résultat : Absence d'amiante  
Quantité :

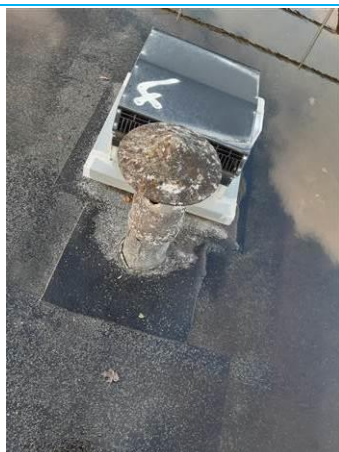
Matériaux : ZPSO-031  
Prélèvement : P031  
Description : Conduit de ventilation  
Localisation : Toiture  
Résultat : Présence d'amiante  
Quantité :

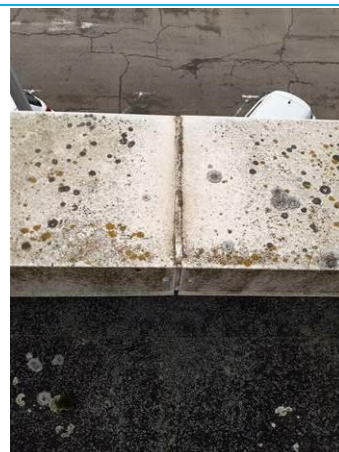
Matériaux : ZPSO-033  
Prélèvement : P033  
Description : acrotère  
Localisation : Toiture  
Résultat : Absence d'amiante  
Quantité :

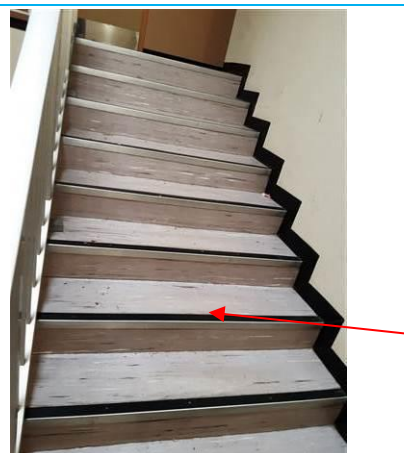
**Matériaux : ZPSO-057**  
**Prélèvement : P057**  
**Description : Nez de marche**  
**Localisation : Rez de chaussée - Escalier 001;**  
**Résultat : Présence d'amiante**  
**Quantité :**

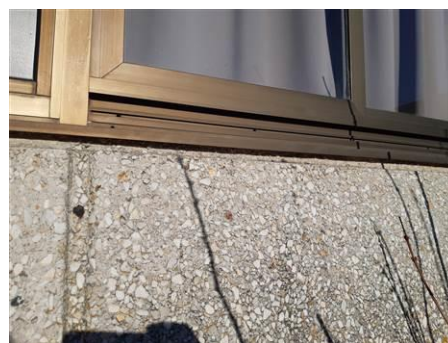
Matériaux : ZPSO-061  
 Prélèvement : P061  
 Description : Joint d'étanchéité entre menuiserie et structure  
 Localisation : Parties extérieures  
 Résultat : Absence d'amiante  
 Quantité :
