Date de la visite 03 et 15/12/2021

***Rénovation intérieure et extérieure du bâtiment d'hébergement  
0002 sur le quartier Lyautey (35)***

***Diagnostic structure et couverture***

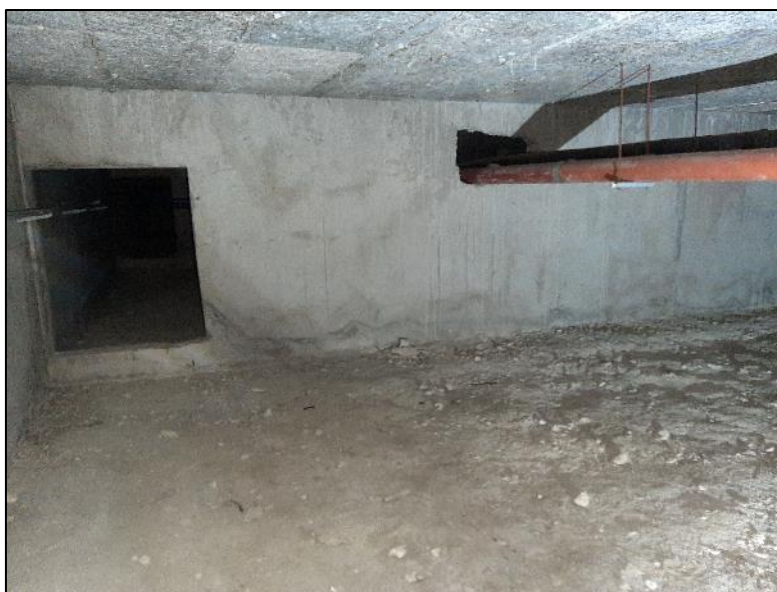
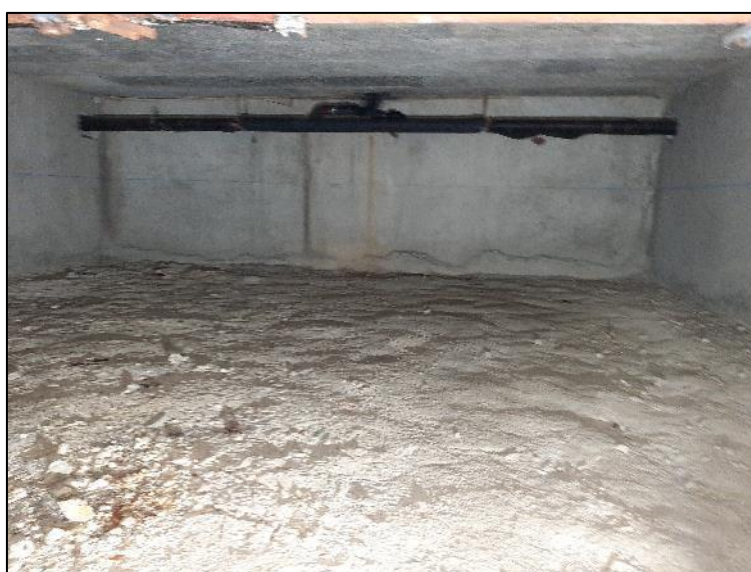
Au niveau du vide-sanitaire, les éléments porteurs verticaux – voiles ou poteaux béton armé de 15 cm d'épaisseur – sont visibles et non recouverts. Aucun désordre repérable visuellement n'a été repéré sur ces éléments.

Porteurs verticaux dans le vide-sanitaire

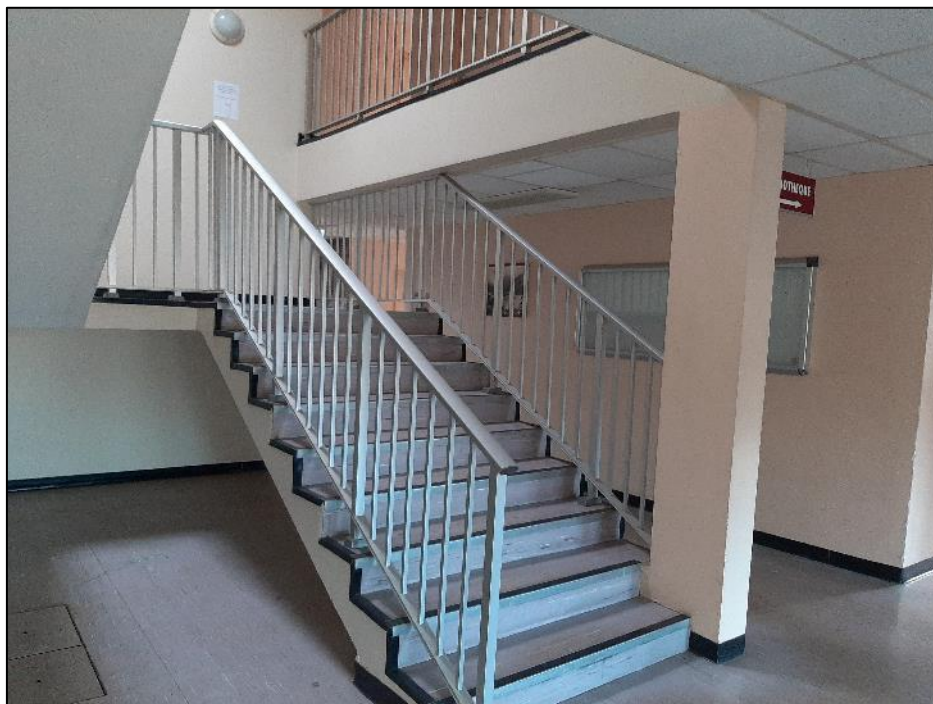
Au niveau du rez-de-chaussée et du 1<sup>er</sup> étage, nous avons examiné les poutres et le plancher haut par échantillonnage, en soulevant quelques plaques de faux-plafond. Aucun désordre repérable visuellement n'a été repéré.

Poteaux-poutres au niveau de la cage d'escalier

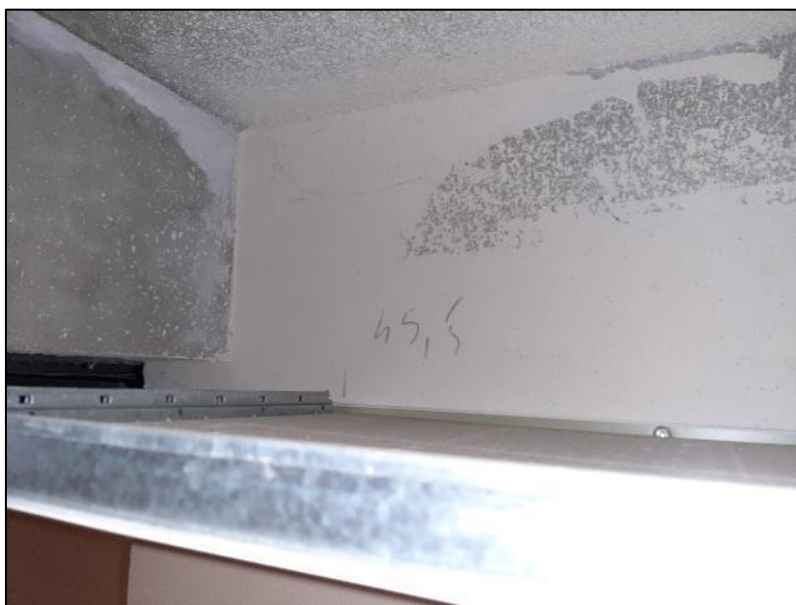
Poutre et dalle du plancher haut visible depuis le faux-plafond

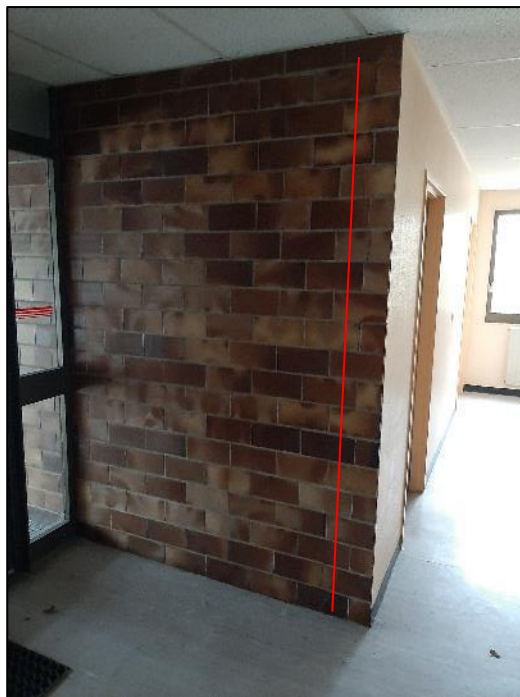
Deux fissures verticales ont été repérées sur les doublages des deux murs situés au niveau des deux escaliers d'entrée au rez-de-chaussée.

Fissure verticale sur l'habillage au niveau de l'entrée Sud

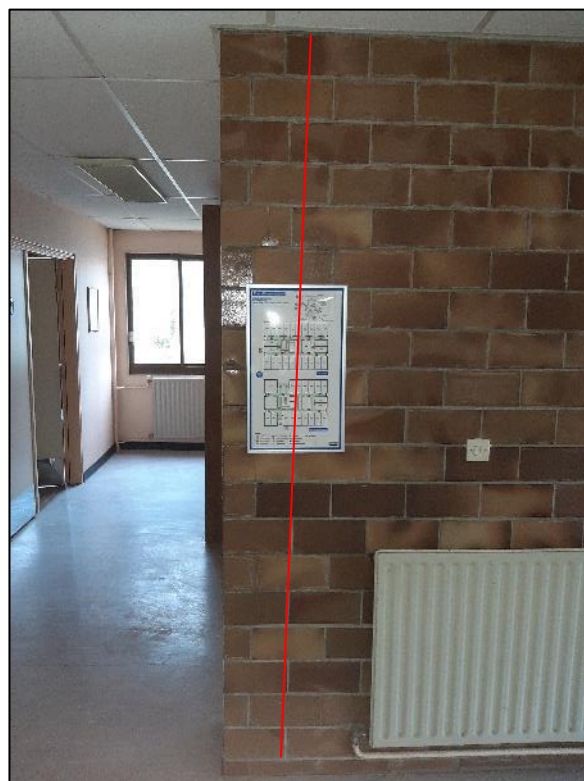
Fissure verticale sur l'habillage au niveau de l'entrée Nord

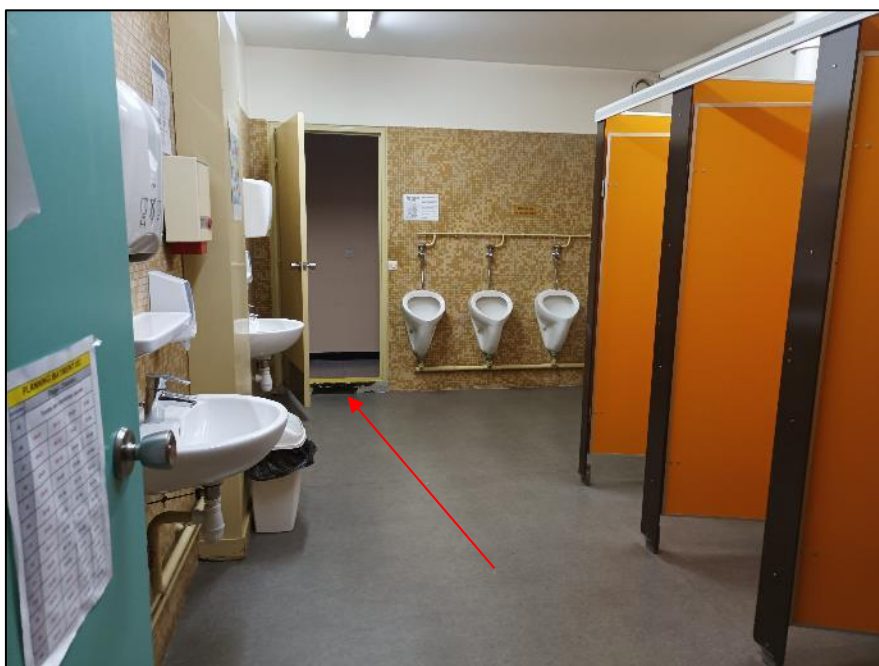
Au niveau des sanitaires, le seuil des portes est surélevé de 15 cm par rapport au plancher du couloir et de 10 cm par rapport au plancher des sanitaires.

Sanitaires : seuil de 10 cm et surélévation du plancher côté sanitaires de 5 cm par rapport au couloir

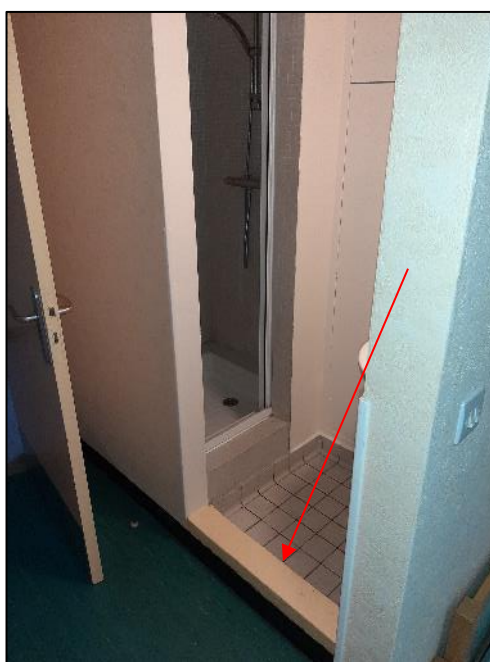
Au niveau des douches individuelles dans les chambres, le seuil de l'accès à la douche est surélevé de 15 cm par rapport au plancher des chambres.

Espaces douches individuels : seuil de 15 cm

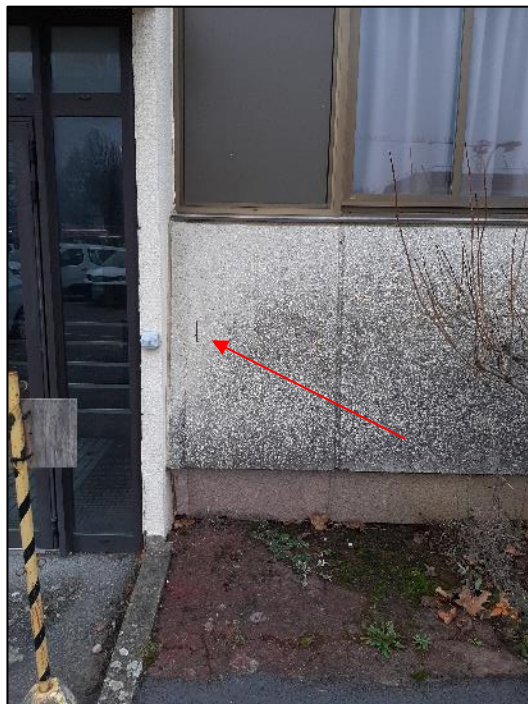
Un des panneaux de la façade Sud, à droite de l'escalier d'entrée, présente un éclat ponctuel avec acier apparent, probablement provoqué par l'écoulement de l'évacuation d'eau de la casquette du hall d'entrée (cf photos ci-dessous).

*Eclat ponctuel avec acier apparent*

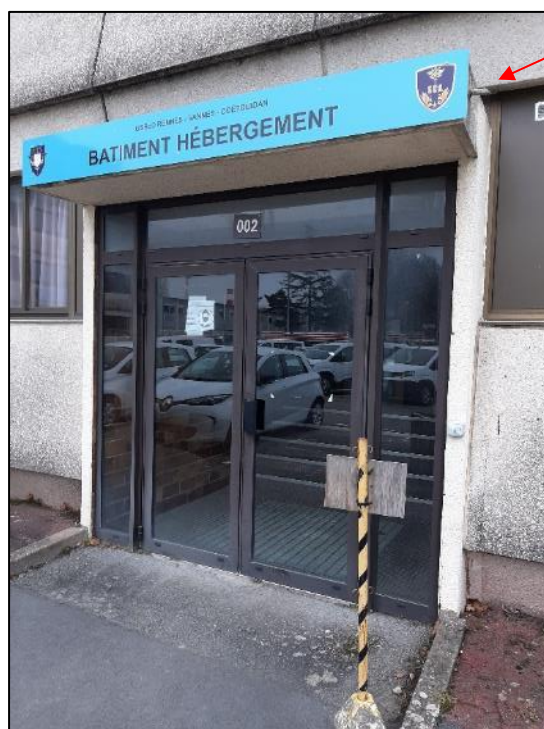
*Evacuation d'eau de la casquette du hall d'entrée*

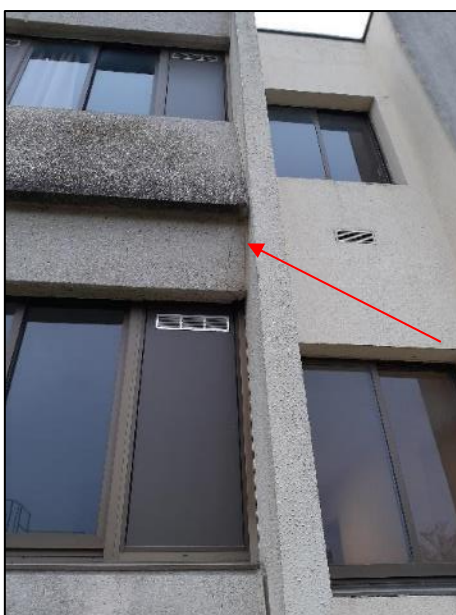
Sur la façade Est, un des panneaux de façade au niveau du plancher entre le RdC et le 1<sup>er</sup> étage présente localement une fissure, probablement provoqué par la dilatation des panneaux de façade qui viendraient en butée contre les deux refends porteurs présents de part et d'autres des éléments porteurs.

Fissure ponctuelle sur un panneau de façade Est

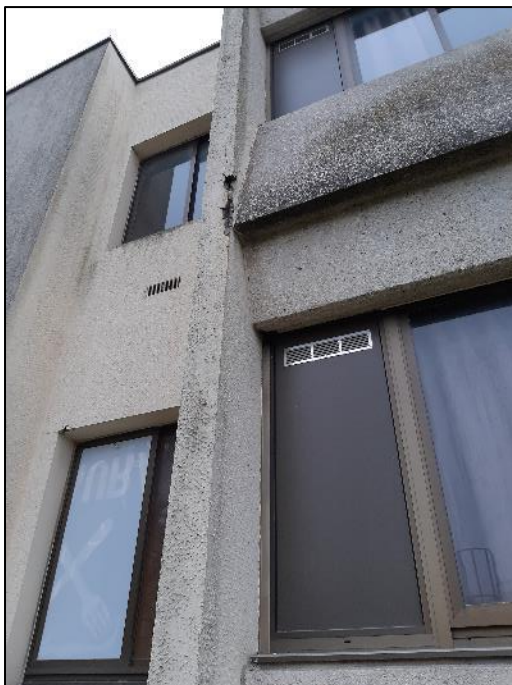
Les extrémités des refends porteurs au niveau de la façade Est présente des amorces d'éclats ou éclats de béton avec aciers apparents. Ces désordres sont probablement liés à un enrobage localement trop faible associé à la carbonatation du béton.

Eclat avec acier apparent sur le refend Sud de la façade Est

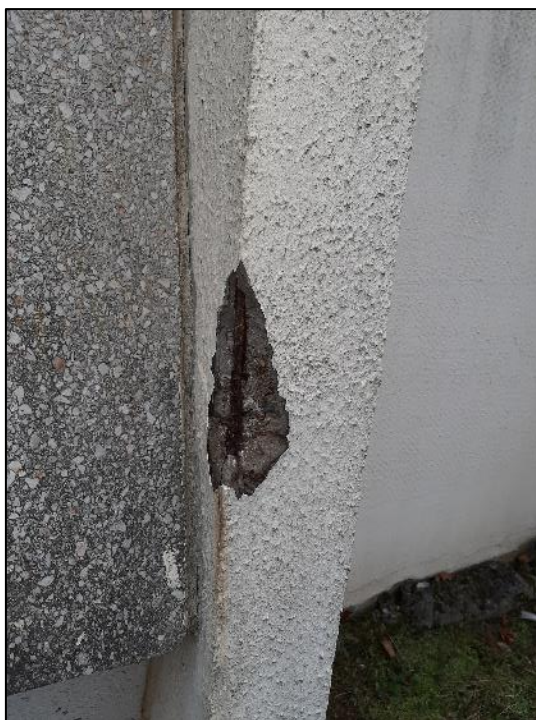
Eclat avec acier apparent sur le refend Nord de la façade Est

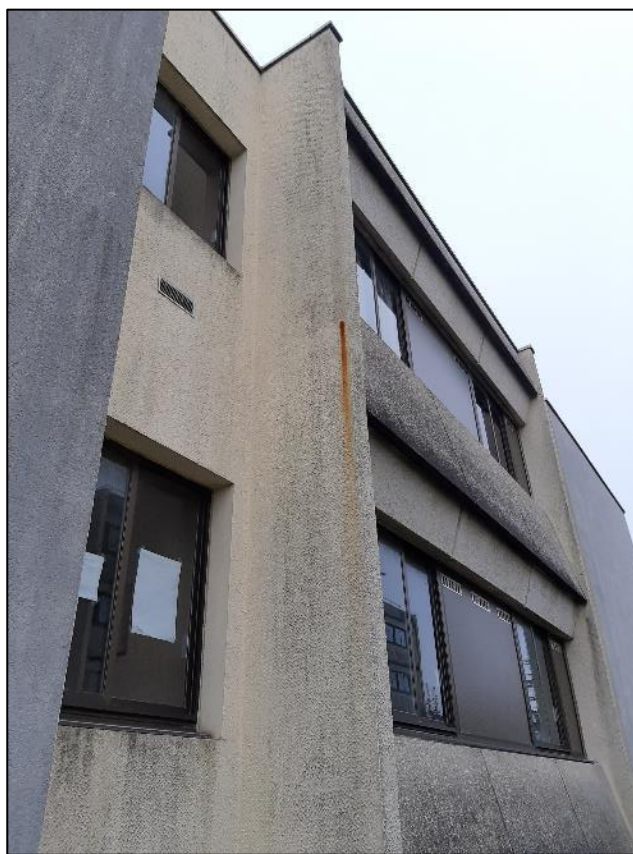
Traces de rouille sur le refend Nord de la façade Ouest probablement au droit d'un acier gonflant/corrodé

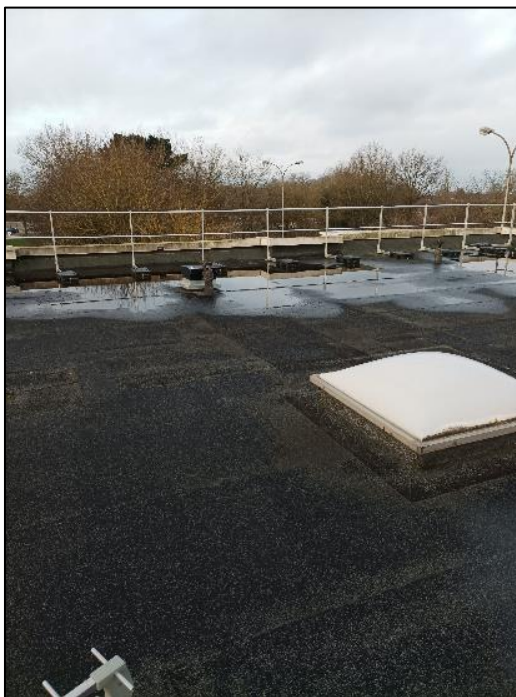
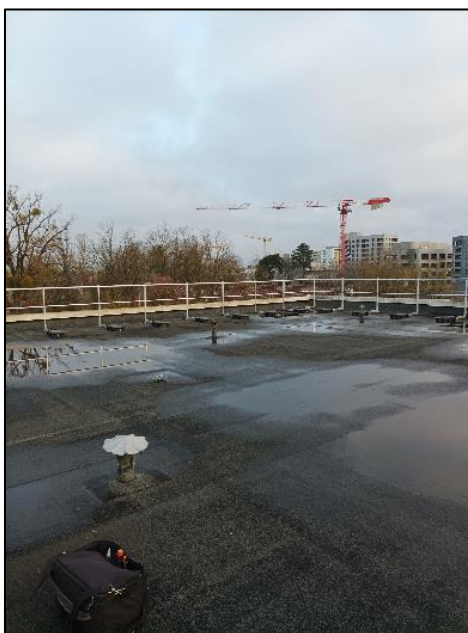
La couverture est une étanchéité bitumineuse autoprotégée. En partie courante, l'étanchéité est dans un état correct de conservation.

Etanchéité bitumineuse sur toiture terrasse

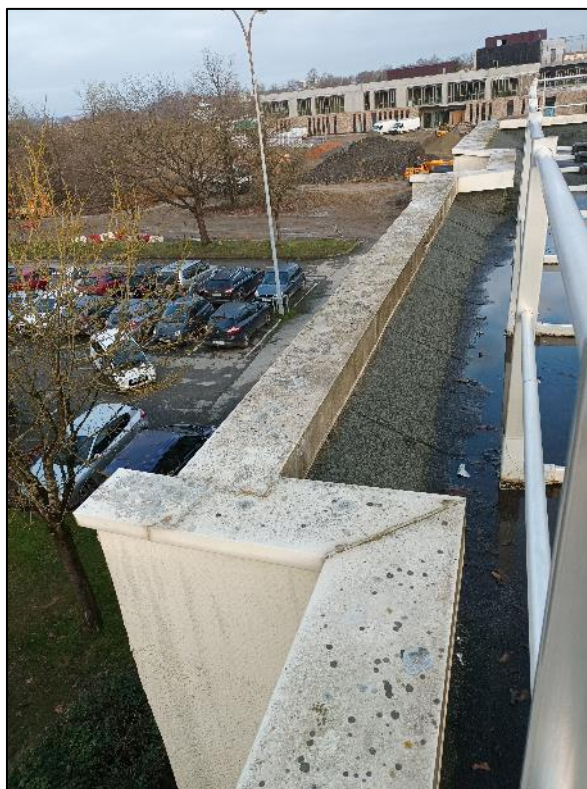
Couvertine en aluminium sur acrotère

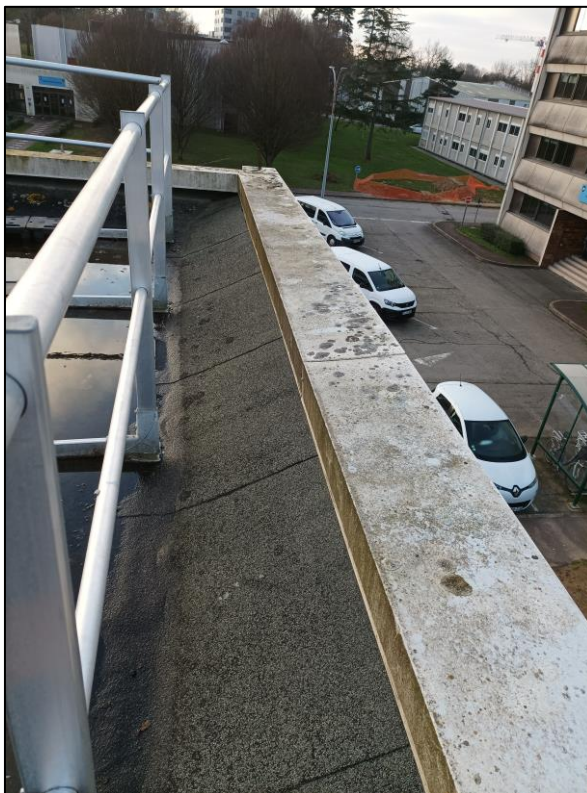
En rive, une couvertine en aluminium surmonte les acrotères et l'étanchéité bitumineuse est fixée sur un support en pente, ces zones présentent un vieillissement de l'étanchéité plus avancé.

Etanchéité sur support en pente / Etat de vieillissement plus avancé
