Rapport de mission de repérage des matériaux et produits contenant de l'amiante dans les immeubles bâtis avant réalisation de travaux

Numéro de dossier : SENAT_46859_RATT
Date du repérage : 19/12/2022

Immeuble bâti visité	
Adresse	Rue : 15 rue de Vaugirard Code postal, ville : . 75006 Paris
Périmètre de repérage : Façades/murs/plafonds
Type de logement : Autres
Fonction principale du bâtiment : Autres
Date de construction : Date du permis de construire non connue

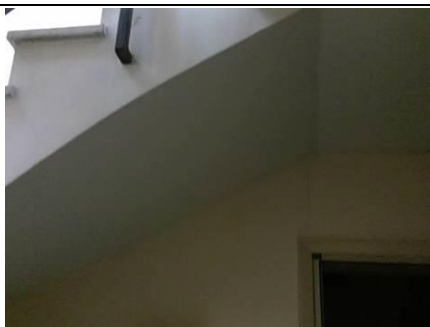
Localisation	n° de sondage	Description	Echantillon	N° Echantillon	Photo
Cage d'escalier	1	Identifiant : M011 Description : Enduit à base de ciment lissé ou taloché Résultat : Absence d'amiante	Sondage et extension de la ZPSO du ou des échantillon(s) : P011	P011

<p>Photo n° PhA001 Localisation : Sous-Sol - Cage d'escalier Ouvrage : 4 - Plafonds et faux plafonds - Plafonds Partie d'ouvrage : Enduit à base de ciment lissé ou taloché Description : Enduit à base de ciment lissé ou taloché</p>

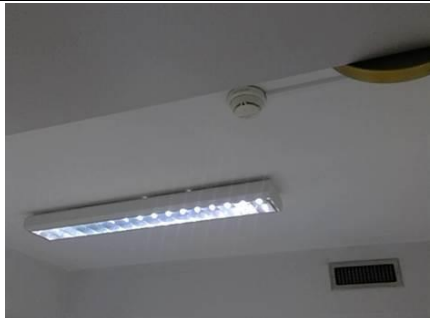
Bureau	3	Identifiant : M011 Description : Enduit à base de ciment lissé ou taloché Résultat : Absence d'amiante	Sondage et extension de la ZPSO du ou des échantillon(s) : P011	P011

<p>Photo n° PhA002 Localisation : Sous-Sol - Bureau Ouvrage : 4 - Plafonds et faux plafonds - Plafonds Partie d'ouvrage : Enduit à base de ciment lissé ou taloché Description : Enduit à base de ciment lissé ou taloché</p>
