**CH2 TECHNI CONTROL Sarl**

Diagnostic solidité

Bâtiment	Dénomination : IRD Guyane - Bâtiments A, B, C, Atelier et Carbet Route de Montabo—97300 CAYENNE	N° d'affaire : GY 24 CC 031 DIN
Propriétaire	IRD Guyane Route de Montabo—97300 CAYENNE	V/Réf : DIN24-01/SS
Demandeur	Bureau d'Etudes ER2E	Visite effectuée : Le 03/06/2024

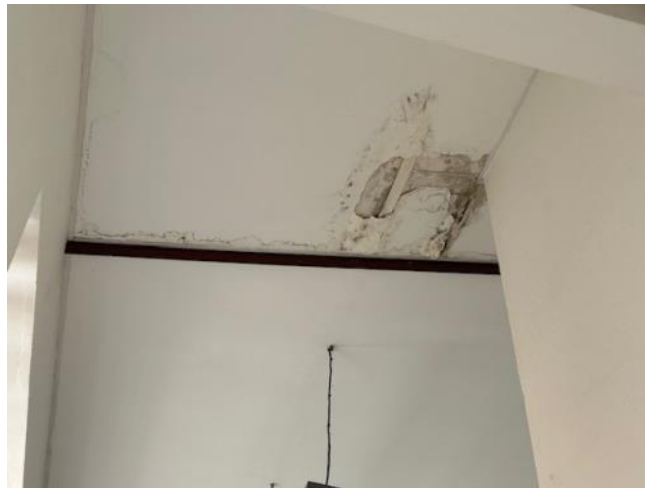
- **Bâtiments A et Carbet :** Une partie de la charpente du Carbet n'est pas en mesure de supporter les charges apportées par les panneaux photovoltaïques. Quant au bâtiment A, la toiture présente de nombreuses traces d'infiltrations d'eau dégradant les éléments de charpente, et la structure de la charpente n'est pas visible en totalité car le faux-plafond est rampant : **Nous émettons donc un AVIS DEFAVORABLE pour la pose des panneaux photovoltaïques sur les bâtiments A et Carbet.**

*Bât A—Infiltrations en toiture*

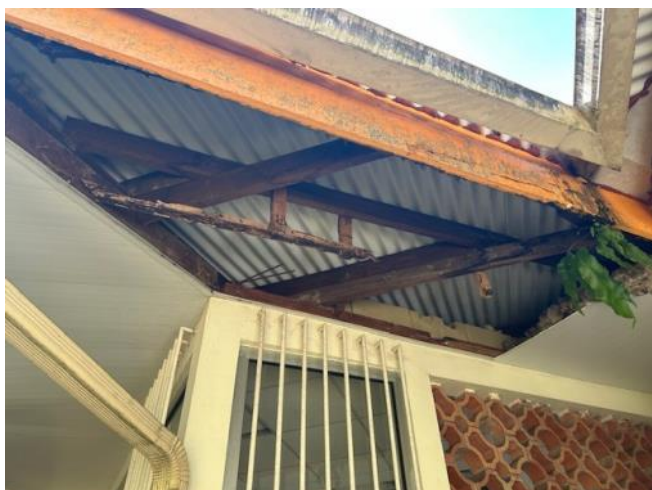
*Bât A—Charpente en débord dégradée*

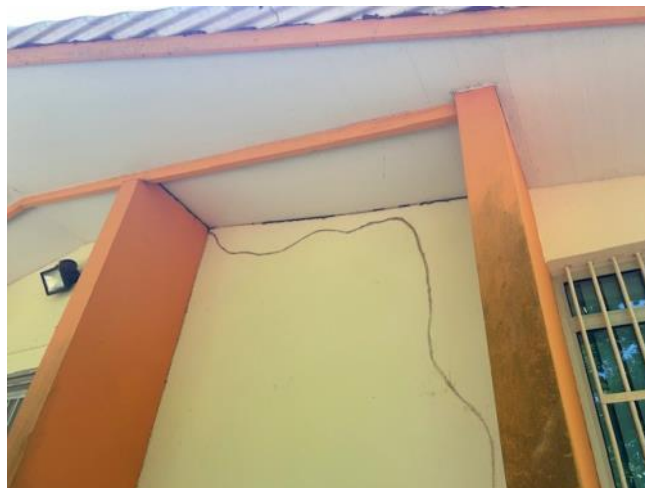
*Bât A—Traces de cordons de termites*

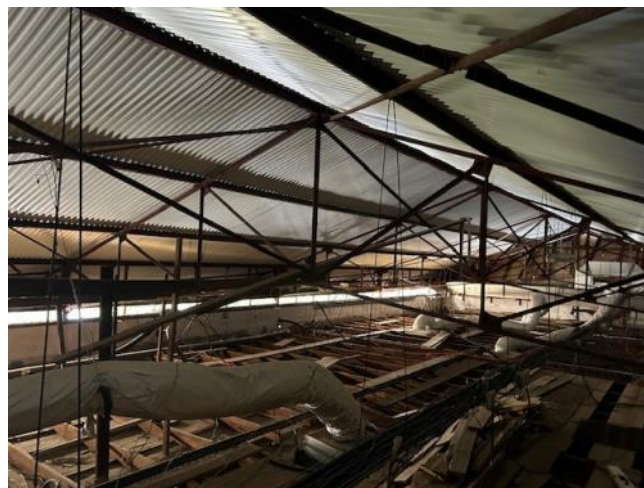
*Bât B—Charpente métallique*

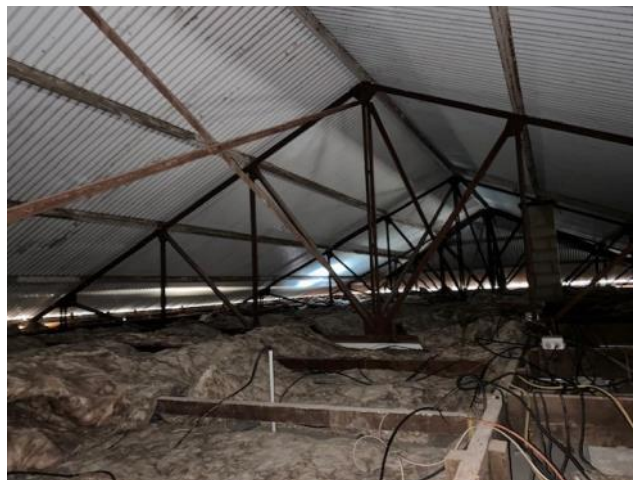
*Bât C—Charpente métallique*

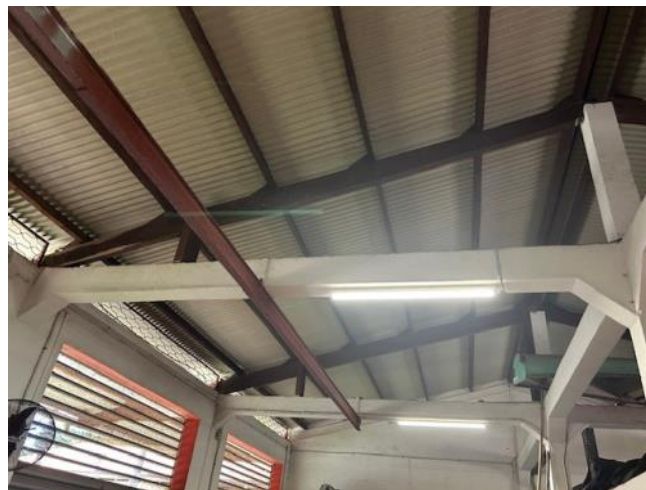
*Atelier—Charpente bois*

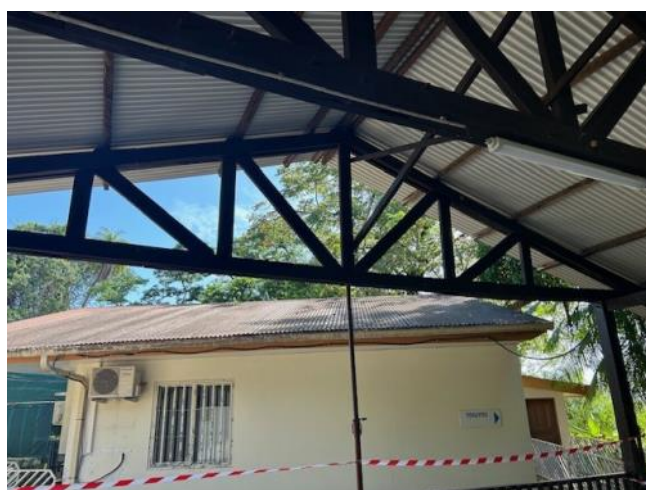
POINTS DE CONTRÔLES	AVIS	OBSERVATIONS
ENVIRONNEMENT	Pour Mémoire	Environnement marin à proximité immédiate du site nécessitant de prévoir des matériaux insensibles à la corrosion ou largement protégés tant au niveau de la structure porteuse des panneaux, que pour les panneaux photovoltaïque, câblages, connexions et matériels électriques, chemins de câbles.
CHARPENTE - PANNES (Bâtiments B, C et Atelier)	Favorable	Les charpentes sont en mesure de supporter la pose des panneaux photovoltaïques. Un traitement préventif anticorrosion des profilés métalliques est à prévoir.
STABILITE GENERALE (Bâtiments B, C et Atelier)	Favorable	La stabilité générale n'appelle pas d'observation particulière.
TOITURE (Bâtiments B, C et Atelier)	Favorable	Procéder à un lessivage des toitures et à un contrôle des fixations avant la pose des panneaux photovoltaïques.
CHARPENTE—PANNES (Bâtiment A et Carbet)	Défavorable	<u>Bâtiment A</u> : toiture non visible en totalité car le faux-plafond est rampant. Néanmoins de nombreuses fuites dégradant la charpente bois ont été constatées. Des traces de cordons de termites ont été identifiées. <u>Carbet</u> : 2 portiques de la charpente du carbet présentent un fléchissement dû à des défauts d'exécution. L'accès aux abords a été balisé.

*Carbet—Portiques bois instables*
