Rapport de mission de repérage des matériaux et produits contenant de l'amiante avant réalisation de travaux

Arrêté du 16/07/2019

Numéro de rapport	CCI Saône-Doubs 9429 09.12.24 A
Propriétaire	CCI Saône-Doubs
Donneur d'ordre	CCI Saône-Doubs
Adresse de l'immeuble	Bâtiment 30 avenue georges clémenceau 25000 BESANÇON
Bâtiment ou installation	Bâtiment
Date de la commande	19/11/2024
La ou le(s) date(s) d'exécution du repérage	09/12/2024
Date d'émission du rapport de repérage	10/01/2025
Référence du programme de travaux défini par le donneur d'ordre

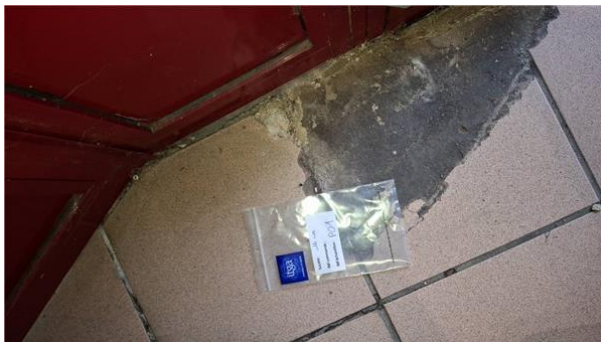
Nom du client	Numéro de dossier	Localisation
CCI Saône-Doubs	CCI Saône-Doubs 9429 09.12.24	RDC - Hall d'entrée Plancher - Sol
Nom de l'opérateur	Date de prélèvement	Matériau
DORNIER Julien	09/12/2024	Colle grise Carrelage
Résultat amiante		
absence d'amiante

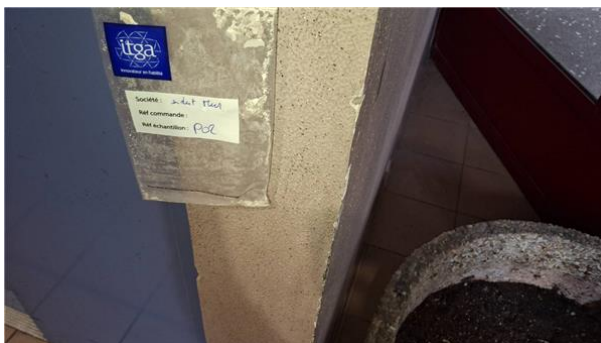
Nom du client	Numéro de dossier	Localisation
CCI Saône-Doubs	CCI Saône-Doubs 9429 09.12.24	RDC - Hall d'entrée Murs - Murs
Nom de l'opérateur	Date de prélèvement	Matériau
DORNIER Julien	09/12/2024	Enduits projetés
Résultat amiante		
absence d'amiante

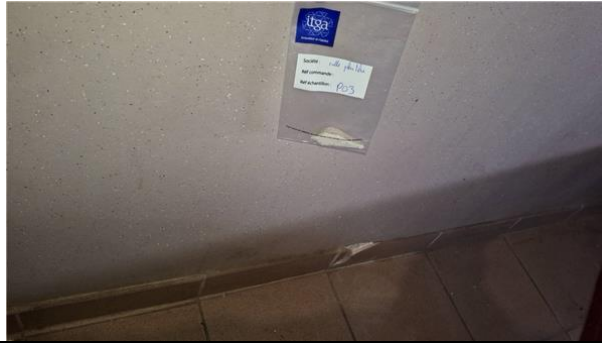
Nom du client	Numéro de dossier	Localisation
CCI Saône-Doubs	CCI Saône-Doubs 9429 09.12.24	RDC - Hall d'entrée Plinthes - Murs
Nom de l'opérateur	Date de prélèvement	Matériau
DORNIER Julien	09/12/2024	Colle grisePlinthe
Résultat amiante		
absence d'amiante

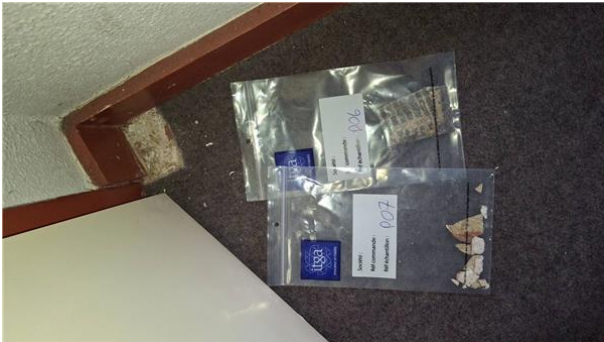
Nom du client	Numéro de dossier	Localisation
CCI Saône-Doubs	CCI Saône-Doubs 9429 09.12.24	RDC - Logement n°1 Plancher - Sol chambre
Nom de l'opérateur	Date de prélèvement	Matériau
DORNIER Julien	09/12/2024	Moquette grise
Résultat amiante		
absence d'amiante

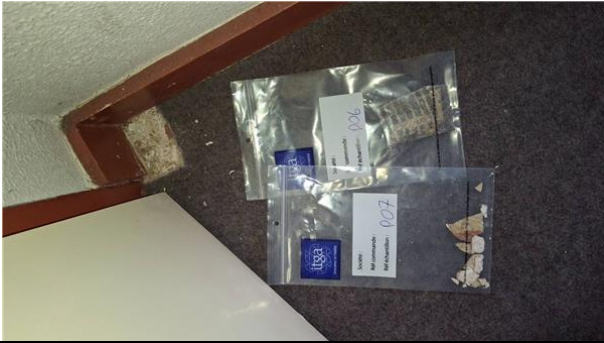
Nom du client	Numéro de dossier	Localisation
CCI Saône-Doubs	CCI Saône-Doubs 9429 09.12.24	RDC - Logement n°1 Plancher - Sol chambre
Nom de l'opérateur	Date de prélèvement	Matériau
DORNIER Julien	09/12/2024	Ragréage rose
Résultat amiante		
absence d'amiante

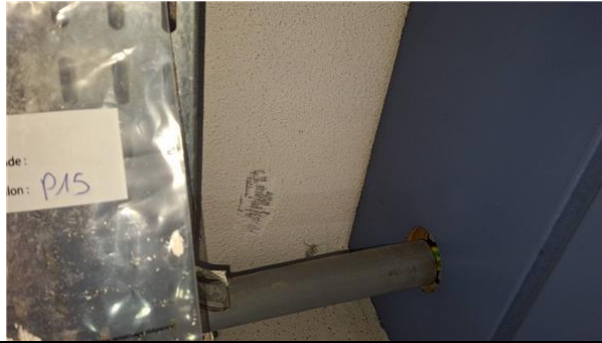
Nom du client	Numéro de dossier	Localisation
CCI Saône-Doubs	CCI Saône-Doubs 9429 09.12.24	1er - Dégagements n°1 Plafond - Plafond
Nom de l'opérateur	Date de prélèvement	Matériau
DORNIER Julien	09/12/2024	Enduits projetés
Résultat amiante		
absence d'amiante

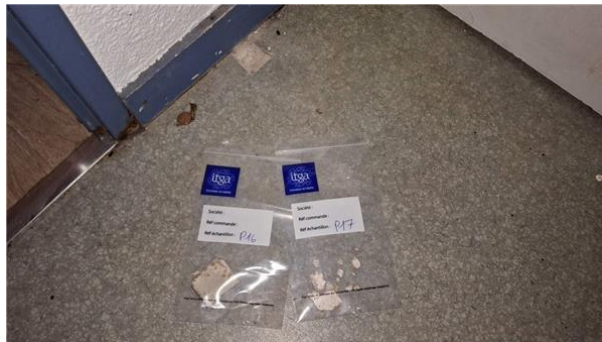
Nom du client	Numéro de dossier	Localisation
CCI Saône-Doubs	CCI Saône-Doubs 9429 09.12.24	1er - Logement n°16 Plancher - Sol Bains
Nom de l'opérateur	Date de prélèvement	Matériau
DORNIER Julien	09/12/2024	Revêtement PVC gris
Résultat amiante		
absence d'amiante

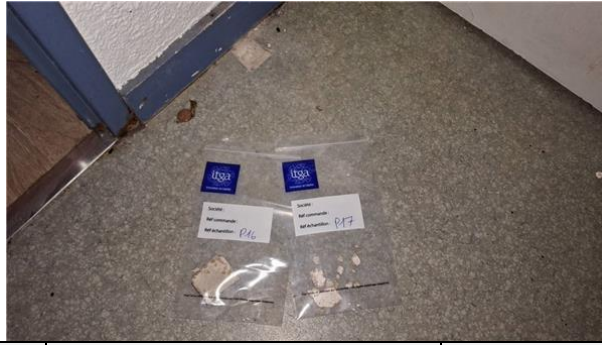
Nom du client	Numéro de dossier	Localisation
CCI Saône-Doubs	CCI Saône-Doubs 9429 09.12.24	1er - Logement n°16 Plancher - Sol Bains
Nom de l'opérateur	Date de prélèvement	Matériau
DORNIER Julien	09/12/2024	Ragréage gris
Résultat amiante		
absence d'amiante

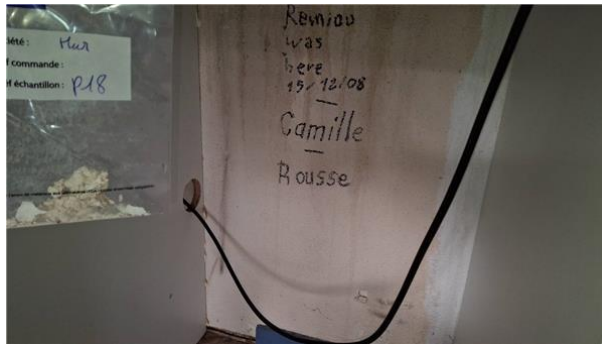
Nom du client	Numéro de dossier	Localisation
CCI Saône-Doubs	CCI Saône-Doubs 9429 09.12.24	1er - Logement n°16 Murs - Murs
Nom de l'opérateur	Date de prélèvement	Matériau
DORNIER Julien	09/12/2024	Enduits projetés
Résultat amiante		
absence d'amiante

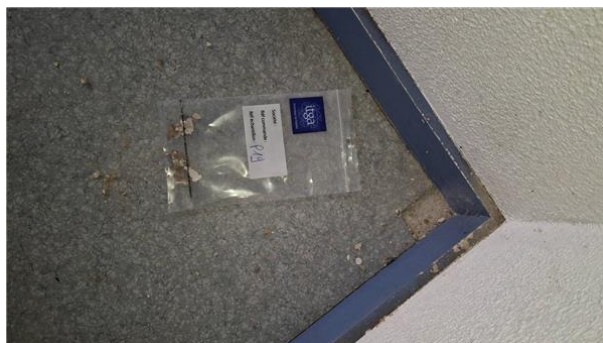
Nom du client	Numéro de dossier	Localisation
CCI Saône-Doubs	CCI Saône-Doubs 9429 09.12.24	1er - Logement n°18 Plancher - Sol Kitch
Nom de l'opérateur	Date de prélèvement	Matériau
DORNIER Julien	09/12/2024	Ragréage gris
Résultat amiante		
absence d'amiante

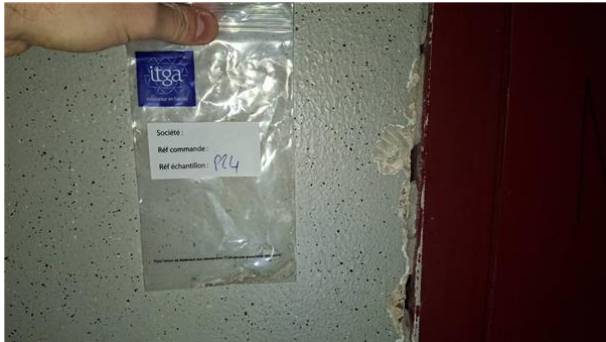
Nom du client	Numéro de dossier	Localisation
CCI Saône-Doubs	CCI Saône-Doubs 9429 09.12.24	2ème - Dégagements n°2 Murs - Murs
Nom de l'opérateur	Date de prélèvement	Matériau
DORNIER Julien	09/12/2024	Enduits projetés
Résultat amiante		
absence d'amiante

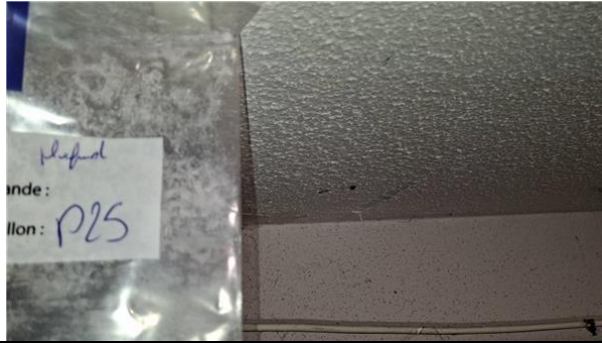
Nom du client	Numéro de dossier	Localisation
CCI Saône-Doubs	CCI Saône-Doubs 9429 09.12.24	2ème - Dégagements n°2 Plafond - Plafond
Nom de l'opérateur	Date de prélèvement	Matériau
DORNIER Julien	09/12/2024	Enduits projetés
Résultat amiante		
absence d'amiante

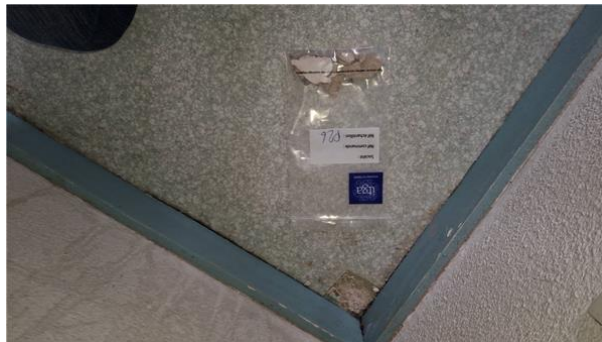
Nom du client	Numéro de dossier	Localisation
CCI Saône-Doubs	CCI Saône-Doubs 9429 09.12.24	2ème - Logement n°22 Plancher - Sol Kitch
Nom de l'opérateur	Date de prélèvement	Matériau
DORNIER Julien	09/12/2024	Ragréage gris
Résultat amiante		
absence d'amiante

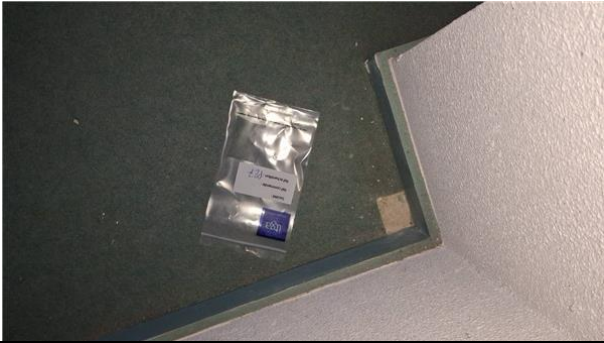
Nom du client	Numéro de dossier	Localisation
CCI Saône-Doubs	CCI Saône-Doubs 9429 09.12.24	2ème - Logement n°22 Plancher - Sol entrée
Nom de l'opérateur	Date de prélèvement	Matériau
DORNIER Julien	09/12/2024	Moquette verte
Résultat amiante		
absence d'amiante

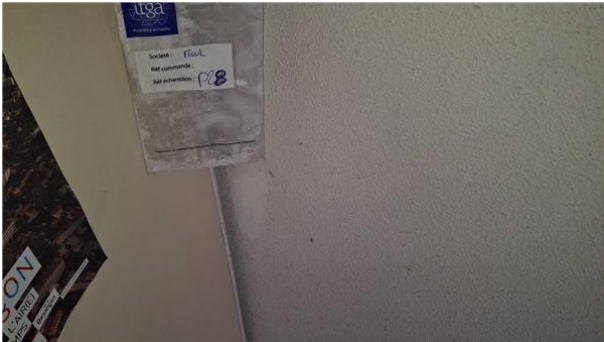
Nom du client	Numéro de dossier	Localisation
CCI Saône-Doubs	CCI Saône-Doubs 9429 09.12.24	2ème - Logement n°22 Murs - Murs
Nom de l'opérateur	Date de prélèvement	Matériau
DORNIER Julien	09/12/2024	Enduits projetés
Résultat amiante		
absence d'amiante

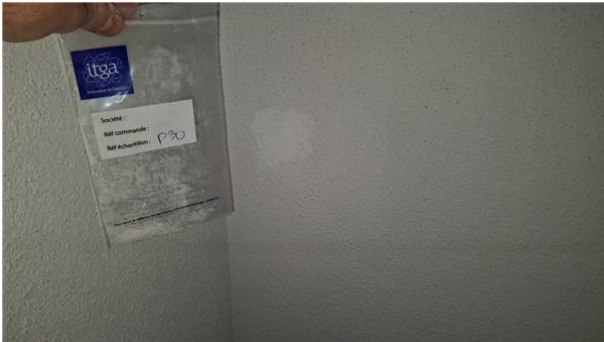
Nom du client	Numéro de dossier	Localisation
CCI Saône-Doubs	CCI Saône-Doubs 9429 09.12.24	2ème - Logement n°24 Murs - Murs
Nom de l'opérateur	Date de prélèvement	Matériau
DORNIER Julien	09/12/2024	Enduits projetés
Résultat amiante		
absence d'amiante

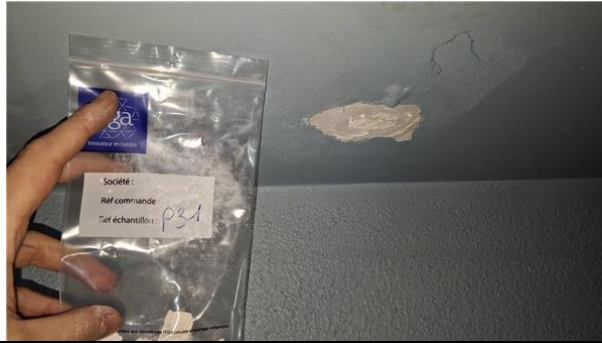
Nom du client	Numéro de dossier	Localisation
CCI Saône-Doubs	CCI Saône-Doubs 9429 09.12.24	2ème - Logement n°24 Plafond - Plafond
Nom de l'opérateur	Date de prélèvement	Matériau
DORNIER Julien	09/12/2024	Enduits
Résultat amiante		
absence d'amiante

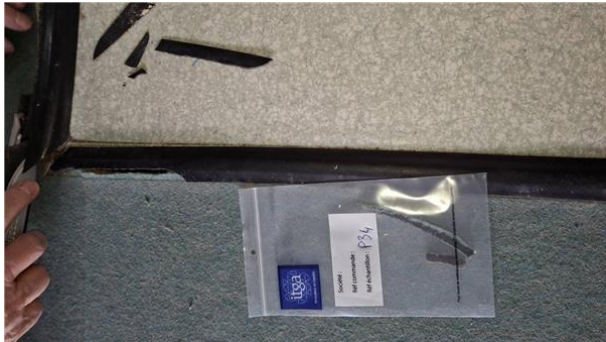
Nom du client	Numéro de dossier	Localisation
CCI Saône-Doubs	CCI Saône-Doubs 9429 09.12.24	2ème - Logement n°25 Plancher - Sol
Nom de l'opérateur	Date de prélèvement	Matériau
DORNIER Julien	09/12/2024	colle noir entre moquette et barre liaison
Résultat amiante		
absence d'amiante

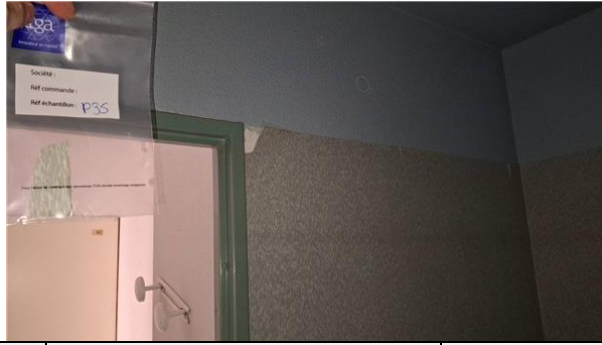
Nom du client	Numéro de dossier	Localisation
CCI Saône-Doubs	CCI Saône-Doubs 9429 09.12.24	2ème - Logement n°26 Murs - Murs
Nom de l'opérateur	Date de prélèvement	Matériau
DORNIER Julien	09/12/2024	Revêtement PVC mural
Résultat amiante		
absence d'amiante

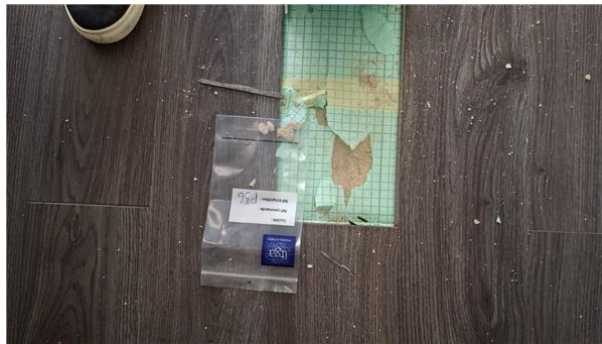
Nom du client	Numéro de dossier	Localisation
CCI Saône-Doubs	CCI Saône-Doubs 9429 09.12.24	2ème - Logement n°27 Plancher - Sol entrée
Nom de l'opérateur	Date de prélèvement	Matériau
DORNIER Julien	09/12/2024	Ragréage gris
Résultat amiante		
absence d'amiante

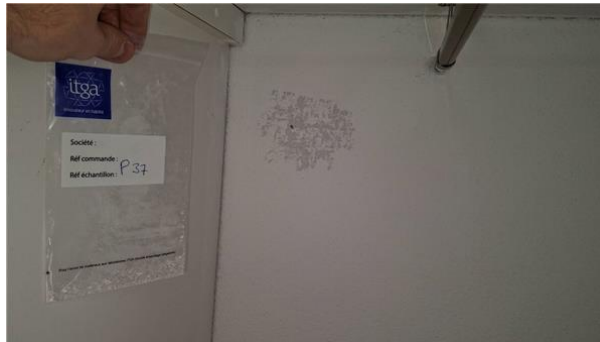
Nom du client	Numéro de dossier	Localisation
CCI Saône-Doubs	CCI Saône-Doubs 9429 09.12.24	2ème - Logement n°27 Murs - Murs
Nom de l'opérateur	Date de prélèvement	Matériau
DORNIER Julien	09/12/2024	Enduits projetés
Résultat amiante		
absence d'amiante

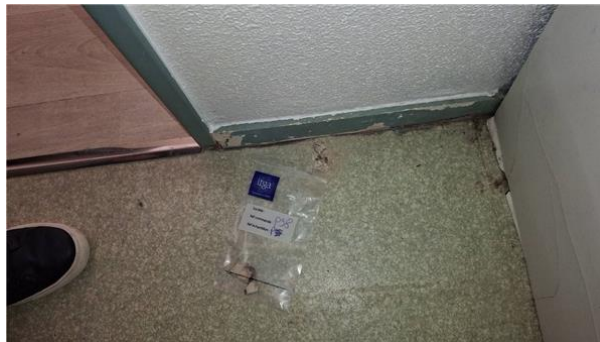
Nom du client	Numéro de dossier	Localisation
CCI Saône-Doubs	CCI Saône-Doubs 9429 09.12.24	2ème - Logement n°28 Plancher - Sol Bains
Nom de l'opérateur	Date de prélèvement	Matériau
DORNIER Julien	09/12/2024	Ragréage gris
Résultat amiante		
absence d'amiante

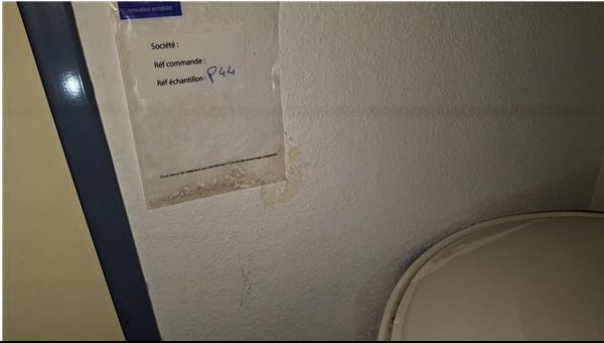
Nom du client	Numéro de dossier	Localisation
CCI Saône-Doubs	CCI Saône-Doubs 9429 09.12.24	3ème - Logement n°33 Murs - Murs
Nom de l'opérateur	Date de prélèvement	Matériau
DORNIER Julien	09/12/2024	Enduits projetés
Résultat amiante		
absence d'amiante

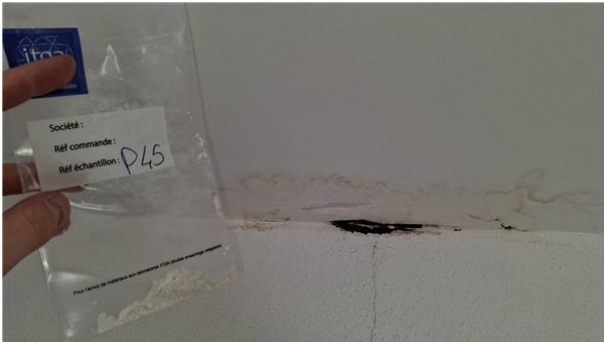
Nom du client	Numéro de dossier	Localisation
CCI Saône-Doubs	CCI Saône-Doubs 9429 09.12.24	3ème - Logement n°33 Plafond - Plafond
Nom de l'opérateur	Date de prélèvement	Matériau
DORNIER Julien	09/12/2024	Enduits
Résultat amiante		
absence d'amiante

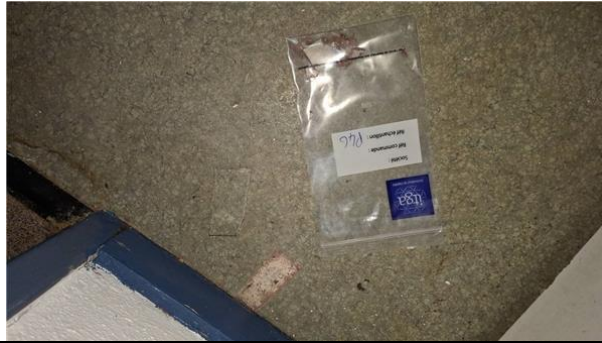
Nom du client	Numéro de dossier	Localisation
CCI Saône-Doubs	CCI Saône-Doubs 9429 09.12.24	3ème - Logement n°33 Plancher - Sol Bains
Nom de l'opérateur	Date de prélèvement	Matériau
DORNIER Julien	09/12/2024	Ragréage rose
Résultat amiante		
absence d'amiante

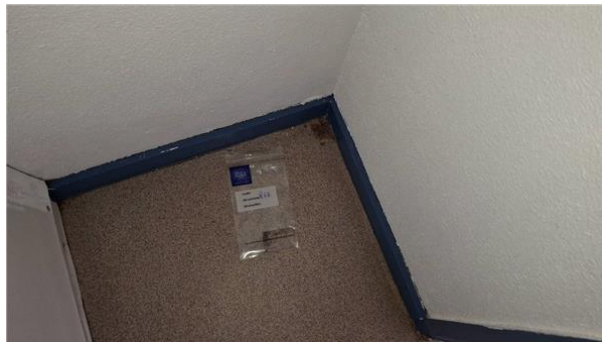
Nom du client	Numéro de dossier	Localisation
CCI Saône-Doubs	CCI Saône-Doubs 9429 09.12.24	3ème - Logement n°33 Plancher - Sol entrée
Nom de l'opérateur	Date de prélèvement	Matériau
DORNIER Julien	09/12/2024	Revêtement marron
Résultat amiante		
absence d'amiante

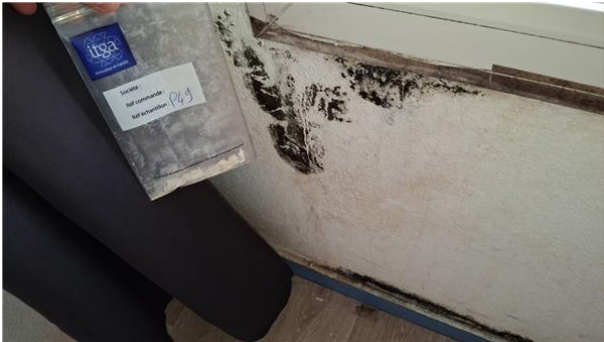
Nom du client	Numéro de dossier	Localisation
CCI Saône-Doubs	CCI Saône-Doubs 9429 09.12.24	3ème - Logement n°35 Murs - Murs
Nom de l'opérateur	Date de prélèvement	Matériau
DORNIER Julien	09/12/2024	Enduits projetés
Résultat amiante		
absence d'amiante

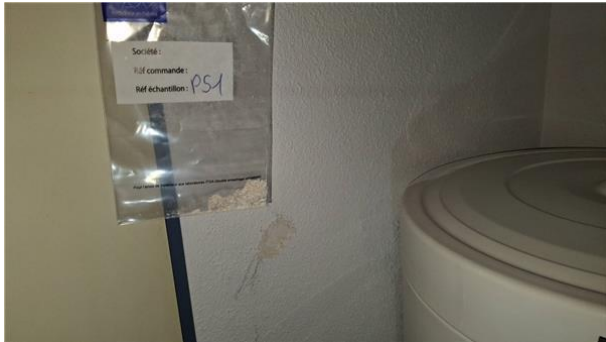
Nom du client	Numéro de dossier	Localisation
CCI Saône-Doubs	CCI Saône-Doubs 9429 09.12.24	3ème - Logement n°37 Murs - Murs
Nom de l'opérateur	Date de prélèvement	Matériau
DORNIER Julien	09/12/2024	Enduits projetés
Résultat amiante		
absence d'amiante

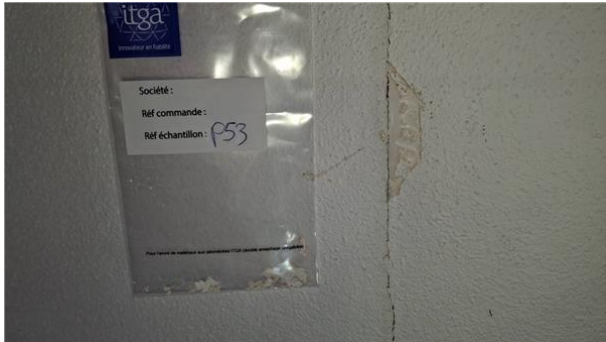
Nom du client	Numéro de dossier	Localisation
CCI Saône-Doubs	CCI Saône-Doubs 9429 09.12.24	3ème - Logement n°39 Murs - Murs
Nom de l'opérateur	Date de prélèvement	Matériau
DORNIER Julien	09/12/2024	Enduits projetés
Résultat amiante		
absence d'amiante

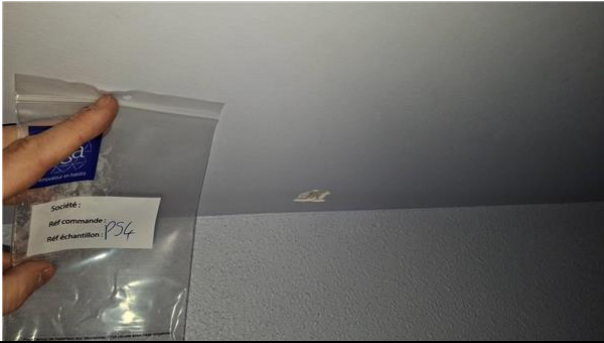
Nom du client	Numéro de dossier	Localisation
CCI Saône-Doubs	CCI Saône-Doubs 9429 09.12.24	3ème - Logement n°39 Plafond - Plafond
Nom de l'opérateur	Date de prélèvement	Matériau
DORNIER Julien	09/12/2024	Enduits
Résultat amiante		
absence d'amiante

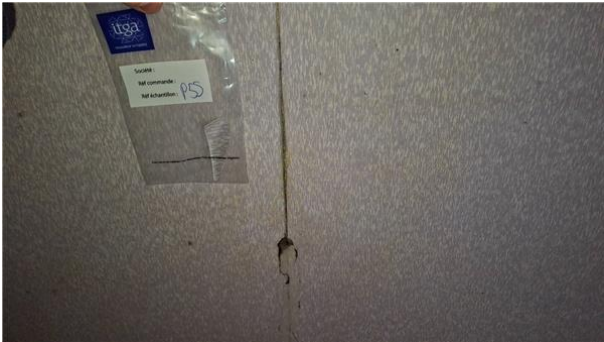
Nom du client	Numéro de dossier	Localisation
CCI Saône-Doubs	CCI Saône-Doubs 9429 09.12.24	3ème - Logement n°39 Murs - Murs
Nom de l'opérateur	Date de prélèvement	Matériau
DORNIER Julien	09/12/2024	Revêtement PVC mural
Résultat amiante		
absence d'amiante

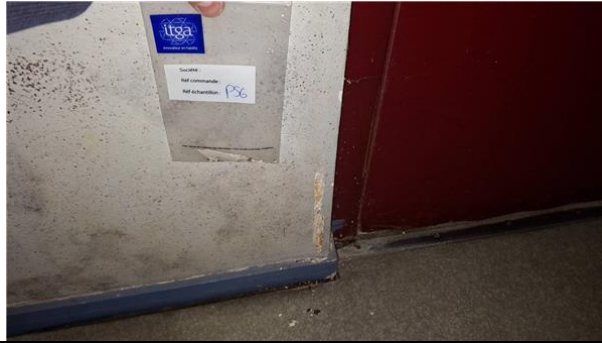
Nom du client	Numéro de dossier	Localisation
CCI Saône-Doubs	CCI Saône-Doubs 9429 09.12.24	3ème - Dégagements n°3 Murs - Murs
Nom de l'opérateur	Date de prélèvement	Matériau
DORNIER Julien	09/12/2024	Enduits projetés
Résultat amiante		
absence d'amiante

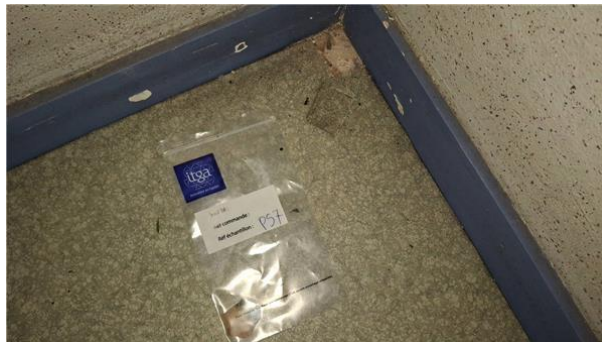
Nom du client	Numéro de dossier	Localisation
CCI Saône-Doubs	CCI Saône-Doubs 9429 09.12.24	3ème - Dégagements n°3 Plancher - Sol Bains
Nom de l'opérateur	Date de prélèvement	Matériau
DORNIER Julien	09/12/2024	Ragréage gris
Résultat amiante		
absence d'amiante

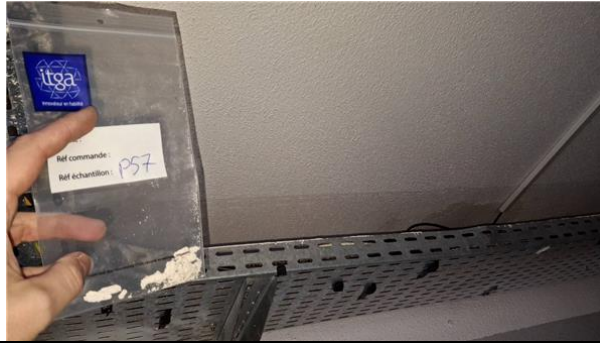
Nom du client	Numéro de dossier	Localisation
CCI Saône-Doubs	CCI Saône-Doubs 9429 09.12.24	3ème - Dégagements n°3 Plafond - Plafond
Nom de l'opérateur	Date de prélèvement	Matériau
DORNIER Julien	09/12/2024	Enduits projetés
Résultat amiante		
absence d'amiante

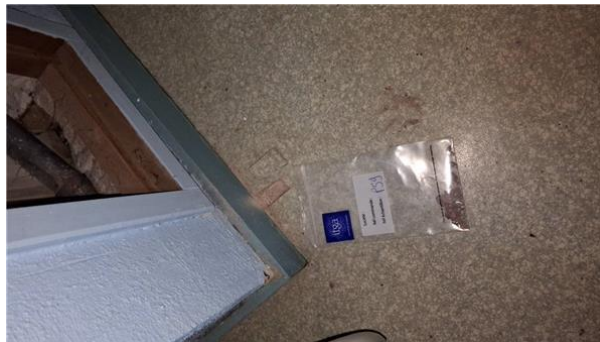
Nom du client	Numéro de dossier	Localisation
CCI Saône-Doubs	CCI Saône-Doubs 9429 09.12.24	4ème - Logement n°41 Plancher - Sol Bains
Nom de l'opérateur	Date de prélèvement	Matériau
DORNIER Julien	09/12/2024	Ragréage rose
Résultat amiante		
absence d'amiante

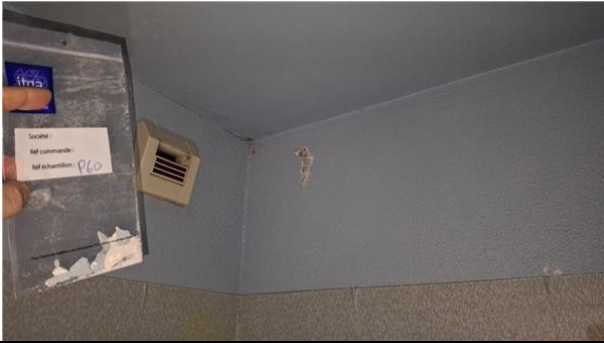
Nom du client	Numéro de dossier	Localisation
CCI Saône-Doubs	CCI Saône-Doubs 9429 09.12.24	4ème - Logement n°41 Murs - Murs
Nom de l'opérateur	Date de prélèvement	Matériau
DORNIER Julien	09/12/2024	Enduits projetés
Résultat amiante		
absence d'amiante

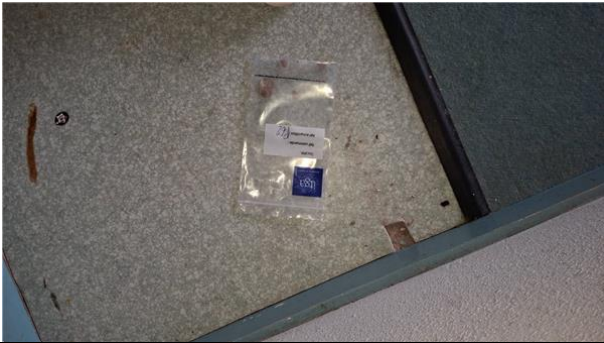
Nom du client	Numéro de dossier	Localisation
CCI Saône-Doubs	CCI Saône-Doubs 9429 09.12.24	4ème - Logement n°44 Plancher - Sol Kitch
Nom de l'opérateur	Date de prélèvement	Matériau
DORNIER Julien	09/12/2024	Ragréage rose
Résultat amiante		
absence d'amiante

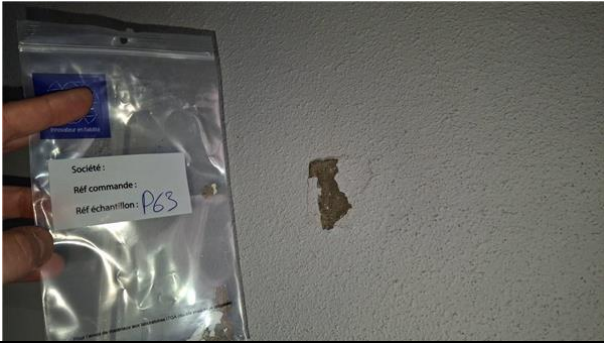
Nom du client	Numéro de dossier	Localisation
CCI Saône-Doubs	CCI Saône-Doubs 9429 09.12.24	4ème - Logement n°44 Murs - Murs
Nom de l'opérateur	Date de prélèvement	Matériau
DORNIER Julien	09/12/2024	Enduits projetés
Résultat amiante		
absence d'amiante

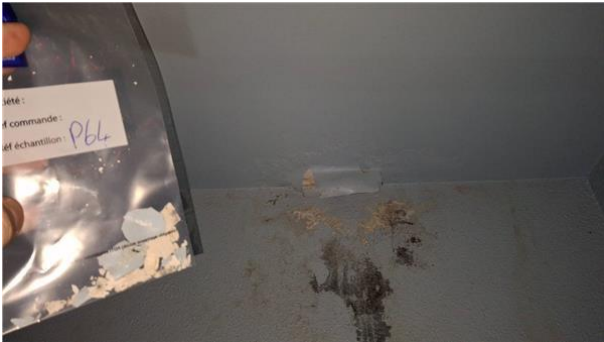
Nom du client	Numéro de dossier	Localisation
CCI Saône-Doubs	CCI Saône-Doubs 9429 09.12.24	4ème - Logement n°45 Murs - Murs
Nom de l'opérateur	Date de prélèvement	Matériau
DORNIER Julien	09/12/2024	Enduits projetés
Résultat amiante		
absence d'amiante

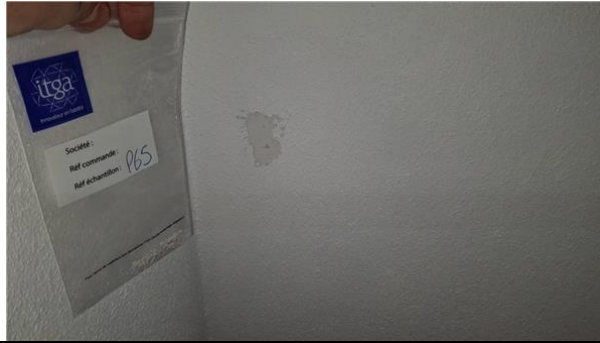
Nom du client	Numéro de dossier	Localisation
CCI Saône-Doubs	CCI Saône-Doubs 9429 09.12.24	4ème - Logement n°46 Murs - Murs
Nom de l'opérateur	Date de prélèvement	Matériau
DORNIER Julien	09/12/2024	Enduits projetés
Résultat amiante		
absence d'amiante

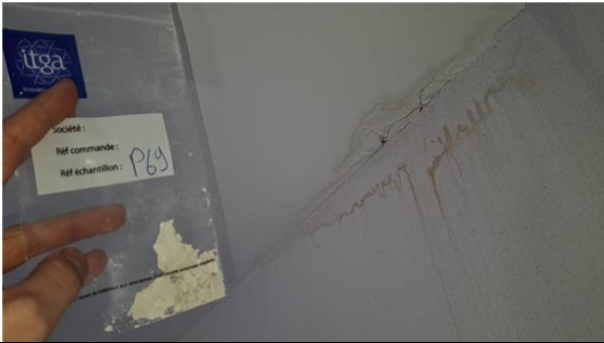
Nom du client	Numéro de dossier	Localisation
CCI Saône-Doubs	CCI Saône-Doubs 9429 09.12.24	4ème - Logement n°49 Plafond - Plafond
Nom de l'opérateur	Date de prélèvement	Matériau
DORNIER Julien	09/12/2024	Enduits
Résultat amiante		
absence d'amiante

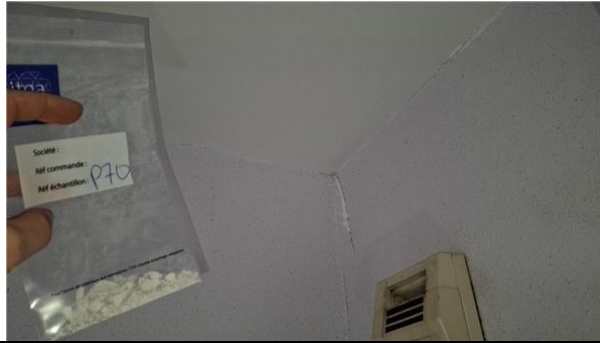
Nom du client	Numéro de dossier	Localisation
CCI Saône-Doubs	CCI Saône-Doubs 9429 09.12.24	4ème - Logement n°49 Murs - Murs
Nom de l'opérateur	Date de prélèvement	Matériau
DORNIER Julien	09/12/2024	Enduits projetés
Résultat amiante		
absence d'amiante

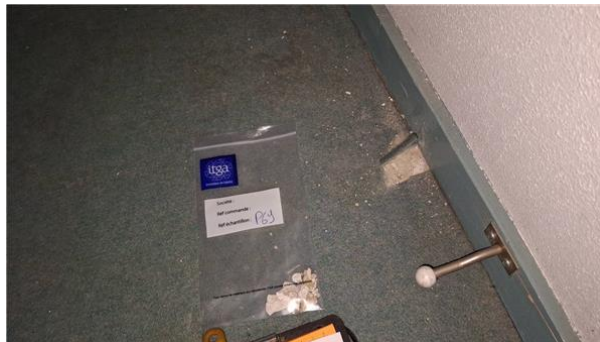
Nom du client	Numéro de dossier	Localisation
CCI Saône-Doubs	CCI Saône-Doubs 9429 09.12.24	4ème - Logement n°49 Plancher - Sol dgt
Nom de l'opérateur	Date de prélèvement	Matériau
DORNIER Julien	09/12/2024	Ragréage rose
Résultat amiante		
absence d'amiante

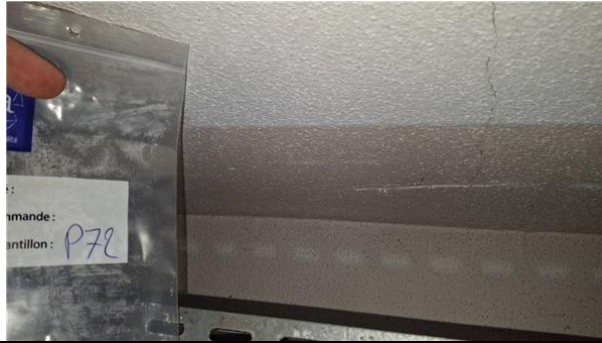
Nom du client	Numéro de dossier	Localisation
CCI Saône-Doubs	CCI Saône-Doubs 9429 09.12.24	4ème - Dégagements n°4 Plafond - Plafond
Nom de l'opérateur	Date de prélèvement	Matériau
DORNIER Julien	09/12/2024	Enduits projetés
Résultat amiante		
absence d'amiante

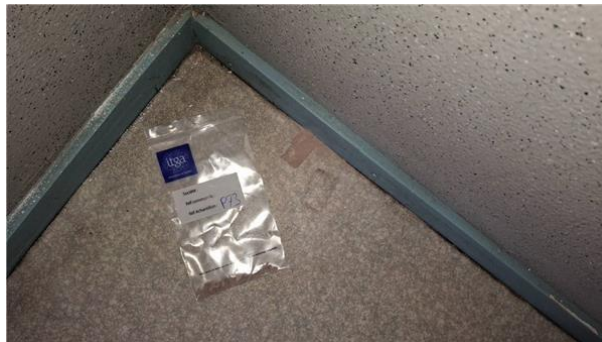
Nom du client	Numéro de dossier	Localisation
CCI Saône-Doubs	CCI Saône-Doubs 9429 09.12.24	4ème - Dégagements n°4 Plancher - Sol Bains
Nom de l'opérateur	Date de prélèvement	Matériau
DORNIER Julien	09/12/2024	Ragréage gris
Résultat amiante		
absence d'amiante

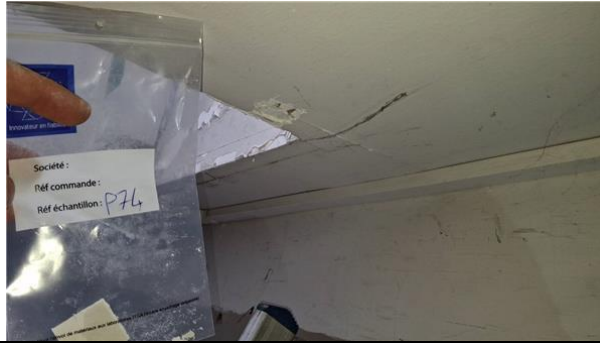
Nom du client	Numéro de dossier	Localisation
CCI Saône-Doubs	CCI Saône-Doubs 9429 09.12.24	5ème - ESC Plafond - Plafond
Nom de l'opérateur	Date de prélèvement	Matériau
DORNIER Julien	09/12/2024	Bande et enduit de jointoiment des plaque de platre
Résultat amiante		
absence d'amiante

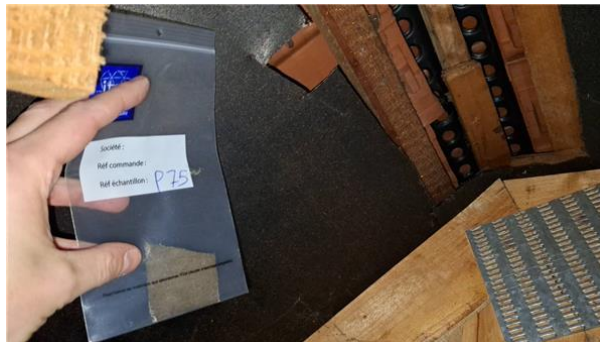
Nom du client	Numéro de dossier	Localisation
CCI Saône-Doubs	CCI Saône-Doubs 9429 09.12.24	6ème - Combles non aménagé n°1 Pare pluies - Sous toiture
Nom de l'opérateur	Date de prélèvement	Matériau
DORNIER Julien	09/12/2024	Plaques bitumineuses
Résultat amiante		
absence d'amiante

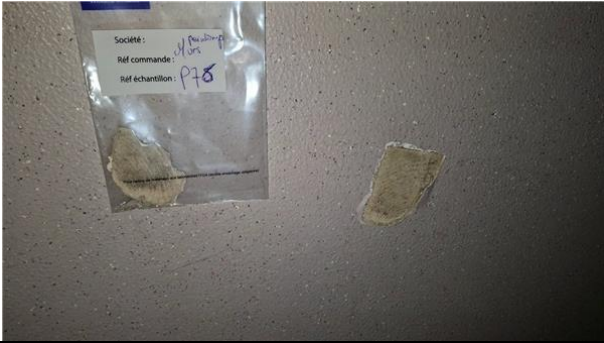
Nom du client	Numéro de dossier	Localisation
CCI Saône-Doubs	CCI Saône-Doubs 9429 09.12.24	5ème - Dégagements n°5 Murs - Murs
Nom de l'opérateur	Date de prélèvement	Matériau
DORNIER Julien	09/12/2024	Enduits projetés
Résultat amiante		
absence d'amiante
