Diagnostic préalable avant travaux de ravalement de façade

Date : 27 Octobre 2023

Bâtiment : La Cité d'Arès
25 Avenue de la forêt
33 740 ARES

Objet de diagnostic

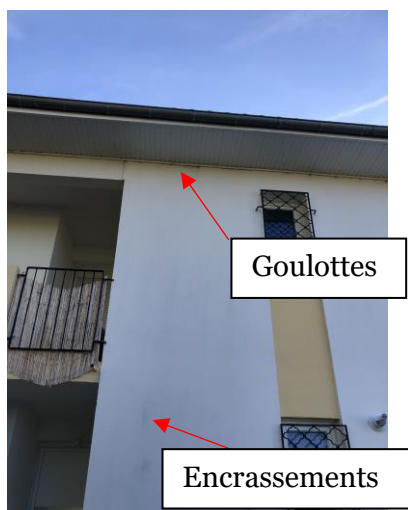
Figure 11 : Vue de la façade principale

Tout d'abord, la façade principale en maçonnerie, enduite et peinte. La peinture est visiblement à refaire. On trouve une peinture acrylique en deux teintes.

La façade présente des encrassements atmosphériques ainsi que des microfissures.

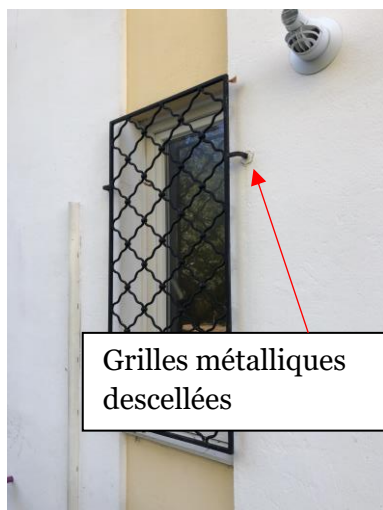
Nous constatons également que plusieurs grilles métalliques sont descellées (figure n°12).

Figure 12 : Photo des grilles sur la façade

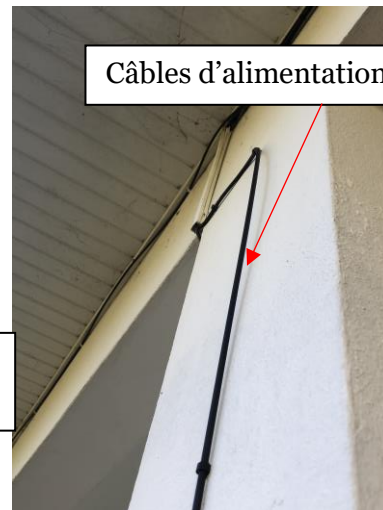
De nombreuses goulottes sont fixées à la façade, permettant le passage des câbles d'alimentation.

Figure 13 : Photo des câbles d'alimentation

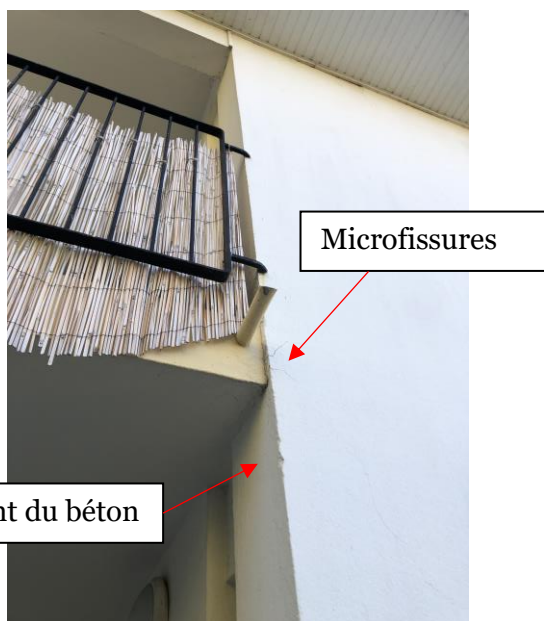
Des microfissures et de légères épaufrures sont également visibles (figure n°14). On constate un espacement entre les avant toits en PVC et le mur (figure n°15).

Figure 14 : Vue d'une loggia depuis l'extérieur Ouest

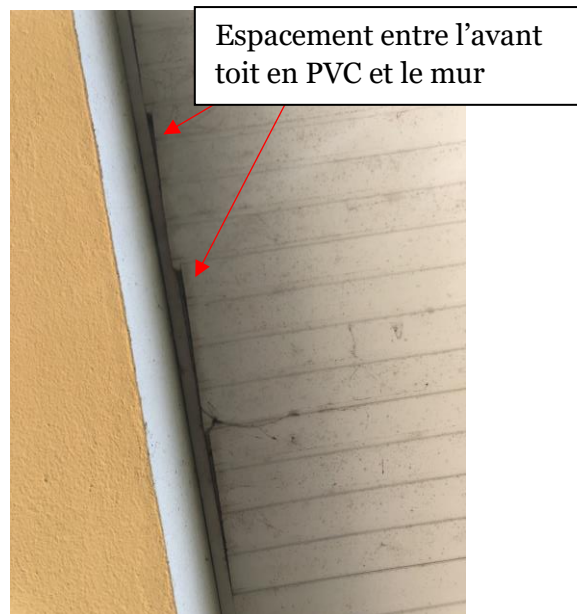
Figure 15 : Vue de l'espacement entre l'avant toit en PVC et le mur

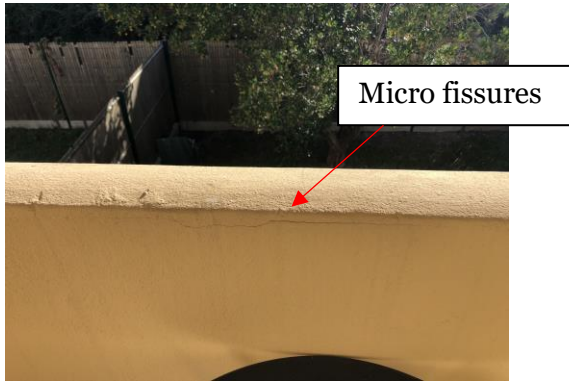
Nous constatons des éclatements du béton ainsi que des microfissures au niveau des loggias (figure n°16 et n°17). Nous vérifierons le bon état des armatures.

Figure 16 : Microfissure sur loggia avec peinture structurée à base de résine

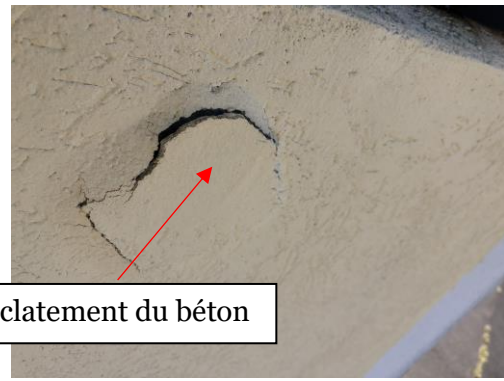
Figure 17 : Eclatement du béton, vue depuis un porche d'entrée

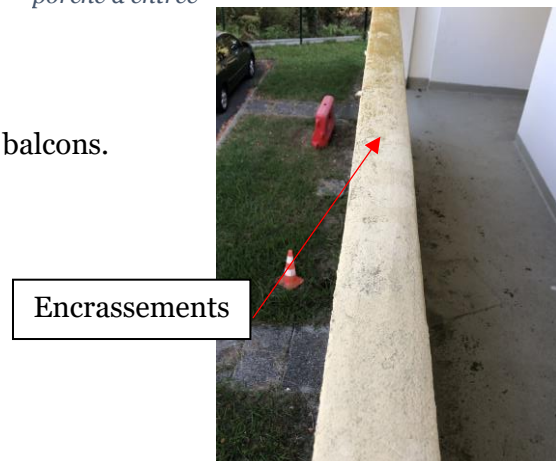
Des encrassements sont également visibles sur les balcons.
(figure n°18)

Figure 18 : Encrassement du mur garde corps d'une loggia ouest

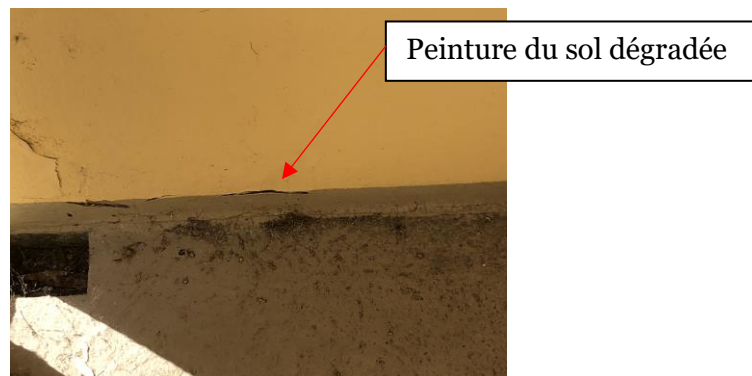
La peinture du sol est dégradée au niveau de la jonction mur/sol. L'écoulement de l'eau nous a été décrit comme satisfaisant (figure n°19).

Figure 19 : Vue du sol d'une loggia, avec décollement de la peinture à la jonction avec la peinture murale

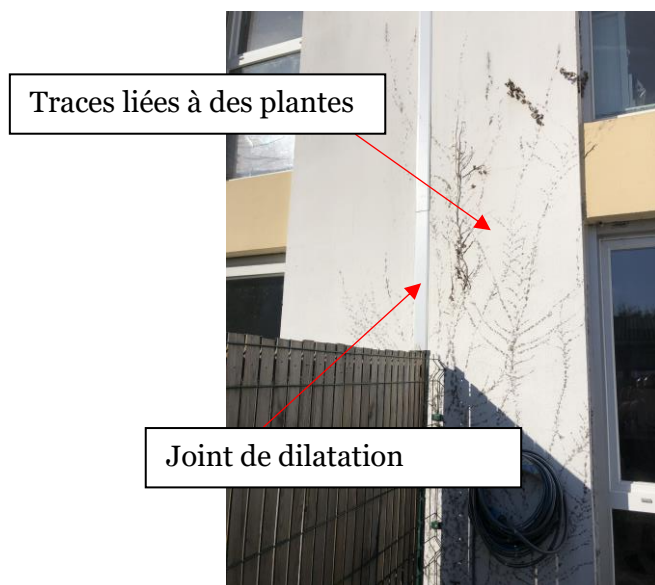
Nous constatons également des traces de fixations des anciennes clôtures présentes entre les jardins (*figure n°21*). Nous voyons aussi des traces sur les murs, liées à des plantes (*figure n°20*).

Figure 20 : Vue de la façade depuis les jardins

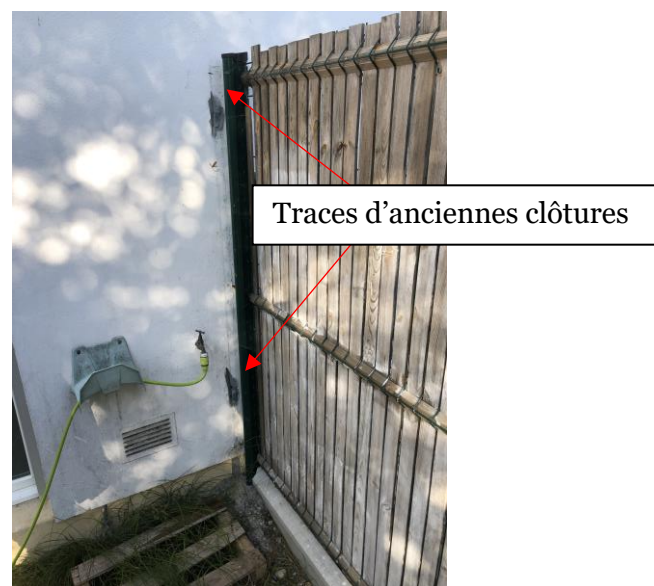
Figure 21 : Traces d'anciennes clôtures sur la façade

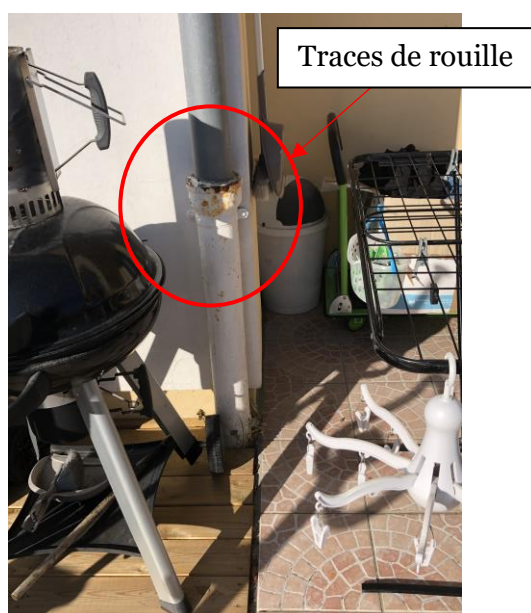
Des traces de rouille sont présentes au niveau de la descente d'eaux pluviales (*figure n°22*). Nous en trouvons également sur le châssis d'une des portes d'accès à l'extérieur depuis la cuisine. La peinture est dégradée sur la marche donnant accès à cette porte (*figure n°23*).

Figure 22 : Rouille sur une descente EP

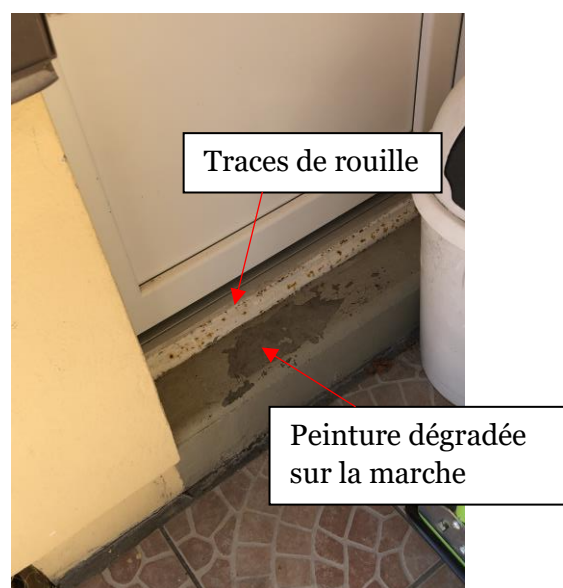
Figure 23 : Porte entre une cuisine et l'extérieur

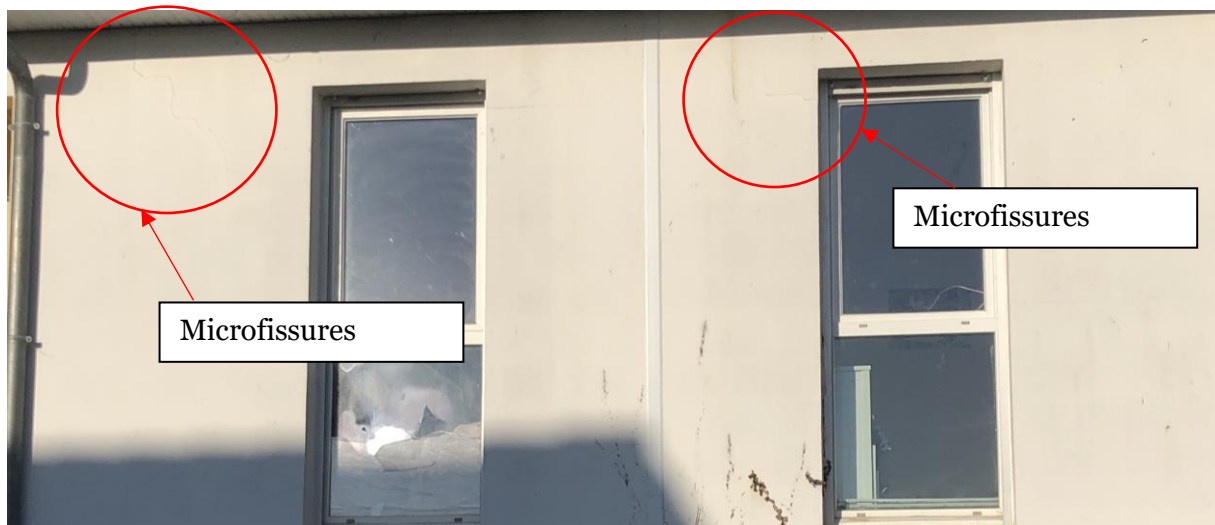
Des microfissures sont présentes sur la façade arrière du bâtiment (figure n°24).

Figure 24 : Vue des microfissures sur la façade arrière

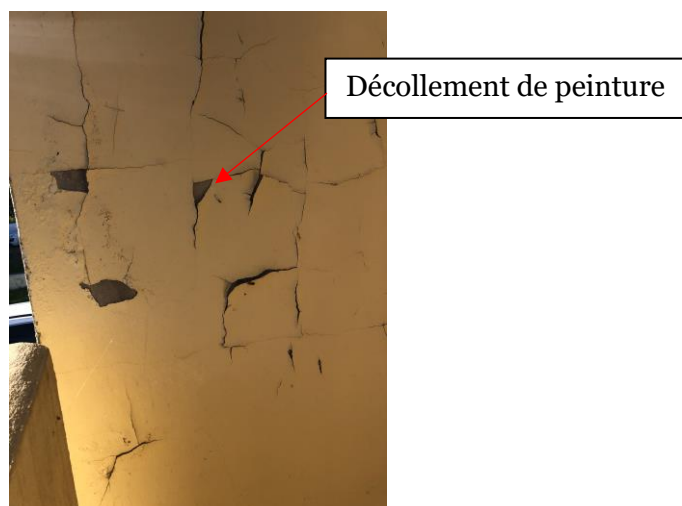
Nous retrouvons donc des microfissures, des éclatements du béton et des encrassements. L'étanchéité est également à reprendre sur ces loggias.

Nous trouvons aussi des décollements de peinture (figure n°25).

Figure 25 : Photo de la peinture décollée sur une loggia Est

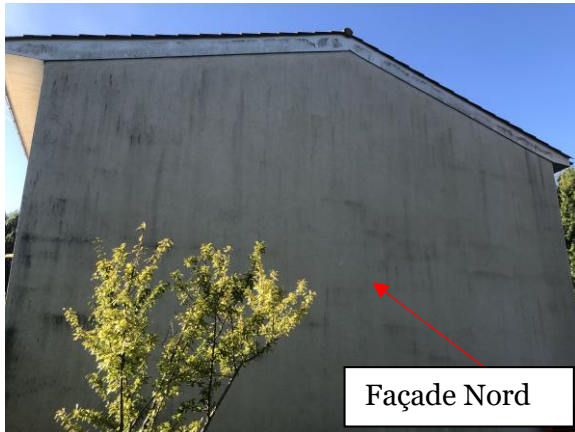
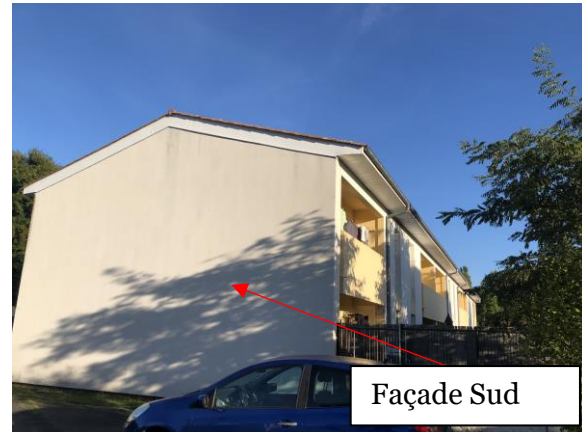
Cette intervention a engendré l'installation de couvertines dans le prolongement de la toiture. Nous constatons des marques noires et coulures au droit de ces couvertines.

La façade nord est plus sale que la façade sud, dû au manque d'exposition au soleil (*figures n°26 et n°27*).

Figure 26 : Photo du pignon Nord

Figure 27 : Photo du pignon Sud

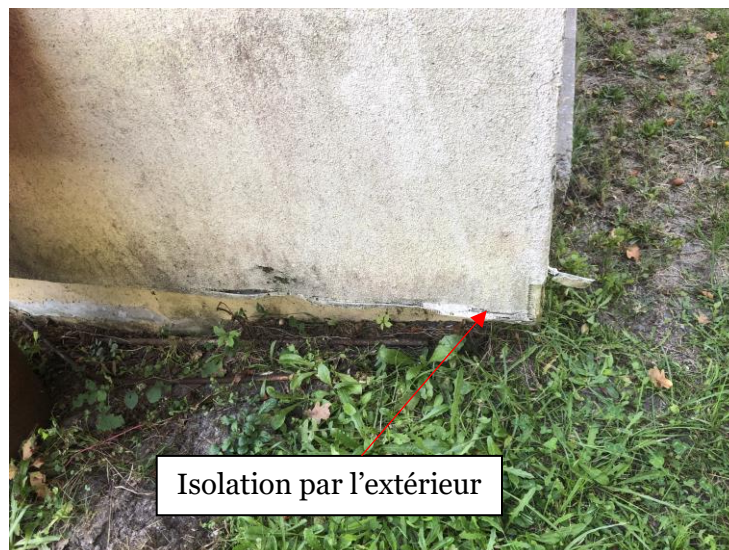
Par ailleurs, nous pouvons voir que l'isolation par l'extérieure se détache du mur par endroits sur la façade nord (*figure n°28*).

Figure 28 : Vue du pignon Nord, avec l'isolation par l'extérieur dégradée

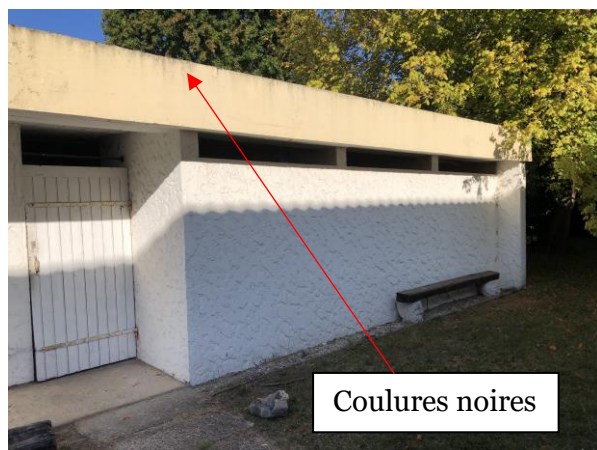
Sur la partie supérieure, nous constatons des coulures noires (*figure n°29*).

Figure 29 : Vue d'ensemble du local annexe

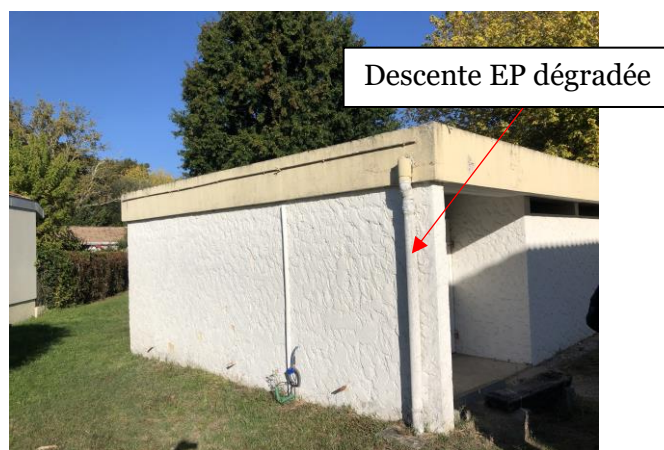
Des supports métalliques sont fixés dans le mur et sont rouillés (*figure n°31*). La descente d'eaux pluviales est également dégradée (*figure n°30*). Des gaines sont en attente sur la façade côté sud (*figure n°32*). Les parties métalliques de la porte sont également rouillées.

Figure 30 : Vue de la façade Sud

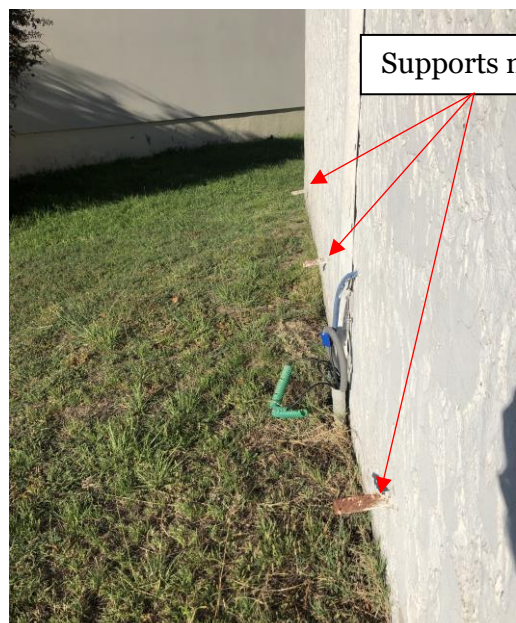
Figure 31 : Photo des supports métalliques rouillés sur la façade Sud

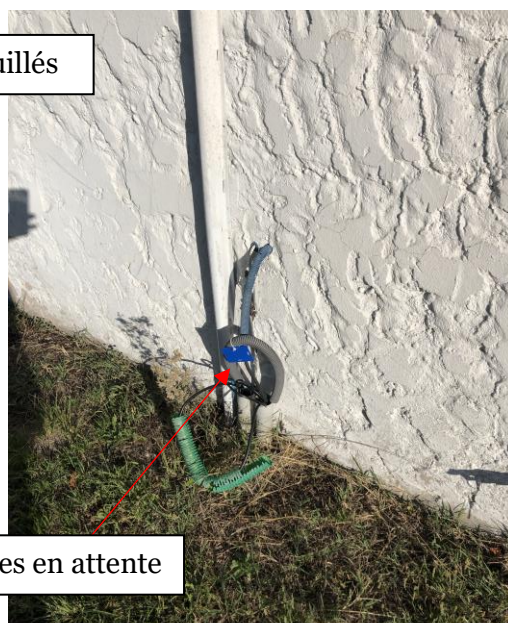
Figure 32 : Photo des gaines en attente sur la façade Sud

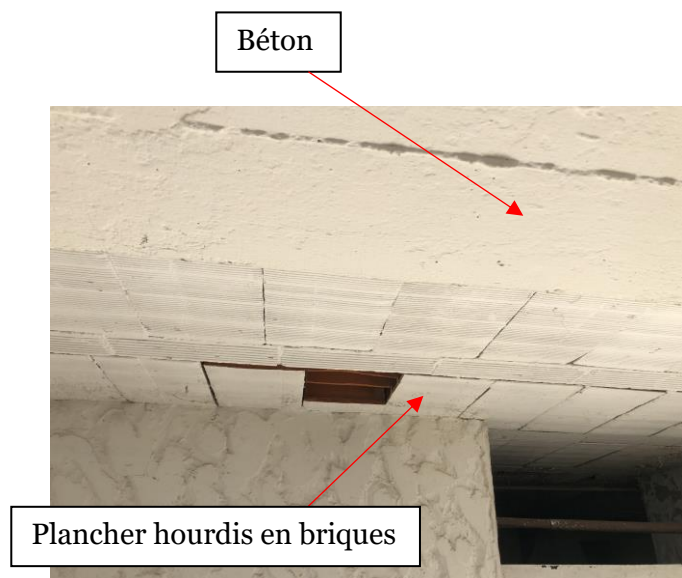
Les plafonds présentent également des pathologies. Nous constatons des microfissures et de légères épaufrures (*figure n°34*). Une partie de ce plafond est en béton, l'autre est en plancher hourdis briques (*figure n°33*).

Figure 33 : Vue du plafond du local annexe

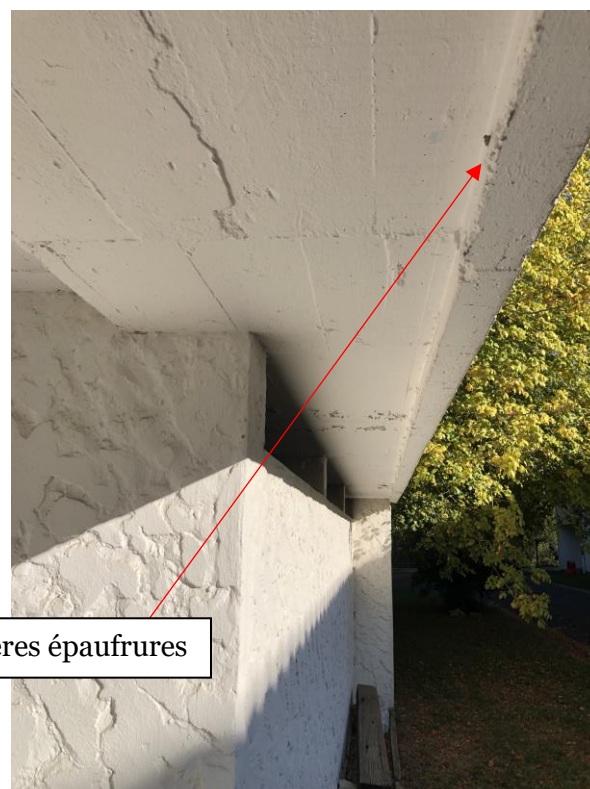
Figure 34 : Vue des épaufrures du local annexe

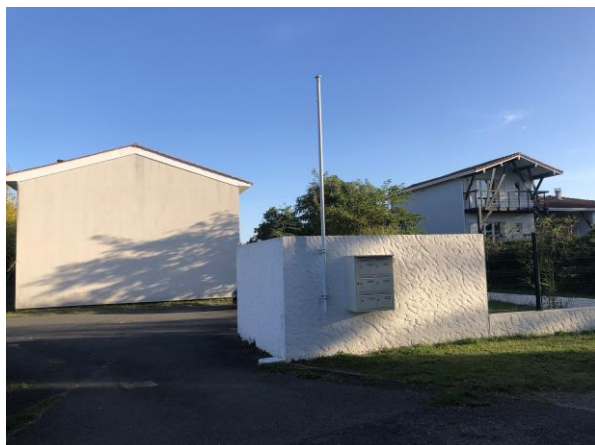
Il s'agit d'une construction en maçonnerie, enduite et peinte. La peinture appliquée est une peinture acrylique. Des encrassements sont visibles ainsi que des microfissures.

Figure 35 : Entrée de la résidence avec les boîtes aux lettres

Muret d'entrée avec boîtes aux lettres et espace poubelles	<ul style="list-style-type: none"> - Nettoyage - Décapage - Réparation des fissures - Application peinture
