Rapport de mission de repérage des matériaux et produits contenant de l'amiante avant réalisation de travaux dans un immeuble bâti

Numéro d'offre : **2572027- V4- IREST**
CAFETERIA
Numéro de contrat : **C24210963**
Numéro de rapport (n° de tâche) :
T241673533- VERSION 4- IREST
Date : **06/01/2025**

Bâtiment IRESTE
NANTES UNIVERSITE ECOLE
POLYTECHINQUE Bâtiment IRESTE
rue Christian Pauc
44300 NANTES

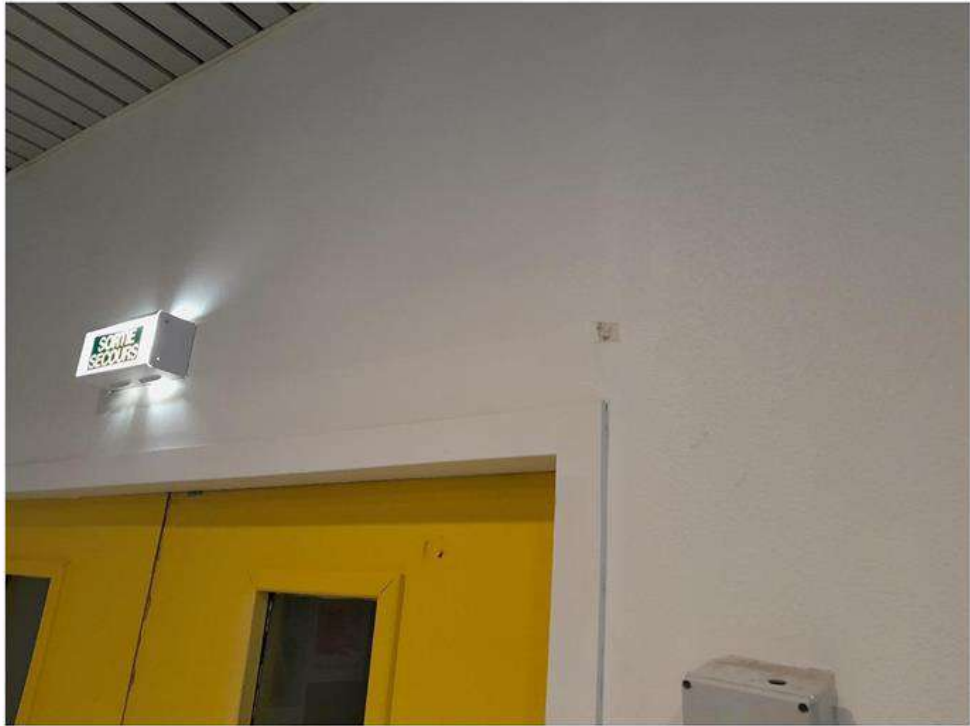
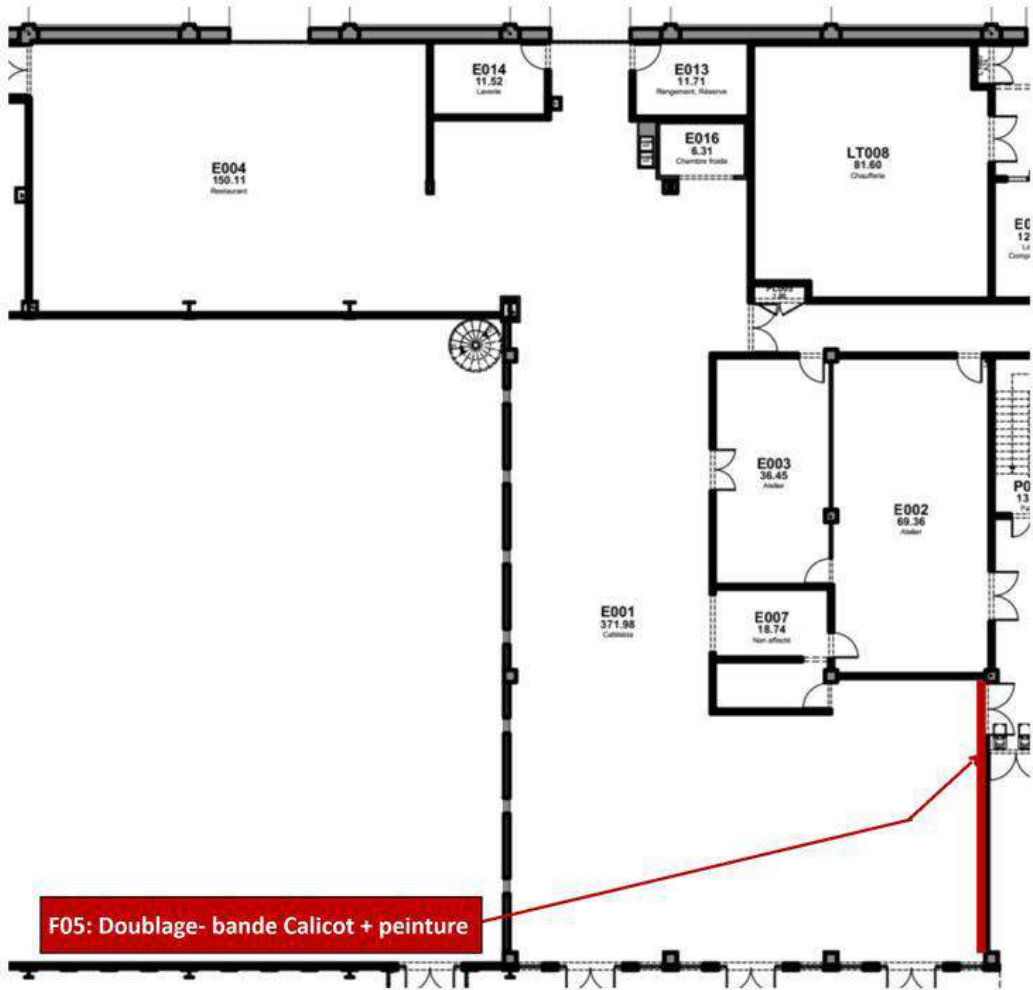
DOUBLAGE: BANDE CALICOT- ENDUIT PLÂTREUX

Suite aux résultats d'analyses hétérogènes des prélèvements réalisés sur les bandes de jointoiement (bande calicots) et afin de ne pas multiplier les prélèvements, l'ensemble des doublages présentant des similitudes d'ouvrage devront être considérées comme amianté.
