A l'attention de PHILIBERT AUDE**Pré-Rapport de repérage des matériaux et produits contenant de l'amiante avant réalisation de travaux dans un immeuble bâti****Article R4412-97 du Code du Travail, Norme NF X 46-020 du 5 août 2017**

Coordonnées du site : 690123008Q
Nom du site : USID LYON - Antenne LYON

Bat 12, 13, 14, 15
7 BOULEVARD DE L'ARTILLERIE
CASERNE DE LA MOUCHE
69007 LYON

Numéro d'affaire : 14589055
Référence du rapport : 14589055/S1.5.4.R
Rédigé le : 16/06/2023
Par l'opérateur de repérage : Matthieu TURBET-DELOF
Date de la commande : 28/06/2022

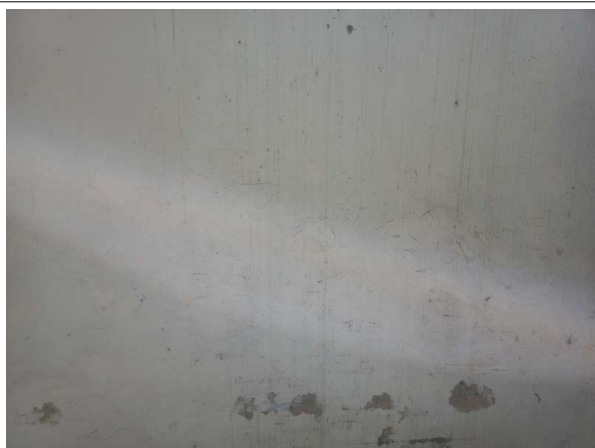
Prélèvement - P001 : Bat 12 - Enduit- (Absence d'amiante)

- N° 22Y020166-001 - Référence *bv3hf3346 Réf. prél : P001 Bat 12/Mur - Enduit - (ciment/beige/+ peinture blanche)*, prélevé par vos soins, et analysé par Eurofins Asbestos Testing Romania S.R.L.

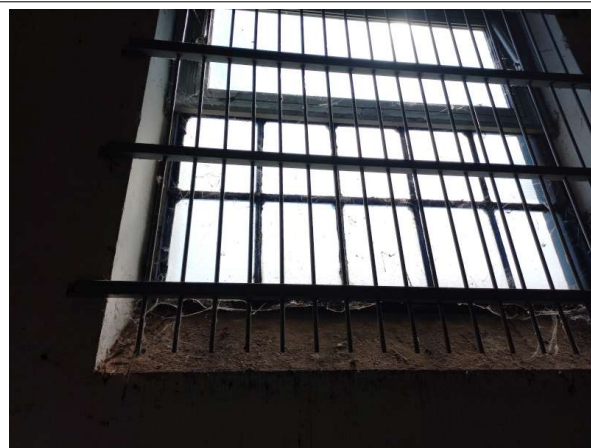
Prélèvement - P002 : Bat 12 - Mastic- (Absence d'amiante)

- N° 22Y020166-002 - Référence *bv3hf3347 Réf. prél : P002 Bat 12/Menuiserie extérieure - Mastic - (vitrier/noir(e)/+ peinture bleue)*, prélevé par vos soins, et analysé par Eurofins Asbestos Testing Romania S.R.L.

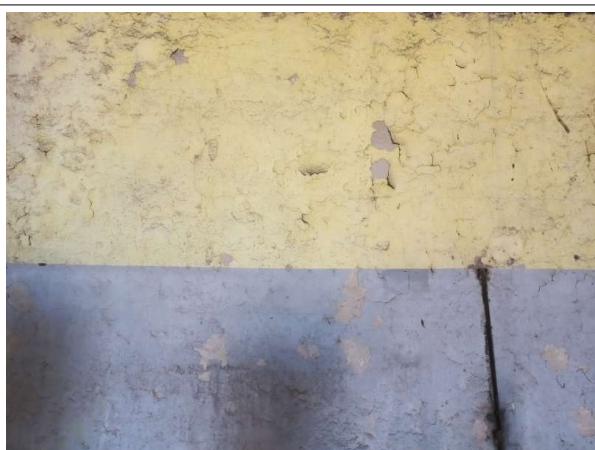
Prélèvement - P005 : Bat 13 - Peinture- (Absence d'amiante)

- N° 22Y020166-005 - Référence *bv3hf3350 Réf. prél : P005 Bat 13/Façade - Peinture - (décorative/bleu(e)-jaune)*, prélevé par vos soins, et analysé par Eurofins Asbestos Testing Romania S.R.L.

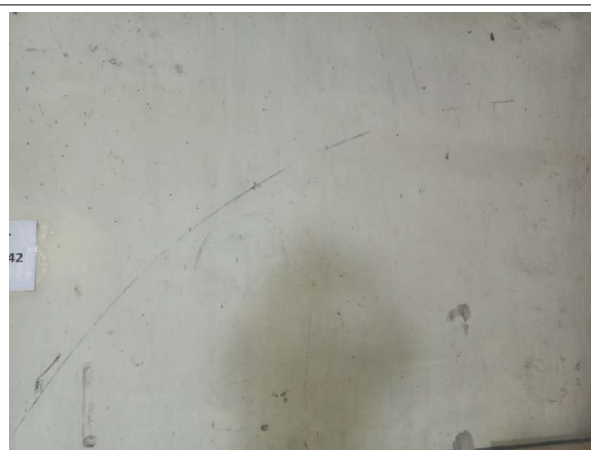
Prélèvement - P007 : Bat 14 - Enduit- (Absence d'amiante)

- N° 22Y020166-007 - Référence *bv3hf3352 Réf. prél : P007 Bat 14/Mur - Enduit - (ciment/beige/+ peinture jaune)*, prélevé par vos soins, et analysé par Eurofins Asbestos Testing Romania S.R.L.

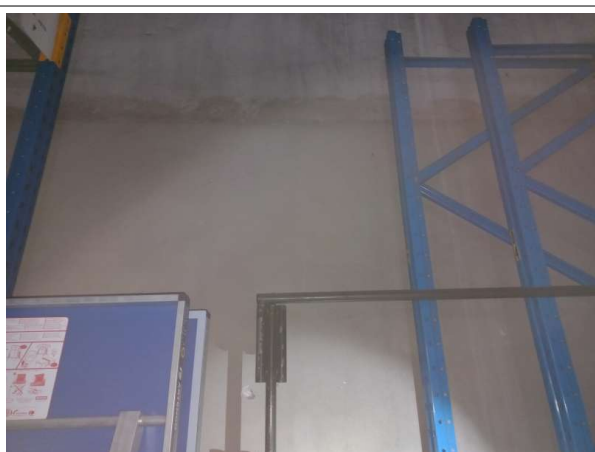
Prélèvement - P008 : Bat 14 - Enduit- (Absence d'amiante)

- N° 22Y020166-008 - Référence *bv3hf3353 Réf. prél : P008 Bat 14/Mur - Enduit - (ciment/gris(e))*, prélevé par vos soins, et analysé par Eurofins Asbestos Testing Romania S.R.L.

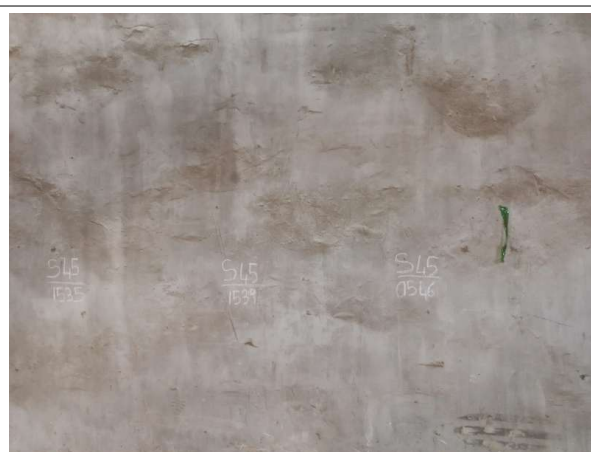
Prélèvement - P010 : Bat 15 - Enduit- (Absence d'amiante)

- N° 22Y020166-010 - Référence *bv3hf3355 Réf. prél : P010 Bat 15/Mur - Enduit - (ciment/beige-gris(e)/+ peinture bleue)*, prélevé par vos soins, et analysé par Eurofins Asbestos Testing Romania S.R.L.

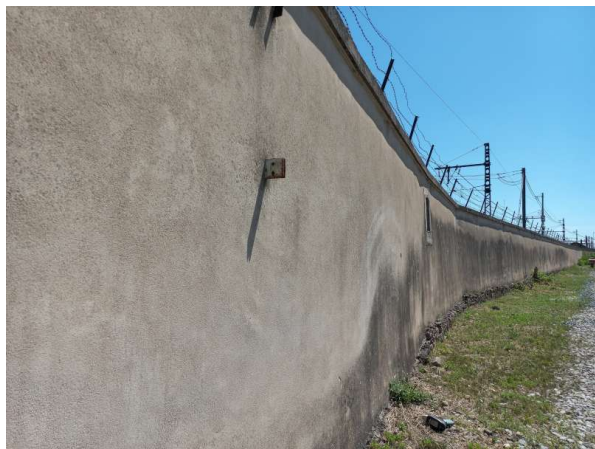
Prélèvement - P017 : Extérieur - Enduit- (Absence d'amiante)

- N° 22Y020166-016 - Référence *bv3kb3428 Réf. prél : P017 Extérieur/Mur - Enduit - (ciment/gris(e)-beige)*, prélevé par vos soins, et analysé par Eurofins Asbestos Testing Romania S.R.L.

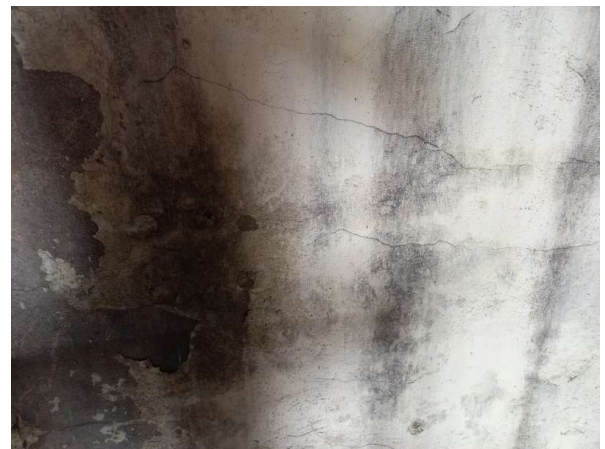
Prélèvement - P025 : Bat 13 - Enduit- (Absence d'amiante)

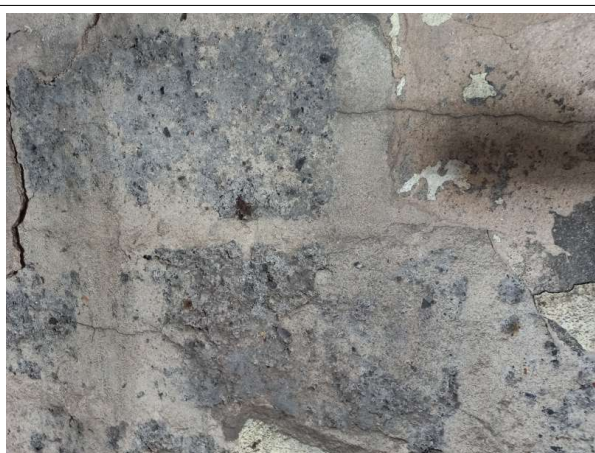
Prélèvement - P026 : Bat 13 - Brique silico-calcaire- (Absence d'amiante)

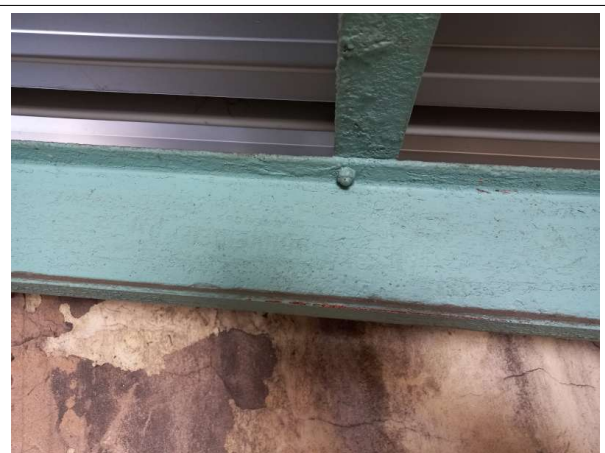
Prélèvement - P027 : Bat 13 - Peinture- (Absence d'amiante)

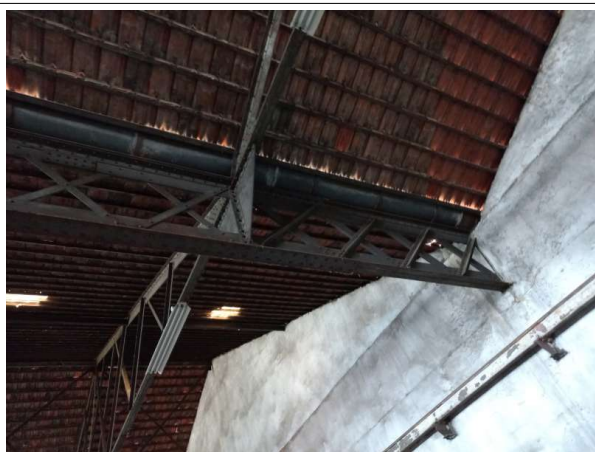
Prélèvement - P028 : Bat 15 - Peinture- (Absence d'amiante)

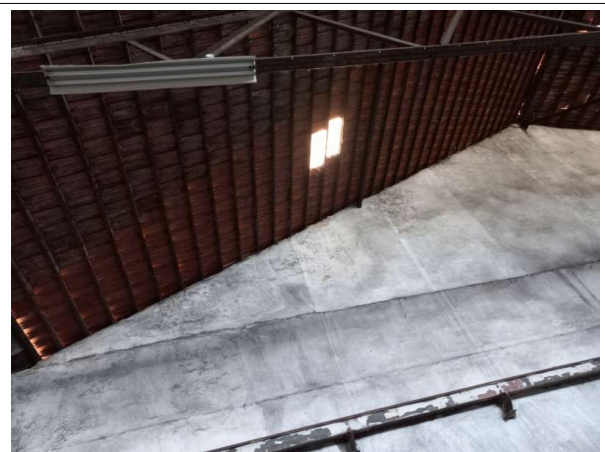
Prélèvement - P029 : Bat 15 - Enduit- (Absence d'amiante)

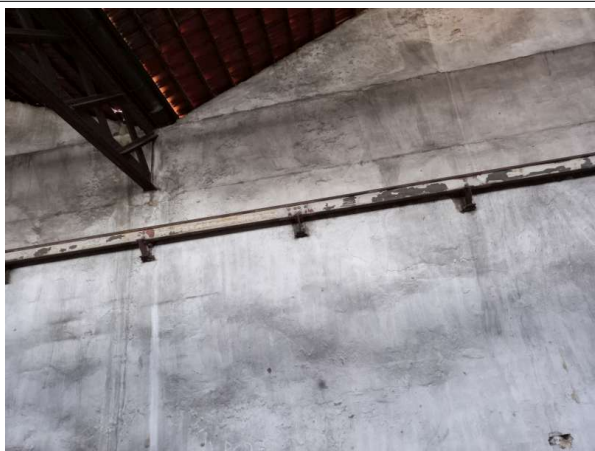
Prélèvement - P030 : Bat 15 - Peinture- (Absence d'amiante)

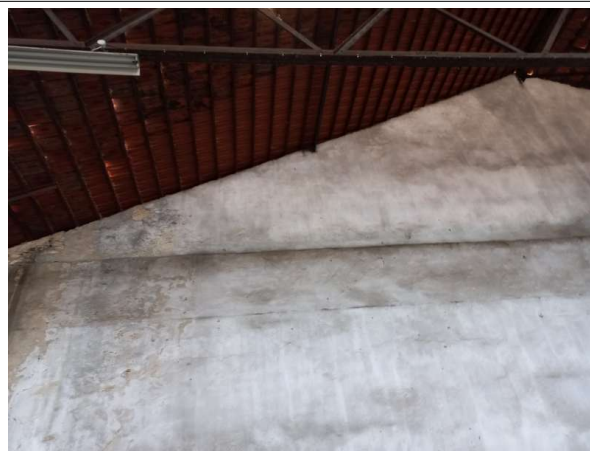
Prélèvement - P031 : Bat 15 - Enduit- (Absence d'amiante)
