05/04/2016

MINISTERE DE LA DEFENSE

INSPECTION VISUELLE DU MUR D'ENCEINTE EST / MITOYEN DES VOIES SNCF

**Caserne Mouche
LYON 69007**

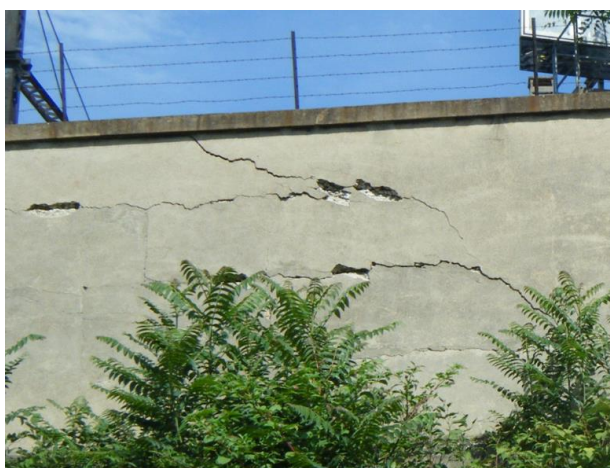
- Dans l'angle côté rue Challemel Lacour, le mur présente des fractures traversantes de grandes ouvertures. Ces fractures s'accompagnent de désaffleurements et de nombreux nids de cailloux (béton très grossier). Il est à noter que depuis la première inspection en 2011, il semble que les fractures se soient d'avantage ouvertes. De plus, de la végétation type lierre se développe dans les ouvertures pouvant causer une aggravation des désordres.

Fractures – Juin 2011

- Le mur côté rue Challemel Lacour présente des désordres importants qui seraient d'origine géotechnique : soit les fondations du mur à ce niveau sont insuffisantes, soit un mouvement de terrain a eu lieu et engendré ces désordres. Cette portion de mur devra impérativement faire l'objet d'une surveillance et d'une étude géotechnique.

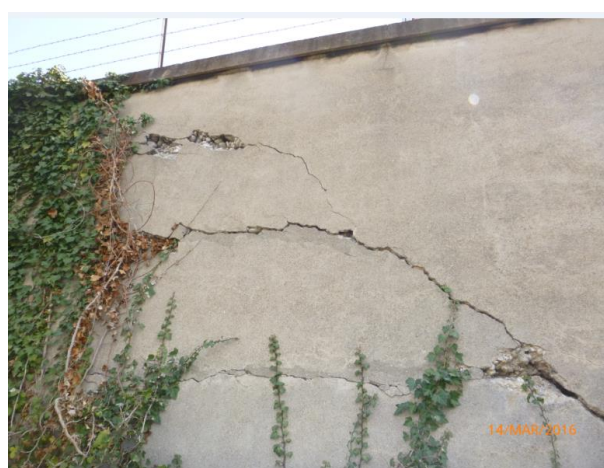
Fractures – Mars 2016

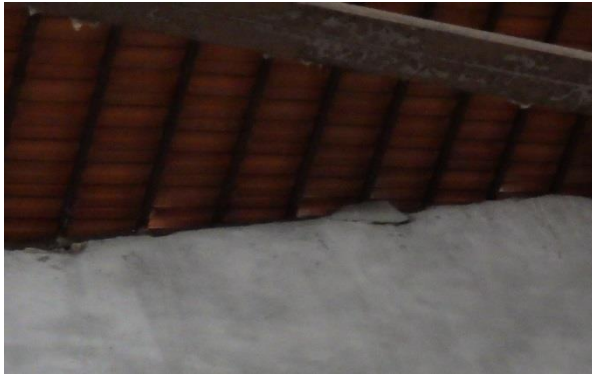
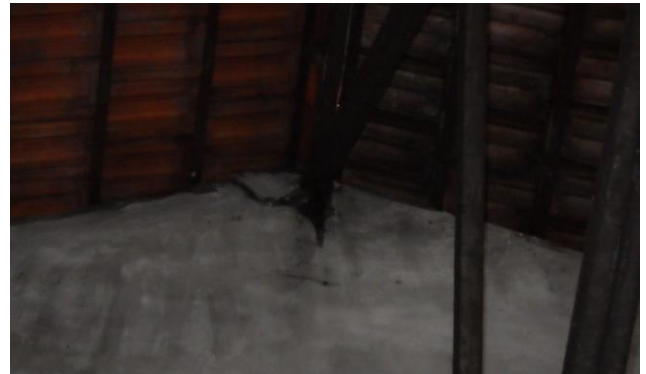
- Des décollements profonds ont été notés sur les travées 8, 11 et 12 du bâtiment 15 côté caserne. Ces décollements sont généralement situés à proximité d'éléments de charpente et laissent supposer une chute imminente de l'enduit voir des pierres sous-jacentes.

Décollements profonds avec risques de chute

- D'avantages de décollements ont été notés côté caserne, notamment sur les travées 8, 11 et 12. Ces décollements, impactant le mur en profondeur, présentent un risque imminent de chute,

- Les décollements d'enduit sur les travées 8, 11 et 12 du bâtiment 15 côté caserne devront être purgés et une réfection de la jointure voile – charpente devra être réalisée.

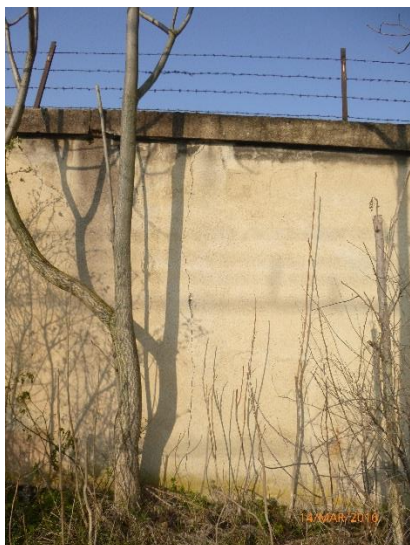
Photo 1 : Mousse en pied de mur et coulures sous casquette

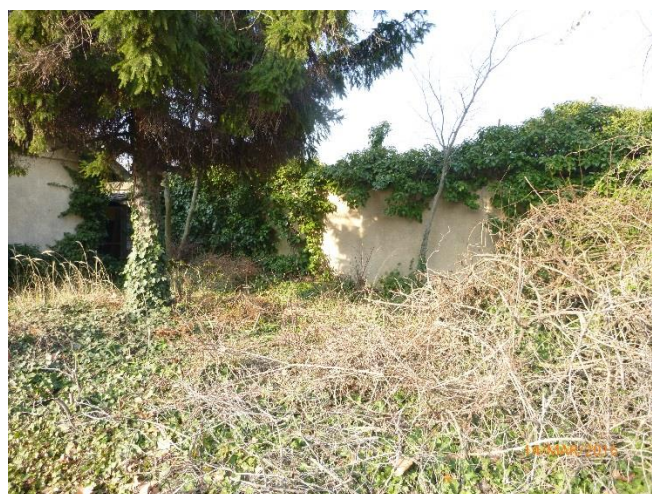
Photo 2 : Végétation sur et à proximité du mur

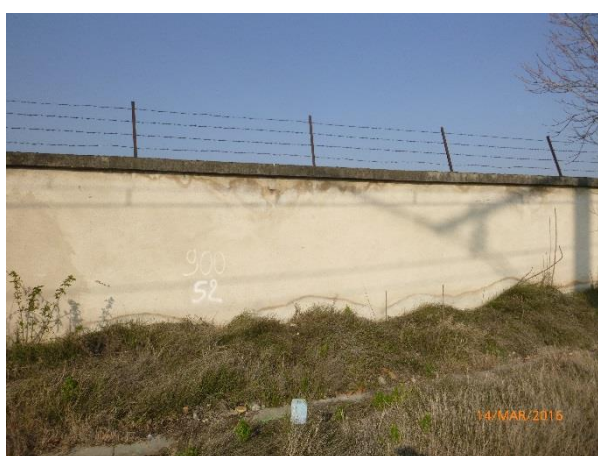
Photo 3 : Traces d'humidité sous casquette et remontées capillaires en pied de mur

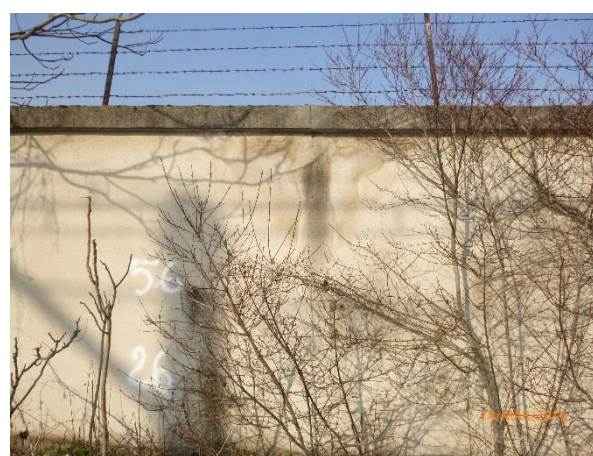
Photo 4 : Coulures et traces d'humidité sous casquette

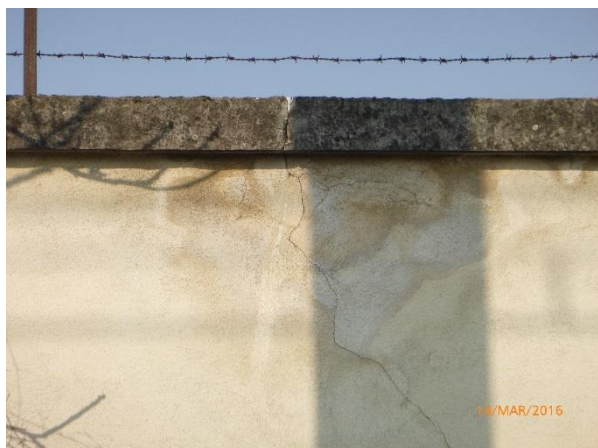
Photo 5 : Traces d'humidité et faïençage sous joint de casquette

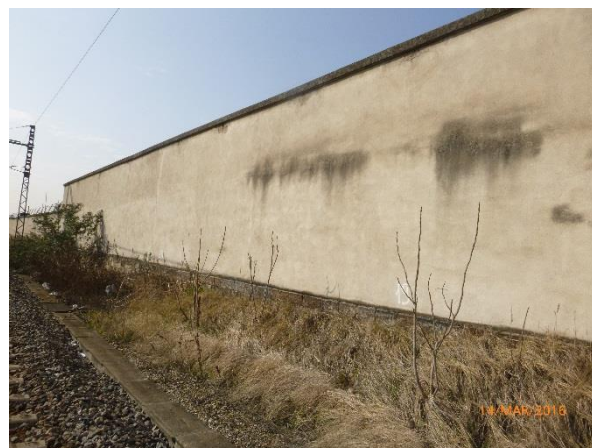
Photo 6 : Traces d'humidité

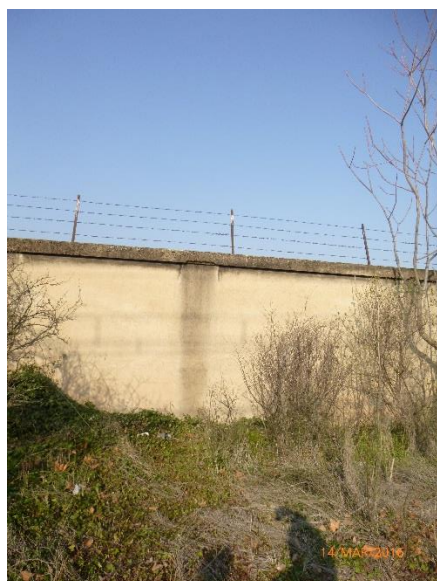
Photo 7 : Coulures sous désorganisation de la casquette

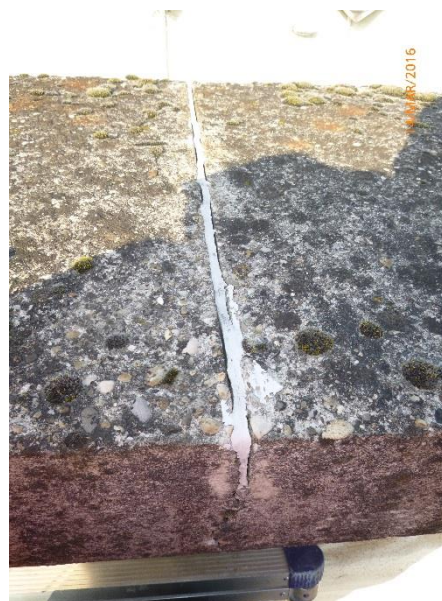
Photo 8 : Joint altéré

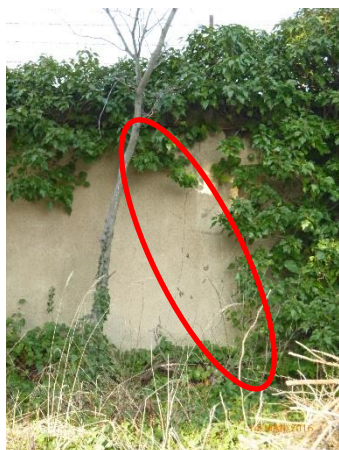
Photo 9 : Fissure

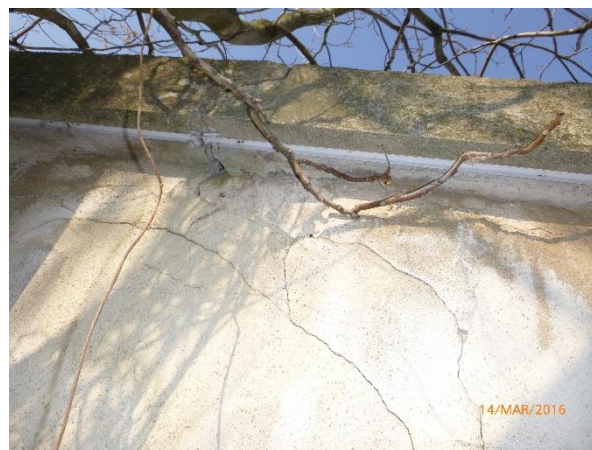
Photo 10 : Faïençage

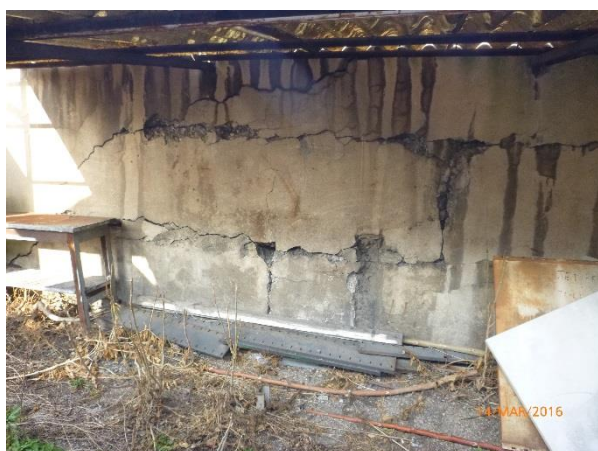
**Photo 11 : Fractures vers extrémité Challemel
Lacour – Côté SNCF**

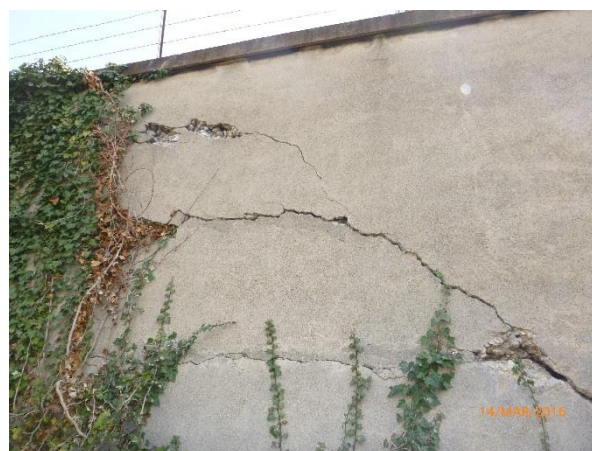
**Photo 12 : Fractures vers extrémité Challemel
Lacour – Côté caserne**

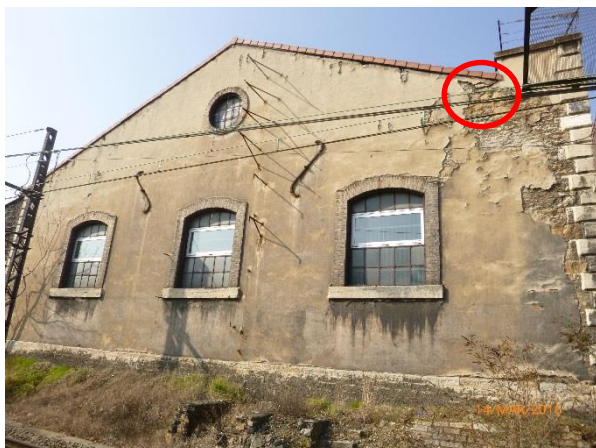
Photo 13 : Décollements d'enduit et pierre en saillie – travée 12

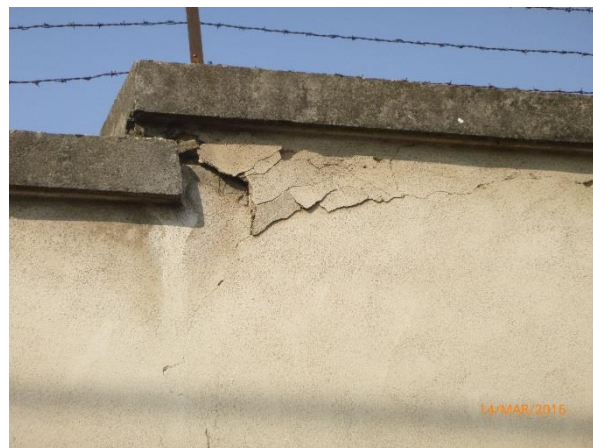
Photo 14 : Faïençage et décollement d'enduit

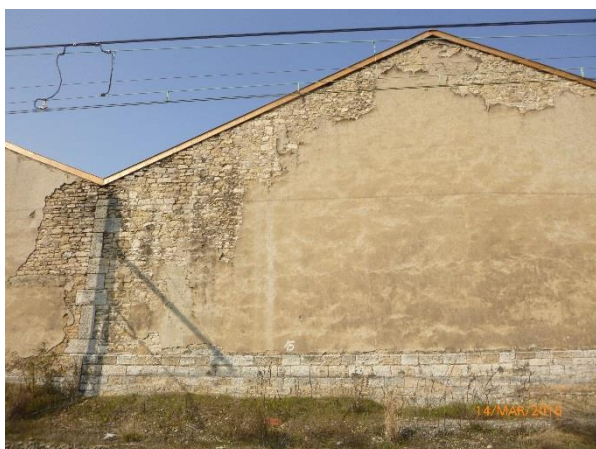
Photo 15 : Décollement d'enduit – Côté SNCF

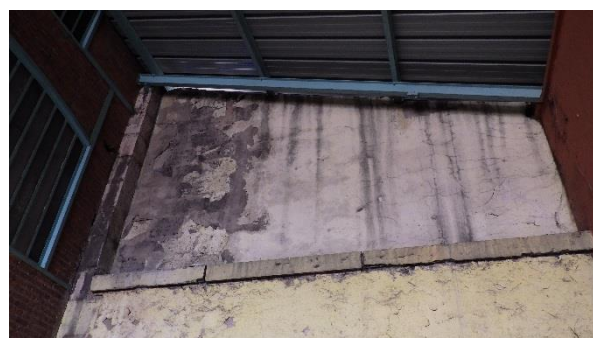
Photo 16 : Décollement d'enduit – Côté caserne

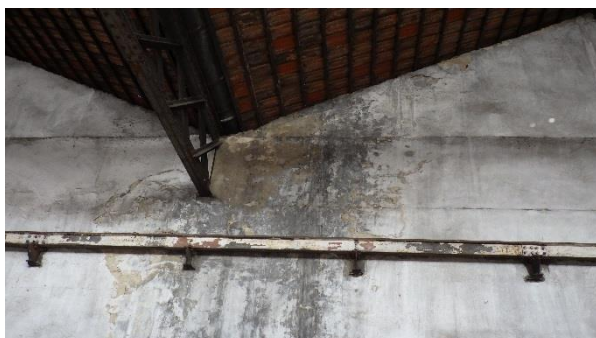
Photo 17 : Décollement d'enduit – Côté caserne

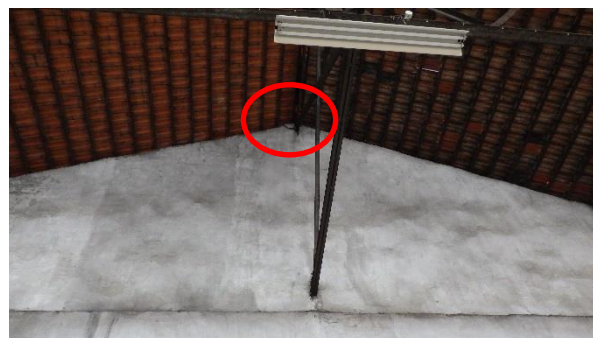
Photo 18 : Décollement profond – risque de chute imminent

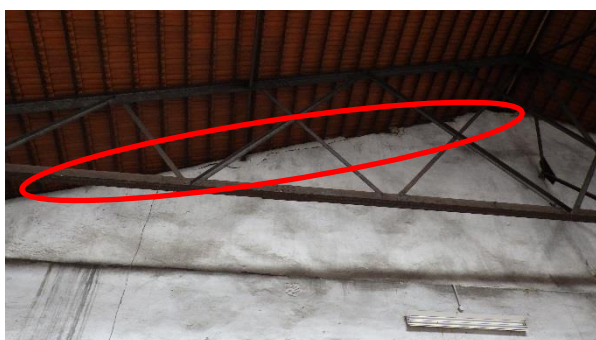
Photo 19 : Décollements profonds – risque de chute imminent

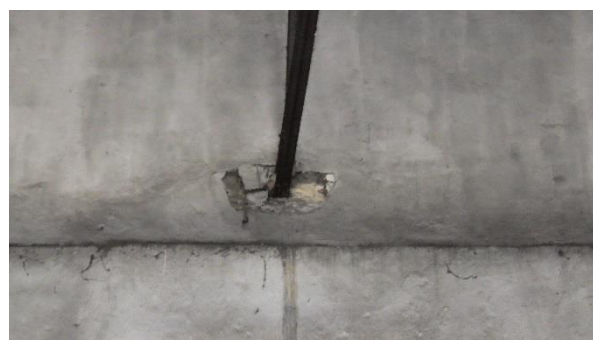
Photo 20 : Chute d'éléments sur appui de charpente

- Au droit d'un appui de charpente au sein de la travée 10 du bâtiment 15, la désorganisation ponctuelle avec décollement d'enduit devra être consolidée pour assurer l'appui et éviter les chutes.

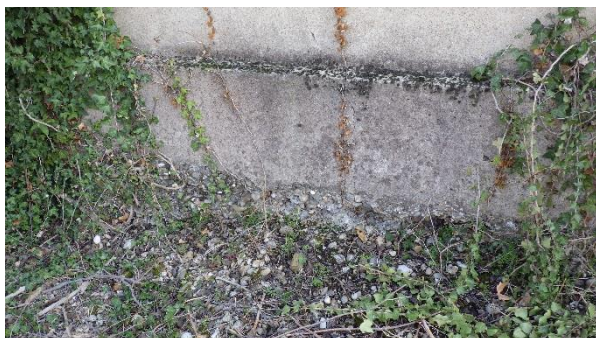
**Photo 21 : Glissement du talus – Longrine à nu –
Côté Caserne**

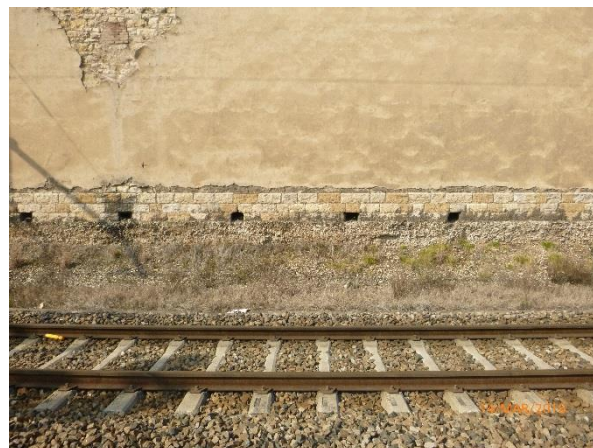
- Une pierre en extrémité du bâtiment 12 côté SNCF est en saillie au niveau du rampant et menace de tomber.
- Côté voie SNCF au niveau des travées 3 à 6 du bâtiment 15, la longrine gros béton est à nu.

**Photo 22 : Glissement du talus – Longrine à nu –
Côté SNCF**

- Côté voie SNCF au niveau des travées 3 à 6 du bâtiment 15, un talutage devra être mis en place pour assurer une mise hors gel du gros béton apparent.
