RAPPORT DE MISSION INTERMEDIAIRE

RLY3.M.056-4

Caserne Mouche – 7ème Régiment de Matériel
LYON 69007

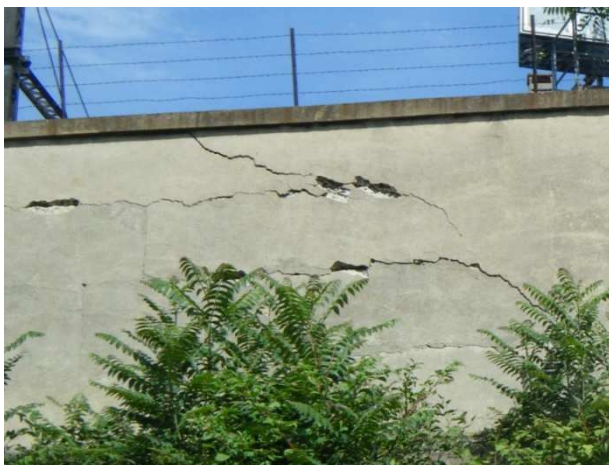
Fractures – Juin 2011

- Dans l'angle côté rue Challemel Lacour, le mur présente des fractures traversantes de grandes ouvertures. Ces fractures s'accompagnent de désaffleurements et de nombreux nids de cailloux (béton très grossier). L'ouverture de la fracture semble stable depuis la dernière visite en 2016. A noter toutefois que la végétation présente sur le parement du mur n'a pas permis de visualiser l'intégralité de la zone altérée. Cette végétation peut causer une aggravation des désordres

- Le mur côté rue Challemel Lacour présente des désordres importants qui seraient d'origine géotechnique : soit les fondations du mur à ce niveau sont insuffisantes, soit un mouvement de terrain a eu lieu et engendré ces désordres. Cette portion de mur devra impérativement faire l'objet d'une surveillance et d'une étude géotechnique.

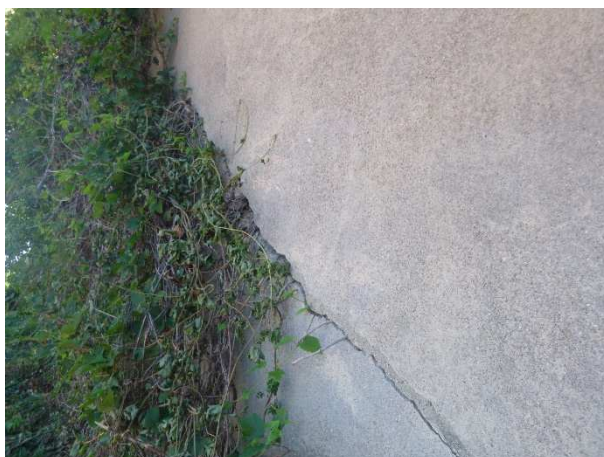
Fractures – Juillet 2022

- Les ouvertures des fractures côté Challemel Lacour semblent augmentées. De plus, la présence de lierre grimpant et envahissant au sein de l'ouverture laisse présager une aggravation rapide du désordre. Nous n'avons pas pu observer l'ensemble de cette zone critique du fait de la présence de végétation

Type de désordres	Origine probable des désordres	Surface des désordres	Préconisations de travaux
Fractures importantes avec décalage, fissures, nids de cailloux du mur côté rue Challemel Lacour (760-800m)	Mouvement du terrain ou fondations insuffisantes	40 m de long	- Suppression de la végétation sur et à proximité du mur - Surveillance avec instrumentation et étude géotechnique

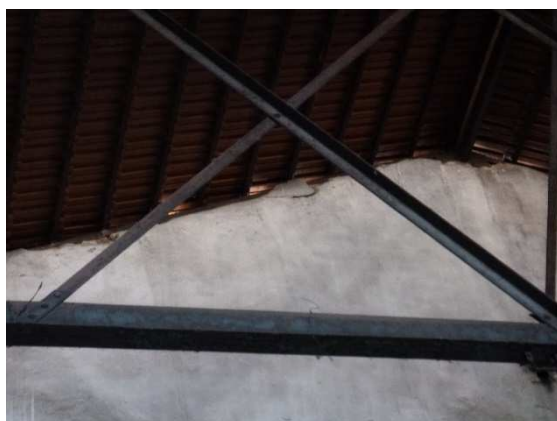
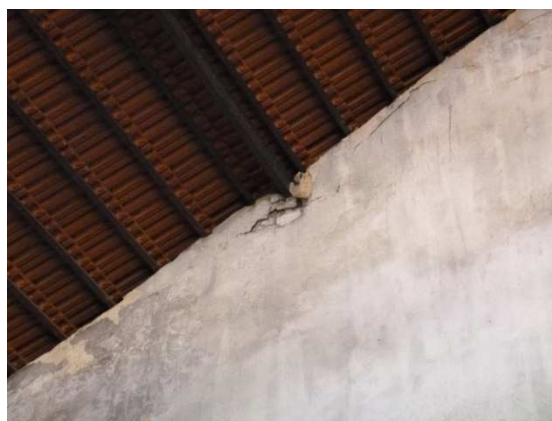
- Des décollements profonds ont été notés sur les travées 8, 11, 12 et 13 du bâtiment 15(photo 16-17) côté caserne. Ces décollements sont généralement situés à proximité d'éléments de charpente et laissent supposer une chute imminente de l'enduit voir des pierres sous-jacentes.

Décollements profonds avec risques de chute

- Les décollements d'enduit notés côté caserne, notamment sur les travées 8, 11,12 et 13, ces décollements impactent le mur en profondeur. Ils présentent un risque de chute mais sont plutôt stable, depuis 2016, on ne note pas d'évolution significatives de ces désordres

- Les décollements d'enduit sur les travées 8, 11, 12 et maintenant 13 du bâtiment 15 côté caserne devront être purgés et une réfection de la jointure voile – charpente devra être réalisée.

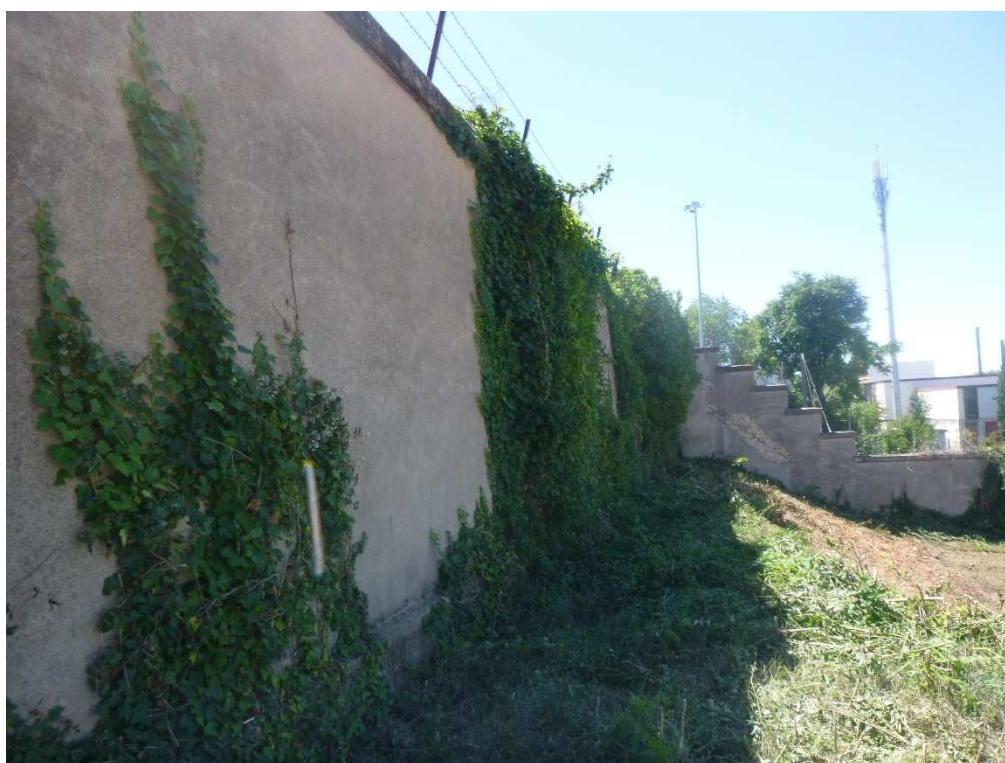
Photographie 3 : Végétation grimpante et envahissante sur mur en extrémité coté Challemel Lacour (780m)

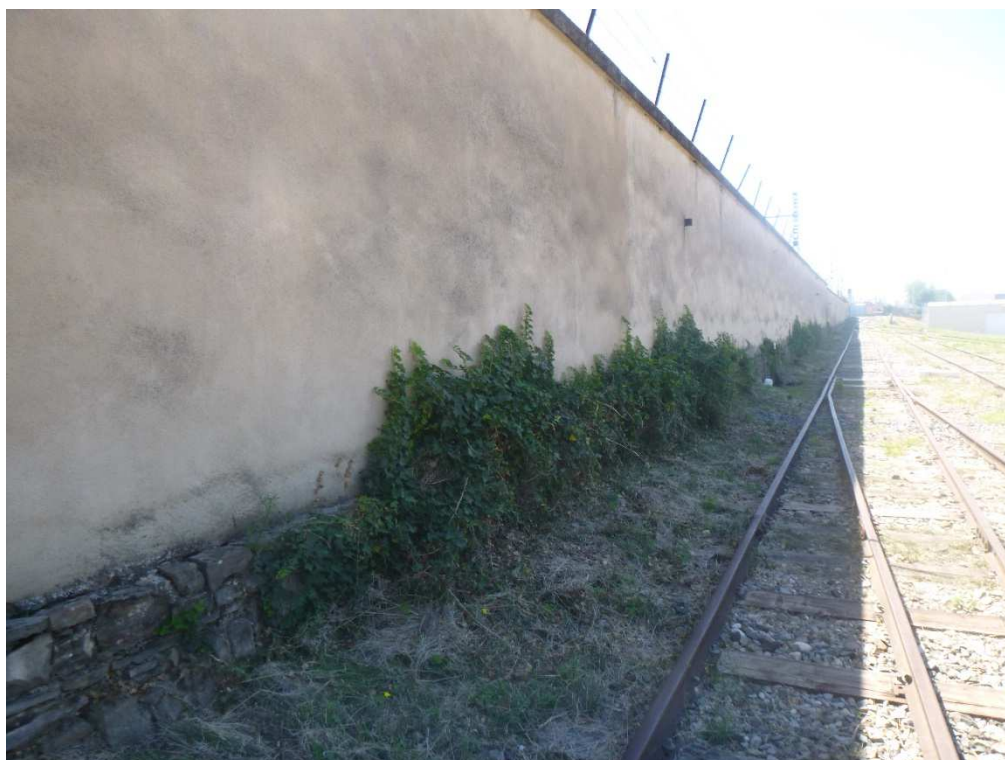
Photographie 4 : Végétation grimpante en pied du mur coté caserne (450m)

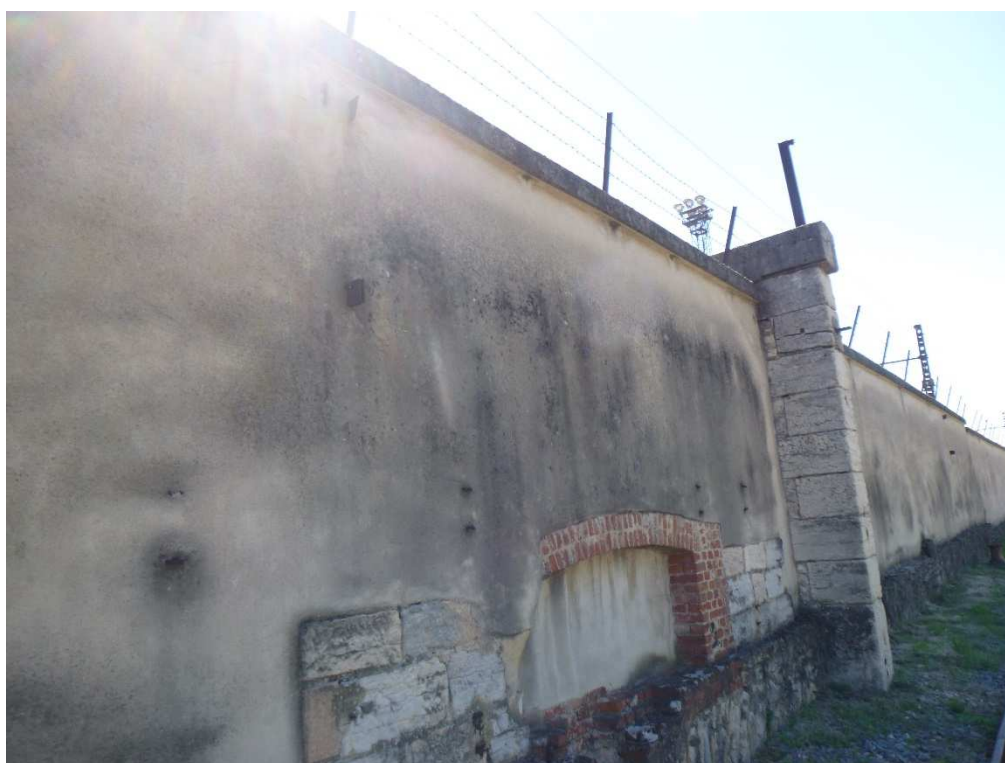
Photographie 5 :Tâche d'humidité et décollement de l'enduit -sonne creux- (390m)

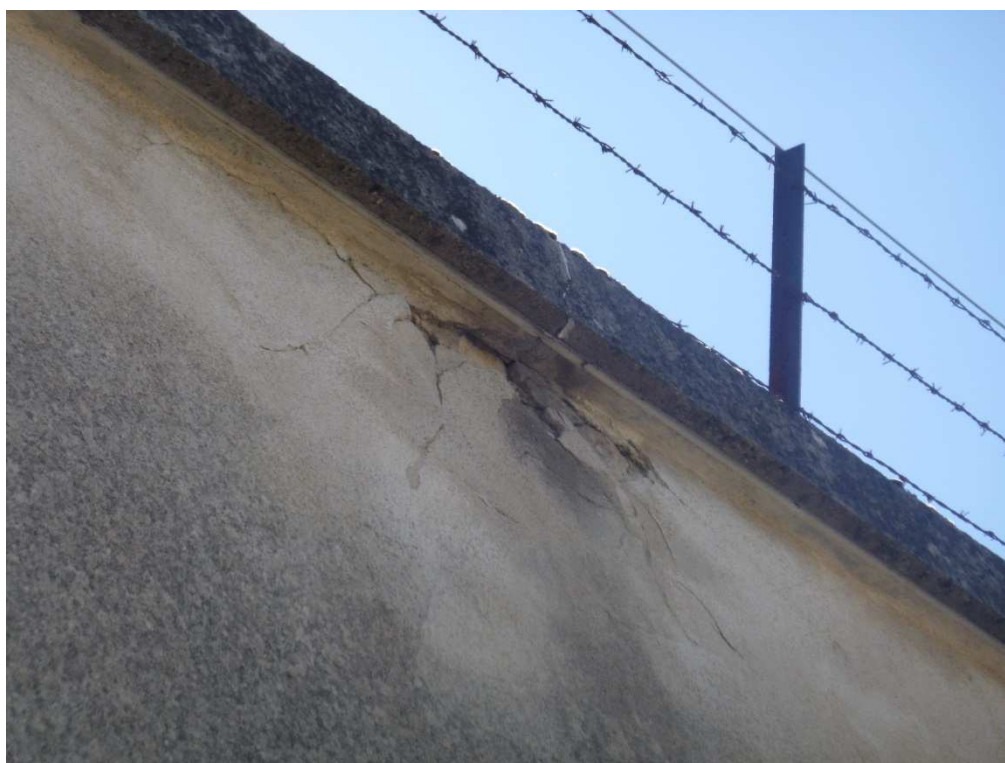
Photographie 6 :Humidité au niveau des joints de couvertines + décollement d'enduit (505m)

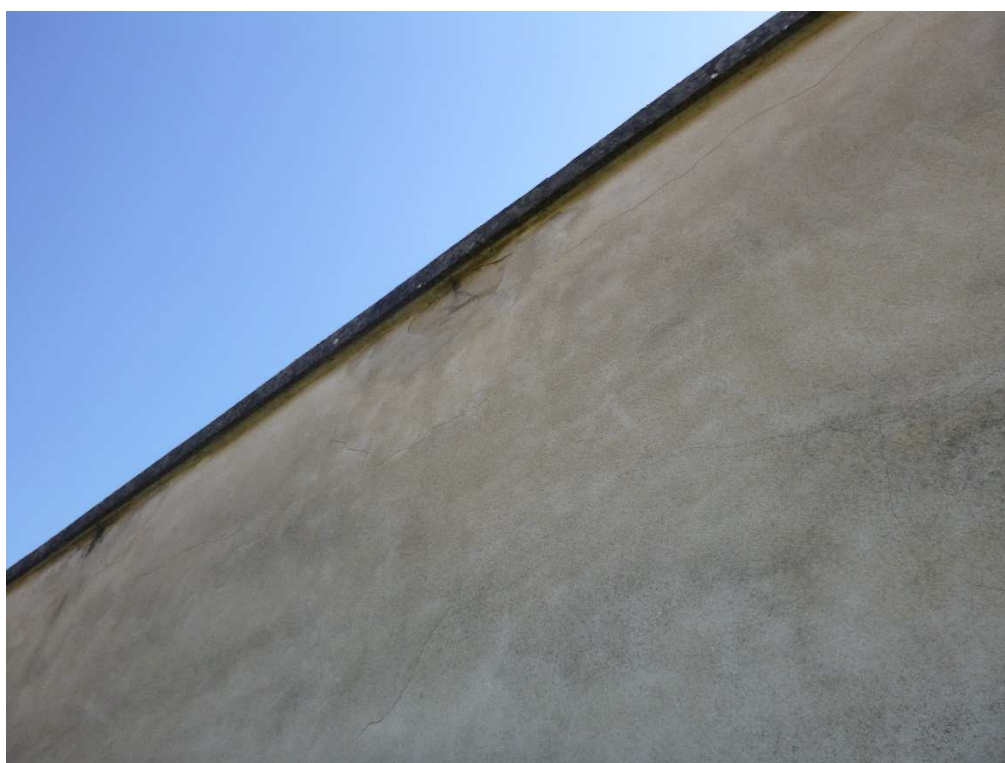
Photographie 7 : Humidité au niveau des joints de couvertines + fissures et décollement d'enduit (355m)

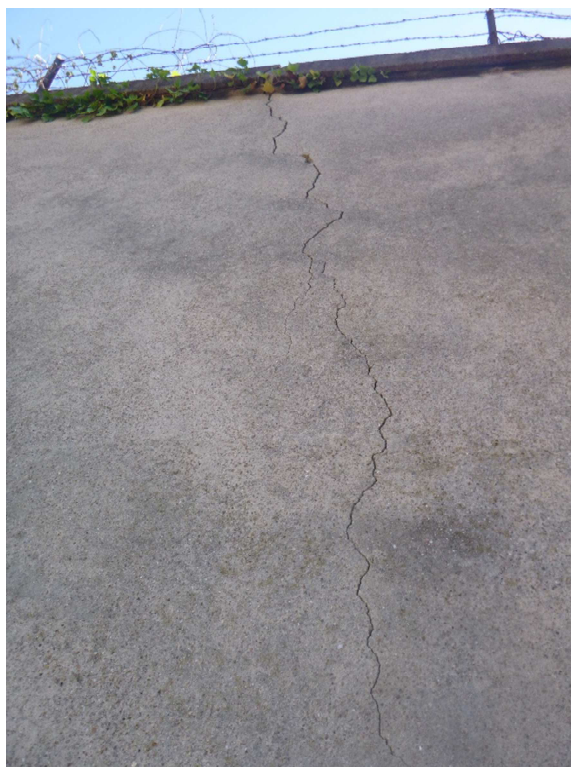
Photographie 8 : Fissure verticale d'ouverture proche du cm en extrémité de mur (796m)

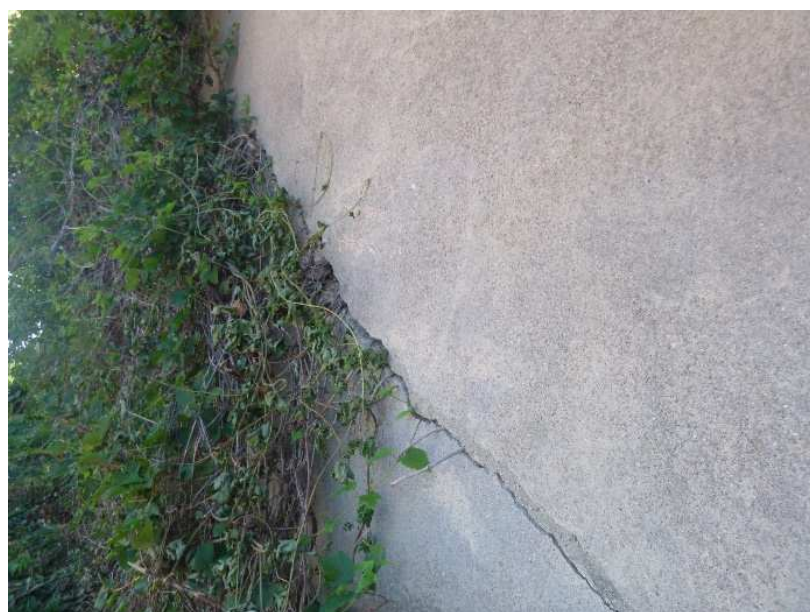
Fractures – Juillet 2022

Photographie 9 :Fracture avec décalage et végétation envahissante (795m)

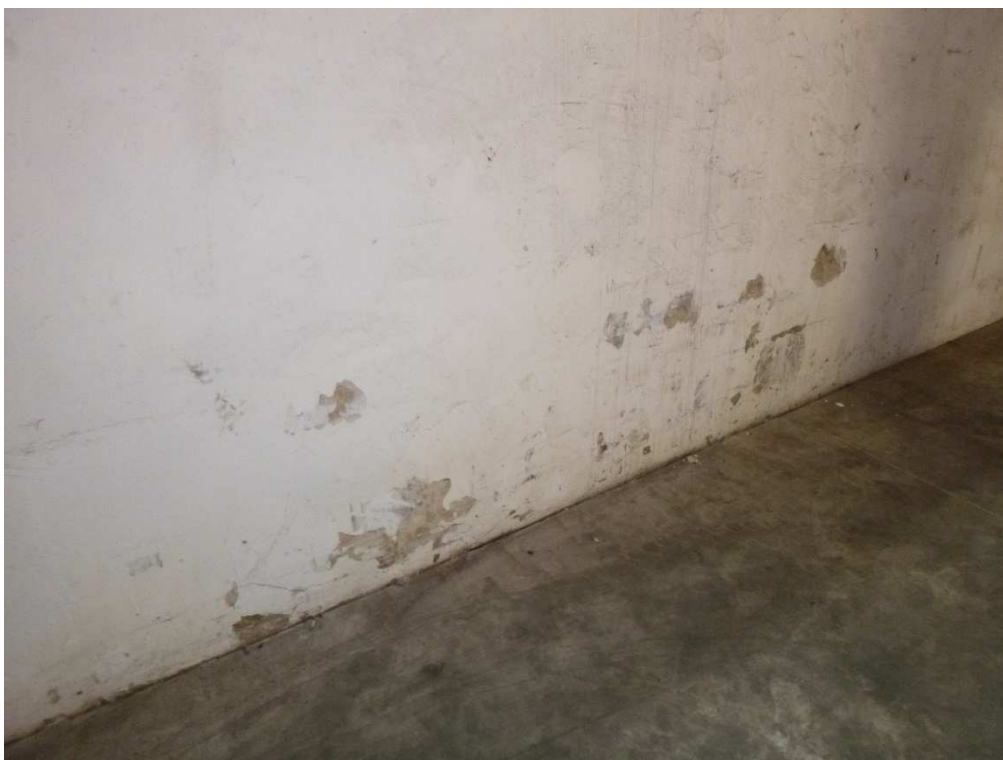
Photographie 10 :Bât 12 ; quelques éclats en pied de murs

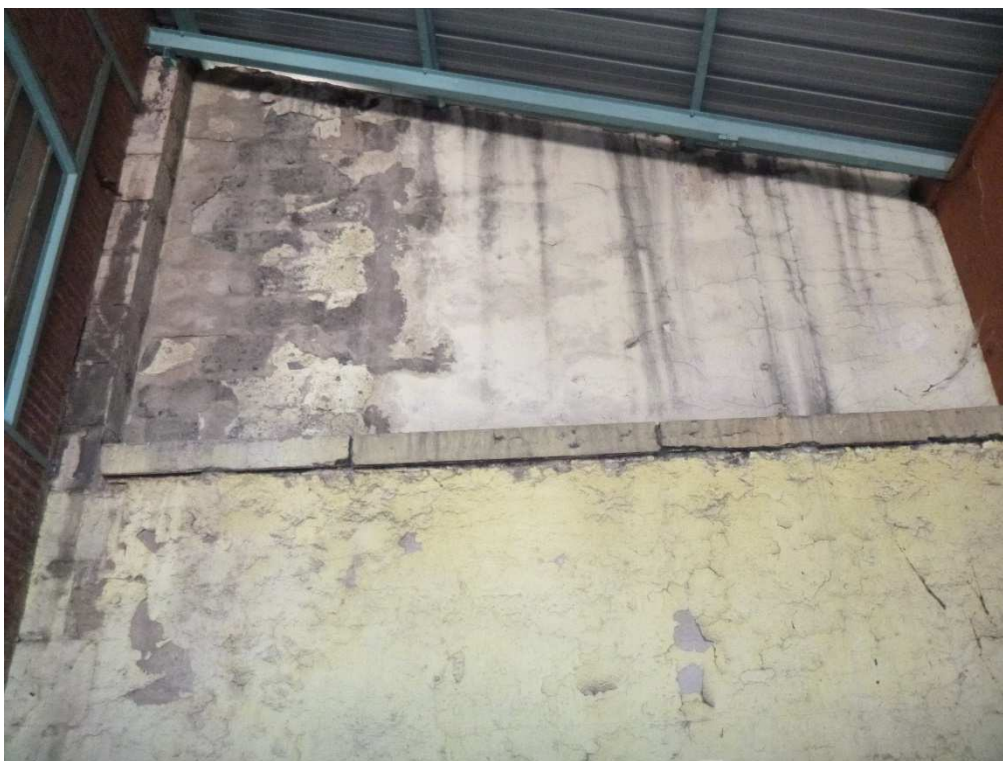
Photographie 11 : Bât 13 , humidité et décollement généralisé de l'enduit

Type de désordres	Origine probable des désordres	Surface des désordres	Préconisations de travaux
Parpaings en machefer altérés avec fissures généralisées - Bâtiment 13 -	Matériau de qualité médiocre, qui s'est altéré en présence d'humidité.	Bâtiment 13	- Démolition et reconstruction du mur en rehausse de la couvertine.

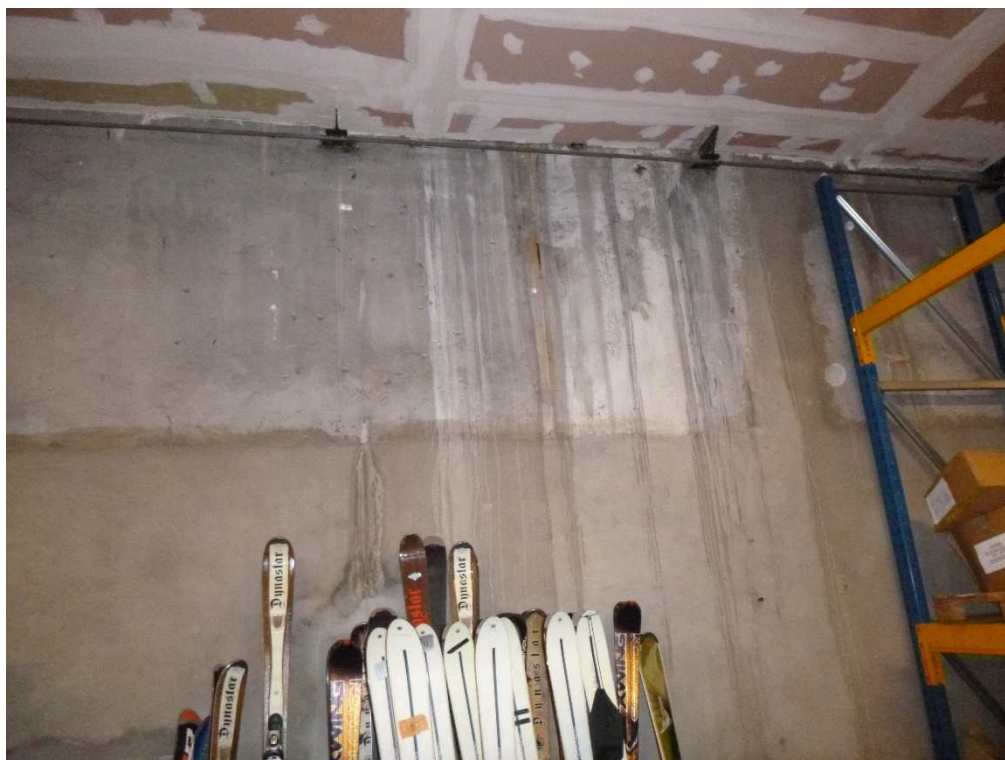
Photographie 12 : Bât 15 trav1 , traces de coulures

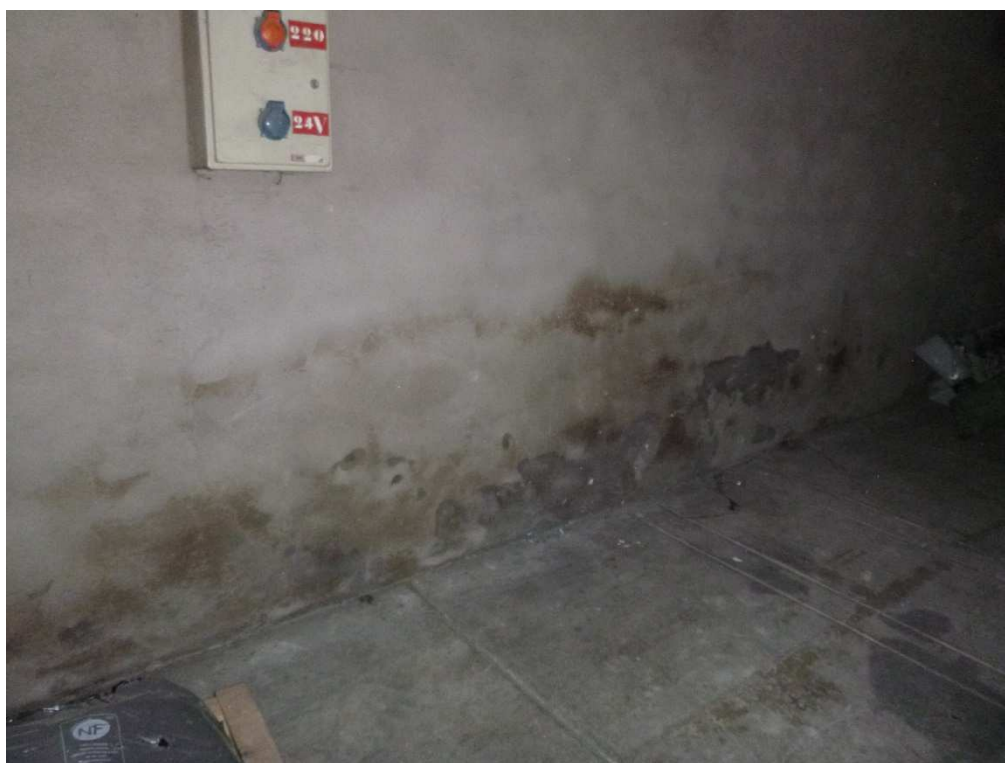
- La travée 5 du bâtiment 15 n'a pas été inspectée, aucune personne du CIEC (propriétaire de la travée) n'était présent pour nous donner accès.
- Tâches d'humidité en pied de mur sur les travées 2 ; 3 ; et 4 sur une hauteur de 50cm maxi coté caserne laisse présager également une dégradation du pied de mur coté SNCF.

Photographie 13 : Bât15 trav4 ; humidité en pied sur 50cm hauteur

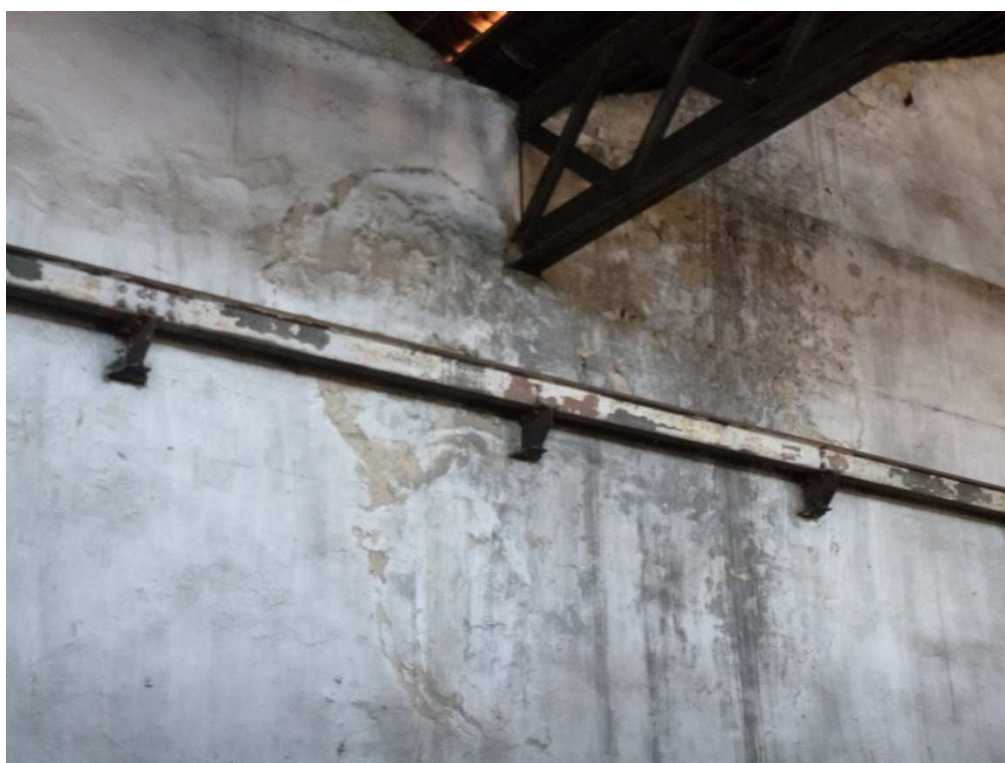
Photographie 14 : Trace d'humidité généralisé à la noue des travées

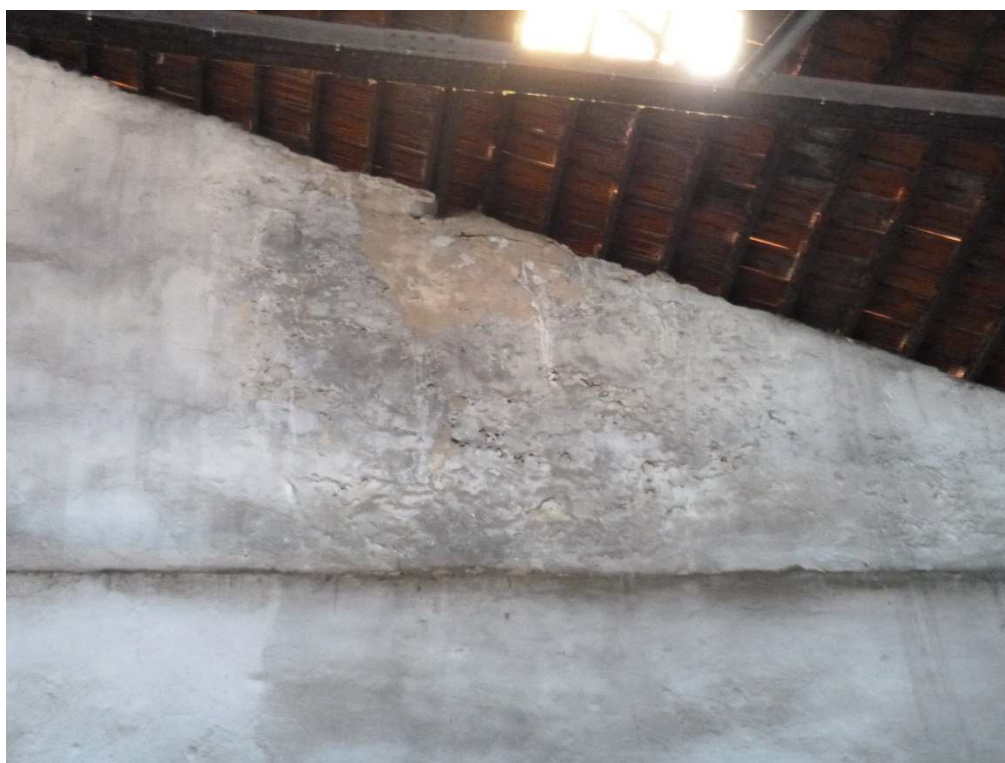
Photographie 15 : Travée 10 ; trace d'humidité et décollement d'enduit

- Au droit d'un appui de charpente au sein de la travée 10 du bâtiment 15, la désorganisation ponctuelle avec décollement d'enduit devra être consolidée pour assurer l'appui et éviter les chutes.

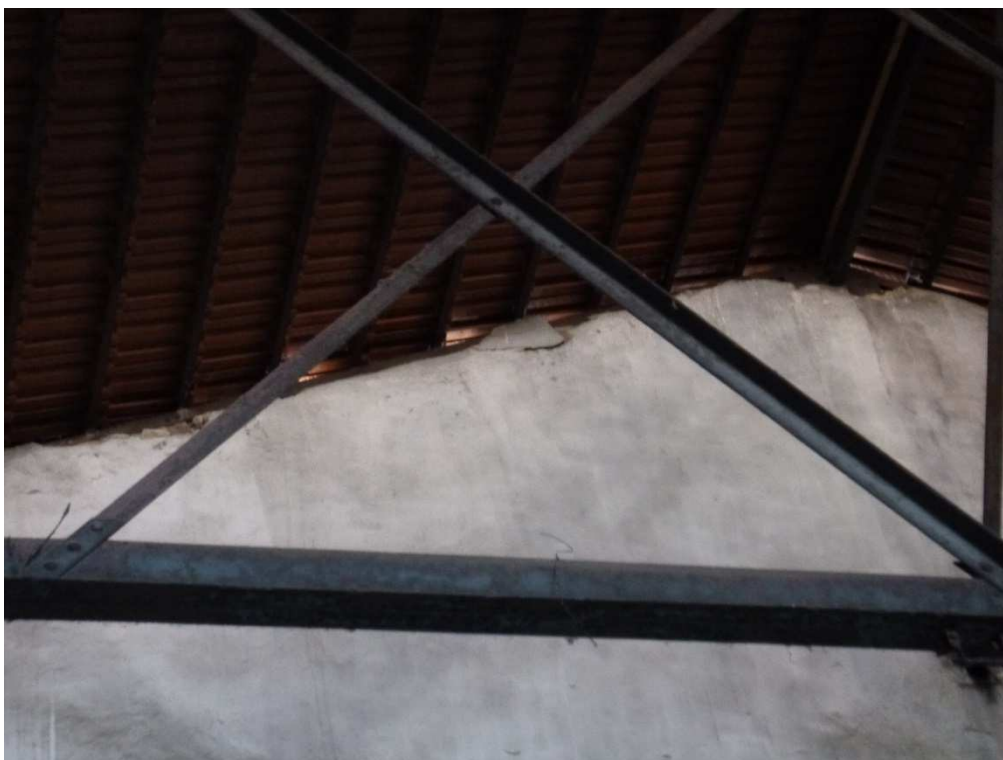
Photographie 16 : Travée 11 ; décollement avec risque de chute de gros éclat

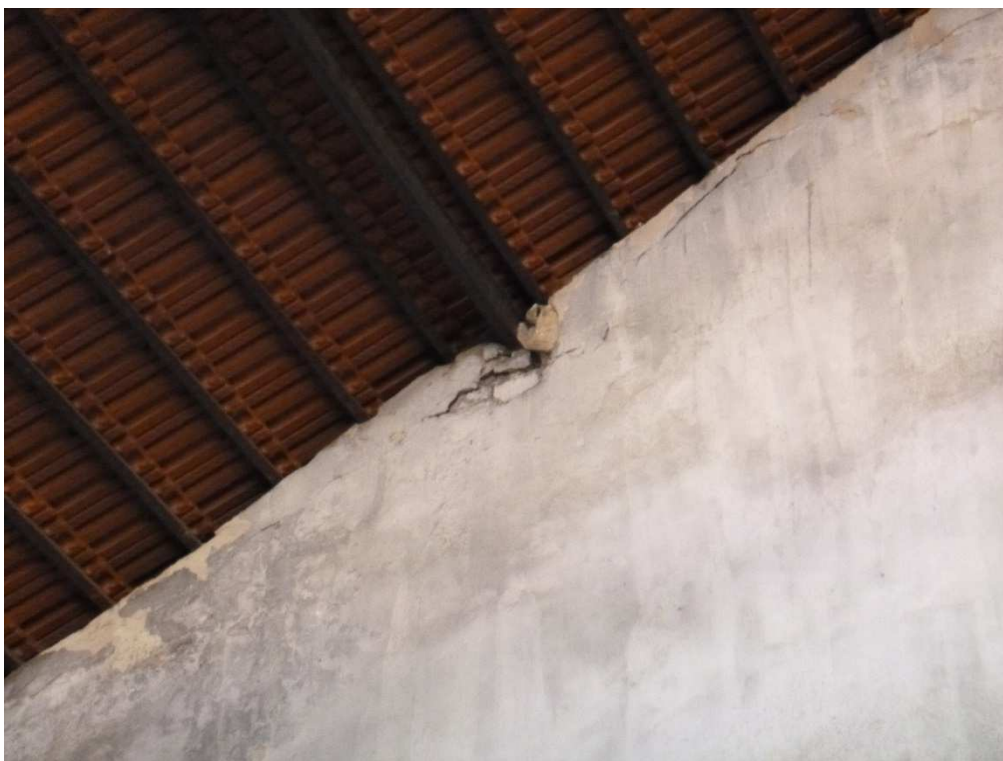
Photographie 17 : Travée 13 ; décollement avec risque de chute d'éclat en tête de mur

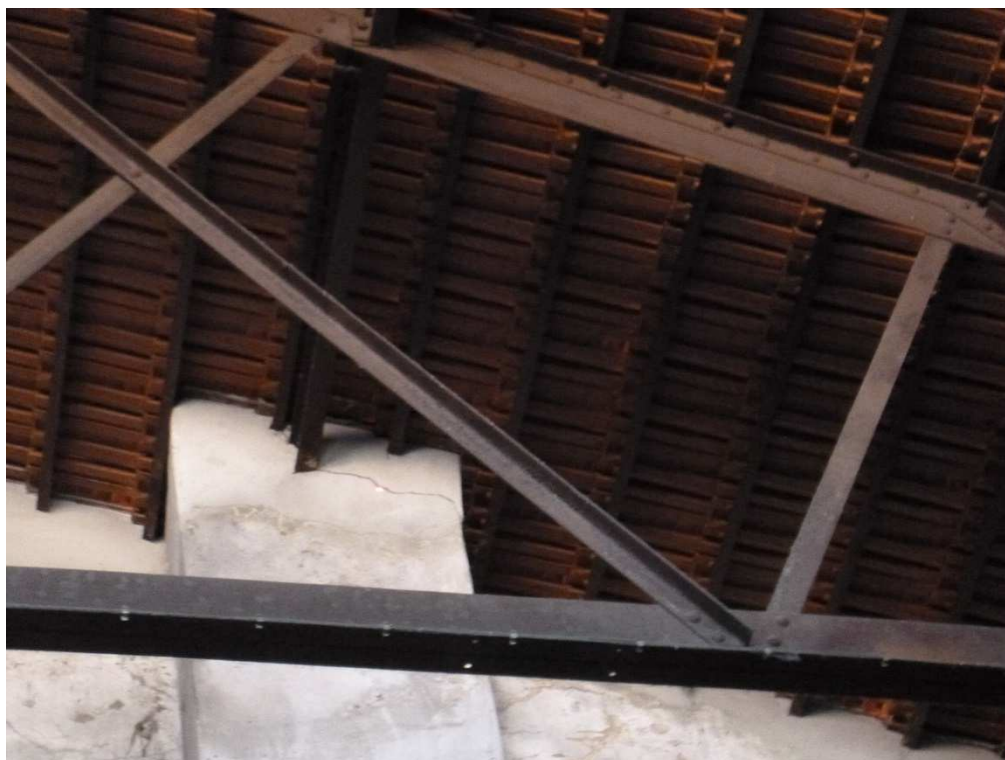
- Travée 14 du bâtiment 15, une fissure d'éclatement a été relevé en 2022 en tête d'un poteau de renfort

Photographie 18 : Travée 14, fissure d'éclatement en tête du poteau béton

béton , à terme il une reprise de l'appuis de charpente nécessitera une reprise

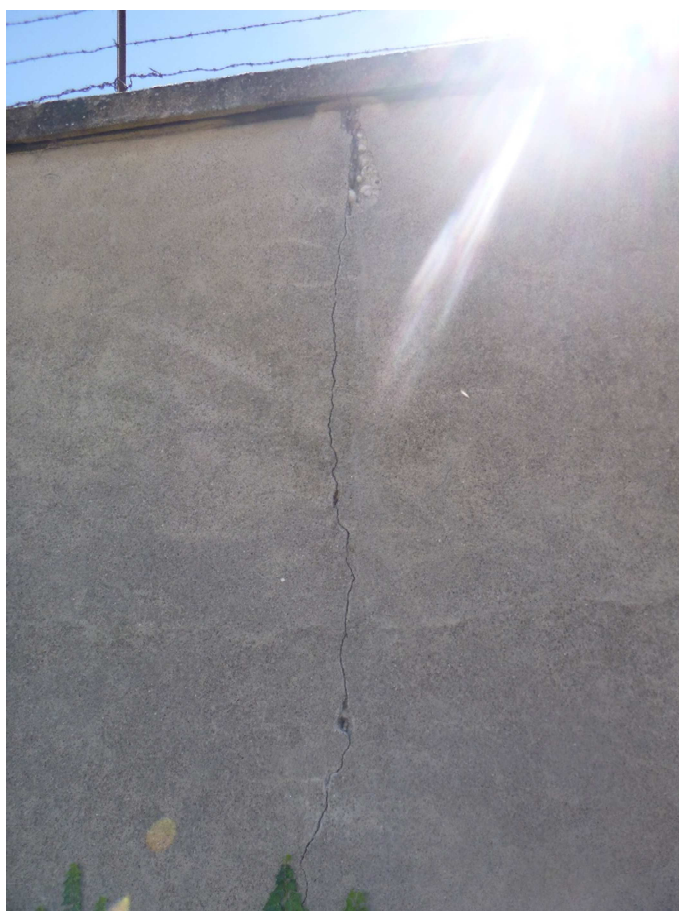
Photographie 19 : Nid de cailloux avec fissure verticale au droit d'un joint de couverture (765m)
