DOSSIER DE DIAGNOSTIC TECHNIQUE

Référence : 002ER368273
A communiquer pour toute correspondance
Réalisé le : 24/02/2023
Référence mandataire : BELLIARD

Parcelle CK 25
-
33115 PYLA-SUR-MER

Rapport de repérage des matériaux et produits contenant de l'amiante avant démolition d'un immeuble bâti

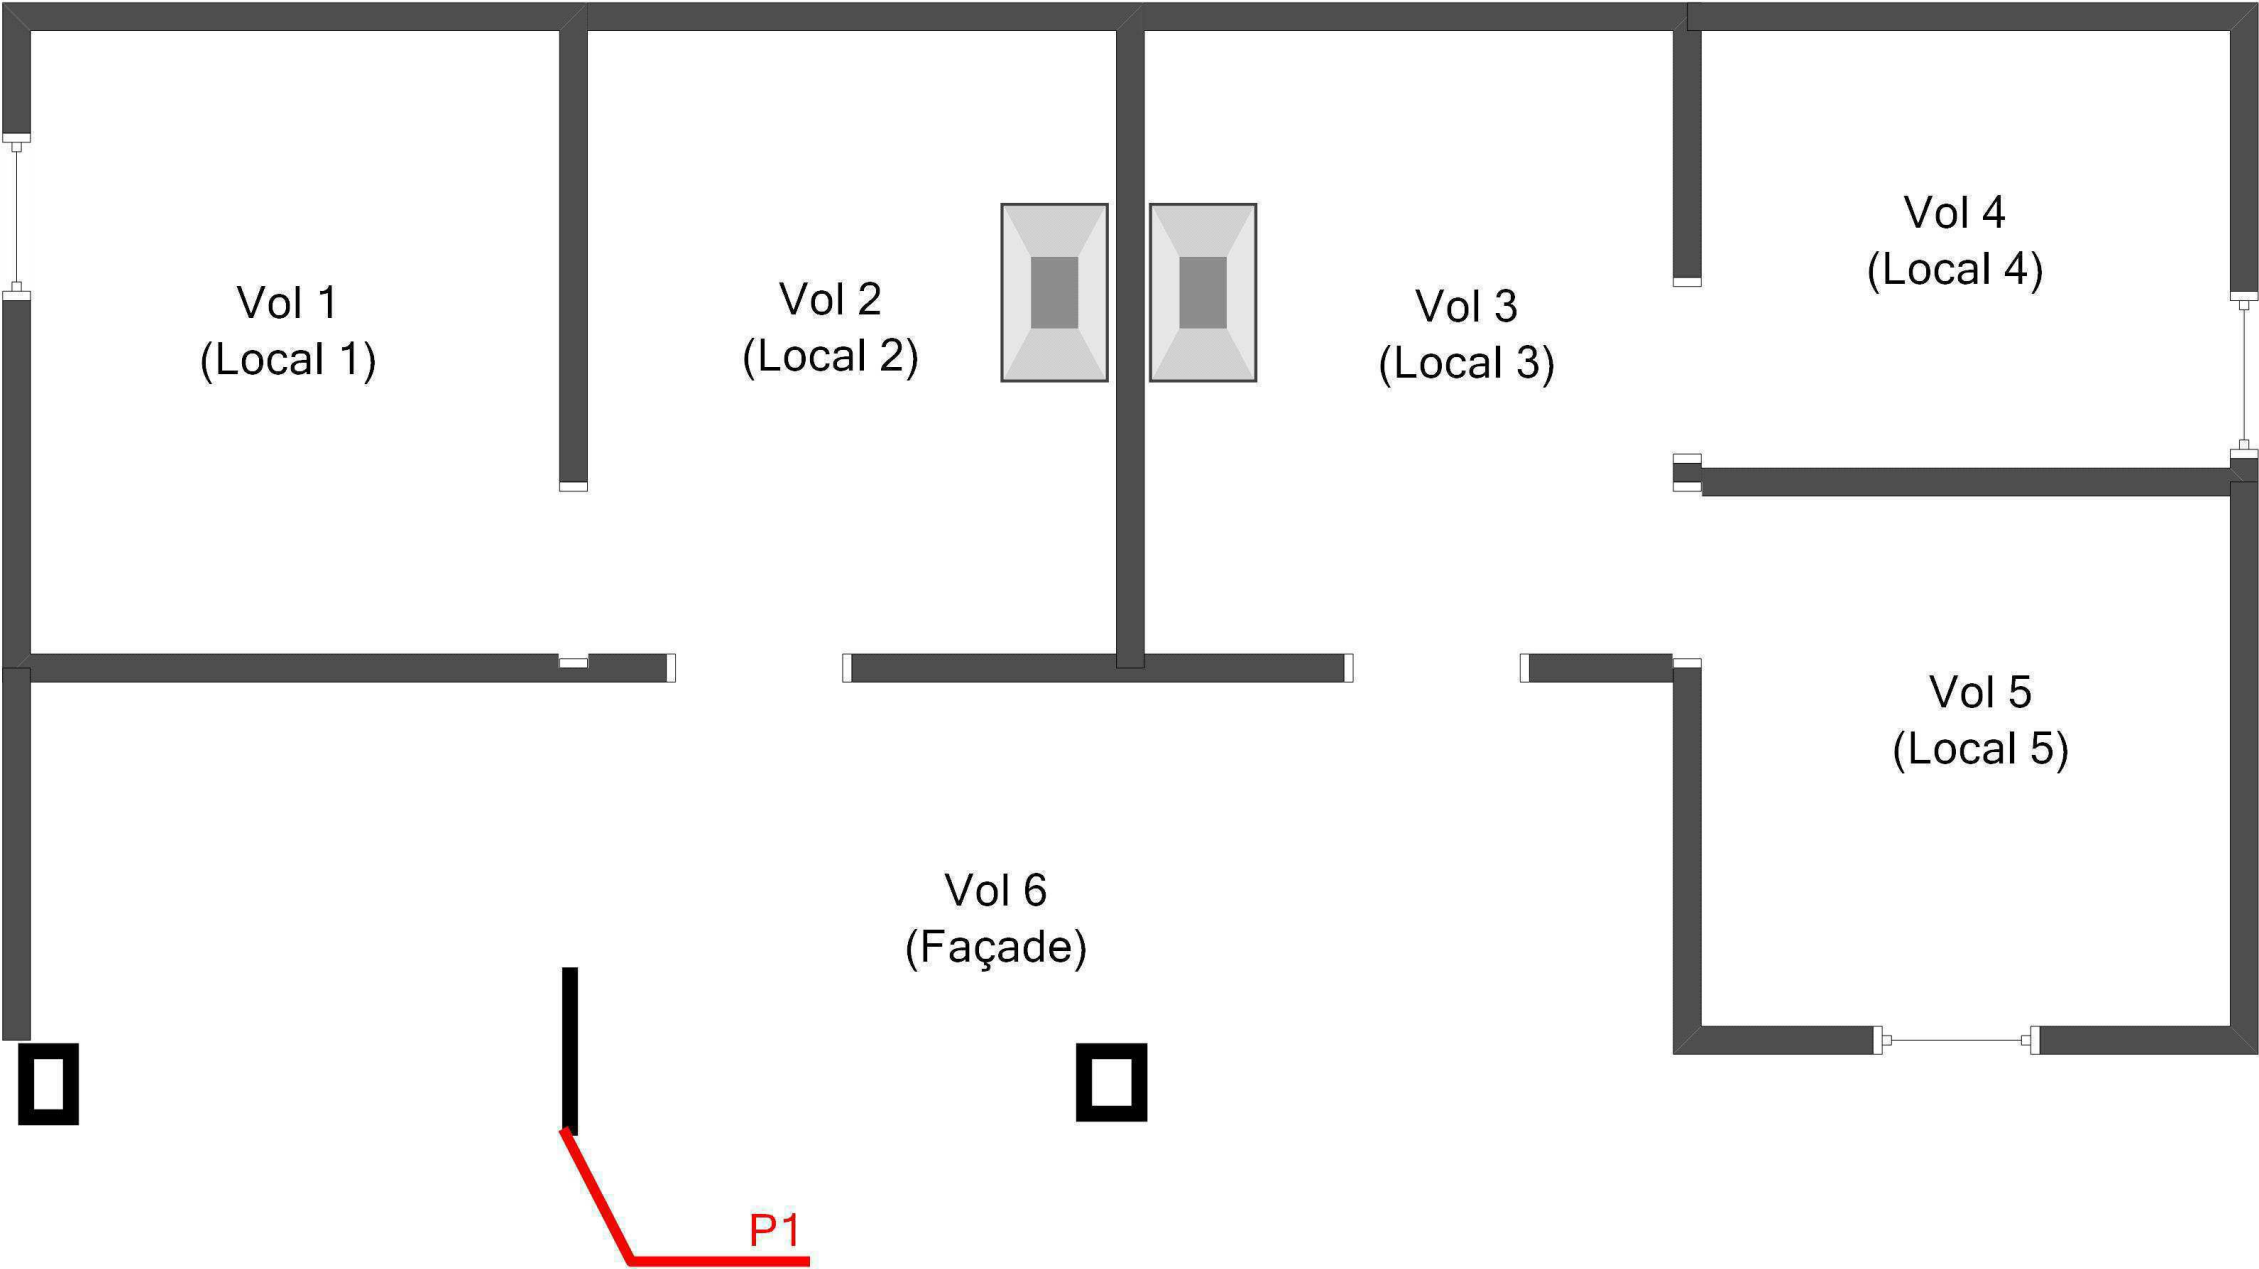
MAISON - MPCA COFFRAGES PERDUS				Référence: 002ER368273

Localisation	Catégorie	Composant	Partie de composant	Sur avis / réf pré.
Vol 6 (Façade)	Coffrages perdus	Coffrages	Elément en fibre ciment	P1

Plan	Localisation	Composant	Partie composant	Réf action	Observation	Précision loc.	Ref photo	Ref Prél.	Descriptif	Résultat	Conclusion
Maison	Vol 6 (Façade)	Coffrages	Elément en fibre ciment	P1	Réalisation d'un prélèvement			P1	Fibres-ciment / Matériau - Dur Fibreux / Effratable - Gris / Blanc	Positif	Présence sur analyse
Maison	Vol 6 (Façade)	Coffrages	Elément en fibre ciment	P1	Sondage et extension de la ZPSO du prélèvement P1			P1	Fibres-ciment / Matériau - Dur Fibreux / Effratable - Gris / Blanc	Positif	Présence sur analyse

Légende
				<div></div> P1 : Élément en fibre ciment
