## DOSSIER DE DIAGNOSTIC TECHNIQUE

**Référence : 002ER368281**

Parcelle CI 43, CI 99, CI 100

## Rapport de repérage des matériaux et produits contenant de l'amiante avant démolition d'un immeuble bâti

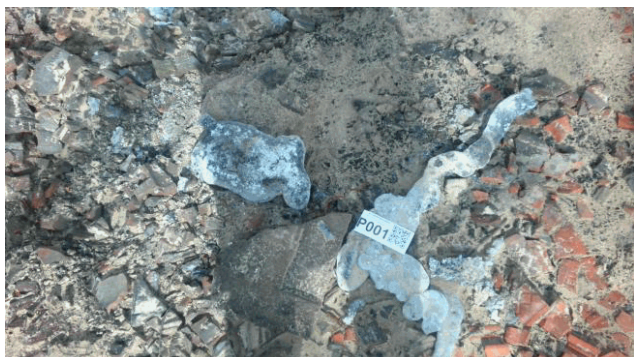
002ER368281 n°1 - 1 (P1) - Parcelle TOUYA - Vol 1  
(Abris)

Plan	Localisation	Composant	Partie composant	Réf action	Observation	Précision loc.	Ref photo	Ref Prél.	Descriptif	Résultat	Conclusion
Parcelle TOUYA	Vol 1 (Abris)	Matériau	Matériau	P1	Réalisation d'un prélèvement	Débris au sol	002ER36828 1 n°1 - 1	P1	Matériau - Dur - Gris	Négatif	Négatif sur analyse

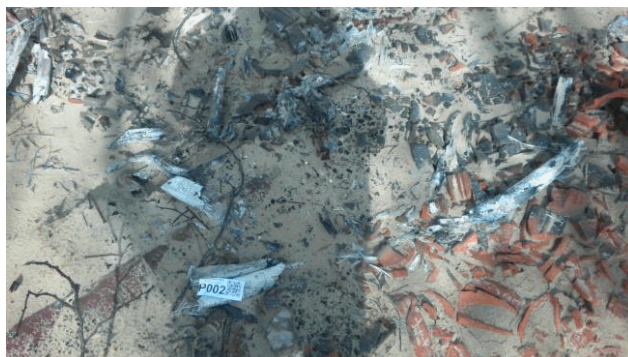
002ER368281 n°2 - 1 (P2) - Parcelle TOUYA - Vol 1  
(Abris)

Plan	Localisation	Composant	Partie composant	Réf action	Observation	Précision loc.	Ref photo	Ref Pré.	Descriptif	Résultat	Conclusion
Parcelle TOUYA	Vol 1 (Abris)	Isolant	Tresse	P2	Réalisation d'un prélèvement	Débris au sol	002ER 36828 1 n°2 - 1	P2	Matériau / Matériau / Matériau / Mortier - Souple Fibreux / Souple Fibreux / Effritable / Effritable - Translucide / Noir / Blanc / Gris	Négatif	Négatif sur analyse
Parcelle TOUYA	Vol 1 (Abris)	Isolant	Tresse	P2	Sondage et extension de la ZPSO du prélèvement P2	Débris au sol	002ER 36828 1 n°2 - 1	P2	Matériau / Matériau / Matériau / Mortier - Souple Fibreux / Souple Fibreux / Effritable / Effritable - Translucide / Noir / Blanc / Gris	Négatif	Négatif sur analyse

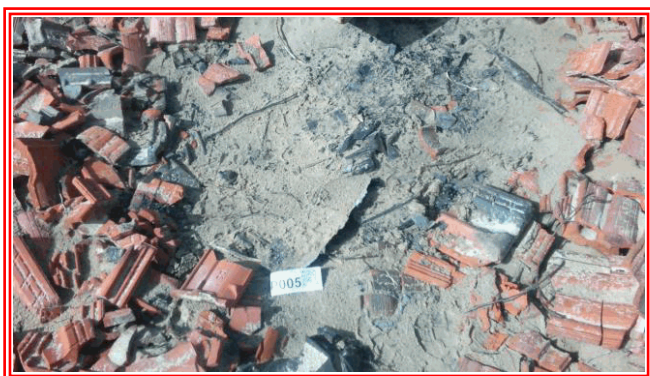
002ER368281 n°5 - 1 (P5) - Parcelle TOUYA - Vol 1  
(Abris)

Localisation	Catégorie	Composant	Partie de composant	Sur avis / réf pré.
Vol 1 (Abris)	Conduits, canalisations et équipements	Conduit fluide non identifié	Conduit en fibres-ciment	P5

Plan	Localisation	Composant	Partie composant	Réf action	Observation	Précision loc.	Ref photo	Ref Prél.	Descriptif	Résultat	Conclusion
Parcelle TOUYA	Vol 1 (Abris)	Conduit fluide non identifié	Conduit en fibres-ciment	P4	Réalisation d'un prélèvement	Débris au sol	002ER36828 1 n°4 - 1	P4	Fibres-ciment - Dur Fibreux - Beige	Négatif	Négatif sur analyse
Parcelle TOUYA	Vol 1 (Abris)	Conduit fluide non identifié	Conduit en fibres-ciment	P5	Réalisation d'un prélèvement	Débris au sol	002ER36828 1 n°5 - 1	P5	Fibres-ciment / Mortier - Dur Fibreux / Effritable - Gris / Gris	Positif	Présence sur analyse
