# DOSSIER DE DIAGNOSTIC TECHNIQUE

**Référence : 002ER368283**  
A communiquer pour toute correspondance  
Réalisé le : 14/03/2023  
Référence mandataire : VIALA

Parcelle CI 44, CI 45, CI 47, CI 48  
-  
33115 PYLA-SUR-MER

## Rapport de repérage des matériaux et produits contenant de l'amiante avant démolition d'un immeuble bâti

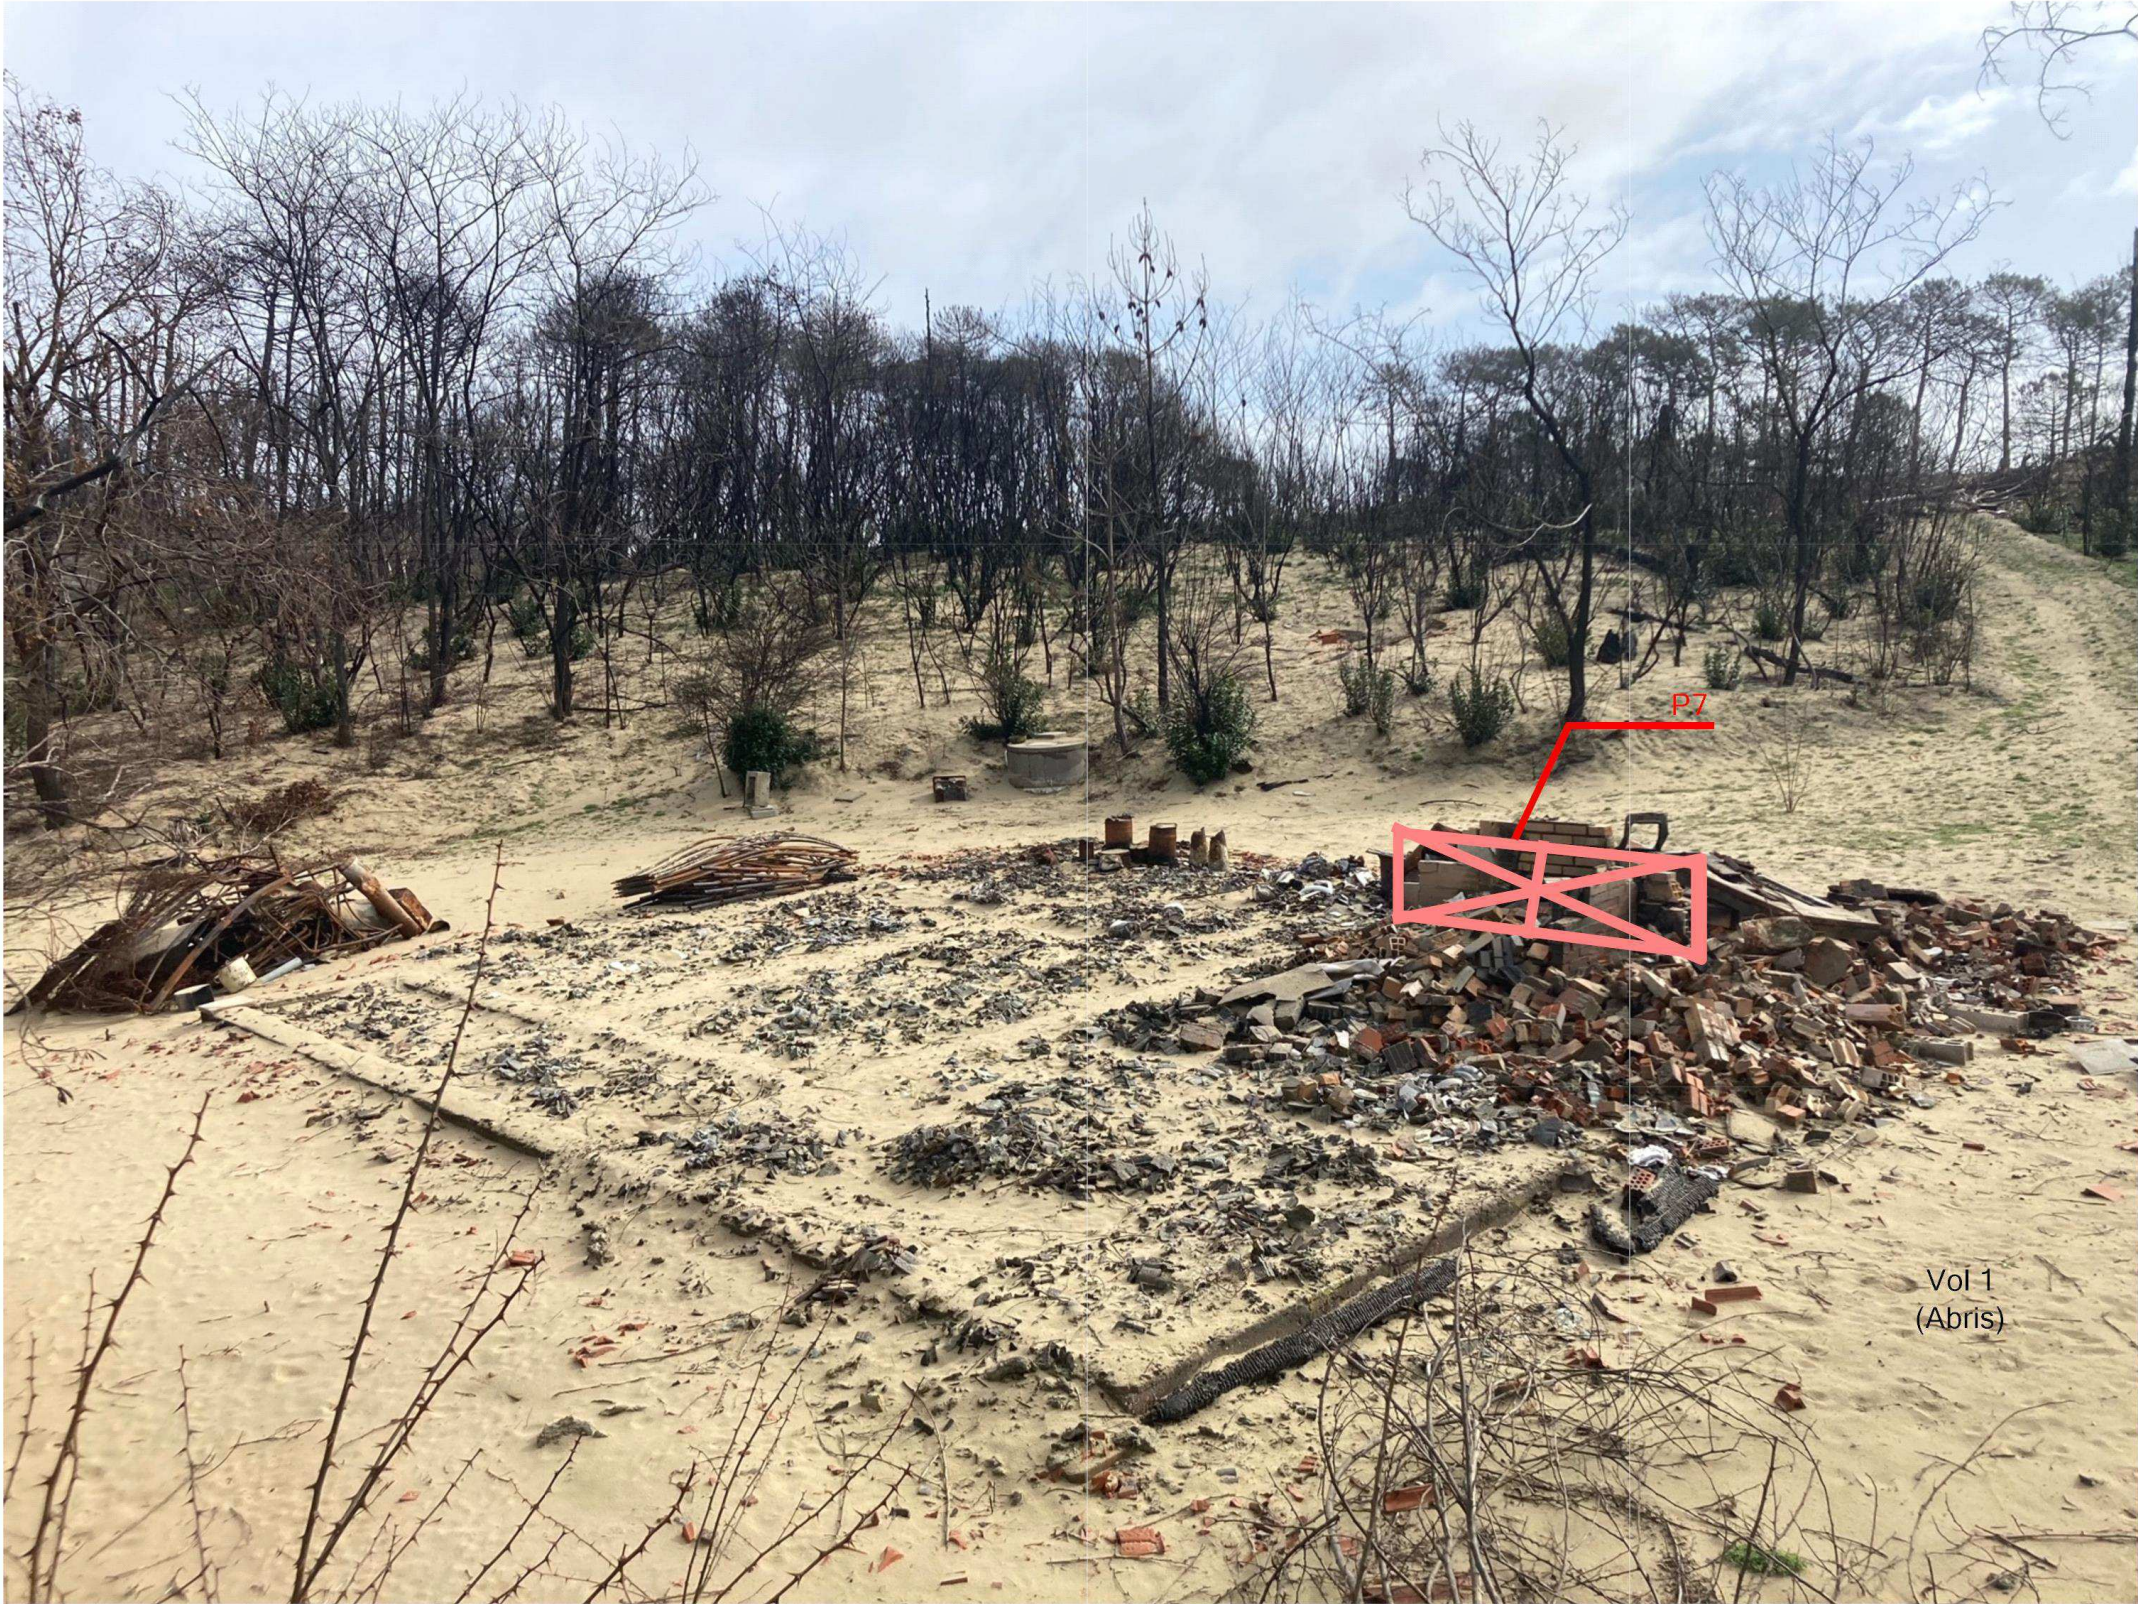
Parcelle VIALA	Parcelle VIALA - MPCA Parois verticales intérieures et enduits

P7 : Plaques planes en fibres-  
ciment

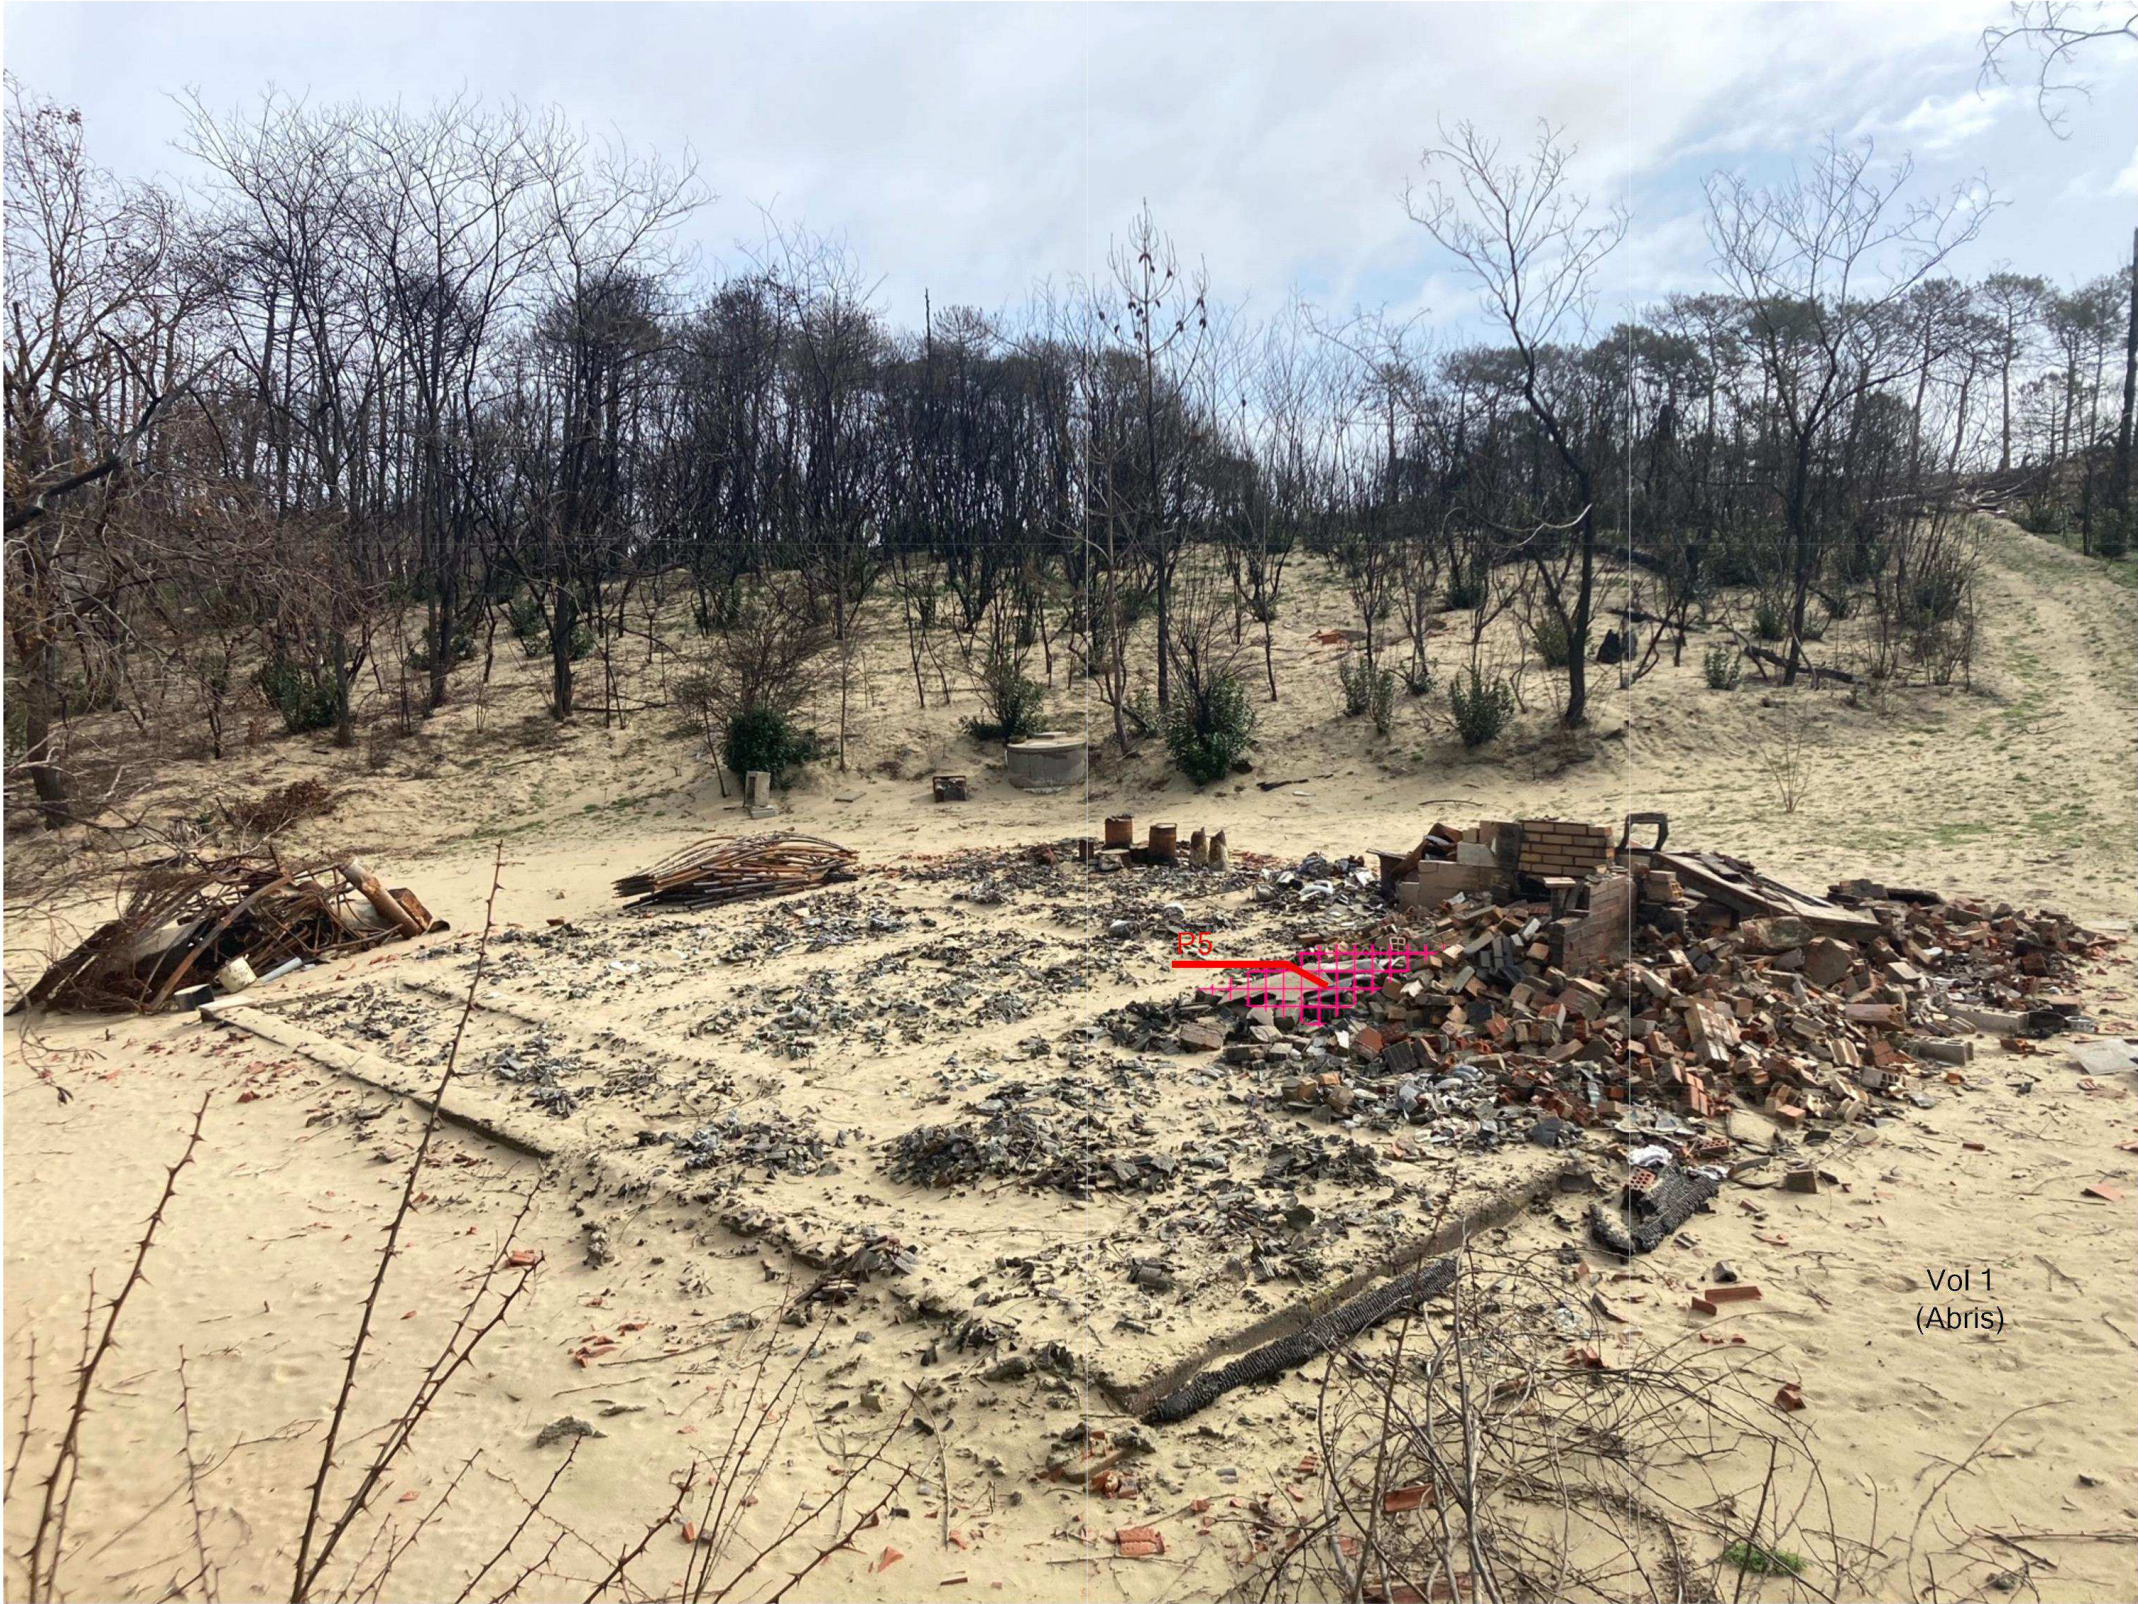
Parcelle VIALA	Parcelle VIALA - MPCA Plafond et faux-plafonds

P5 : Panneaux

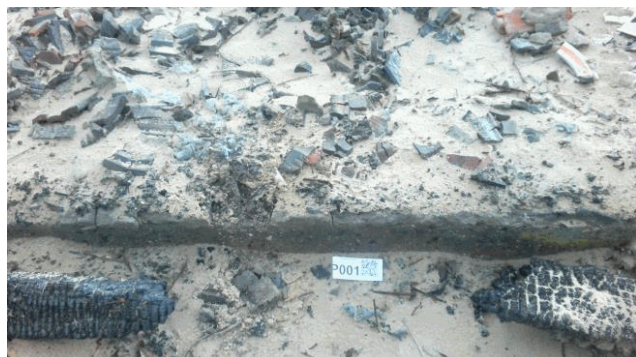
002ER368283 n°1 - 1 (P1) - Parcelle VIALA - Vol 1  
(Abris)

Référence labo	42PM01875316	Échantillon conforme aux critères d'acceptation	Oui
Date du prélèvement	14/03/2023	Analyse réglementaire	Oui
Auteur du prélèvement	AC Environnement	Date d'analyse	17/03/2023
Type de prélèvement	Parois verticales intérieures et enduits - Murs et cloisons - Enduits ciment		
Zone de prélèvement	Parcelle CI 44, CI 45, CI 47, CI 48 - Vol 1 (Abris)		
Remarque concernant le prélèvement	RAS

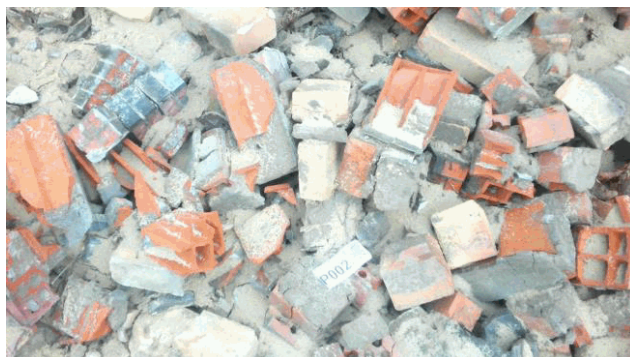
002ER368283 n°2 - 1 (P2) - Parcelle VIALA - Vol 1  
(Abris)

Remarque concernant l'analyse Couche non-analysée : Brique Dur Rouge

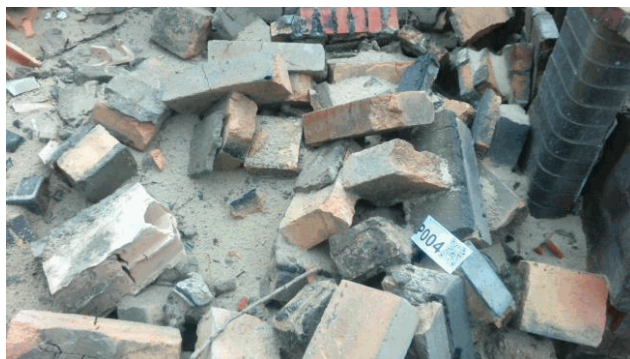
002ER368283 n°4 - 1 (P4) - Parcelle VIALA - Vol 1  
(Abris)

Remarque concernant l'analyse Couche 1 : Présence de particules minérales allongées (fibres minérales de diamètre inférieur à 3 µm) dont la morphologie est différente de celle fibres d'amiante.

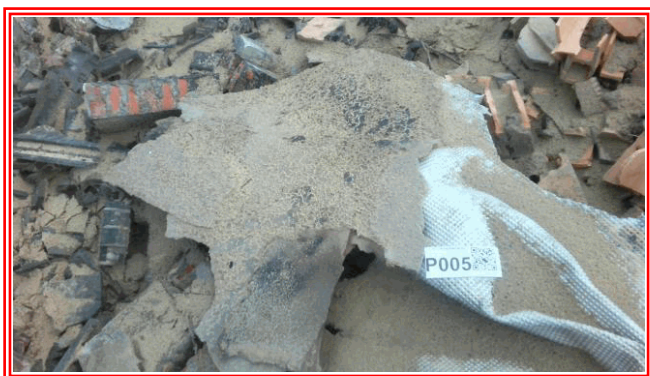
002ER368283 n°5 - 1 (P5) - Parcelle VIALA - Vol 1  
(Abris)

Localisation	Catégorie	Composant	Partie de composant	Sur avis / réf pré.
Vol 1 (Abris)	Plafond et faux-plafonds	Plafonds	Panneaux	P5
Vol 1 (Abris)	Parois verticales intérieures et enduits	Murs et cloisons	Plaques planes en fibres-ciment	P7

Plan	Localisation	Composant	Partie composant	Réf action	Observation	Précision loc.	Ref photo	Ref Prél.	Descriptif	Résultat	Conclusion
Parcelle VIALA	Vol 1 (Abris)	Plafonds	Panneaux	P5	Réalisation d'un prélèvement	Débris au sol	002ER 36828 3 n°5 - 1	P5	Matériau / Ciment - Effritable Fibreux / Effritable - Marron / Gris	Positif	Présen ce sur analyse

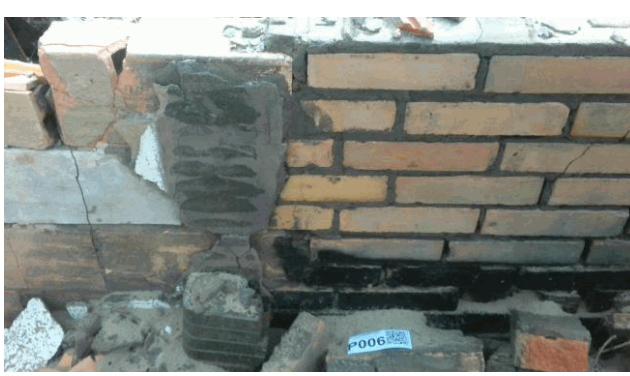
002ER368283 n°6 - 1 (P6) - Parcelle VIALA - Vol 1  
(Abris)

Remarque concernant l'analyse Couches 2, 3 non dissociables analysées avec la couche 1.

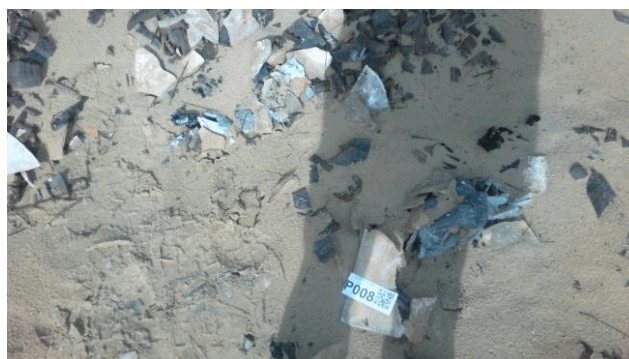
002ER368283 n°8 - 1 (P8) - Parcelle VIALA - Vol 1  
(Abris)

P8	Parois verticales intérieures et enduits	Murs et cloisons	Plaque - Dur Fibreux - Beige - -	Parcelle VIALA - Vol 1 (Abris)
