DOSSIER DE DIAGNOSTIC TECHNIQUE

Référence : 002ER368277
A communiquer pour toute correspondance
Réalisé le : 14/03/2023
Référence mandataire : FAURE

Parcelle CE 14, CE 15, CE 139, CE 141
-
33115 PYLA-SUR-MER

Rapport de repérage des matériaux et produits contenant de l'amiante avant démolition d'un immeuble bâti

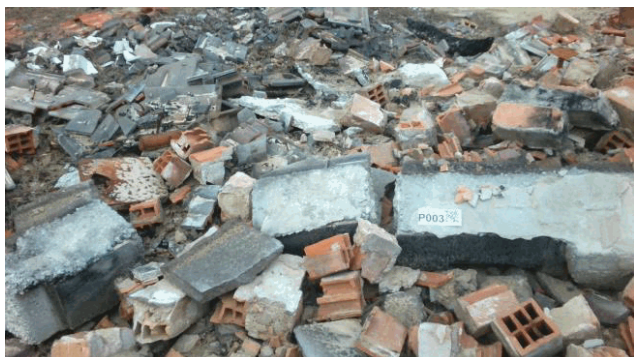
002ER368277 n°3 - 1 (P3) - Parcelle CE 14, CE 15, CE 139, CE 141 (2) - Vol 2 (Cabane 2)

Parcelle CE 14, CE 15, CE 139, CE 141 (2)	Vol 2 (Cabane 2)	Murs et cloisons	Enduits ciment	P3	Réalisation d'un prélèvement		002ER 36827 7 n°3 - 1	P3	Ciment - Dur - Gris	Négatif	Négatif sur analyse

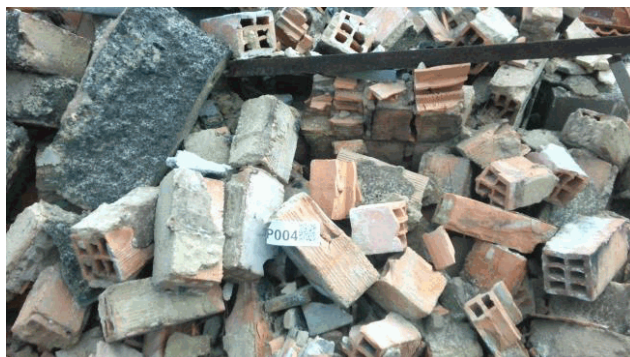
002ER368277 n°4 - 1 (P4) - Parcelle CE 14, CE 15, CE 139, CE 141 (1) - Vol 1 (Cabane 1)

Référence labo	42PM01875313	Échantillon conforme aux critères d'acceptation	Oui
Date du prélèvement	14/03/2023	Analyse réglementaire	Oui
Auteur du prélèvement	AC Environnement	Date d'analyse	17/03/2023
Type de prélèvement	Parois verticales intérieures et enduits - Murs et cloisons - Joint de scellement		
Zone de prélèvement	Parcelle CE 14, CE 15, CE 139, CE 141 - Vol 1 (Cabane 1)		
Remarque concernant le prélèvement	Scellement briques

Description	MOLP	MET				Résultat
Phase	Couche	Aspect, Texture, Couleur	Nb de préparation Lames examinées Analyse	Attaque chimique				Présence d'amiante
1	1	Ciment Dur Beige	- - -	Acétone				1 2 UDU Non détecté
Nombre d'analyses nécessaires au rendu du résultat			0 MOLP	1 MET

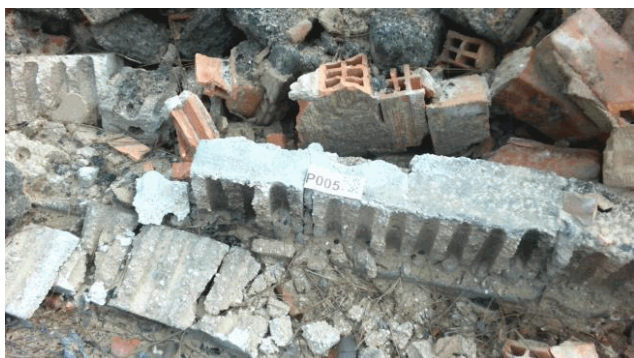
002ER368277 n°5 - 1 (P5) - Parcelle CE 14, CE 15, CE 139, CE 141 (1) - Vol 1 (Cabane 1)

Référence labo	42PM01875314	Échantillon conforme aux critères d'acceptation	Oui
Date du prélèvement	14/03/2023	Analyse réglementaire	Oui
Auteur du prélèvement	AC Environnement	Date d'analyse	17/03/2023
Type de prélèvement	Parois verticales intérieures et enduits - Murs et cloisons - Joint de scellement		
Zone de prélèvement	Parcelle CE 14, CE 15, CE 139, CE 141 - Vol 1 (Cabane 1)		
Remarque concernant le prélèvement	Scellement parpaings

Remarque concernant l'analyse Couche 1 : Présence de particules minérales allongées (fibres minérales de diamètre inférieur à 3 µm) dont la morphologie et la diffraction électronique sont différentes de celles des fibres d'amiante.

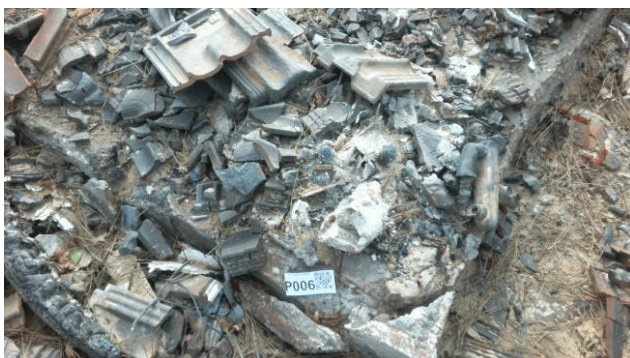
002ER368277 n°6 - 1 (P6) - Parcelle CE 14, CE 15, CE 139, CE 141 (1) - Vol 1 (Cabane 1)

Référence labo	42PM01875315	Échantillon conforme aux critères d'acceptation	Oui
Date du prélèvement	14/03/2023	Analyse réglementaire	Oui
Auteur du prélèvement	AC Environnement	Date d'analyse	17/03/2023
Type de prélèvement	Equipements divers et accessoires - Matériau - Isolant		
Zone de prélèvement	Parcelle CE 14, CE 15, CE 139, CE 141 - Vol 1 (Cabane 1)		
Remarque concernant le prélèvement	RAS

Remarque concernant l'analyse Couche 2 non dissociable analysée avec la couche 1.
Couches 1, 2 : Présence de particules minérales allongées (fibres minérales de diamètre inférieur à 3 µm) dont la diffraction électronique est différente de celle des fibres d'amiante.
