# DOSSIER DE DIAGNOSTIC TECHNIQUE

**Référence : 002ER368279**  
A communiquer pour toute correspondance  
Réalisé le : 14/03/2023  
Référence mandataire : NANI

Parcelle CK 61, CK 63  
-  
33115 PYLA-SUR-MER

## Rapport de repérage des matériaux et produits contenant de l'amiante avant démolition d'un immeuble bâti

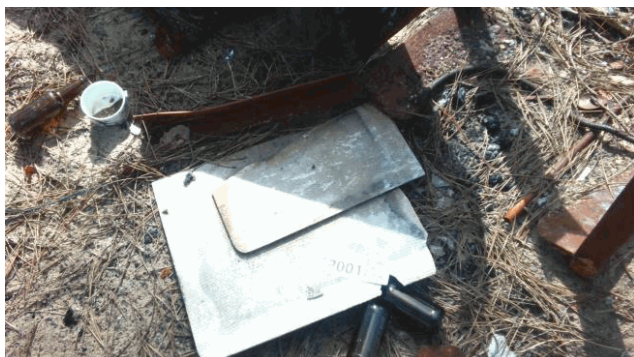
002ER368279 n°1 - 1 (P1) - Parcelle CK 61, CK 63 (1) -  
Vol 1 (Cabane 1)

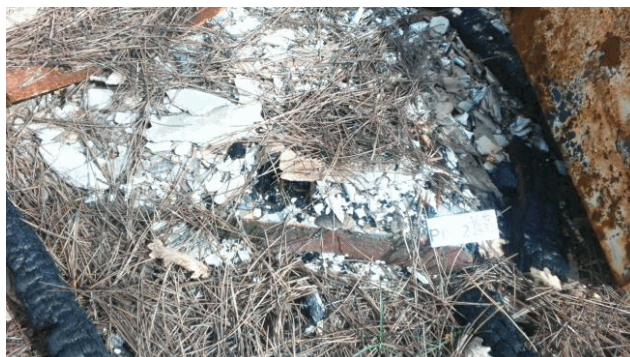
002ER368279 n°2 - 1 (P2) - Parcelle CK 61, CK 63 (3)  
- Vol 3 (Cabane 3)

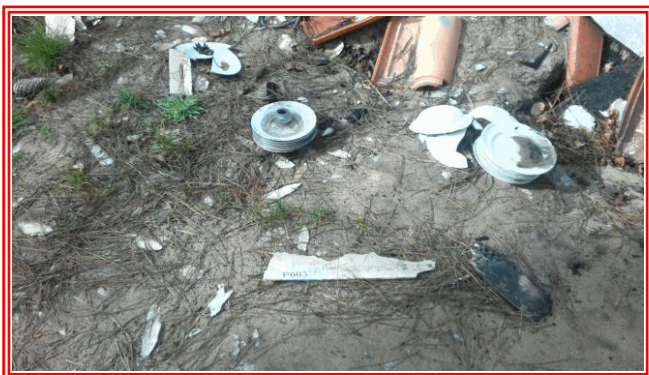
Localisation	Catégorie	Composant	Partie de composant	Sur avis / réf pré.
Vol 2 (Cabane 2)	Toiture et étanchéité	Plaques ondulées	Plaques en fibres-ciment	P3
Vol 3 (Cabane 3)	Toiture et étanchéité	Plaques ondulées	Plaques en fibres-ciment	P3

002ER368279 n°3 - 1 (P3) - Parcelle CK 61, CK 63 (2) -  
Vol 2 (Cabane 2)

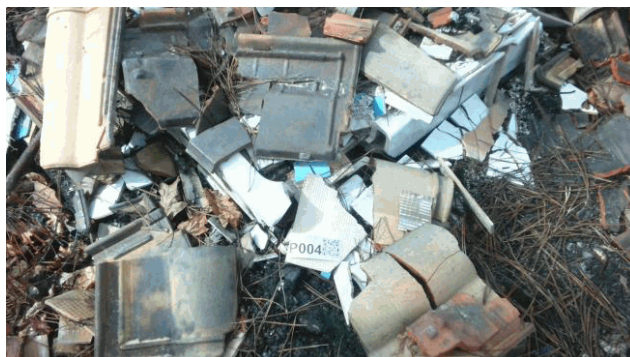
002ER368279 n°4 - 1 (P4) - Parcelle CK 61, CK 63 (2)  
- Vol 2 (Cabane 2)

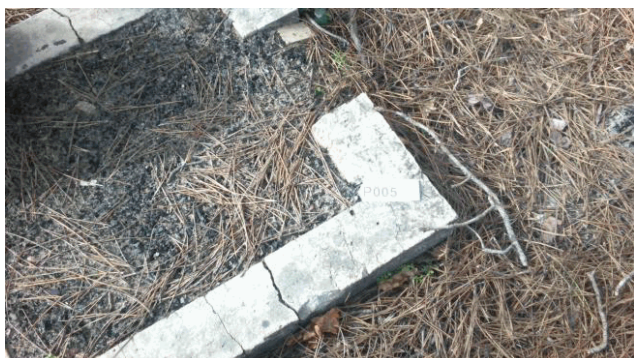
002ER368279 n°5 - 1 (P5) - Parcelle CK 61, CK 63 (4) -  
Vol 4 (Extérieur)
