## DOSSIER DE DIAGNOSTIC TECHNIQUE

**Référence : 002ER368333**  
A communiquer pour toute correspondance  
Réalisé le : 24/02/2023  
Référence mandataire : BELLIARD

Parcelle CK 25  
-  
33115 PYLA-SUR-MER

## Diagnostic Plomb avant Démolition

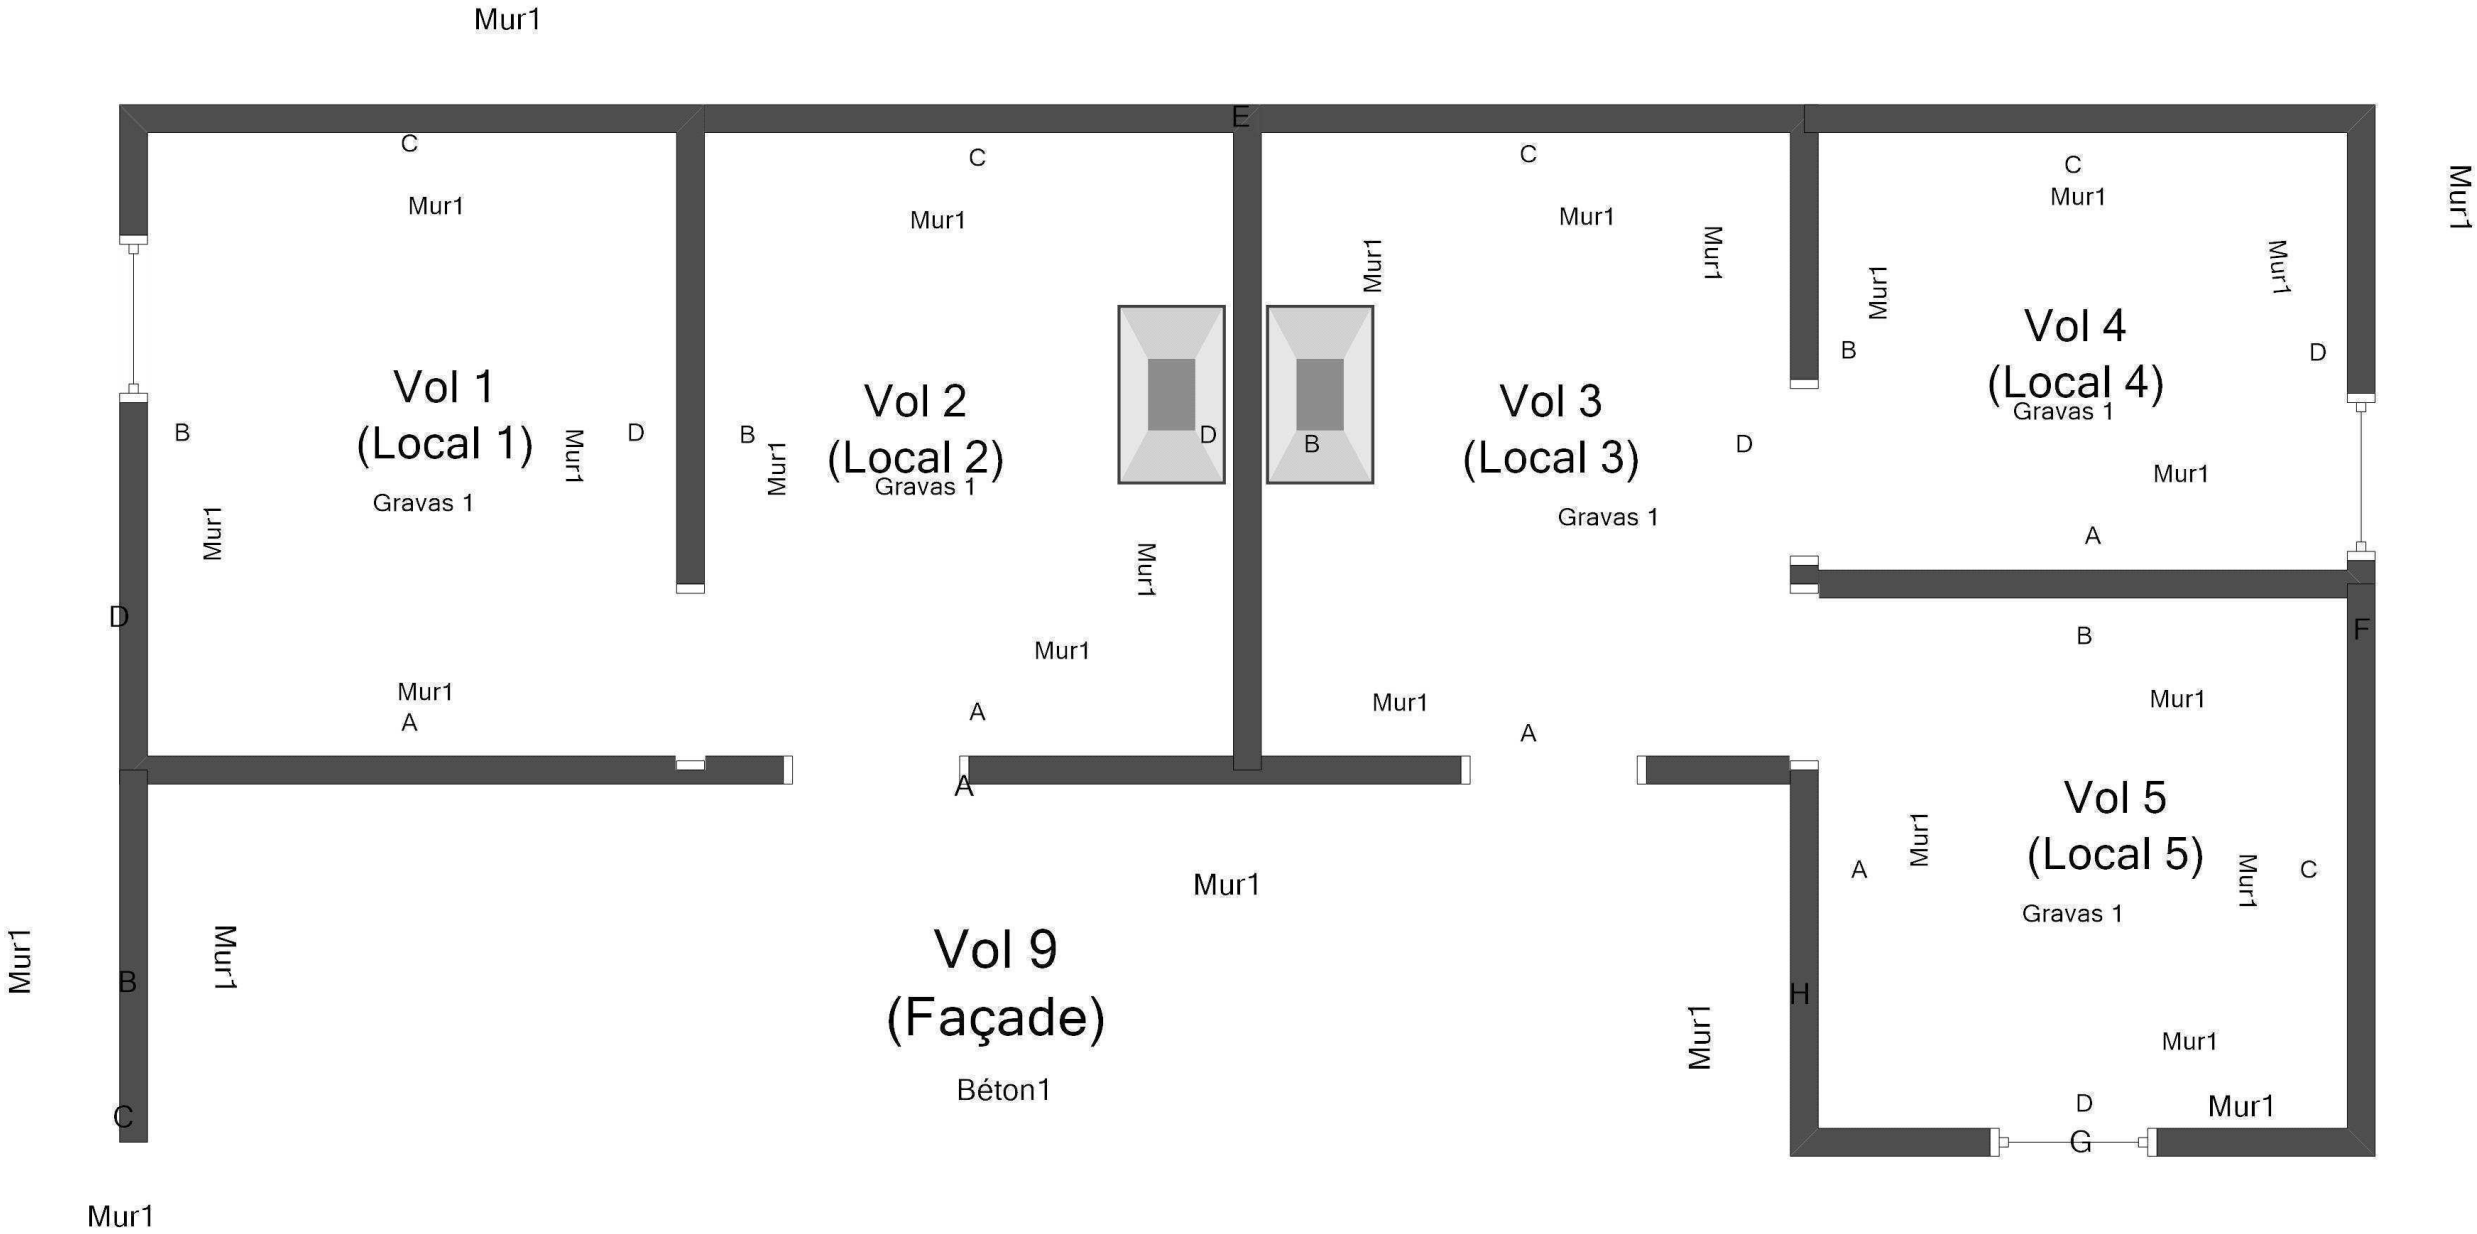
Légende

Volume et élément contenant du plomb

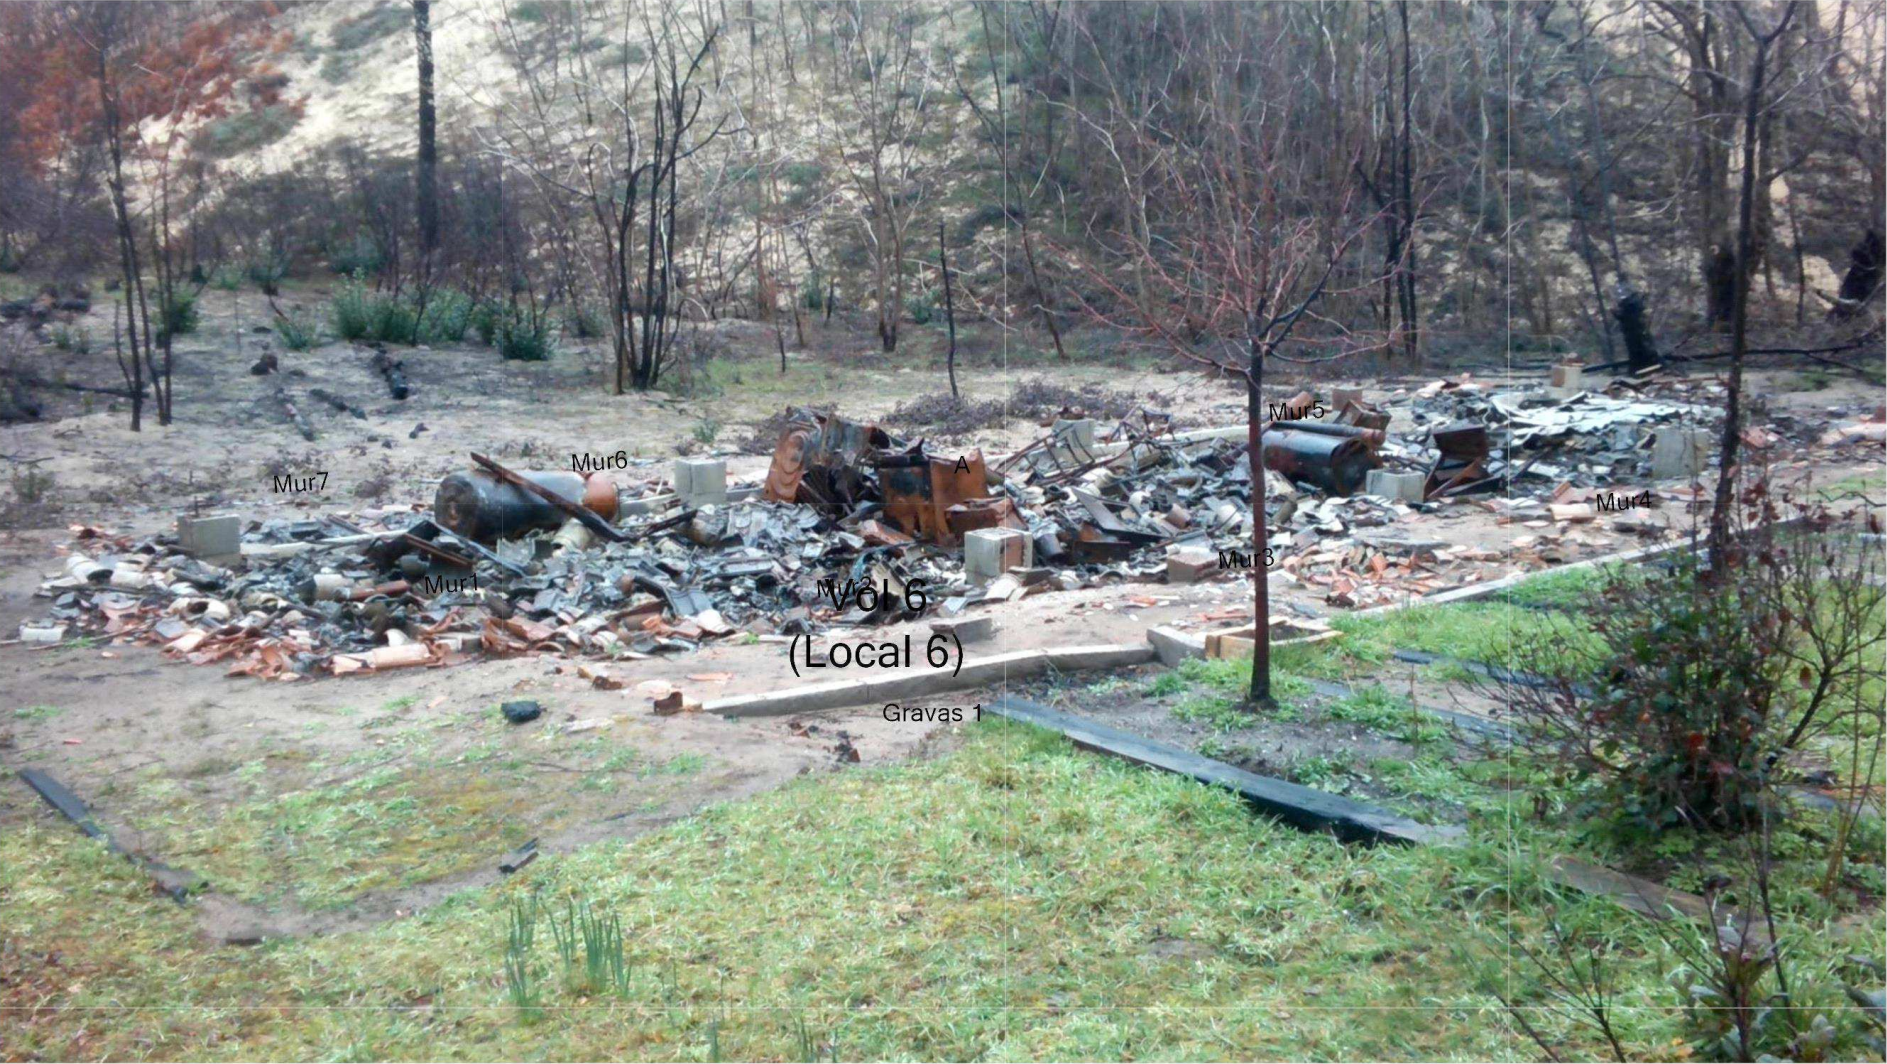
MAISON 2 - PLAN DE REPÉRAGE - ELÉMENTS AVEC ET SANS PLOMB				Référence: 002ER368333
<div>

</div>				Légende
				<div></div> Volume et élément contenant du plomb
<div> </div>	Adresse du bien	Désignation	Date intervention	Technicien intervenant
	33115 PYLA-SUR-MER	Parcelle CK 25	24/02/2023	DUMAS Pierre

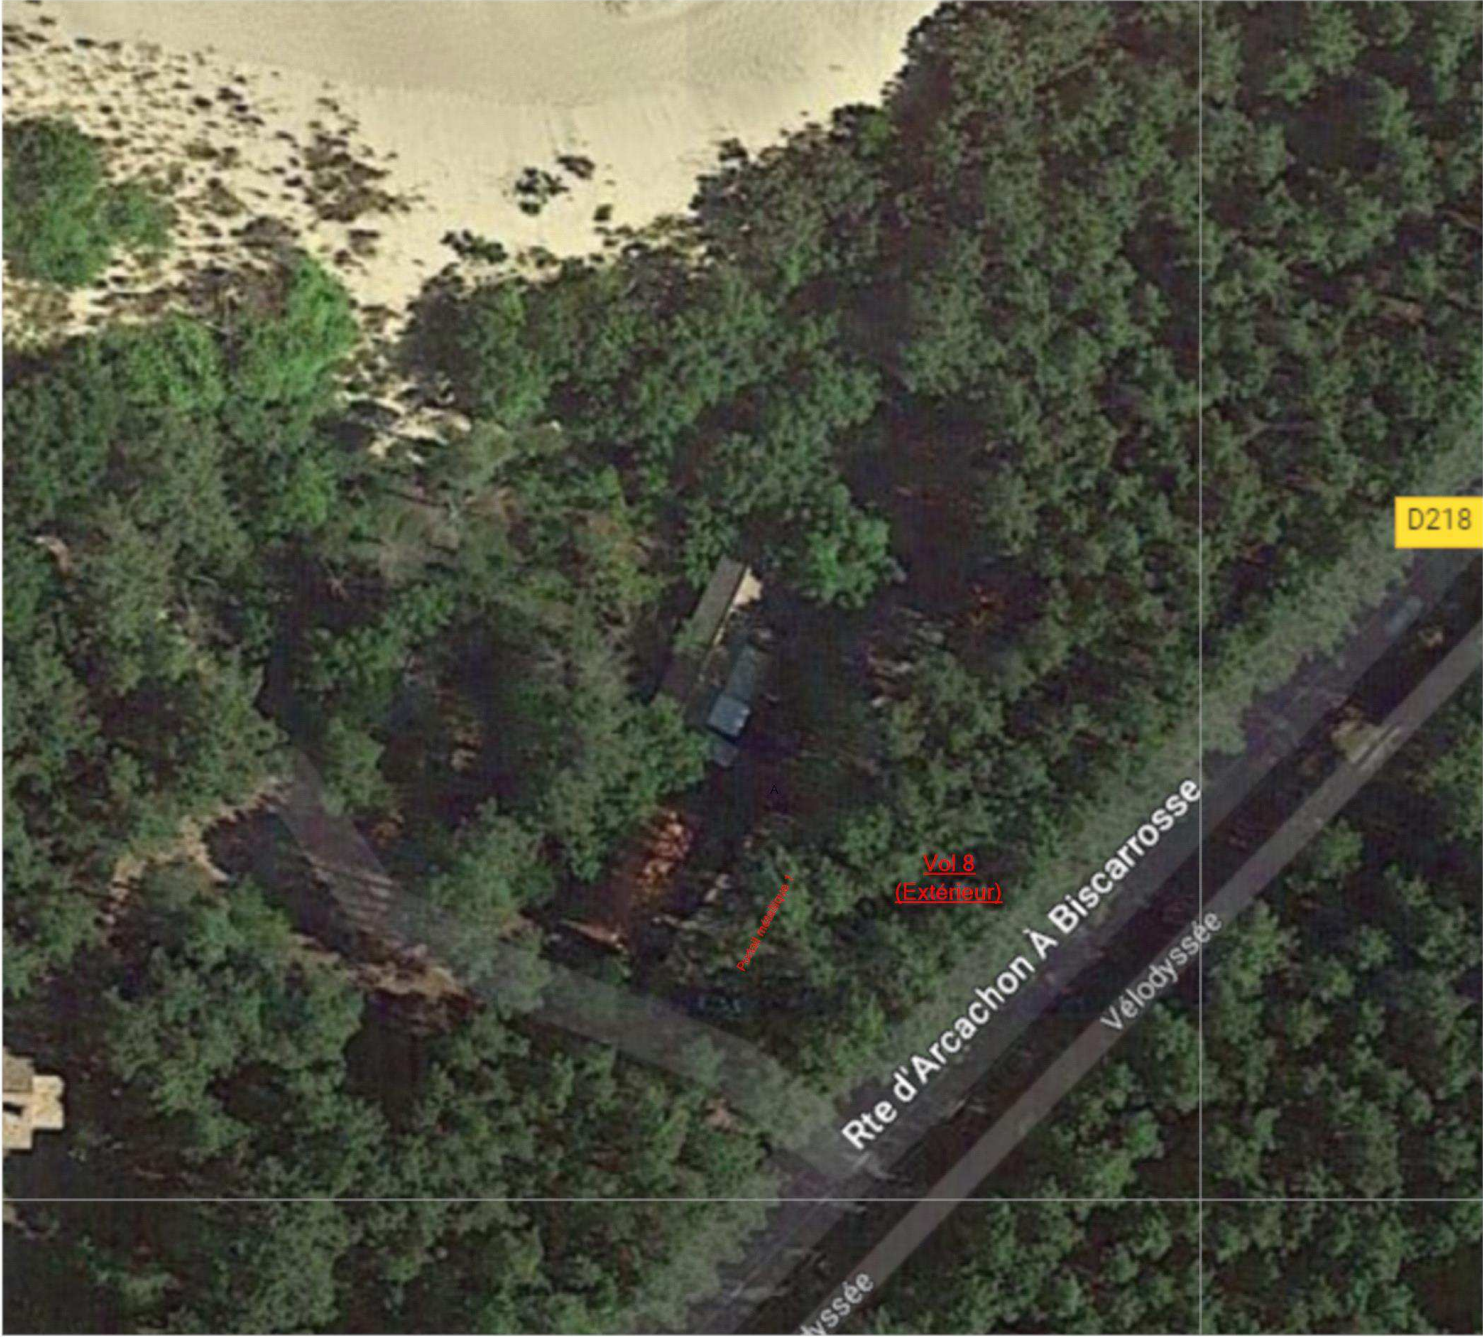
EXTÉRIEUR - PLAN DE REPÉRAGE - ÉLÉMENTS AVEC ET SANS PLOMB				Référence: 002ER368333

Légende	
					Volume et élément contenant du plomb
