Rapport d'investigations

État des lieux de la structure

Voiles et plancher haut RDC, R+1 et R+3

Bâtiment 06 – Camp de Canjuers

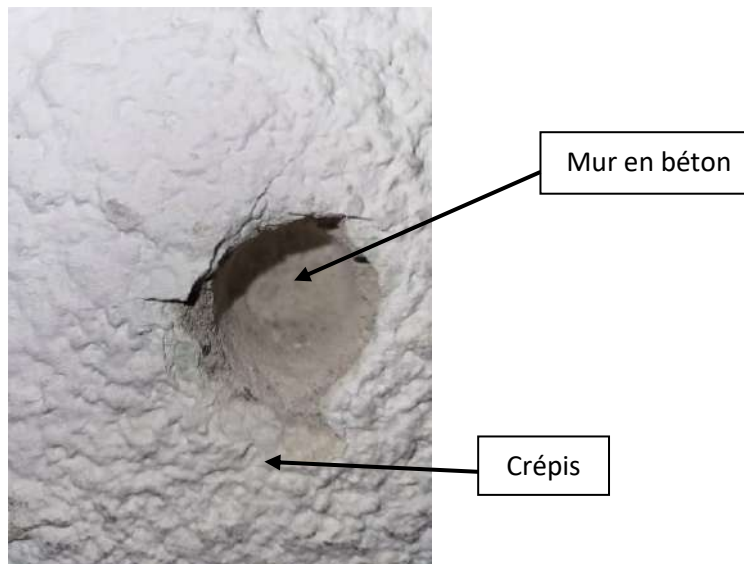
Photo du sondage SH01

Le bâtiment 06 est constitué de 3 « blocs » séparé par des joints de dilatation. Le sondage **SH01** se situe à la limite de deux blocs. On trouve ici deux murs en béton sans armatures, d'une épaisseur de 15 cm de part et d'autre du joint de dilatation d'environ 3 cm d'épaisseur.

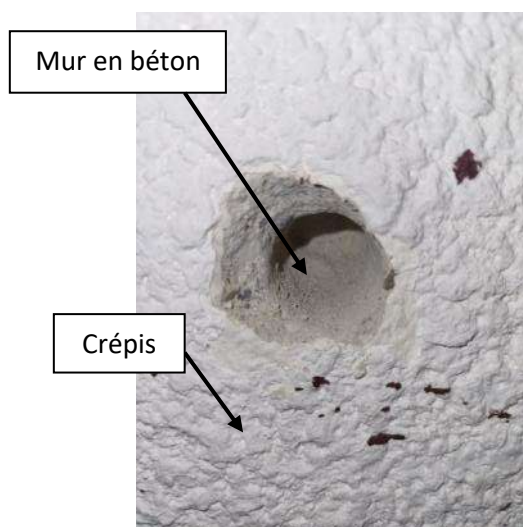
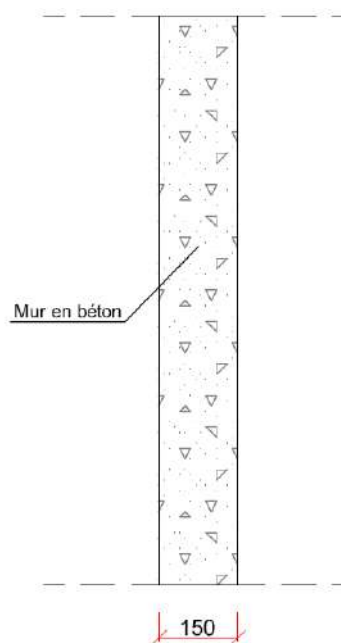
Photo du sondage SH02 (à gauche) et coupe de structure SH02 (à droite)

Le sondage **SH02** est réalisé sur un mur séparateur de deux pièces. Il est lui aussi constitué de béton sans armature, avec une épaisseur de 15 cm.

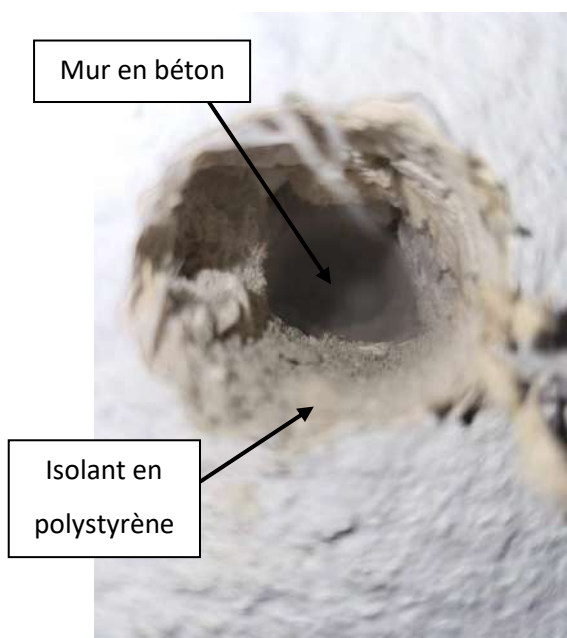
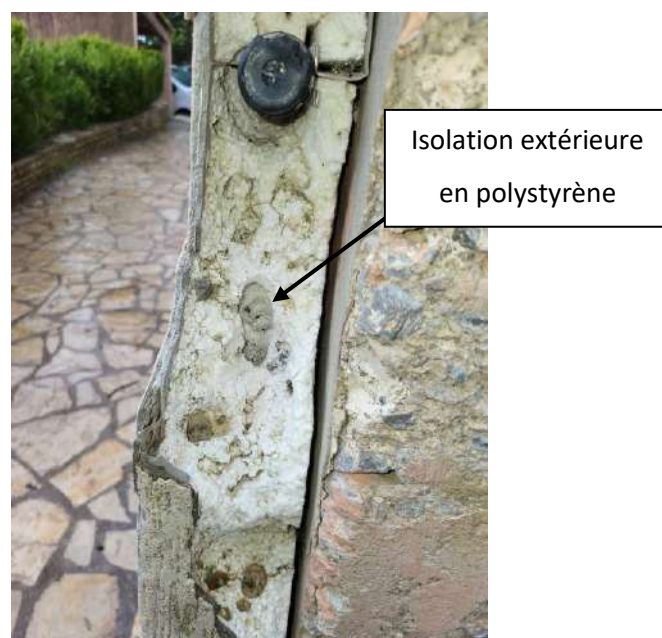
Photo du sondage SH03 (à gauche) et photo de l'isolation extérieure (à droite)

Le sondage **SH03** est fait sur un mur extérieur. De l'intérieur vers l'extérieur on trouve ici, un isolant en polystyrène de 4 cm d'épaisseur, puis un mur en béton sans armature, de 12 cm d'épaisseur, et enfin une couche d'isolant extérieur en polystyrène de 9 cm d'épaisseur.

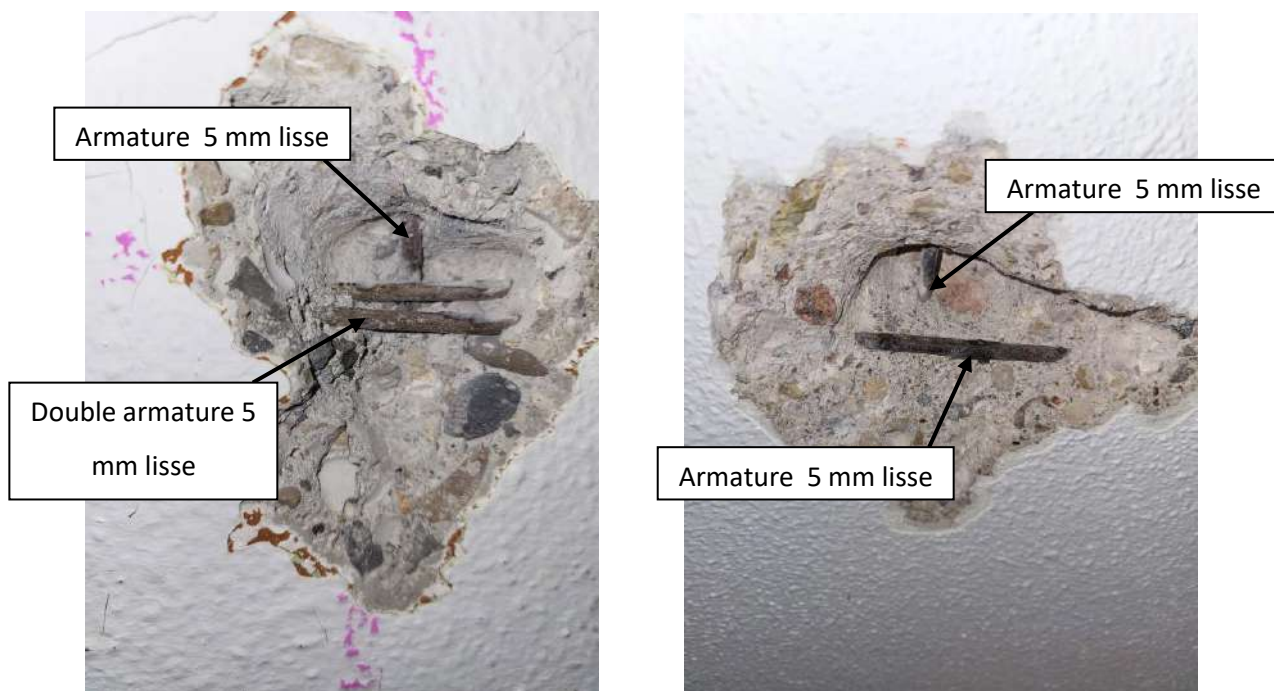
Photos des sondages SV01 (à gauche) et SV04 (à droite)

La structure globale au niveau de **SV01**, **SV02** et **SV04** est une dalle en béton armé d'une épaisseur de 20 cm. On trouve à la base de cette dalle un treillis d'armatures de maille 250x150 mm, avec des armatures de diamètre 5 mm et lisses dans les deux sens. L'enrobage de ce treillis est de 2.5 cm. Les données géophysique du radar suggèrent la présence d'un deuxième treillis un peu au dessus du premier.

Au niveau de **SV01**, le sondage a montré la présence d'une armature transversale doublée. **Il sera vu sur des sondages des étages supérieurs que des armatures hors treillis, peuvent être trouvées sans pouvoir déterminer de schéma répétitif sur l'ensemble du plancher.**

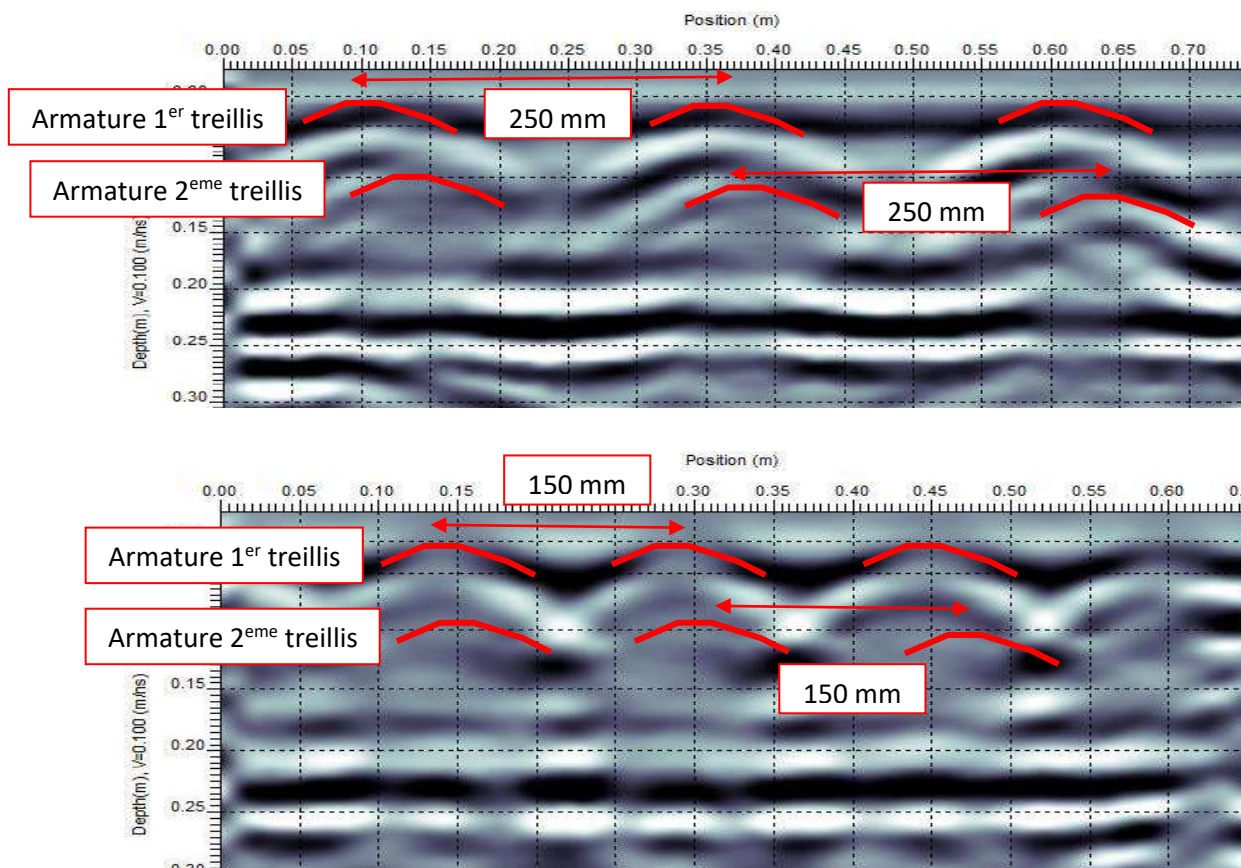
Ligne radar SV03 longitudinale (en haut) et transversale (en bas)

Au niveau du sondage **SV03** effectué dans le couloir, la structure est un petit peu différente. La dalle en béton armé fait elle aussi une épaisseur de 20 cm, avec une maille de treillis différente de la structure précédente. Les armatures longitudinales (parallèles au couloir) se trouvent en dessous des armatures transversales. La maille est elle aussi différente avec une interdistance de 150 mm pour les armatures longitudinales et de 250 mm pour les armatures transversales. L'enrobage en sous face est de 4 cm. Les données géophysique du radar suggèrent la présence d'un deuxième treillis un peu au dessus du premier.

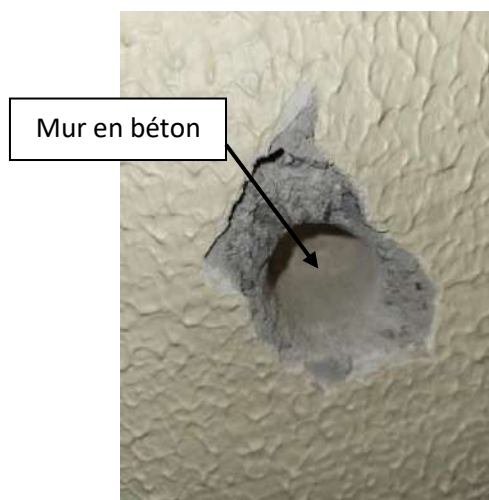
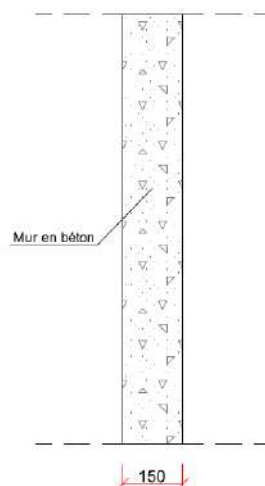
Photo du sondage SH04 (à gauche), coupe de structure SH04 (à droite)

Pour ce qui est du sondage sur le voile **SH04**, la structure est identique à celle du sondage **SH02**, à savoir un mur en béton sans armature, et d'une épaisseur de 15 cm.

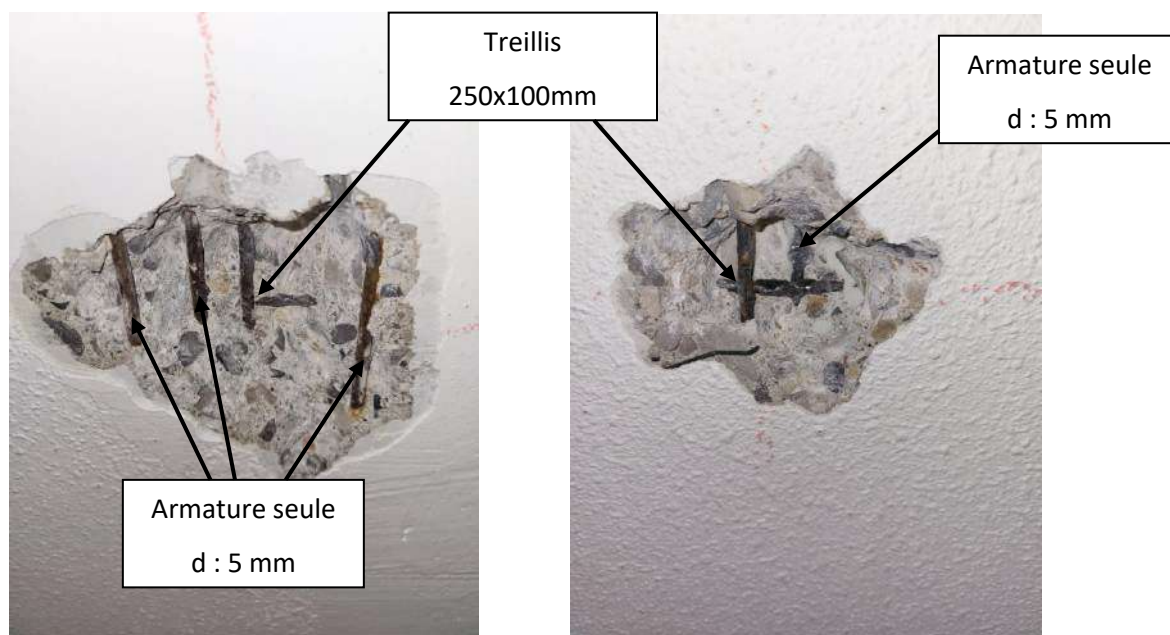
Photos des sondages SV05 (à gauche), et SV06 (à droite)

Il s'agit ici d'une dalle en béton armé d'une épaisseur de 20 cm. On trouve à la base de cette dalle un treillis d'armatures de maille 250x150 mm, avec des armatures de diamètre 5 mm et lisses dans les deux sens. L'enrobage de ce treillis est de 2.5 cm. Les données géophysiques du radar suggèrent la présence d'un deuxième treillis un peu au dessus du premier.

Comme indiqué aux sondages SV01/SV02/SV04, des armatures hors treillis, sans schéma répétitif ont été découvertes lors de certains sondages. Par exemple, pour **SV05**, des armatures longitudinales supplémentaires ont été vues (diamètre 5 mm lisse). Au niveau de **SV06**, une armature lisse de 5 mm de diamètre a été vue au dessus du premier treillis. Cette armature appartient peut être au deuxième treillis. Au niveau de **SV07**, une armature lisse de 10 mm de diamètre est découverte à côté d'une armature longitudinale du treillis. Ces armatures ne figurent pas sur la coupe générale de plancher car, il ne peut pas être trouvé de schéma répétitif pour ces armatures seules.

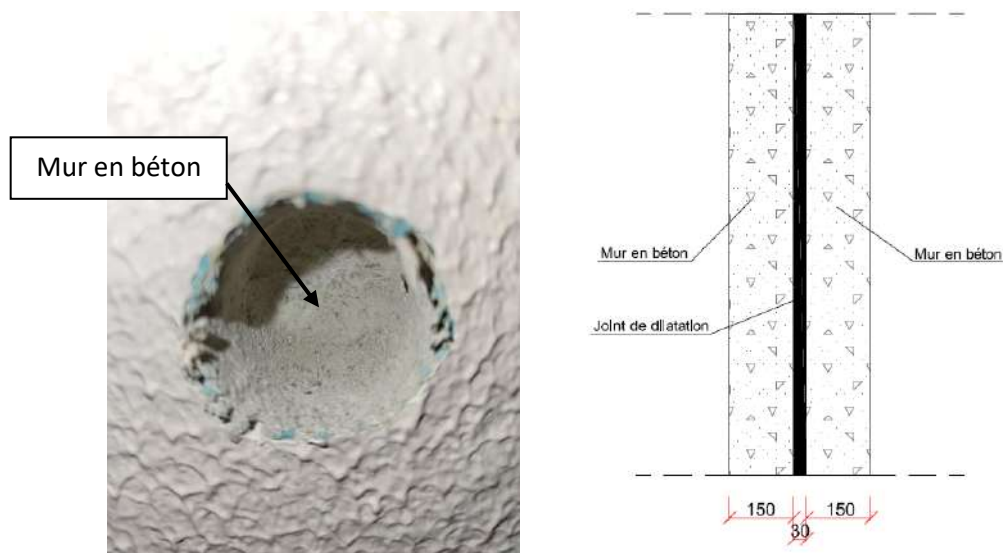
Photo du sondage SH05 (à gauche), coupe de structure SH05 (à droite)

Pour ce qui est du sondage sur le voile **SH05**, la structure est identique à celle du sondage **SH01**, à savoir un double mur en béton sans armature, et d'une épaisseur de 15 cm, séparé par un joint de dilatation de 3 cm d'épaisseur.

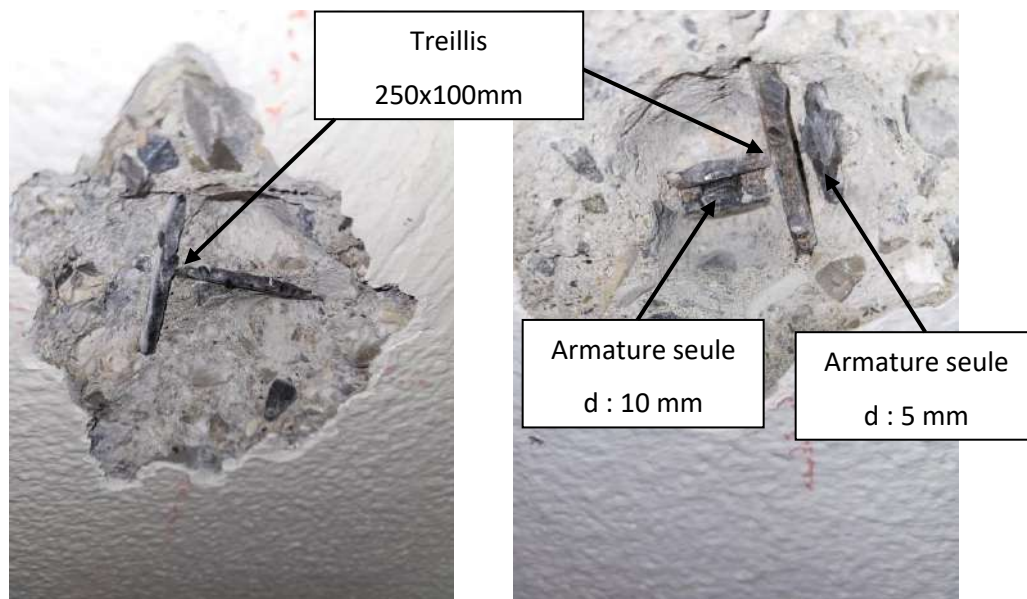
Photos des sondages SV08 (à gauche), et SV09 (à droite)

Il s'agit ici d'une dalle en béton armé d'une épaisseur de 20 cm. On trouve à la base de cette dalle un treillis d'armatures de maille 250x150 mm, avec des armatures de diamètre 5 mm et lisses dans les deux sens. L'enrobage de ce treillis est de 2.5 cm. Les données géophysiques du radar suggèrent la présence d'un deuxième treillis un peu au dessus du premier.

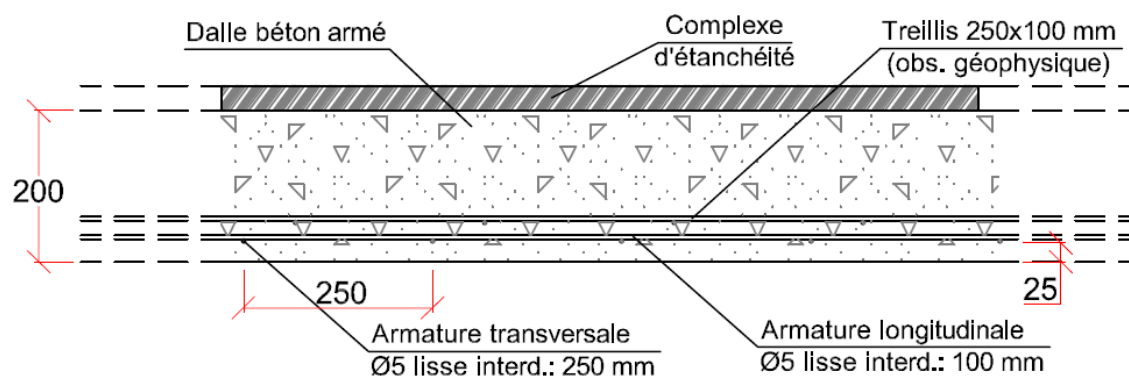
Coupe de structure SV08/SV09/SV10

Comme indiqué précédemment, la structure en toit terrasse suggère la présence d'un complexe d'étanchéité au-dessus de la dalle, complexe qui n'est pas étudié ici.
